**CENTRO UNIVERSITÁRIO CHRISTUS**  
**CURSO DE ENGENHARIA CIVIL**

**ANÁLISE DE SINISTROS EM CORDOALHAS DE PROTENSÃO NÃO ADERENTE  
EM LAJE MACIÇA DE CONCRETO ARMADO: ESTUDO DE CASO EM EDIFÍCIO  
RESIDENCIAL LOCALIZADO NA CIDADE DE FORTALEZA**

Trabalho de Conclusão de Curso (TCC)  
apresentado ao curso de Engenharia Civil  
do Centro Universitário Christus, como  
requisito parcial para obtenção do título  
de bacharel em Engenharia Civil.

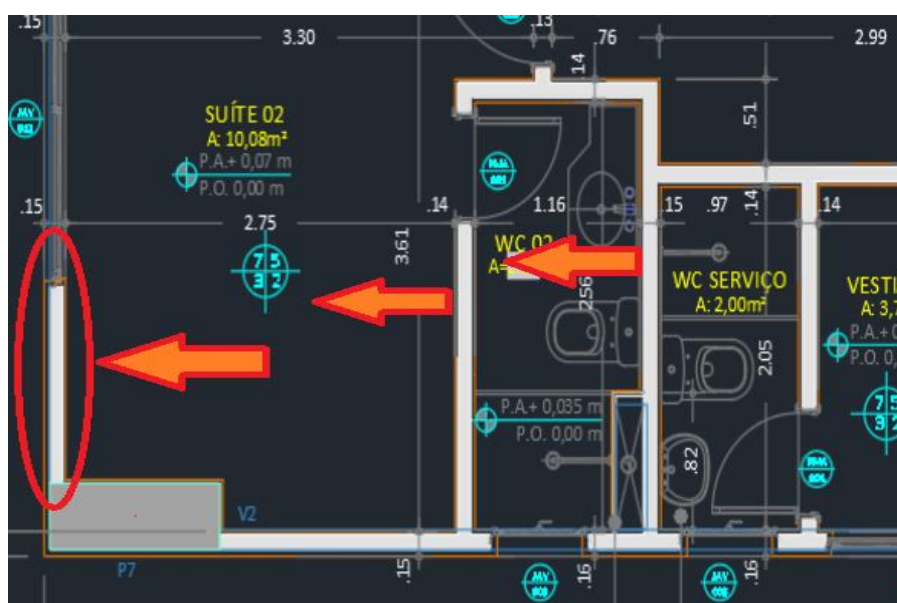
Figura 19 – Local do rompimento da faixa de cabos em cordoalha não aderente.

Inicialmente o rompimento, foi identificado por conta do seu alarmante som emitido, que foi causado por meio da movimentação das faixas de cabos dentro da laje, onde essa movimentação causa um aumento no volume de concreto dentro da laje, volume esse não previsto em projeto, e como esse aumento o concreto procura uma saída para conter esse volume e explode, repelindo parte do concreto presente nesse acúmulo.

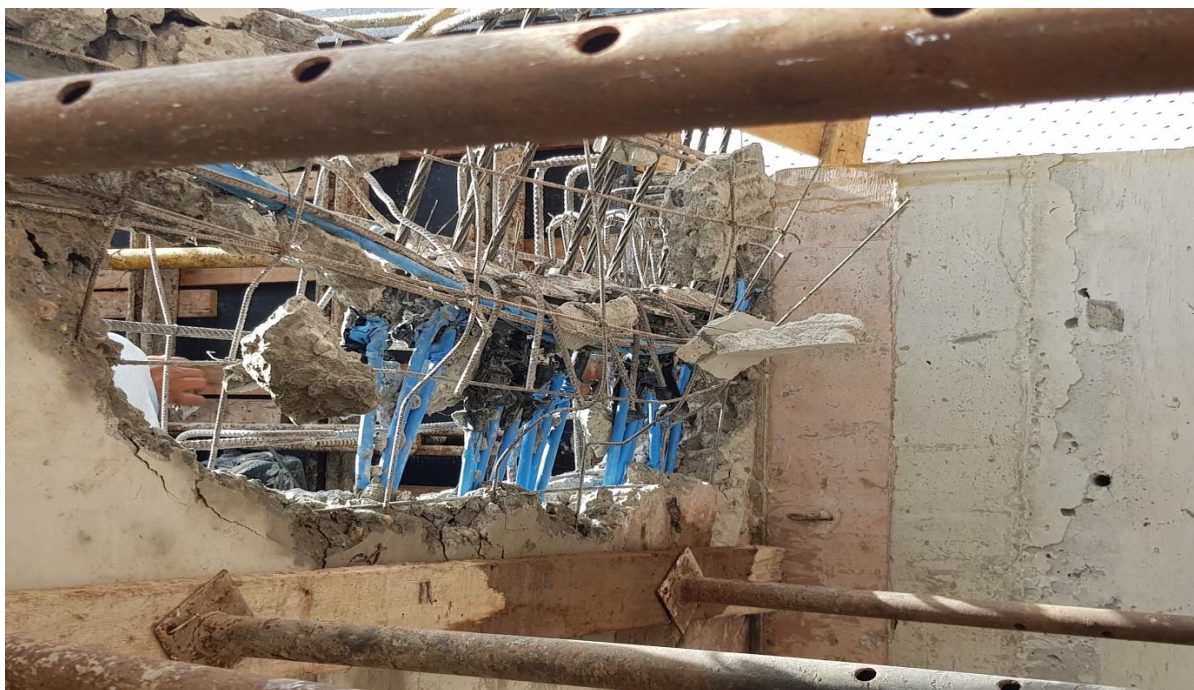
Figura 21 – Vista inferior lateral da situação da laje após rompimento da faixa de cabos não aderentes

É possível observar na deterioração o que a movimentação das faixas de cabos causou no concreto, expulsando todo material e desajustando toda a armadura positiva e negativa presente na região e em seu entorno.

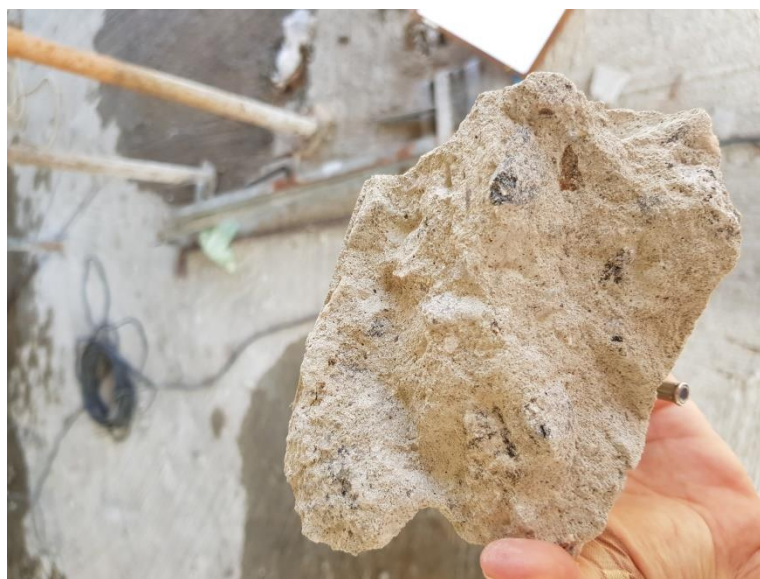
Figura 23 – Bloco de concreto expelido pelo rompimento da cordoalha

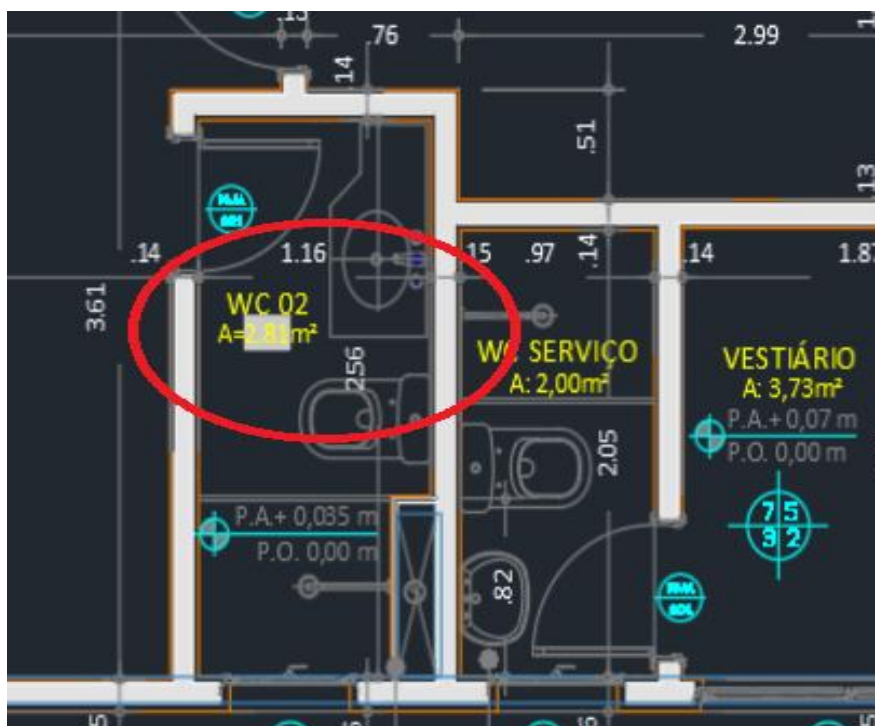
Figura 25 – Local do deslocamento da faixa de cabos não aderentes

Esse sinistro não foi identificado quando ocorreu, pois não ouve barulho e a laje do presente problema já estava com alvenaria de vedação executadas e com isso isolou de forma mais eficiente algum efeito sonoro que possa ter ocorrido no momento do deslocamento.

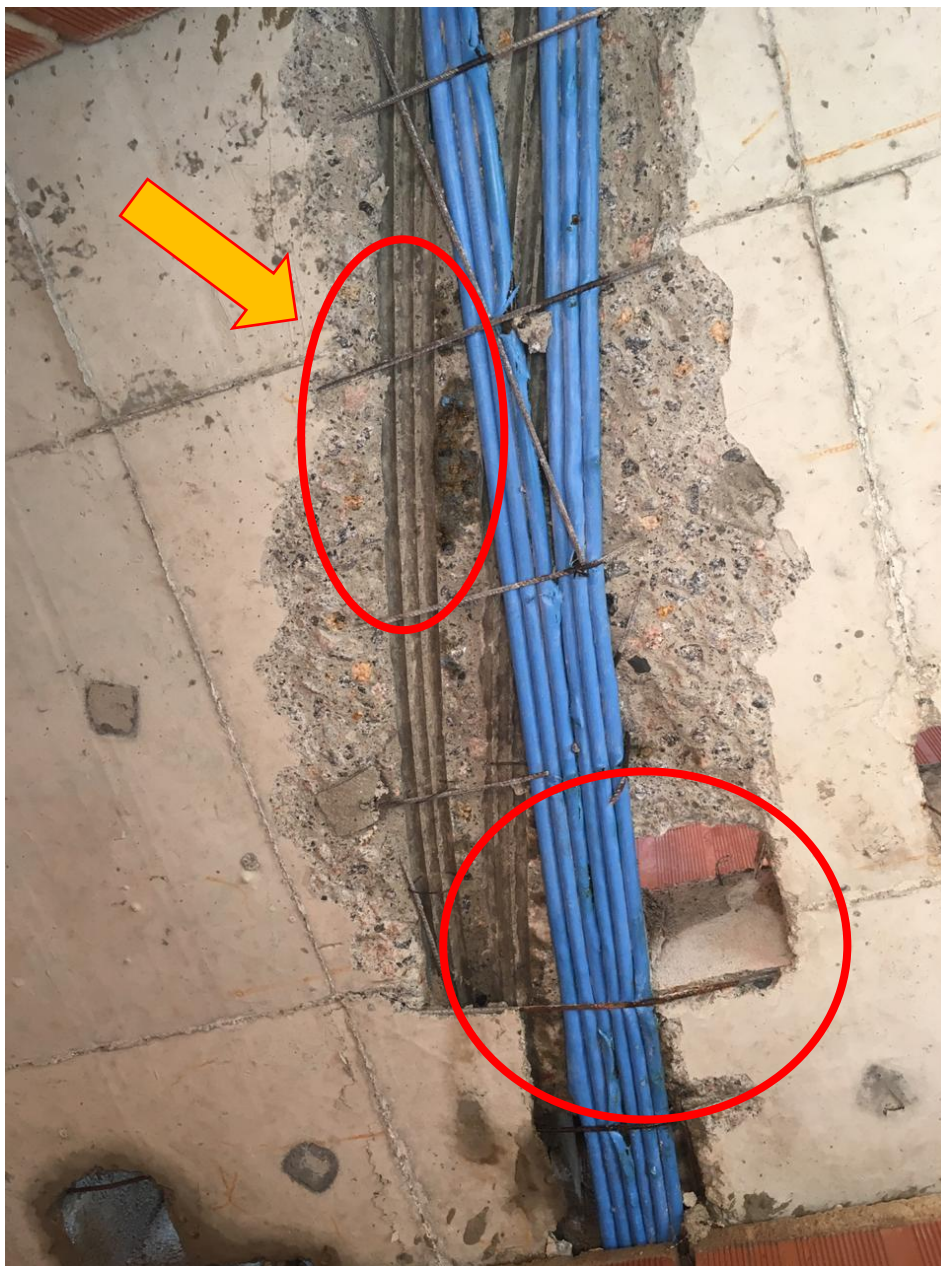
Figura 26 – Deslocamento da faixa de cabos não aderentes

É possível observar dois pontos principais, primeiro é que a armadura positiva da laje executa um reforço segurando essa faixa de cabos, e o mesmo não rompe se desloca. E segundo é que a faixa de cabos se desloca para próximo do vazio da caixa de passagem, onde seu posicionamento é determinado em projeto. A Figura 27, ilustra de forma mais abrangente todos os pontos de passagens hidrossanitárias presentes nesse cômodo e é possível observar o traçado da movimentação da faixa de cabos não aderentes.

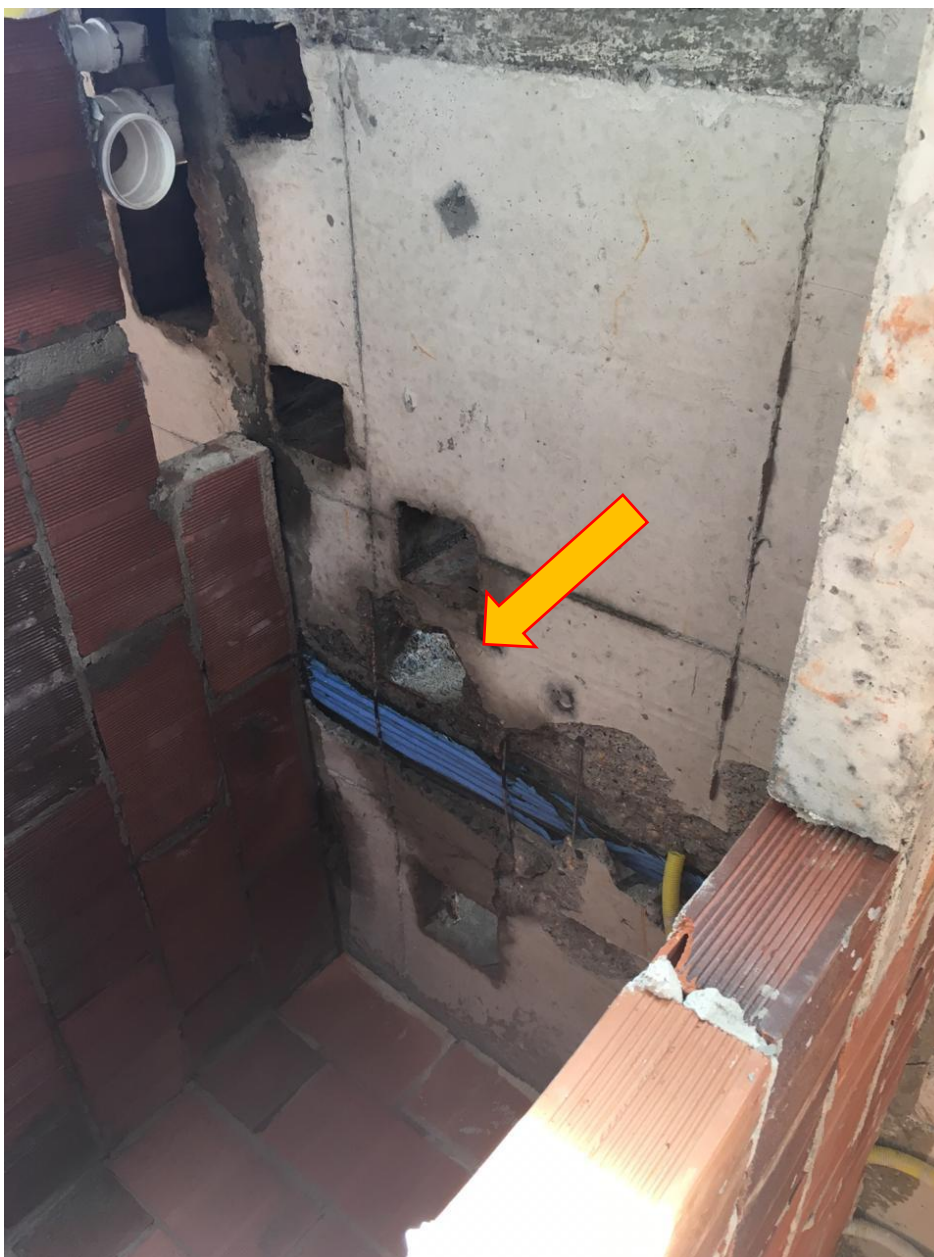
Figura 27 – Deslocamento de faixa de cabos próximo a caixas de passagens hidrossanitárias.

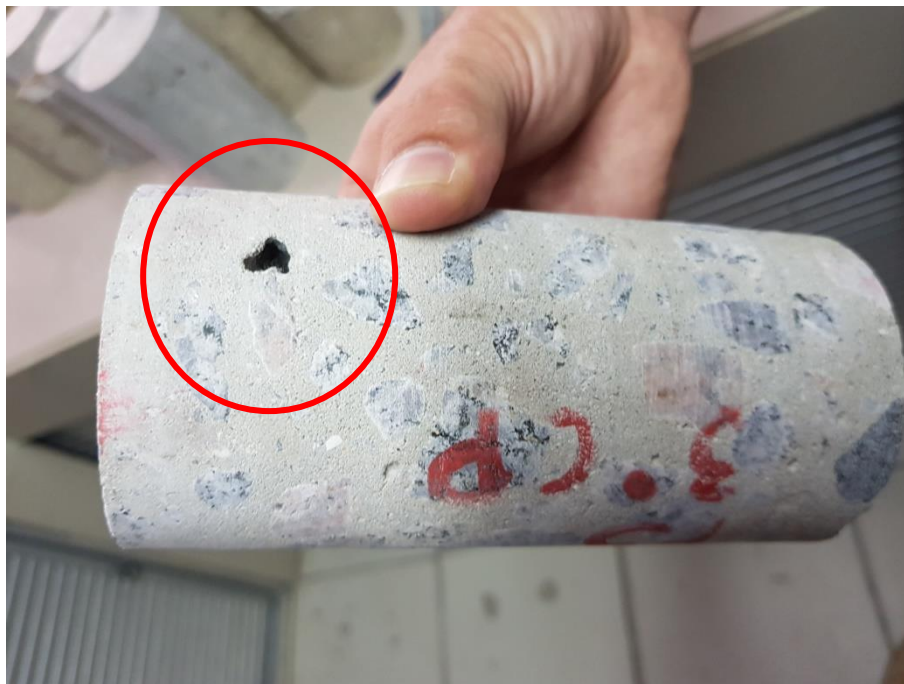
Figura 29 – Corpo de prova após extração

A Figura 29 ilustra o corpo de prova após a extração, onde é possível observar de forma clara, a presença de vazios, que posteriormente são fortes indícios para se chegar a causa do problema.

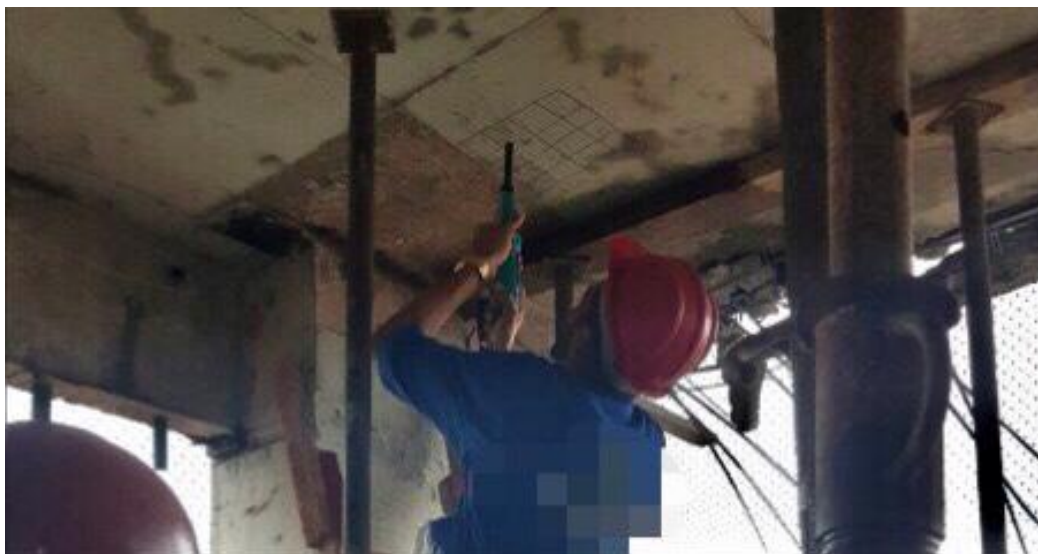
Figura 30 – Ensaio de esclerometria realizado em torno do local afetado

E por fim, o último ensaio realizado no local do rompimento é ilustrado na Figura 30, realizado por um profissional habilitado e em pontos estratégicos, indicados pelo calculista estrutural.

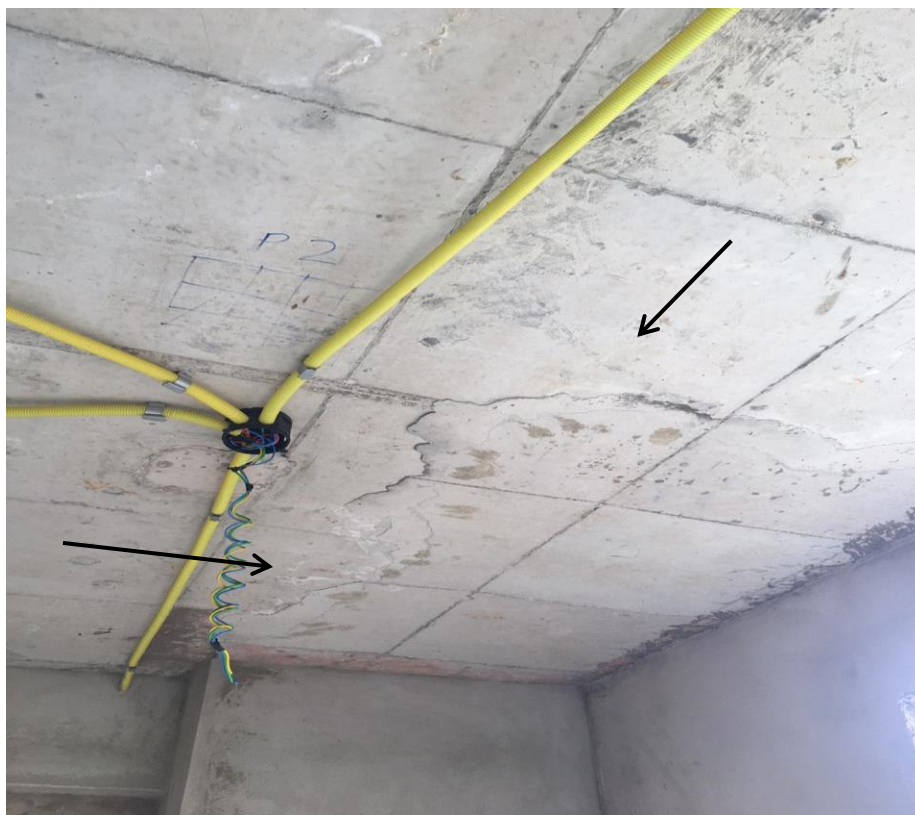
Figura 31 – Resultado final após os processos de reparo e reforço do local do rompimento da cordoalha

Depois de finalizado o reparo, houve uma nova vistoria técnica com o calculista e engenheiro coordenador das obras da empresa afetada, onde todo o processo foi aprovado por ambos, aonde chegaram a um diagnóstico de que a sinistro poderia ter sido causada por uma má vibração do concreto, ocasionando vazios dentro da laje que podem ser pontos indicadores para a movimentação dos cabos, onde essa movimentação causa um volume na região um acúmulo de concreto não esperado, causando a ruptura.

Após os ensaios realizados, e com os resultados obtidos, deu-se início ao processo de reparo e reforço da sinistro ocorrida, os dois entrevistados relataram que houve orientação do calculista para a realização da remontagem dos cabos, determinando a posição das placas de ancoragens e espaçamentos, e o rigor no processo de adensamento no local das ancoragens.

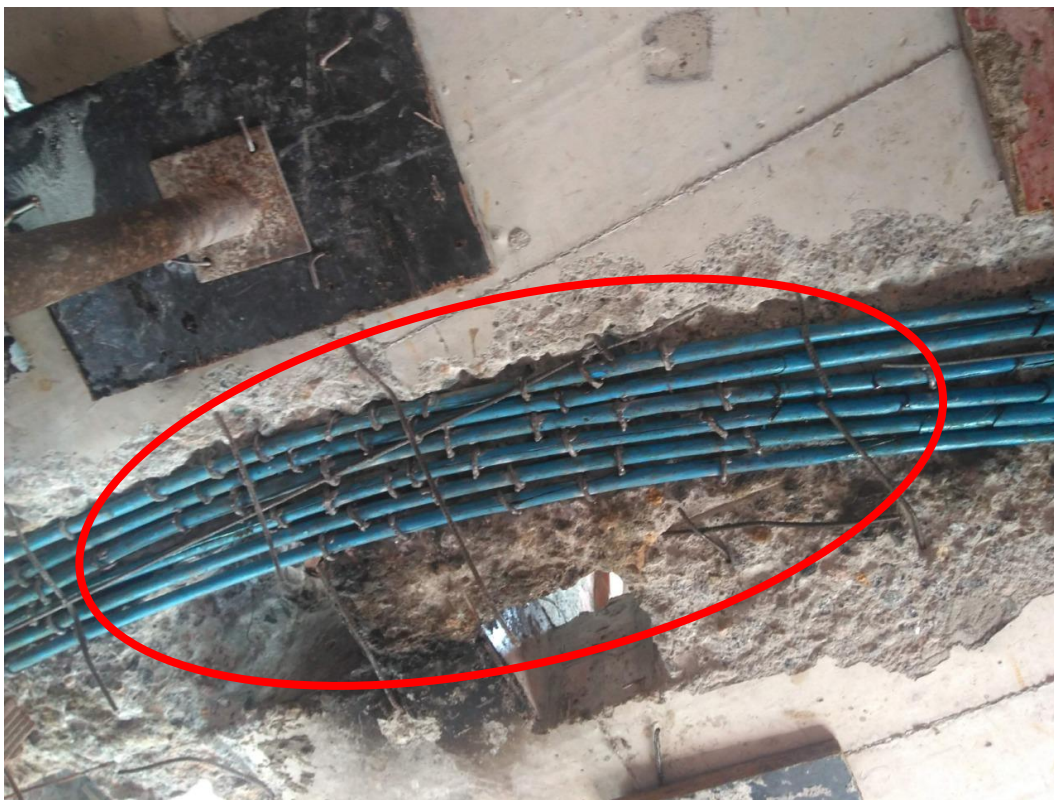
Figura 35 – Processo de grampeamento de cordoalha na estrutura

Após os reparos o processo de reparos relatados pelo entrevistado foi descrito como diagnóstico o acavalamento dos cabos devido a má vibração do concreto, onde os vazios presentes no concreto, causaram uma movimentação dentro da laje, no segundo estudo de caso foi possível observar que os cabos se deslocaram para o lado em que tinham apenas 5 cm de concreto, onde esse acavalamento causou um aumento de volume concreto nessa região e com isso os cabos se deslocaram.

A Figura 35 a seguir, ilustra o processo de grampeamento, executado no processo de reparo para o sinistro apresentada anteriormente.
