**CENTRO UNIVERSITÁRIO CHRISTUS - UNICHRISTUS**  
**CURSO DE ENGENHARIA CIVIL**

**ANÁLISE DA IRREGULARIDADE LONGITUDINAL POR FAIXAS DE TRÁFEGO**  
**ATRAVÉS DE APLICATIVO PARA *SMARTPHONE***

Trabalho de Conclusão de Curso (TCC)  
apresentado ao curso de Engenharia Civil  
do Centro Universitário Christus, como  
requisito parcial para obtenção do título de  
bacharel em Engenharia Civil.

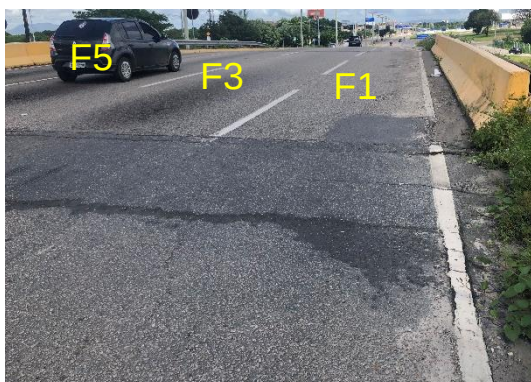
Degrau no encontro do pavimento com a obra de arte especial (início)

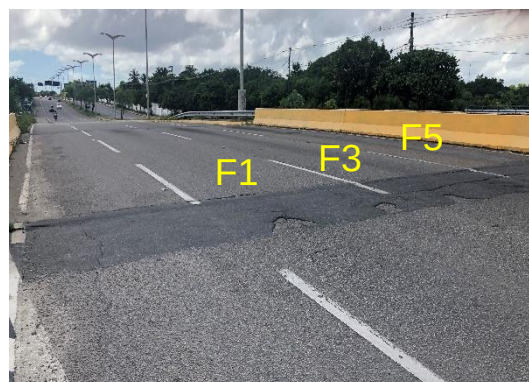
Degrau no encontro do pavimento com a obra de arte especial (final)

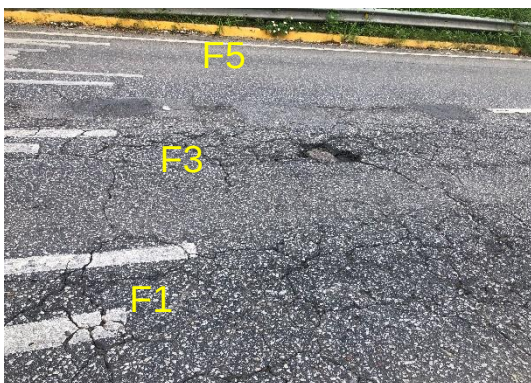
Remendo, couro de jacaré e painelas

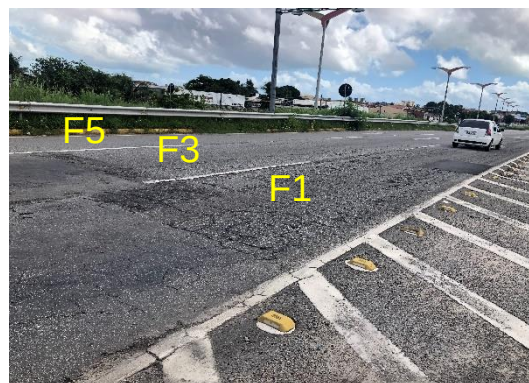
Couro de jacaré e remendo

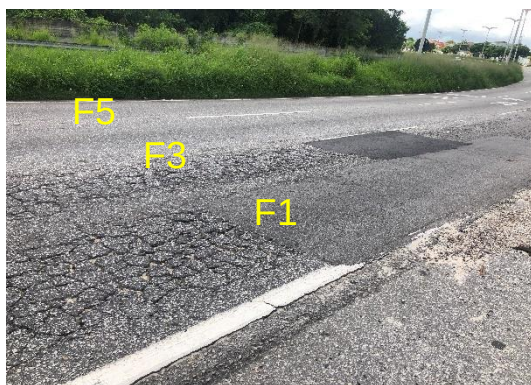
Couro de jacaré e remendo  
Fonte: Autora, 2020.

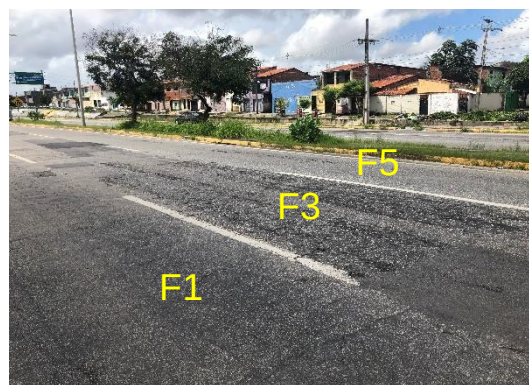
Remendo e couro de jacaré

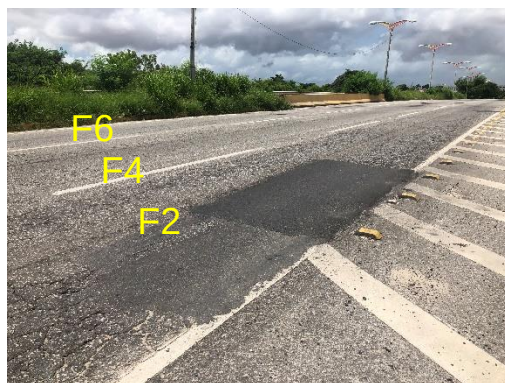
A Figura 23 contém o registro fotográfico do Sentido 2. Constatou-se defeitos similares do Sentido 1, o que também contribuiu para um valor elevado do IRI. Verificou-se, também, *in loco*, que a faixa F2 possui péssimas condições de trafegabilidade que também é destinada ao tráfego de veículos pesados.

Couro de jacaré e remendo

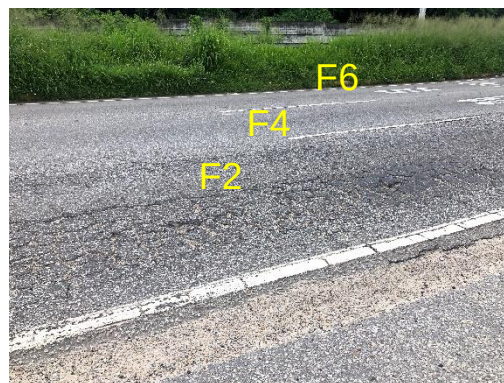
Couro de jacaré e remendo

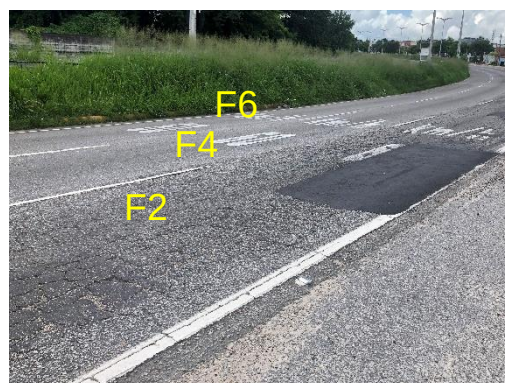
Couro de jacaré e remendo

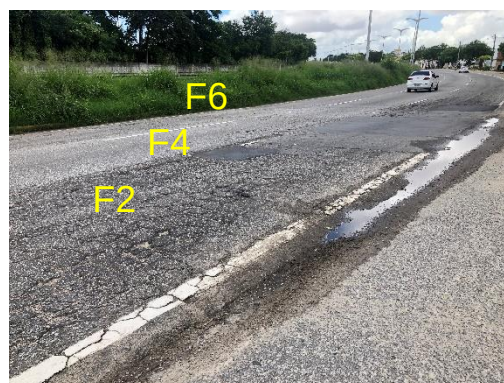
Couro de jacaré e remendo

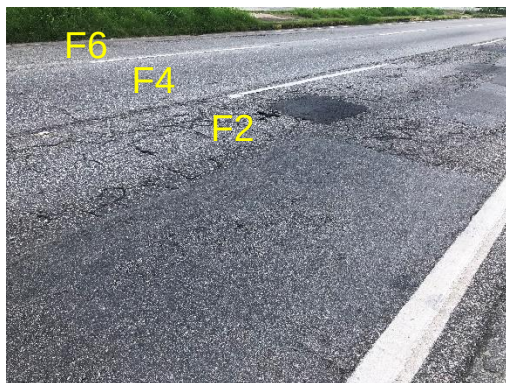
Couro de jacaré, remendo e panela  
Fonte: Autora, 2020.

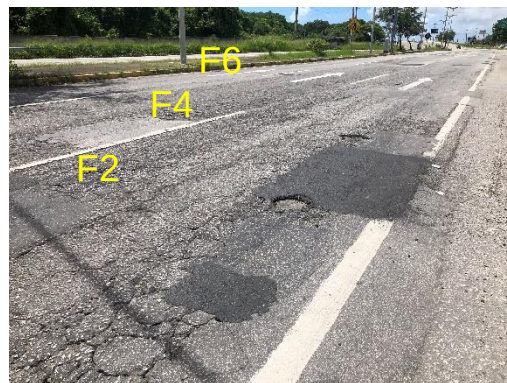
Couro de jacaré, remendo e panela
