CENTRO UNIVERSITÁRIO CHRISTUS

NÚCLEO DE TECNOLOGIA

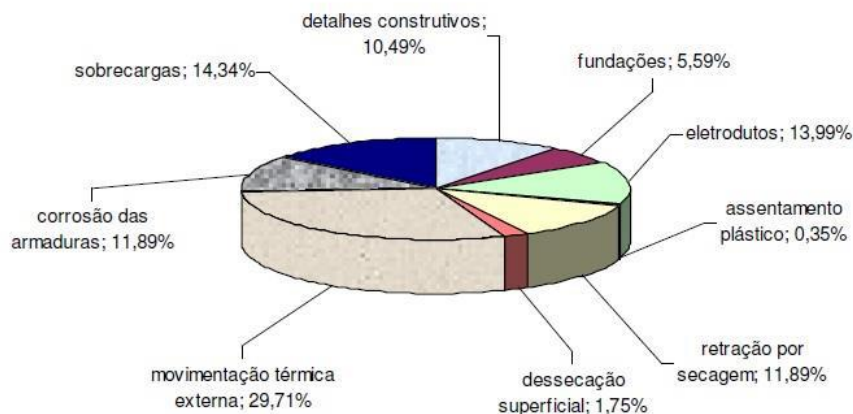
Fonte: Dal Molin (1988, p. 136).

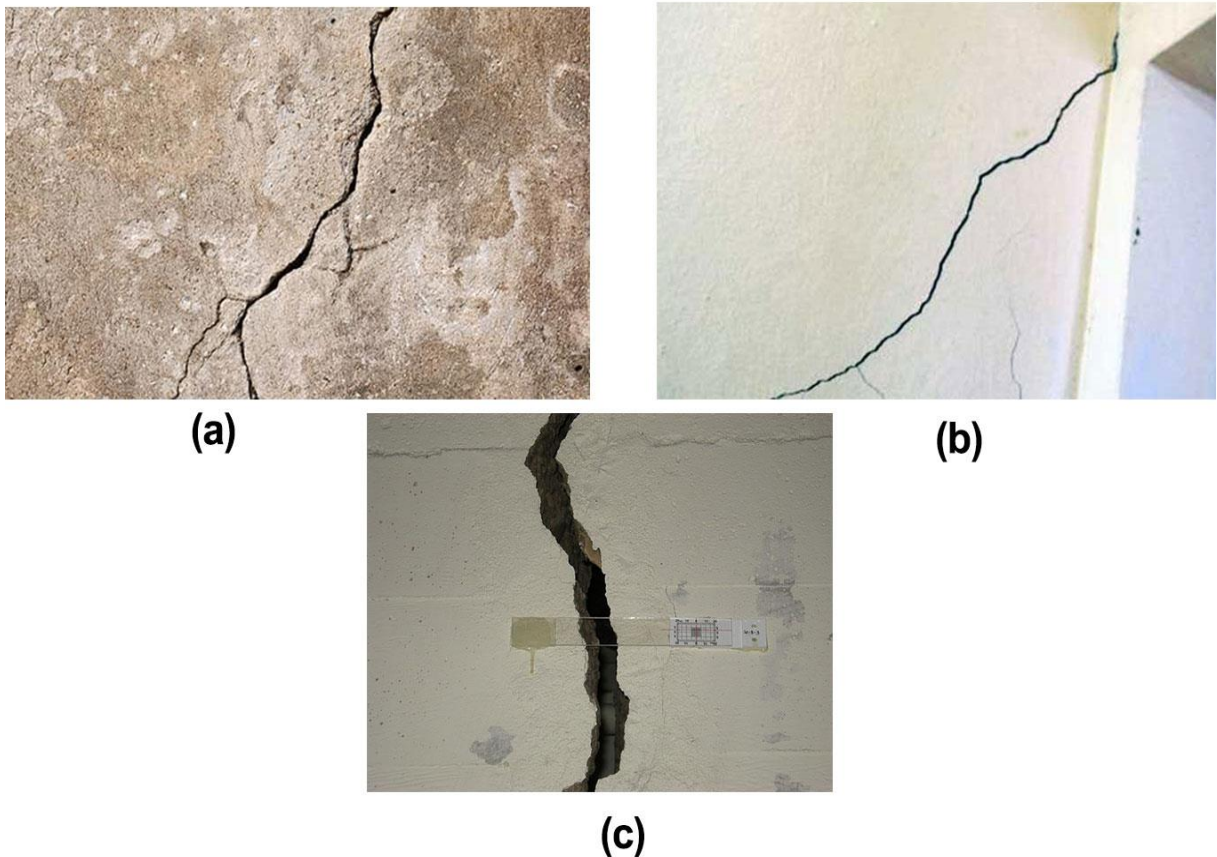
Fonte: Fórum da Construção (2019); Preechachanwate (2019); Mabel (2019), adaptada pelo autor.

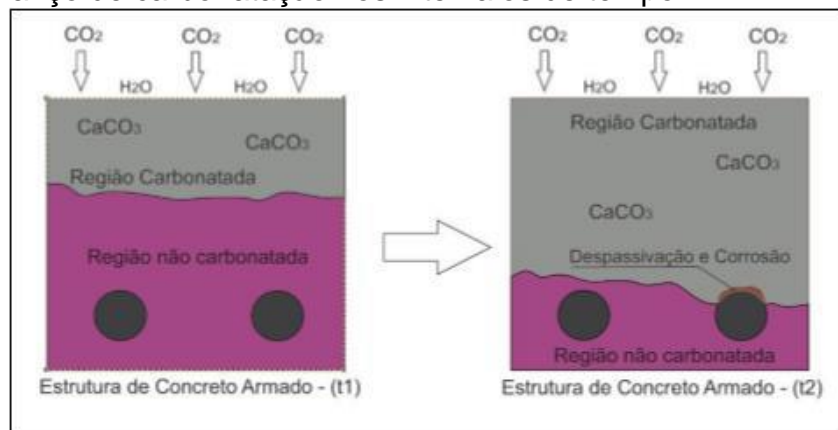
Fonte: Tasca (2012, p. 33).

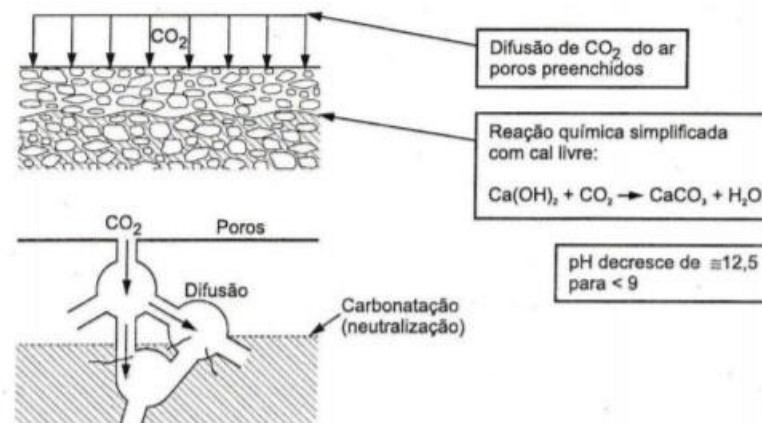
Fonte: Ribeiro (2014, p. 92).

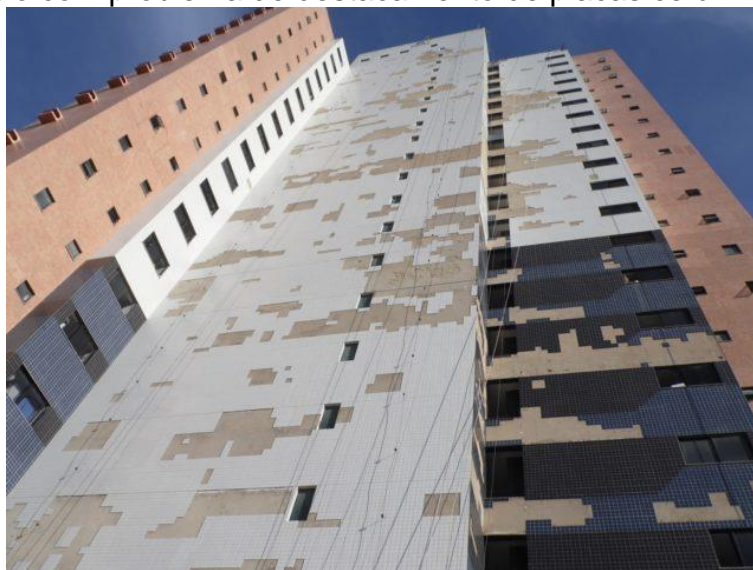
Figura 5 - Edifício com problema de destacamento de placas cerâmicas

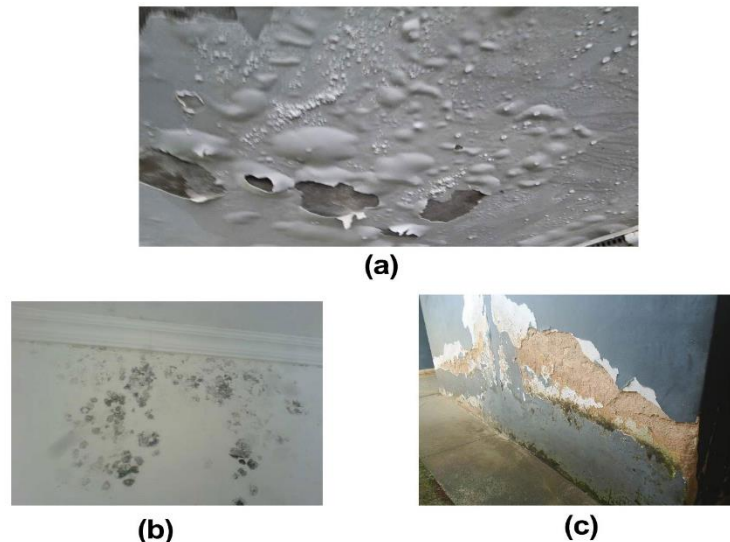
Fonte: Superveda (2019); Fórum da Construção (2019); Zap em Casa (2019), adaptada pelo autor.

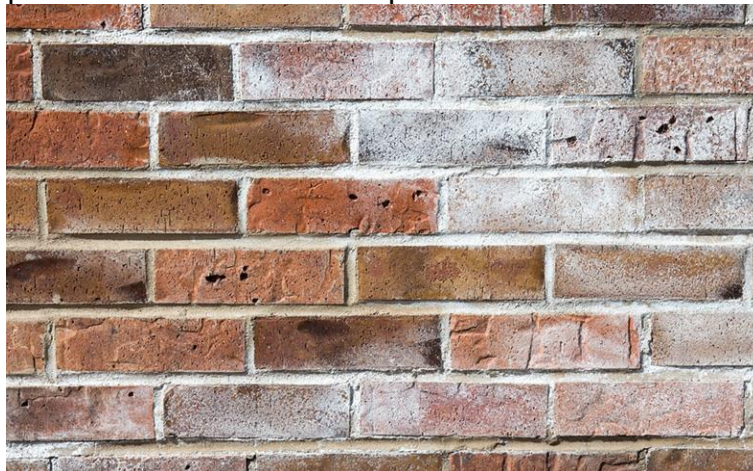
Fonte: Shutterstock (2019).

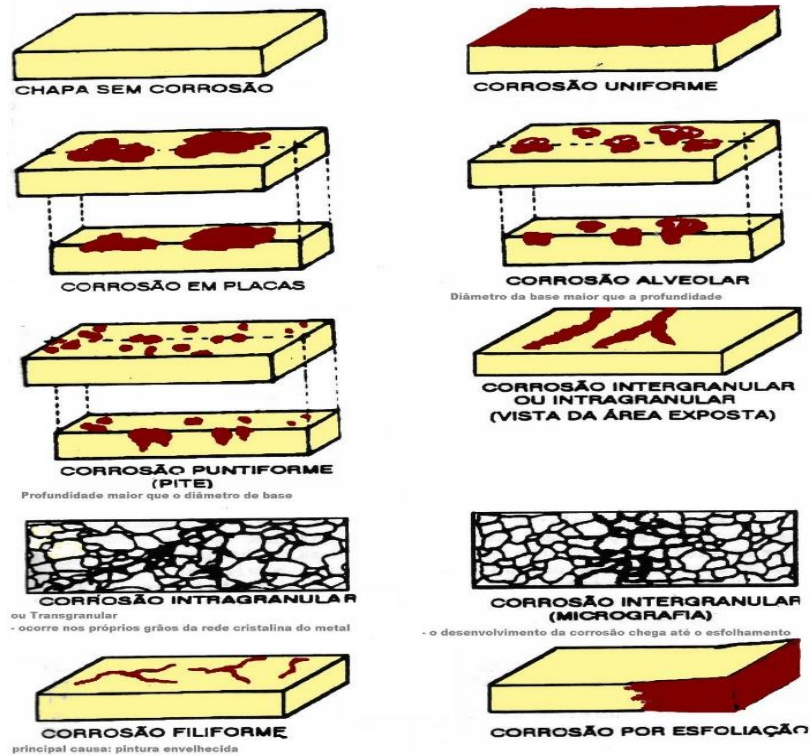
Fonte: Gentil (1996, p. 40).

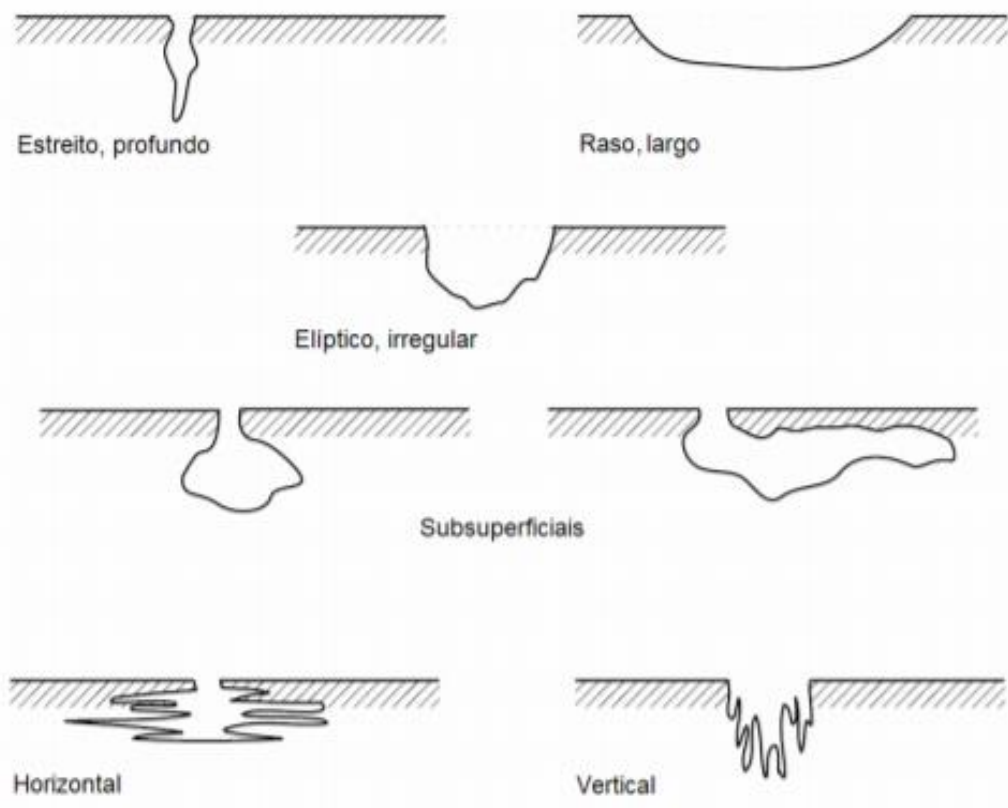
Fonte: ASTM G46-94 (2005, p. 3).

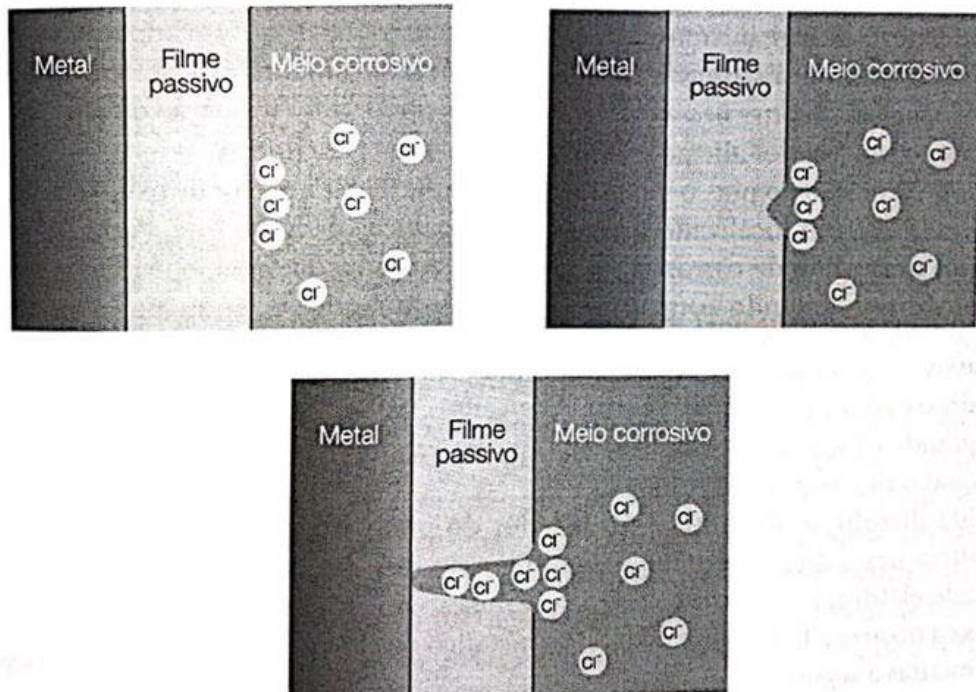
Fonte: Ribeiro (2014, p 31).

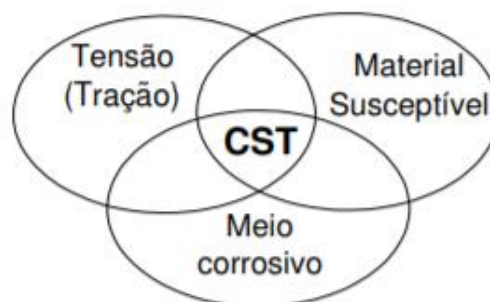
Fonte: Godefroid et al. (2004).

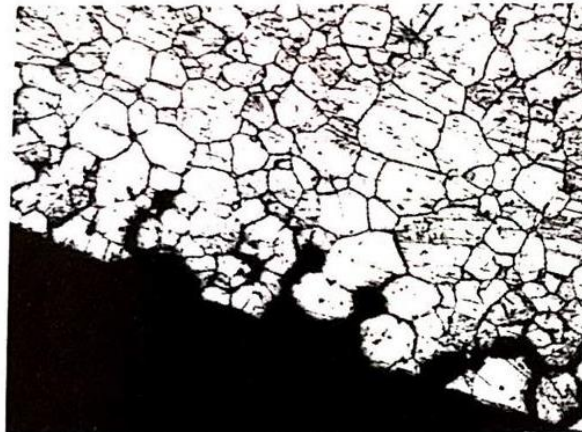
Fonte: Gentil (2012, p. 46).

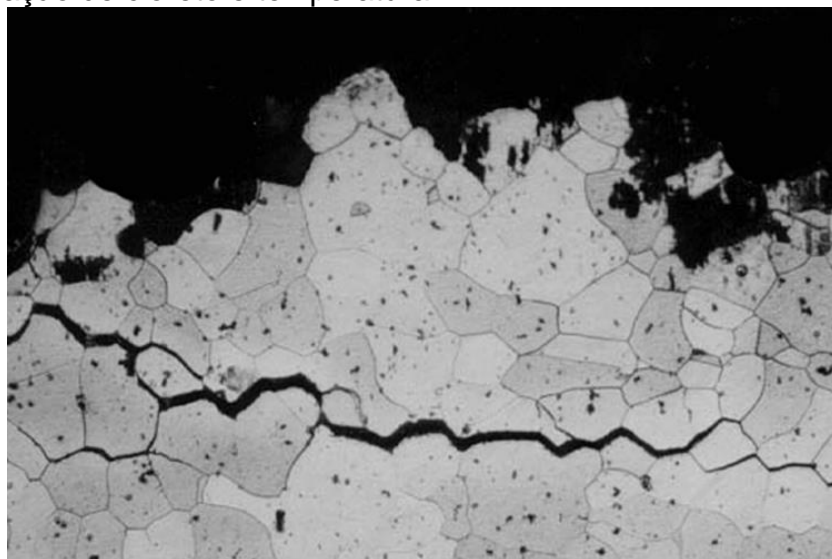
Fonte: Gentil (2012, p.46).

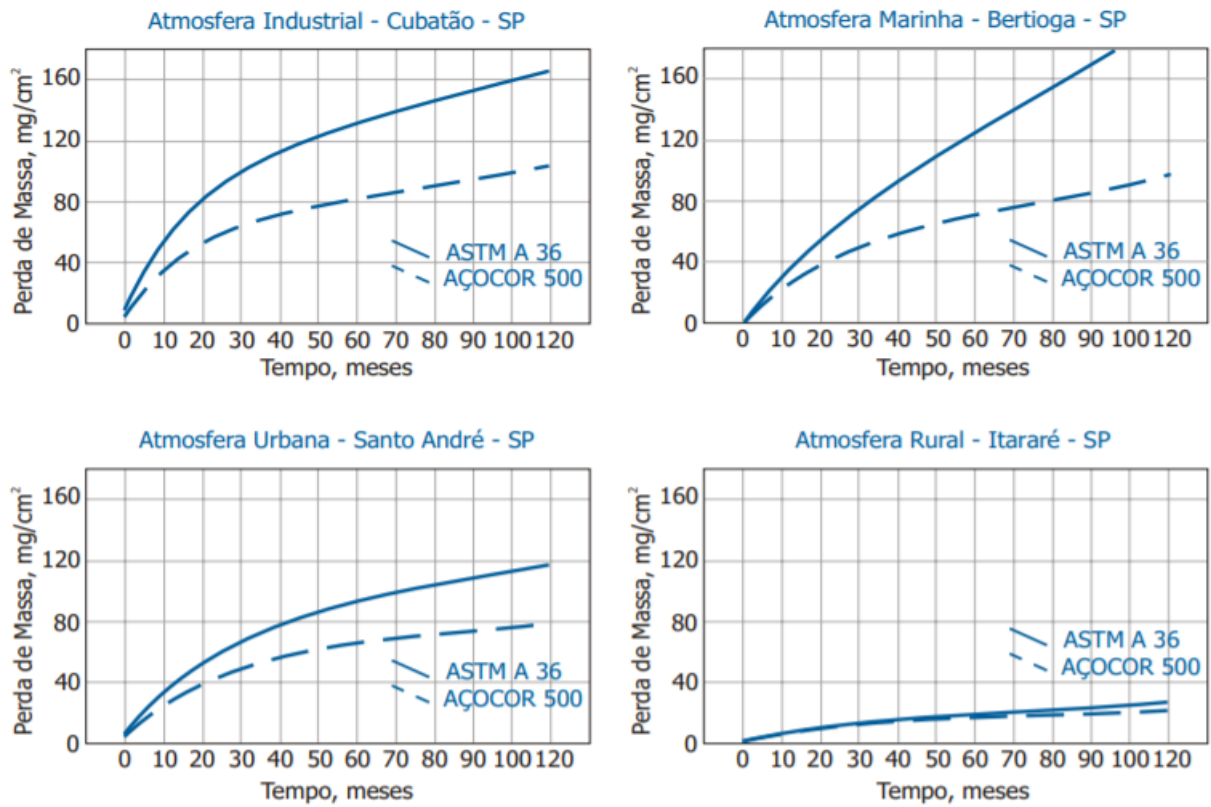
Fonte: Pannoni (2007, p. 37).

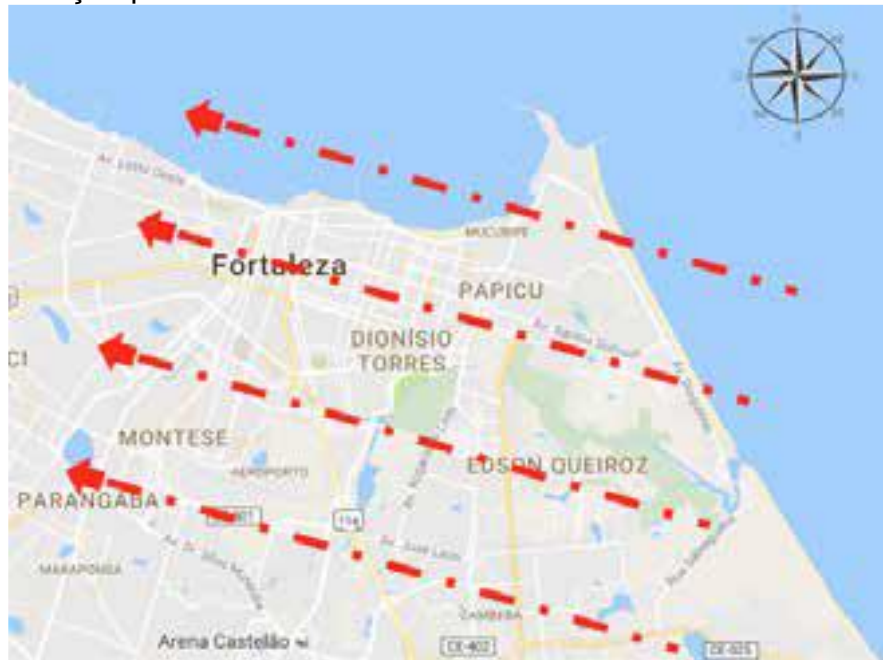
Fonte: Campos; Cabral (2016, p. 37).

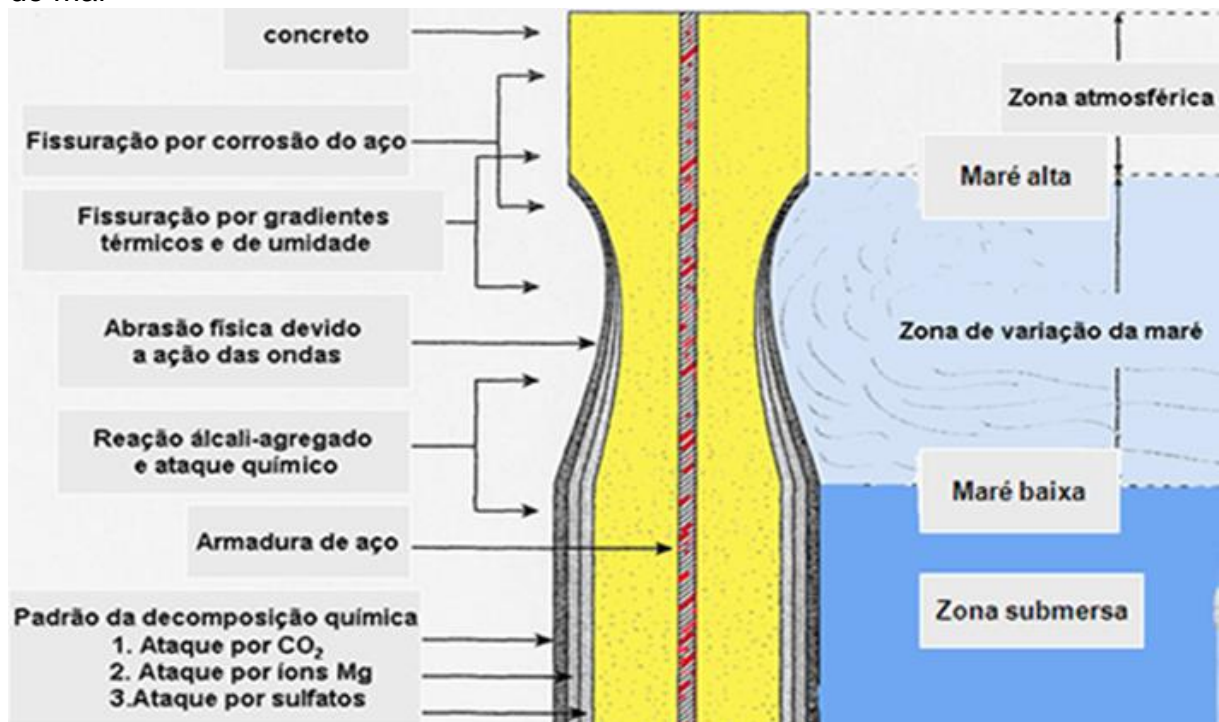
Fonte: Mehta e Monteiro (2014, pag. 674)

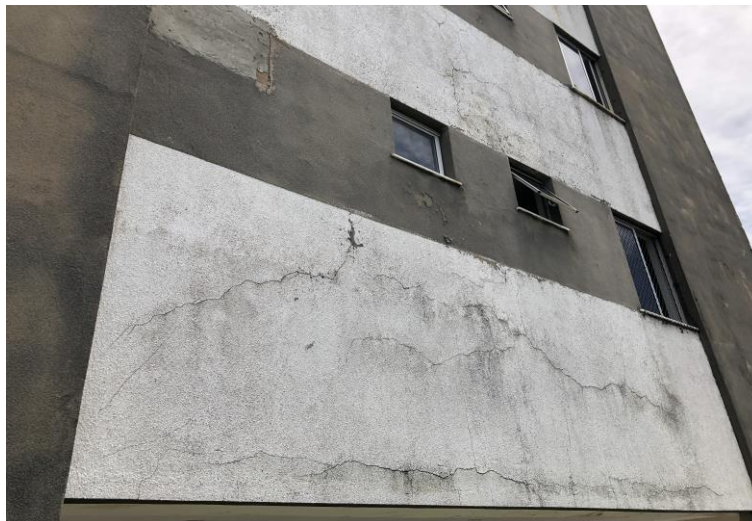
Fonte: Autor (2020).

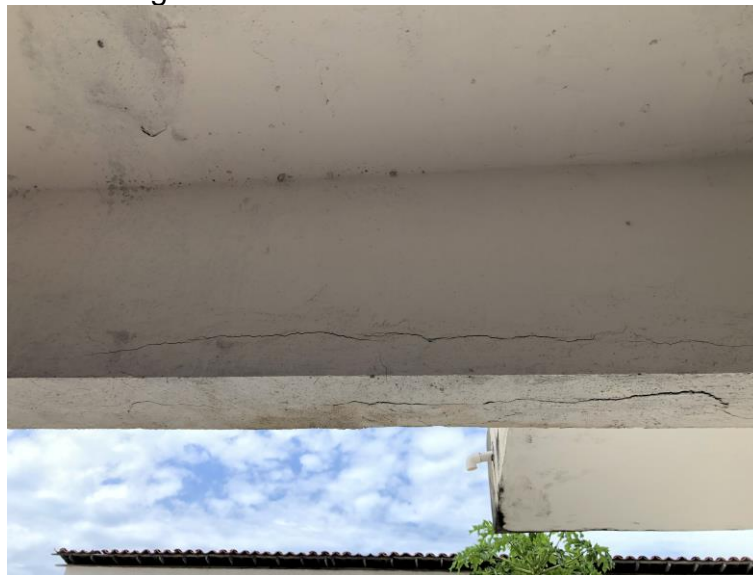
Fonte: Autor (2020).

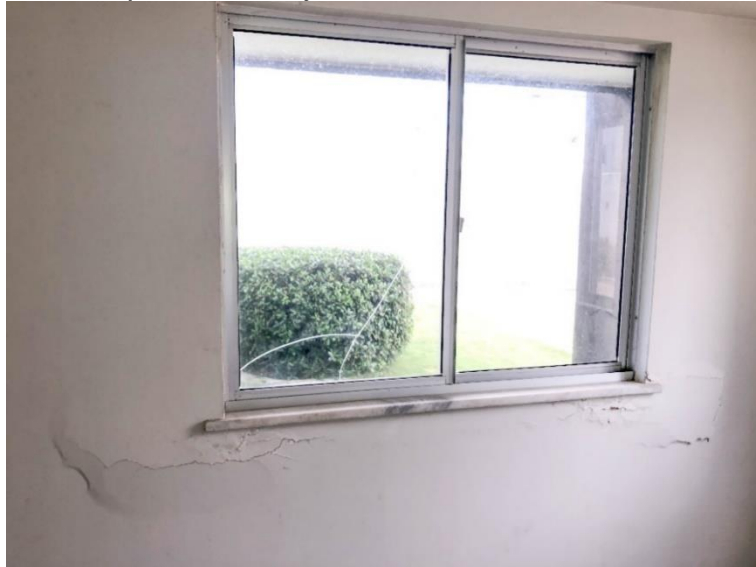
Fonte: Autor (2020).

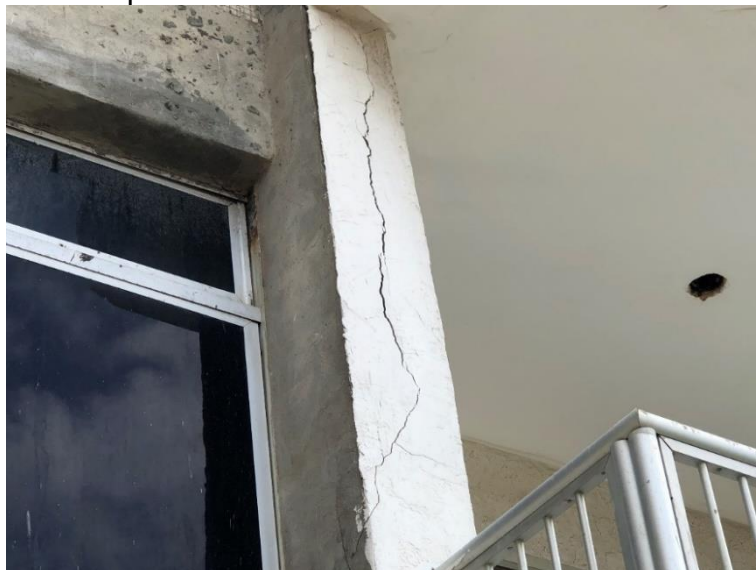
Fonte: Autor (2020).

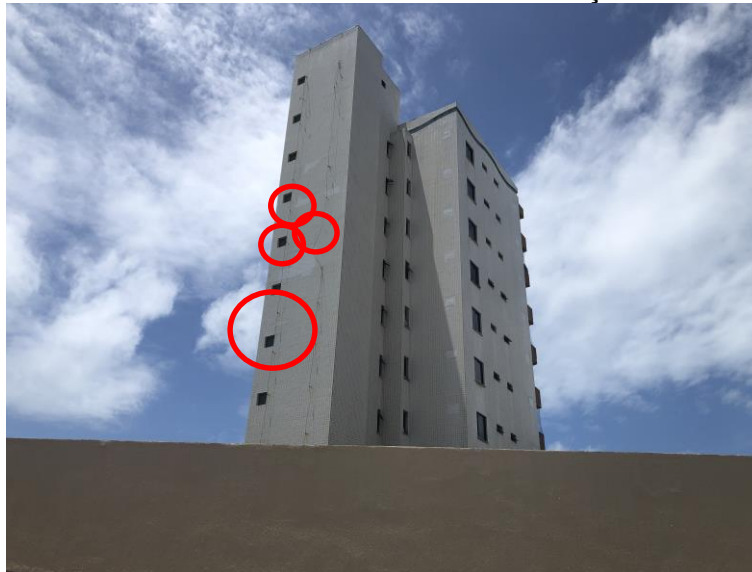
Fonte: Autor (2020).

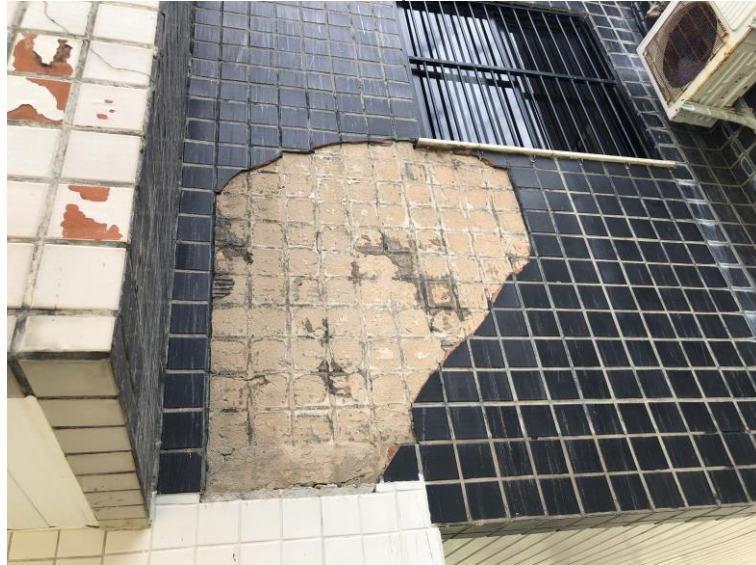
Fonte: Autor (2020).

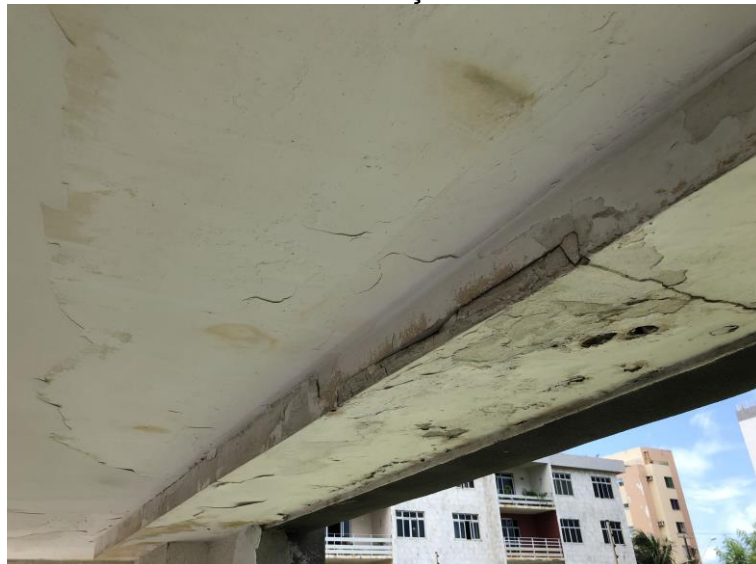
Fonte: Autor (2020).

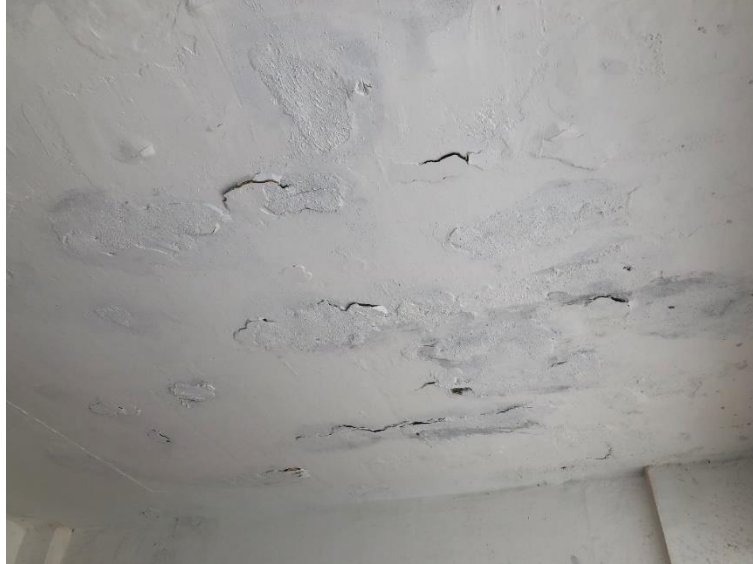
Fonte: Autor (2020).

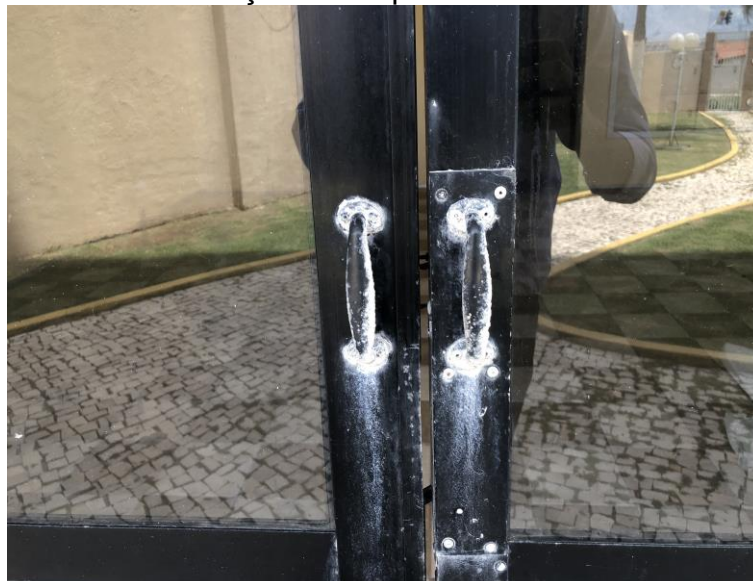
Fonte: Autor (2020).

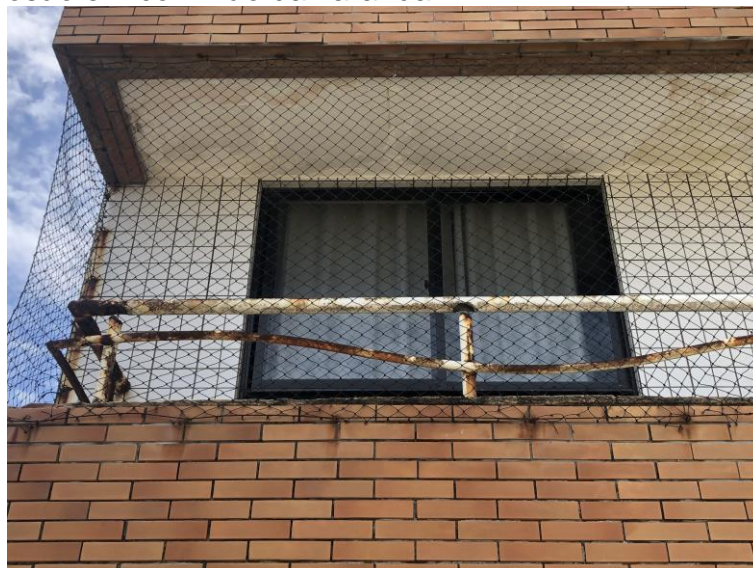
Fonte: Autor (2020).

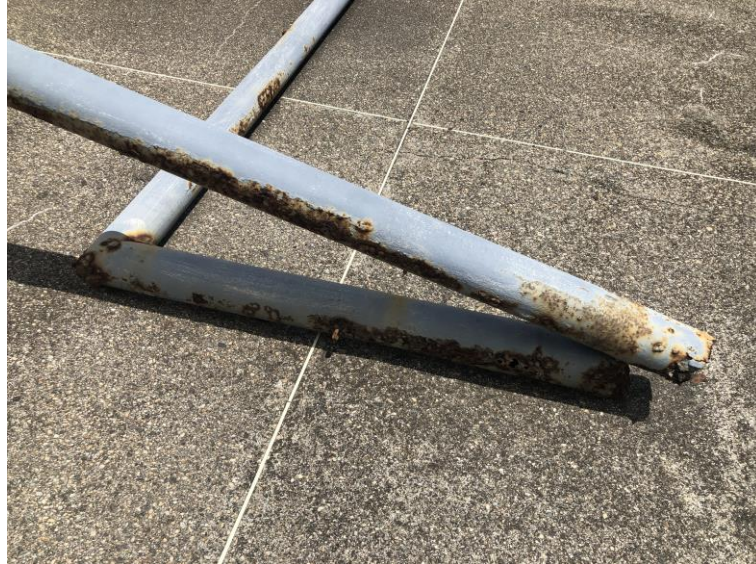
Fonte: Autor (2020).

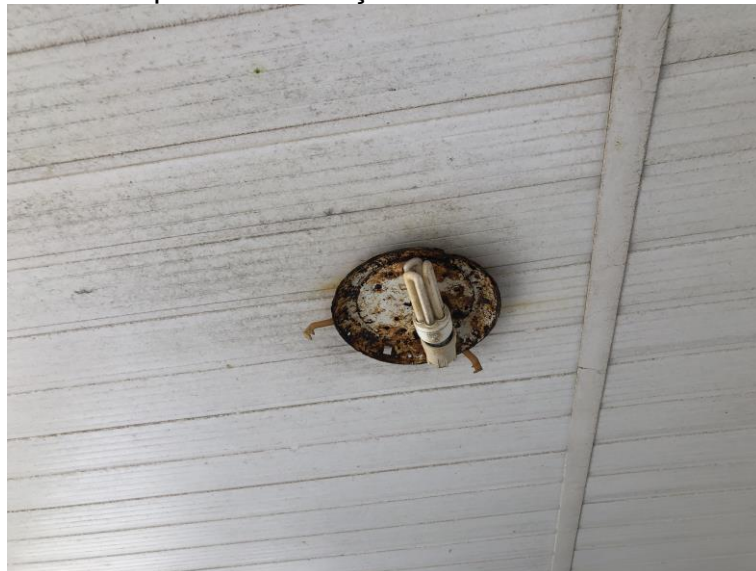
Fonte: Autor (2020).

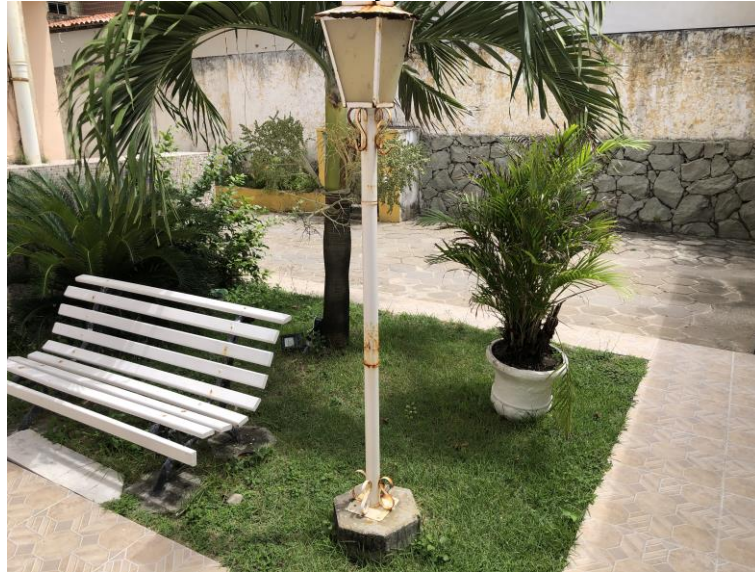
Fonte: Autor (2020).

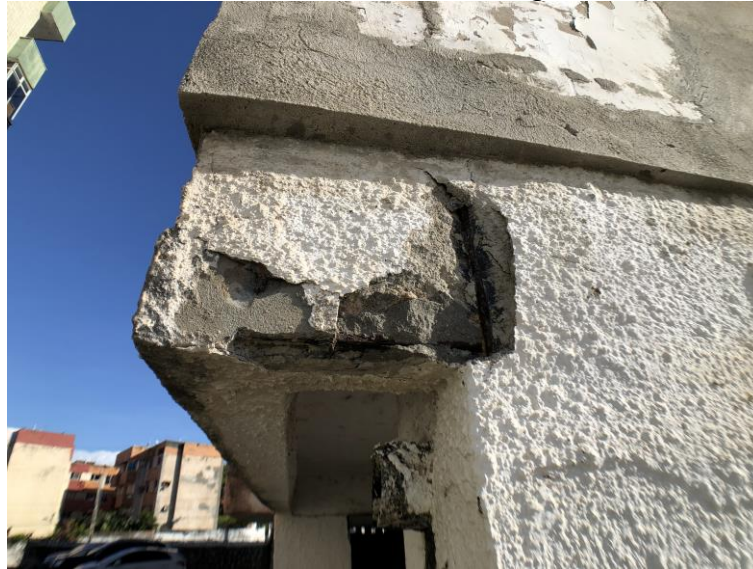
Fonte: Autor (2020).

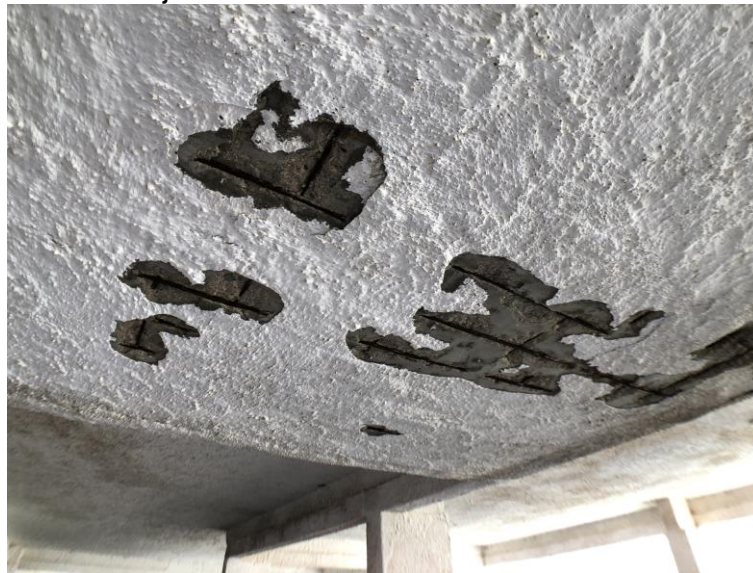
Fonte: Autor (2020).

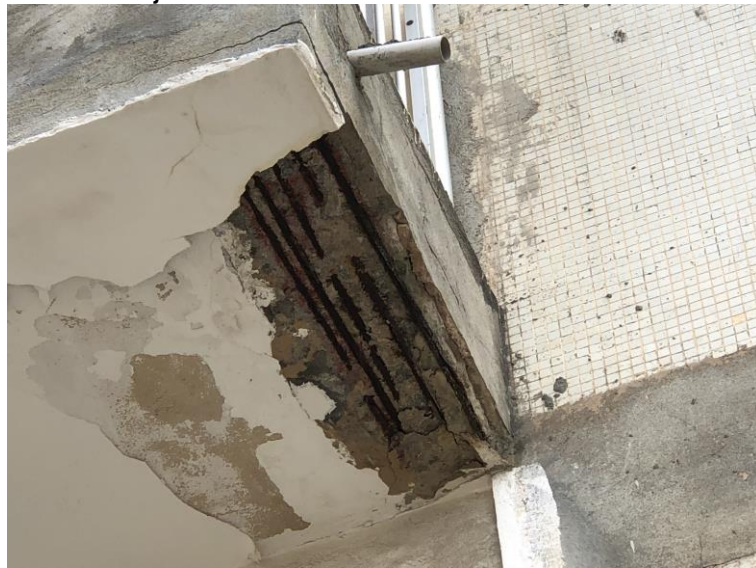
Fonte: Autor (2020).

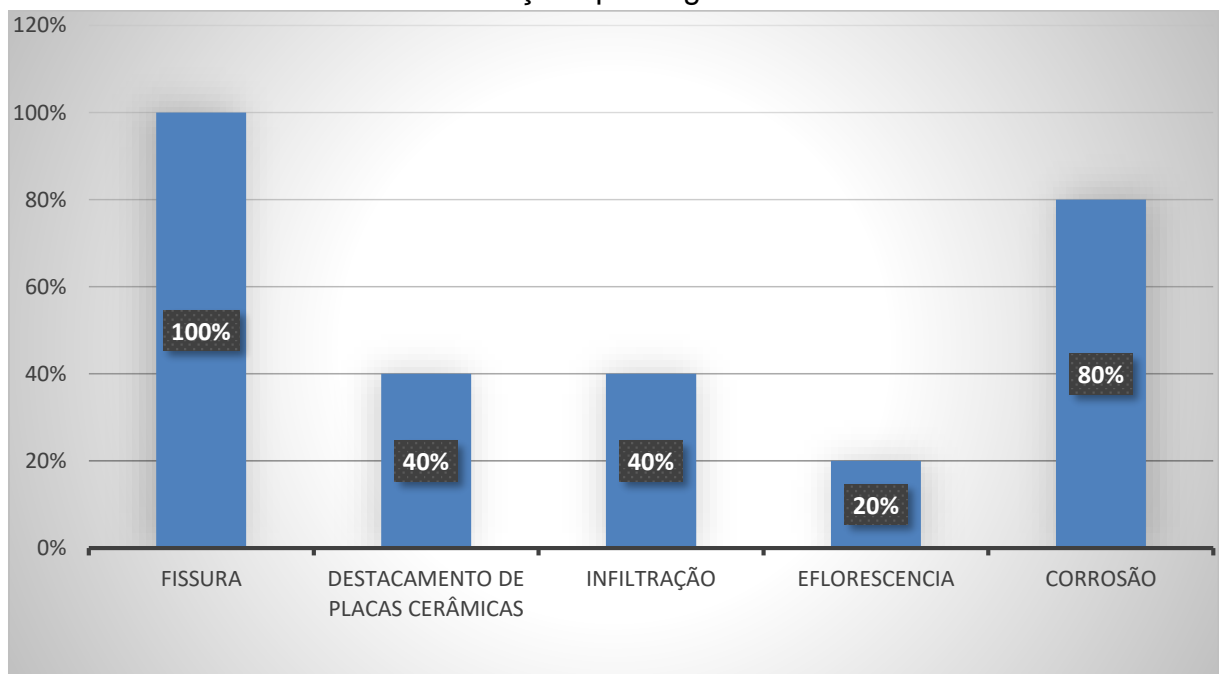
Fonte: Autor (2020).
