**CENTRO UNIVERSITÁRIO CHRISTUS - UNICHRISTUS  
CURSO DE ENGENHARIA CIVIL**

**AVALIAÇÃO FUNCIONAL DE VIAS URBANAS POR MEIO DO ÍNDICE DE  
GRAVIDADE GLOBAL (IGG). ESTUDO DE CASO: MUNICÍPIO DE CAUCAIA-CE.**

Trabalho de Conclusão de Curso (TCC) apresentado ao Curso de Engenharia Civil do Centro Universitário Christus como requisito parcial para a obtenção do título de Bacharel em Engenharia Civil.

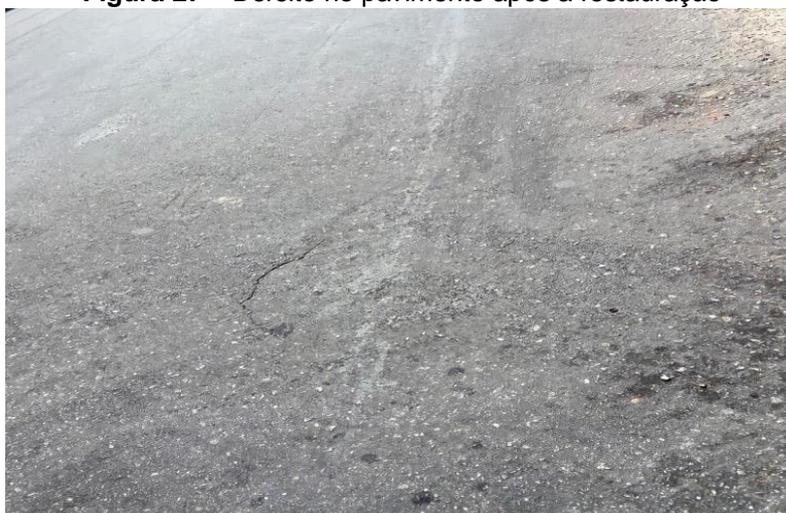
**Figura 27 – Defeito no pavimento após a restauração**

Observou-se, no levantamento feito antes da restauração, a constatação de alguns defeitos, como é o caso dos desgastes e das trincas transversais curtas. Após a restauração da via, o IGG passou do estado ruim com valor 99,65, para o estado ótimo, com um valor final de 2,54, houve, então, uma queda acentuada de 97,45% apresentando apenas uma única trinca longitudinal curta (Figura 27) que pode ter sido acarretada por má execução da junta longitudinal de separação entre as duas faixas de tráfego, um recalque diferencial ou, ainda, contração de capa asfáltica devido a baixas temperaturas ou ao endurecimento do asfalto.

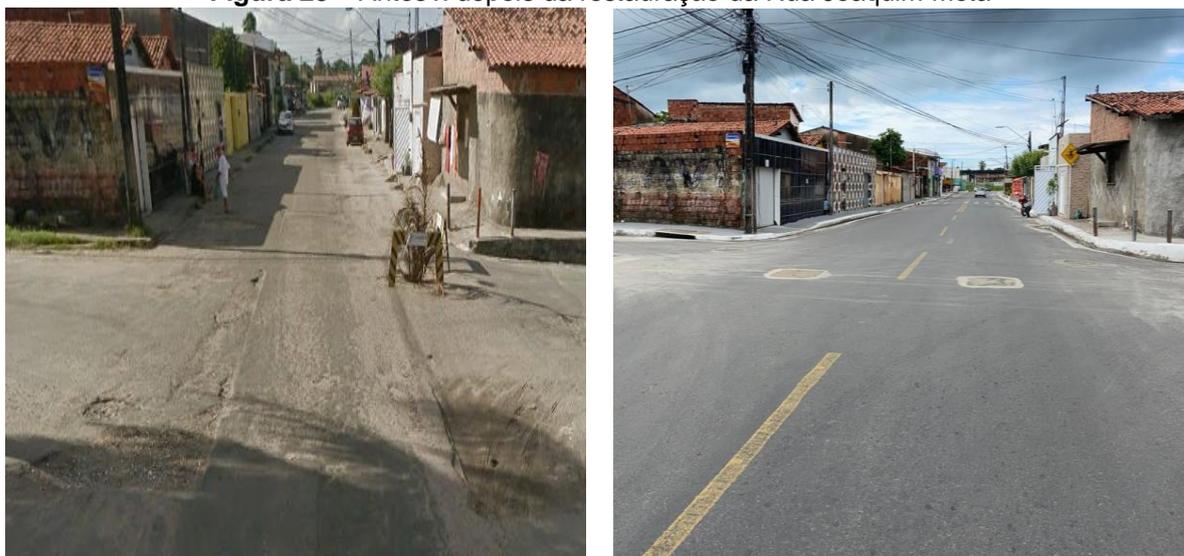
**Figura 28 – Antes x depois da restauração da Rua Joaquim Mota**

De acordo com DNIT (2013) em relação a pista de rolamento para flechas e trincas o pavimento atendeu ao padrão de desempenho para a aceitação de obras de restauração e de pavimentos novos, portanto, o serviço de restauração realizado foi eficaz. Na Figura 28 pode ser observado a imagem de antes e depois da Rua Joaquim Mota.

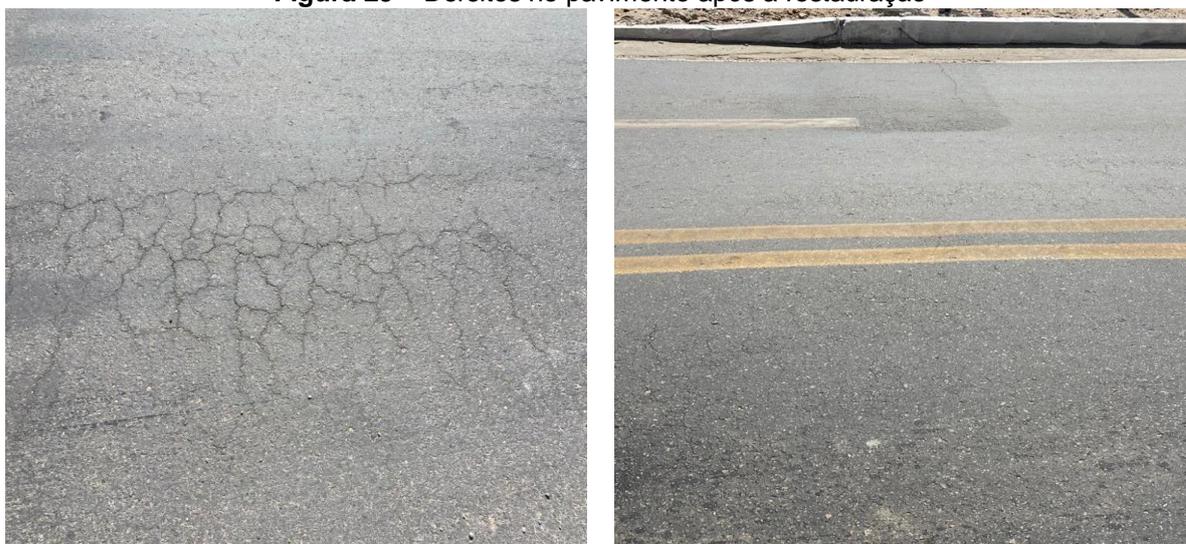
**Figura 29** – Defeitos no pavimento após a restauração

Observou-se, no levantamento feito antes da restauração, que alguns defeitos apareceram em todas as estações, como é o caso dos desgastes, além de trincas transversais curtas e trincas longitudinais curtas que se manifestaram repetidamente. Após a restauração da via, o IGG passou do estado ruim com valor 102,30 para o estado ótimo, com um valor final de 11,79, houve, então, uma queda acentuada de 88,47%. Observou-se uma trinca em malha tipo “couro de jacaré” e um remendo (Figura 29), após o serviço de restauração realizado.

Após a restauração do pavimento, a Companhia de Água e Esgoto do Ceará (GACECE) realizou um corte no asfalto para executar ligação de esgoto em uma determinada residência, por isso o aparecimento de um remendo no pavimento novo. Em relação ao defeito trinca em malha tipo “couro de jacaré”, observado na avaliação da superfície, existem algumas possíveis causas que podem ter acarretado esse tipo de problema no pavimento, como subdimensionamento, má qualidade da estrutura ou de uma das camadas do pavimento ou ainda baixa capacidade de suporte do solo. A Secretaria de Infraestrutura (SEINFRA), informou que o defeito será sanado com as devidas manutenções.

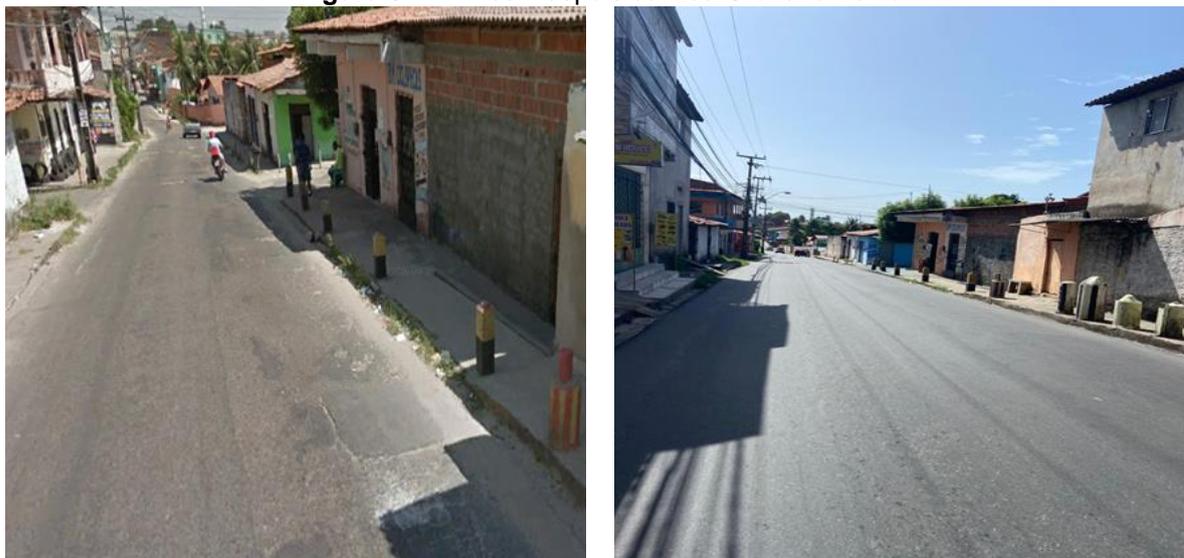
**Figura 31 – Antes x depois da Rua Cruzeiro Velho**

Observou-se, no levantamento feito antes da restauração, que alguns defeitos apareceram repetidamente em muitas estações, como é o caso dos desgastes e das trincas transversais curtas e trincas longitudinais curtas. Outros defeitos que também foram observados nessa rua em grande escala foram remendos e trinca em malha tipo “couro de jacaré”. Após a restauração da via, o IGG passou do estado ruim com valor 111,32 para o estado ótimo, com um valor final de 0,5, houve, então, uma queda acentuada de 99,55%.

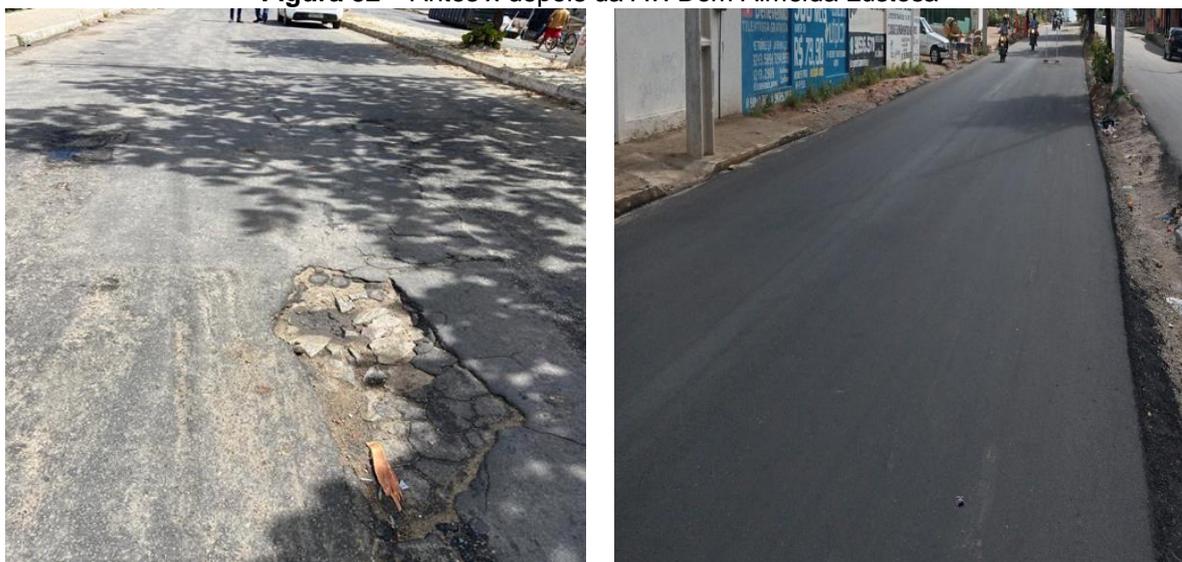
**Figura 32 – Antes x depois da Av. Dom Almeida Lustosa**

Observou-se, no levantamento feito antes da restauração, que alguns defeitos apareceram em todas as estações, como é o caso dos desgastes, as trincas transversais curtas e trincas longitudinais curtas foram observadas com frequência relativa igual a 80%, ou seja, em quase todas as estações também. Outros defeitos que também puderam ser observados nessa rua foram remendos, trinca em malha tipo “couro de jacaré” e buracos em alguns trechos analisados. Após a restauração da via, o IGG passou do estado ruim com valor 93,65 para o estado ótimo, com um valor final de 0,22, houve, então, uma queda acentuada de 99,77%.

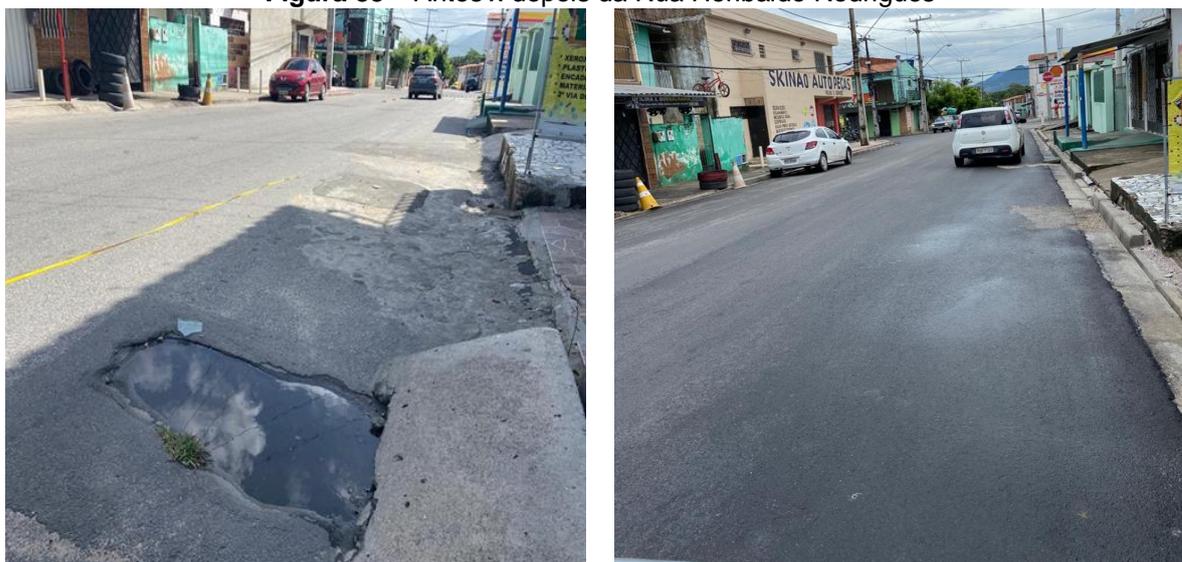
**Figura 33** – Antes x depois da Rua Heribaldo Rodrigues

Observou-se, no levantamento feito antes da restauração, que alguns defeitos apresentaram frequência relativa igual a 80% como é o caso dos desgastes, seguido dos remendos que foram observadas em 60% dos trechos analisados. Outros defeitos como buracos, afundamentos, trincas transversais curtas, trincas longitudinais curtas e exsudações também foram observados nessa rua. Após a restauração da via, o IGG passou do estado ruim com valor 135,15 para o estado ótimo, com um valor final de 0,71, houve, então, uma queda acentuada de 99,47%.
