CENTRO UNIVERSITÁRIO CHRISTUS

CURSO DE ENGENHARIA CIVIL

**REFORMA DE FACHADA REVESTIDA COM PINTURA: ESTUDO DE CASO DE
UM EDIFÍCIO DE 40 ANOS EM FORTALEZA-CE**

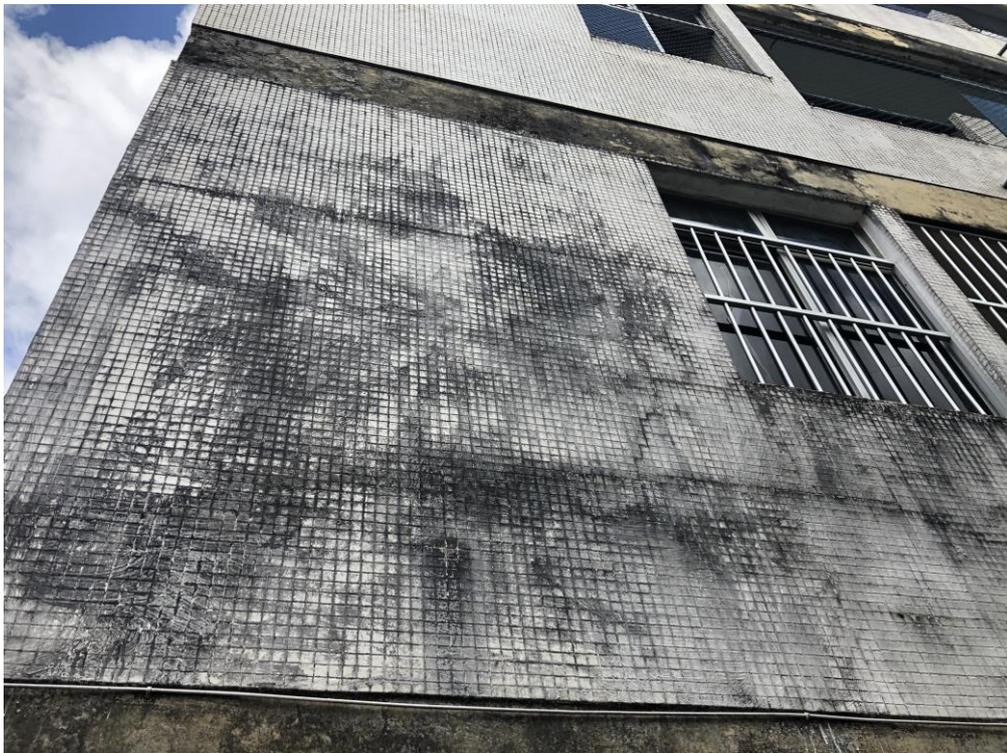
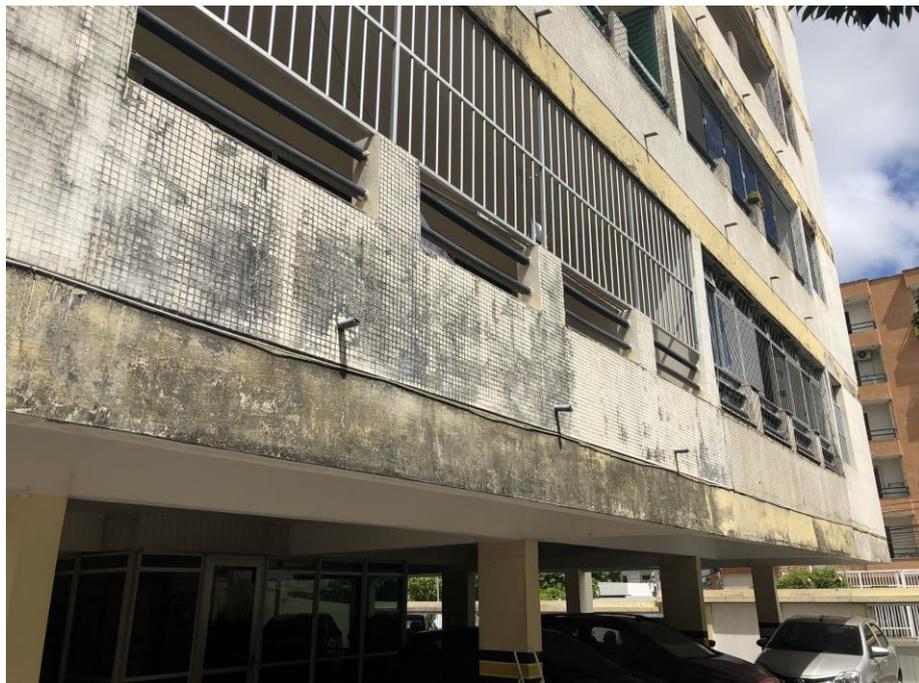
Uma das manifestações patológicas encontradas na fachada foi a de escurecimento do revestimento. Na inspeção foi percebido que uma face da fachada da edificação contava com uma pequena parte de revestimento cerâmico, no qual o mesmo estava escurecido. Foi possível perceber que se tratava de eflorescência e bolor. As figuras 15 e 16 apresentam as patologias citadas acima na edificação.

Figura 15 – Eflorescência e Bolor

Figura 16 – Eflorescência e Bolor

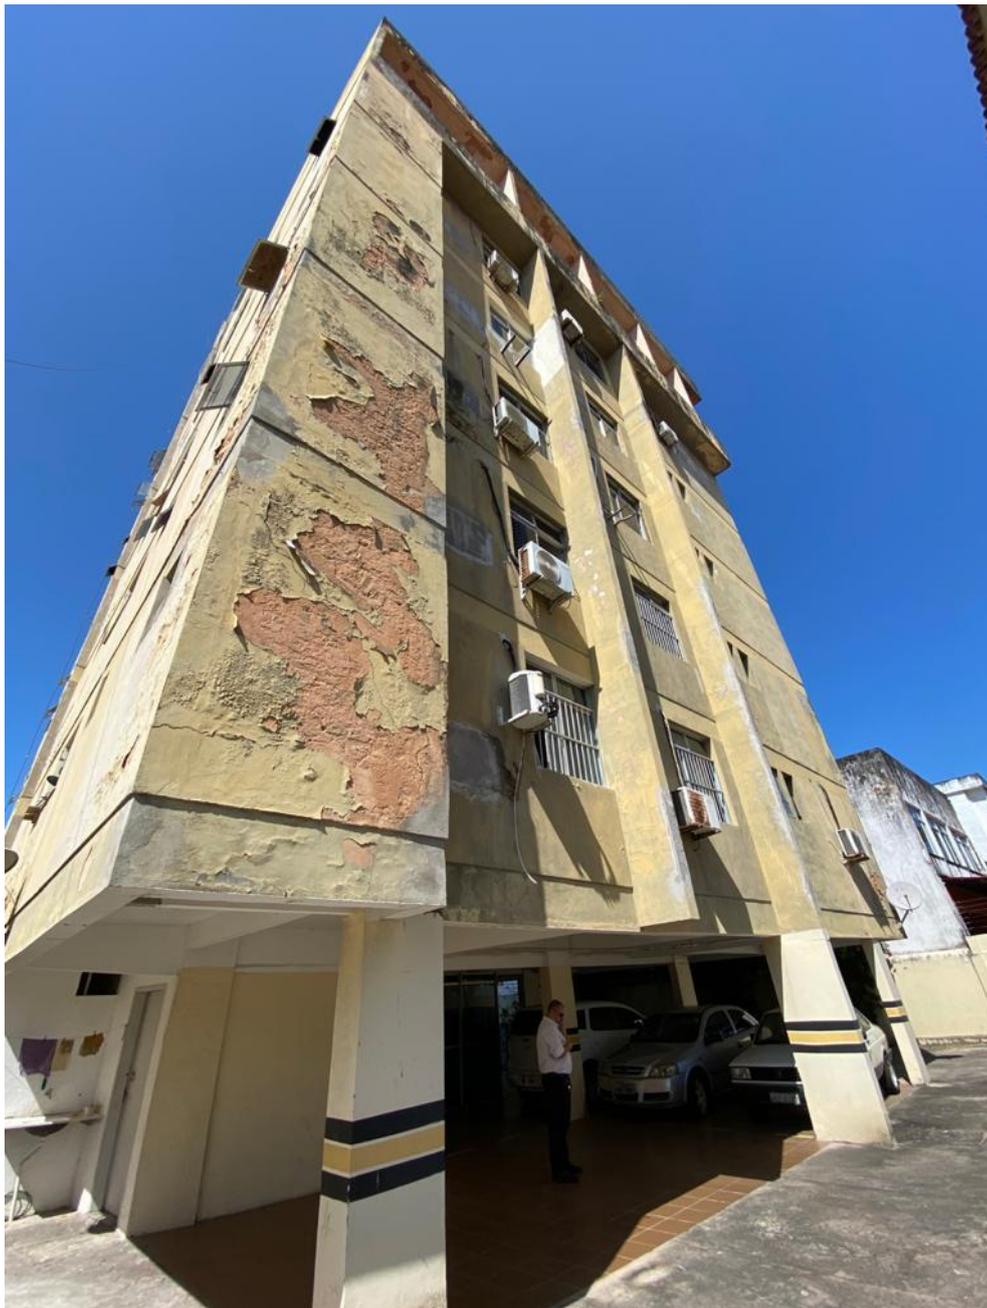
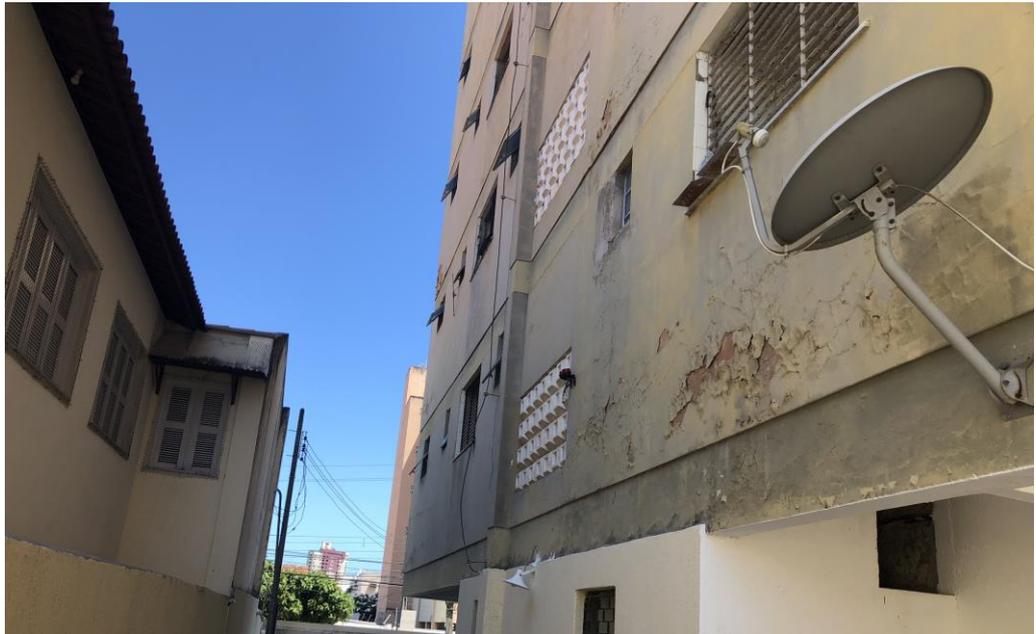
Outra patologia que foi percebida na inspeção foi o destacamento ou desagregação da pintura na fachada, argamassa de reboco ou substrato apresentou desgaste e esfrelamento no local onde a pintura estava desagregando. A umidade na fachada e ausência de selador são causas prováveis para o surgimento desta patologia. Abaixo segue figuras 17 e 18 que apresentam o destacamento ou desagregação da pintura da fachada.

Figura 17 – Destacamento ou desagregação

Figura 18 – Destacamento ou desagregação

As demais manifestações patológicas foram tratadas de formas similares, como o destacamento da pintura do substrato, fissuras na pintura e o esfarelamento do reboco. O processo de recuperação foi bem similar aos demais. Retirada da parte da pintura que estava soltando, abertura de fissuras da fachada e retirada da região do reboco que estava esfarelando. Em seguida ocorreu a limpeza da região, umedeceu com broxa, aplicou-se chapisco com o traço 1:3, aplicou reboco traço 1:2:8, foi sarrafeado o reboco deixando desempenado, selou com selador acrílico, passou massa acrílica e por último texturou com textura acrílica. Nas figuras 26 e 27 mostra os resultados após o tratamento e a pintura.

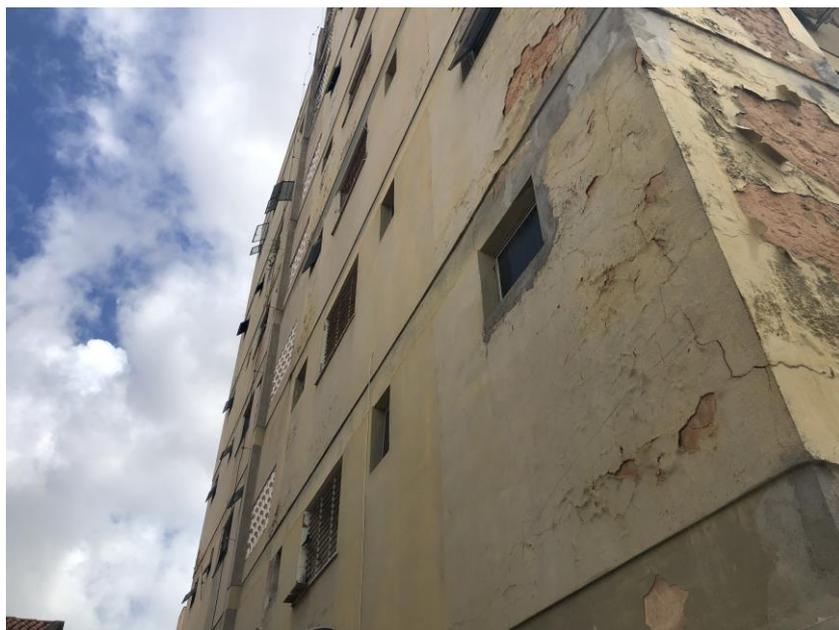
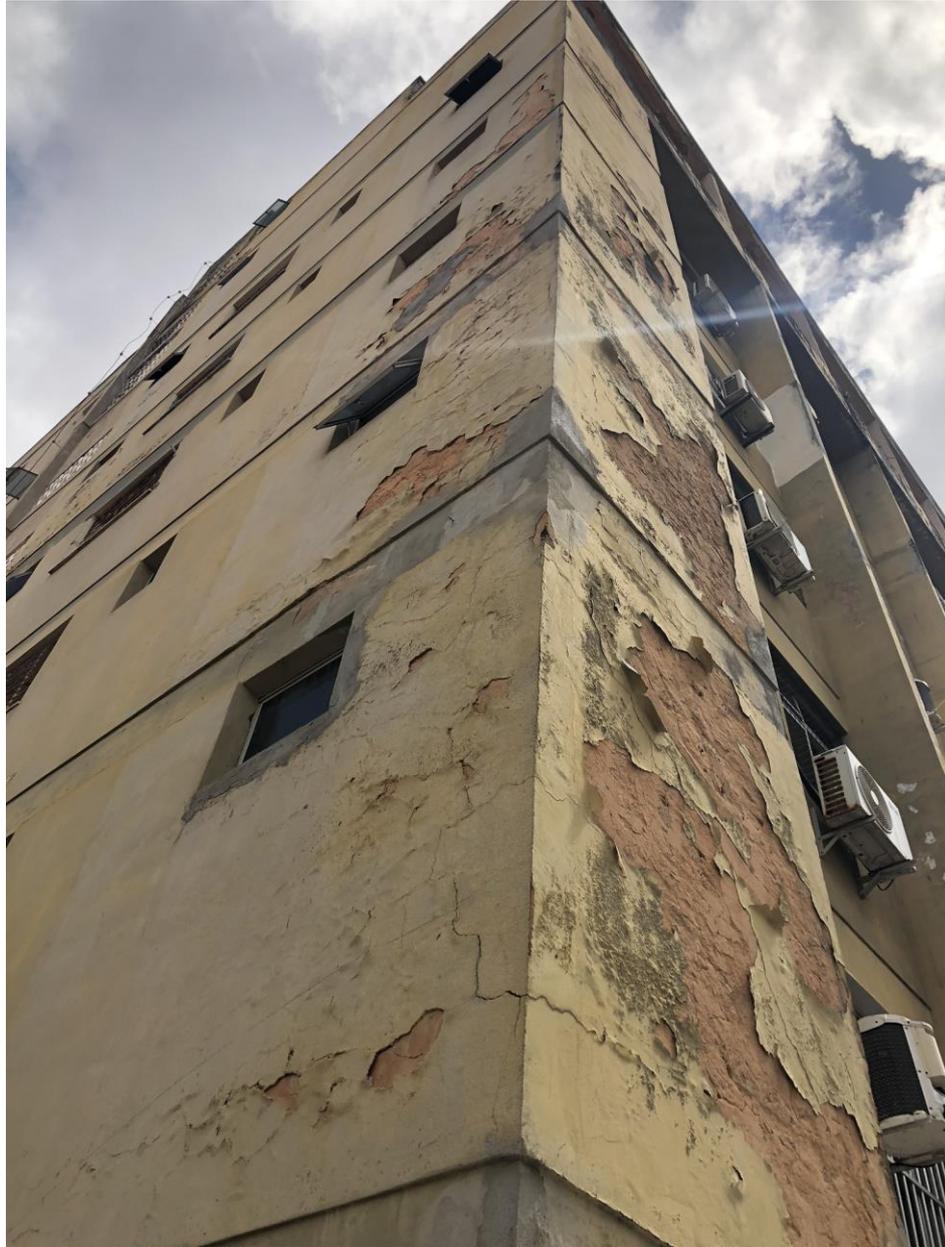
Foram identificadas fissuras em alguns pontos da fachada do edifício. Após inspeção mais detalhada foi possível constatar que a provável causa da fissura foi à retração do reboco, provavelmente pela incompatibilidade física ou química da tinta ao substrato ou aplicação de demão fora do tempo. Abaixo seguem figuras 19 e 20 que apresentam as fissuras na fachada.

Figura 19 – Fissuras

Figura 20 – Fissuras

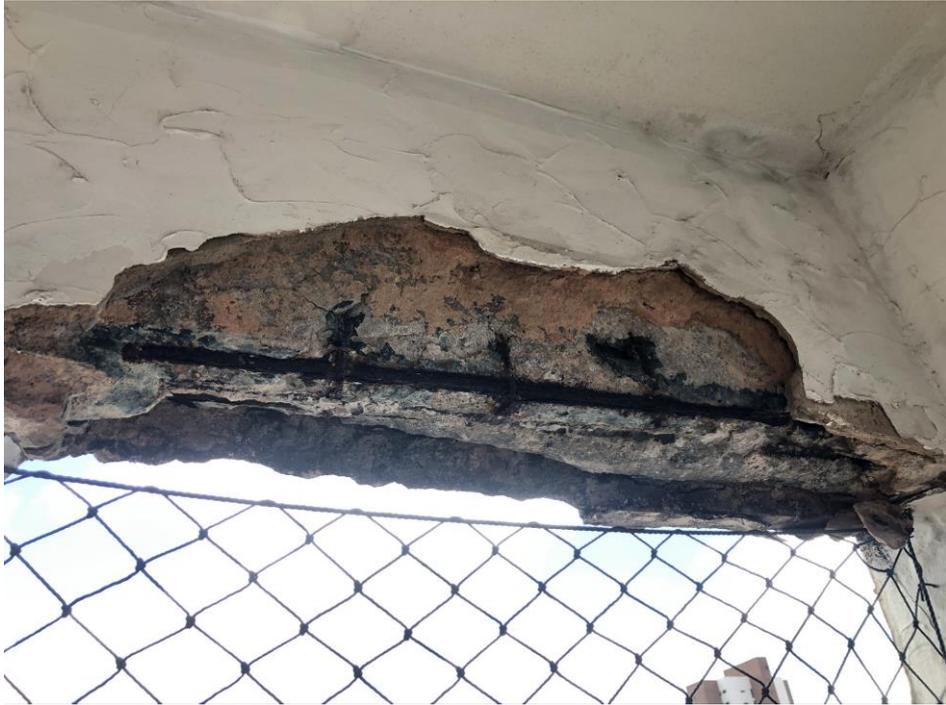
Ainda durante a inspeção foram identificadas algumas armaduras expostas e que estavam com estágio bastante avançado de corrosão. As prováveis causas são infiltrações na estrutura que em contato com a armadura provoca a sua expansão nas laterais de viga e pilares devido ao início da oxidação. A infiltração é proveniente de água de chuva devido à fragilidade do revestimento da fachada. Figura 21 e 22 apresentam essas patologias.

Figura 21 – Armaduras expostas

Enquanto as armaduras expostas na parte estrutural da edificação foram tratadas da seguinte maneira: Escoramento da região, abertura das fissuras com marreta de 2 kg, talhadeira e lixadeira com disco de concreto, escovar parte com ferrugem da armadura com escora de aço, limpeza da região, analisar se essa parte não foi reduzida mais de 10% do diâmetro da armadura em questão, aplicação de armatez Zn com pincel de ½”, assentamento com reparo estrutural, chapisco e reboco na região tratada, aplicação de selador acrílico, massa acrílica e textura acrílica para finalizar.

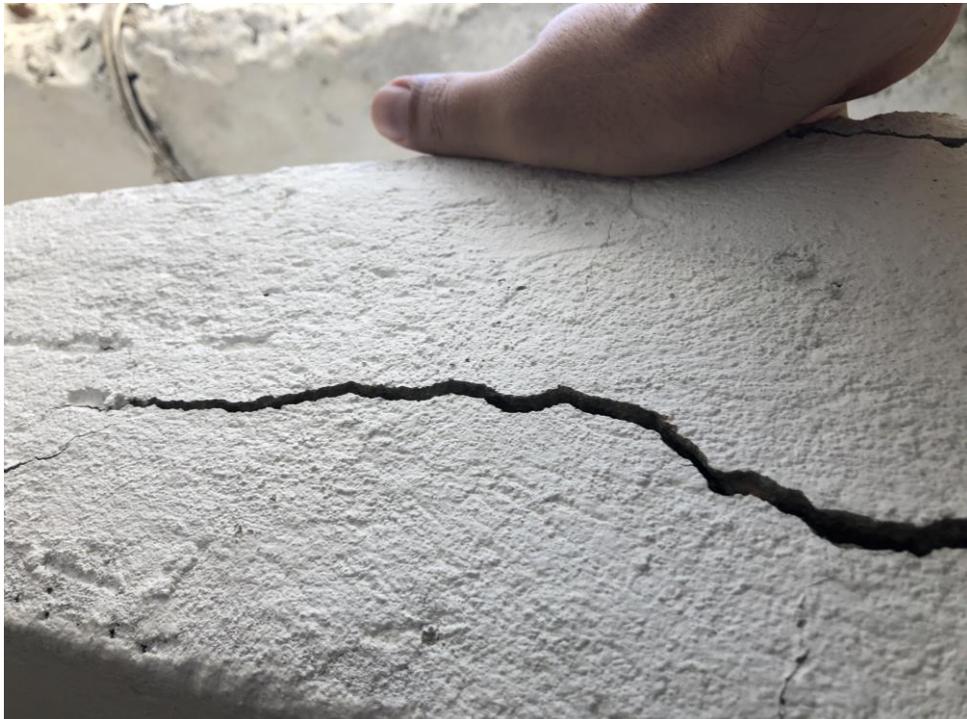
Figura 22 – Viga com fissuras

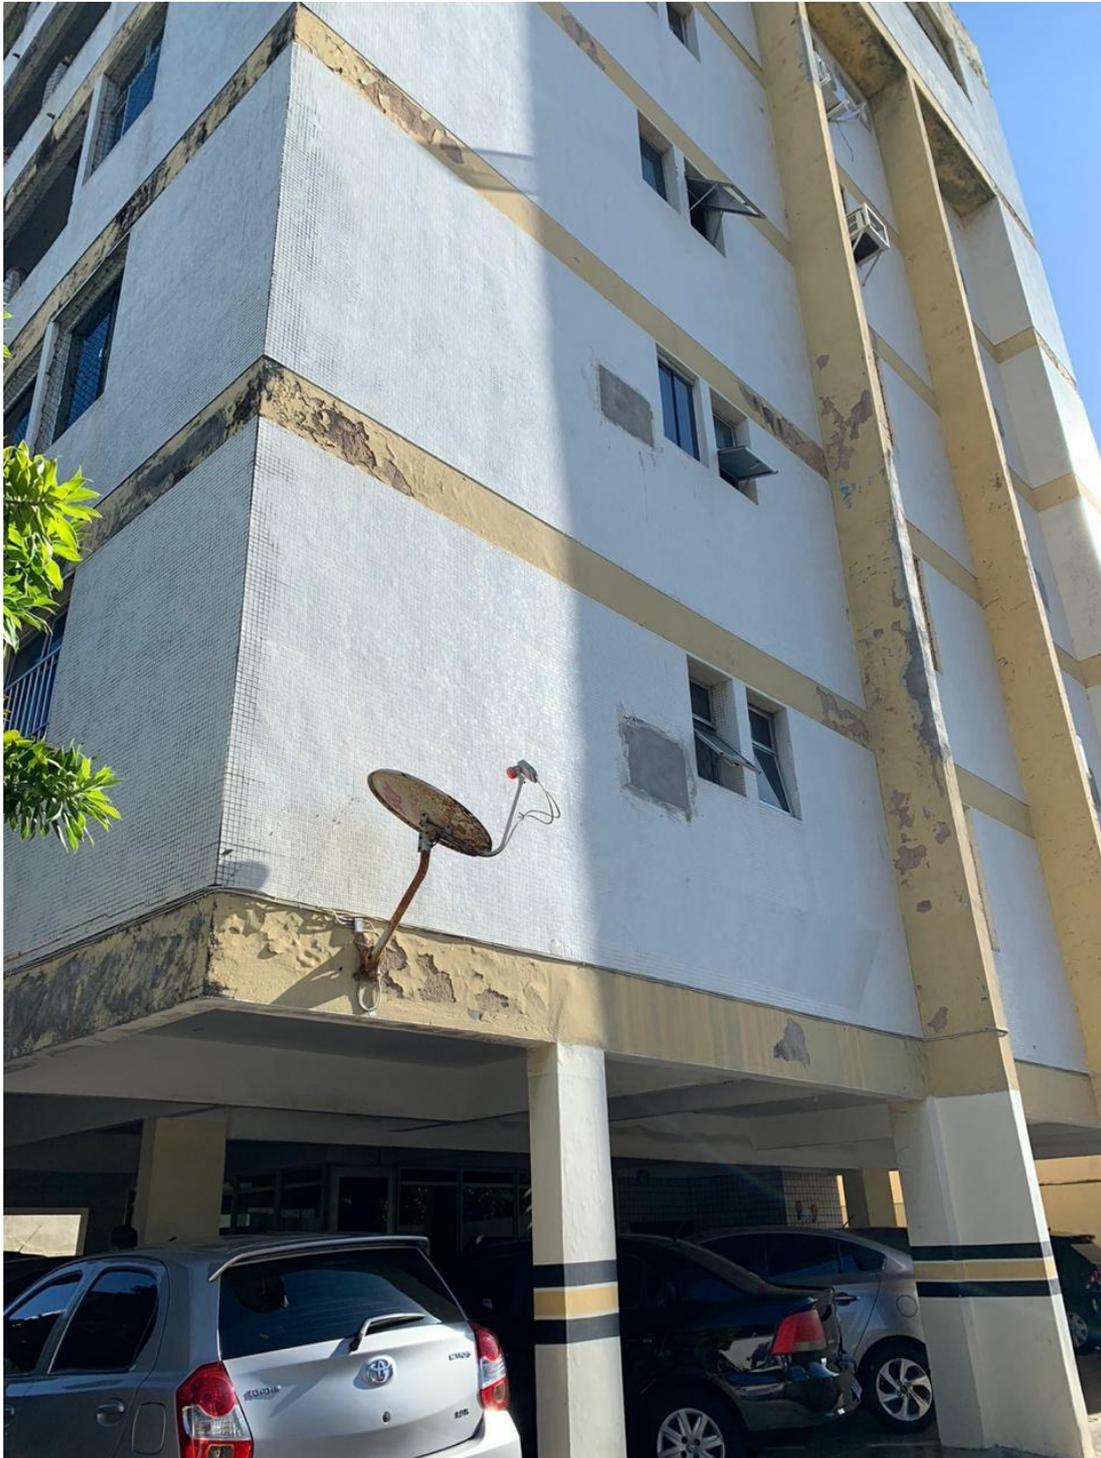
Figura 23 – Edificação após a lavagem com jato de alta pressão com água

visualização antes de iniciar o processo de recuperação, contudo foi necessário a remoção do revestimento cerâmico. Segue na figura 23 que mostra a edificação após a lavagem com jato de alta pressão.

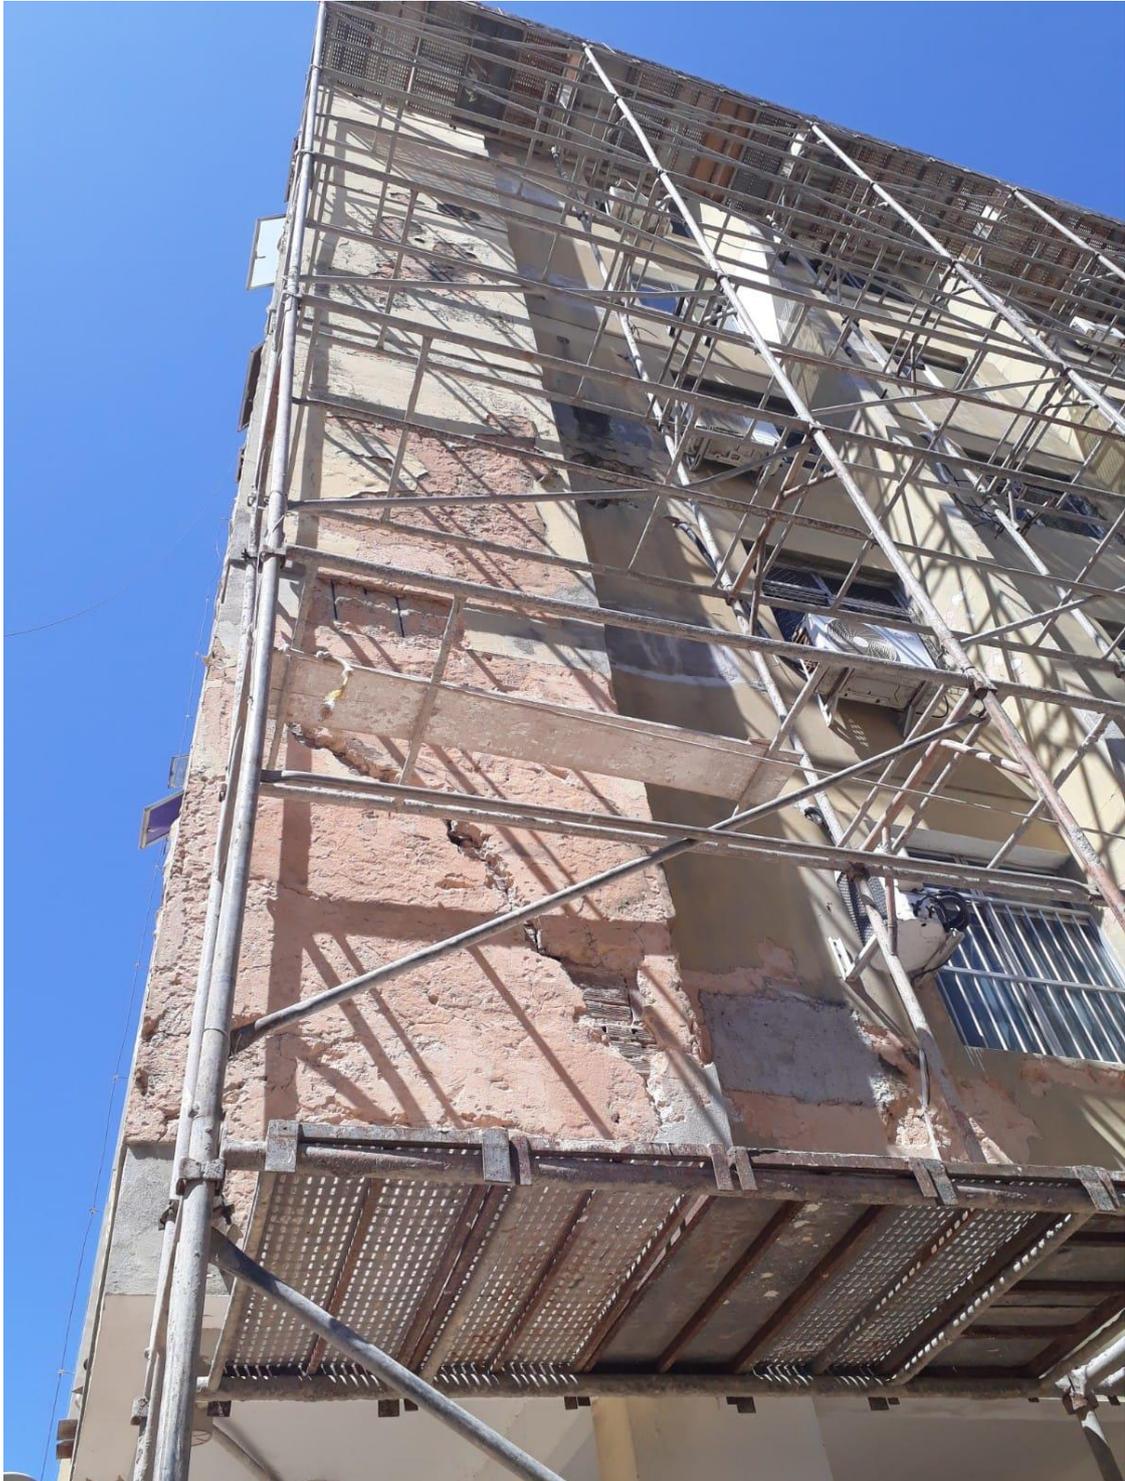
Figura 24 – Andaime fachadeiro

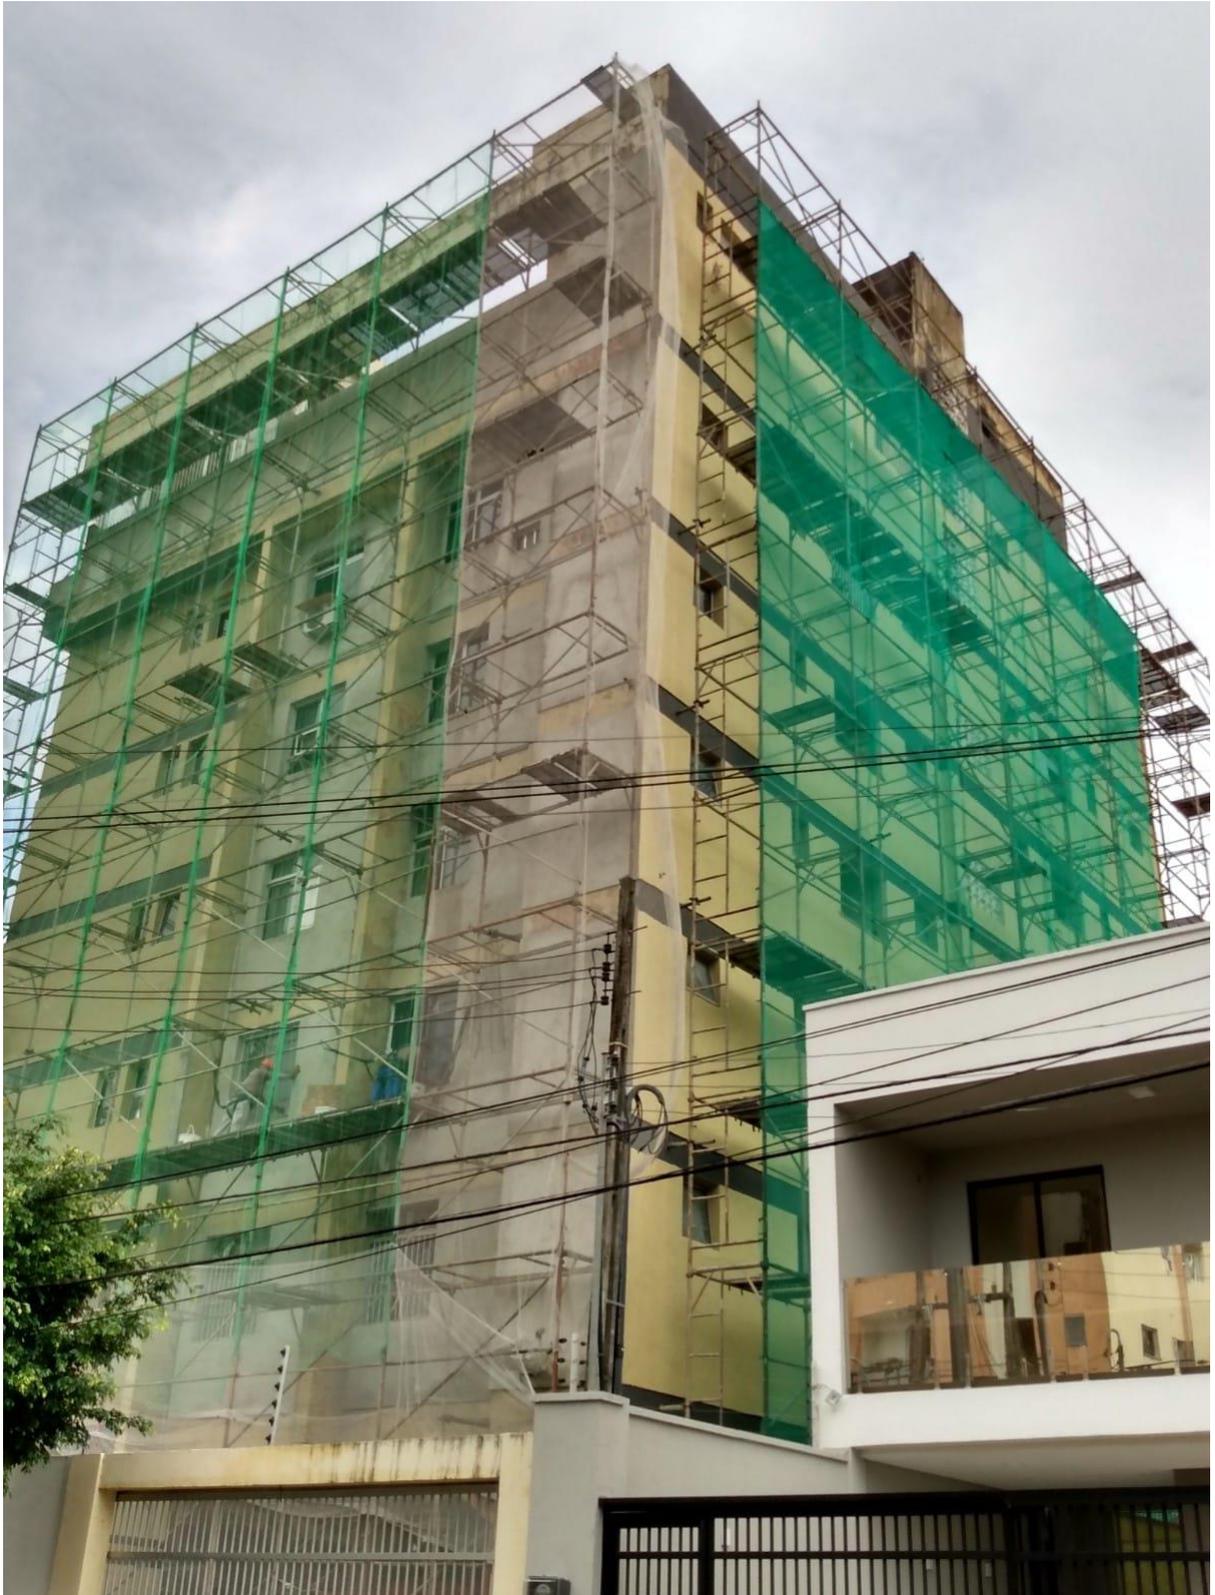
Figura 25 – Andaime fachadeiro e tela de proteção

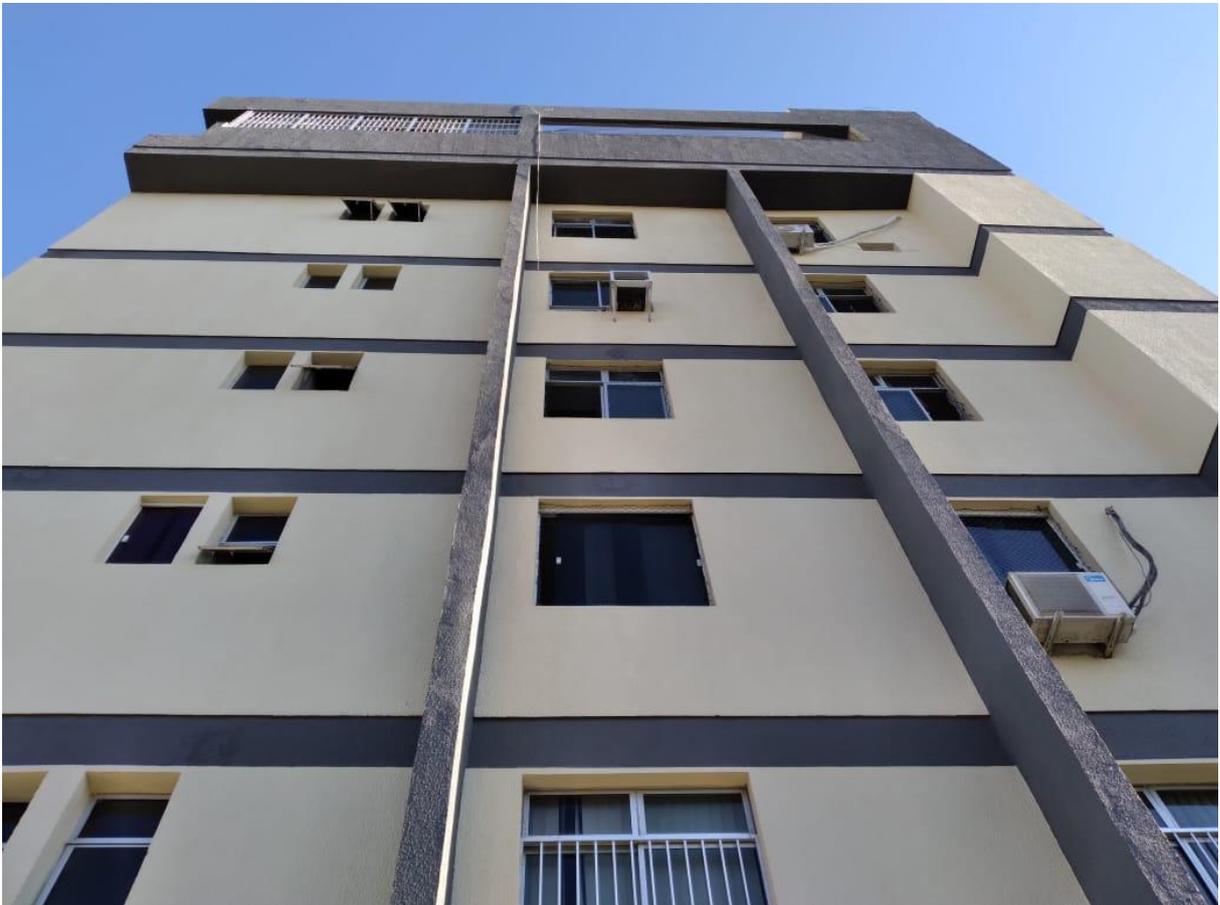
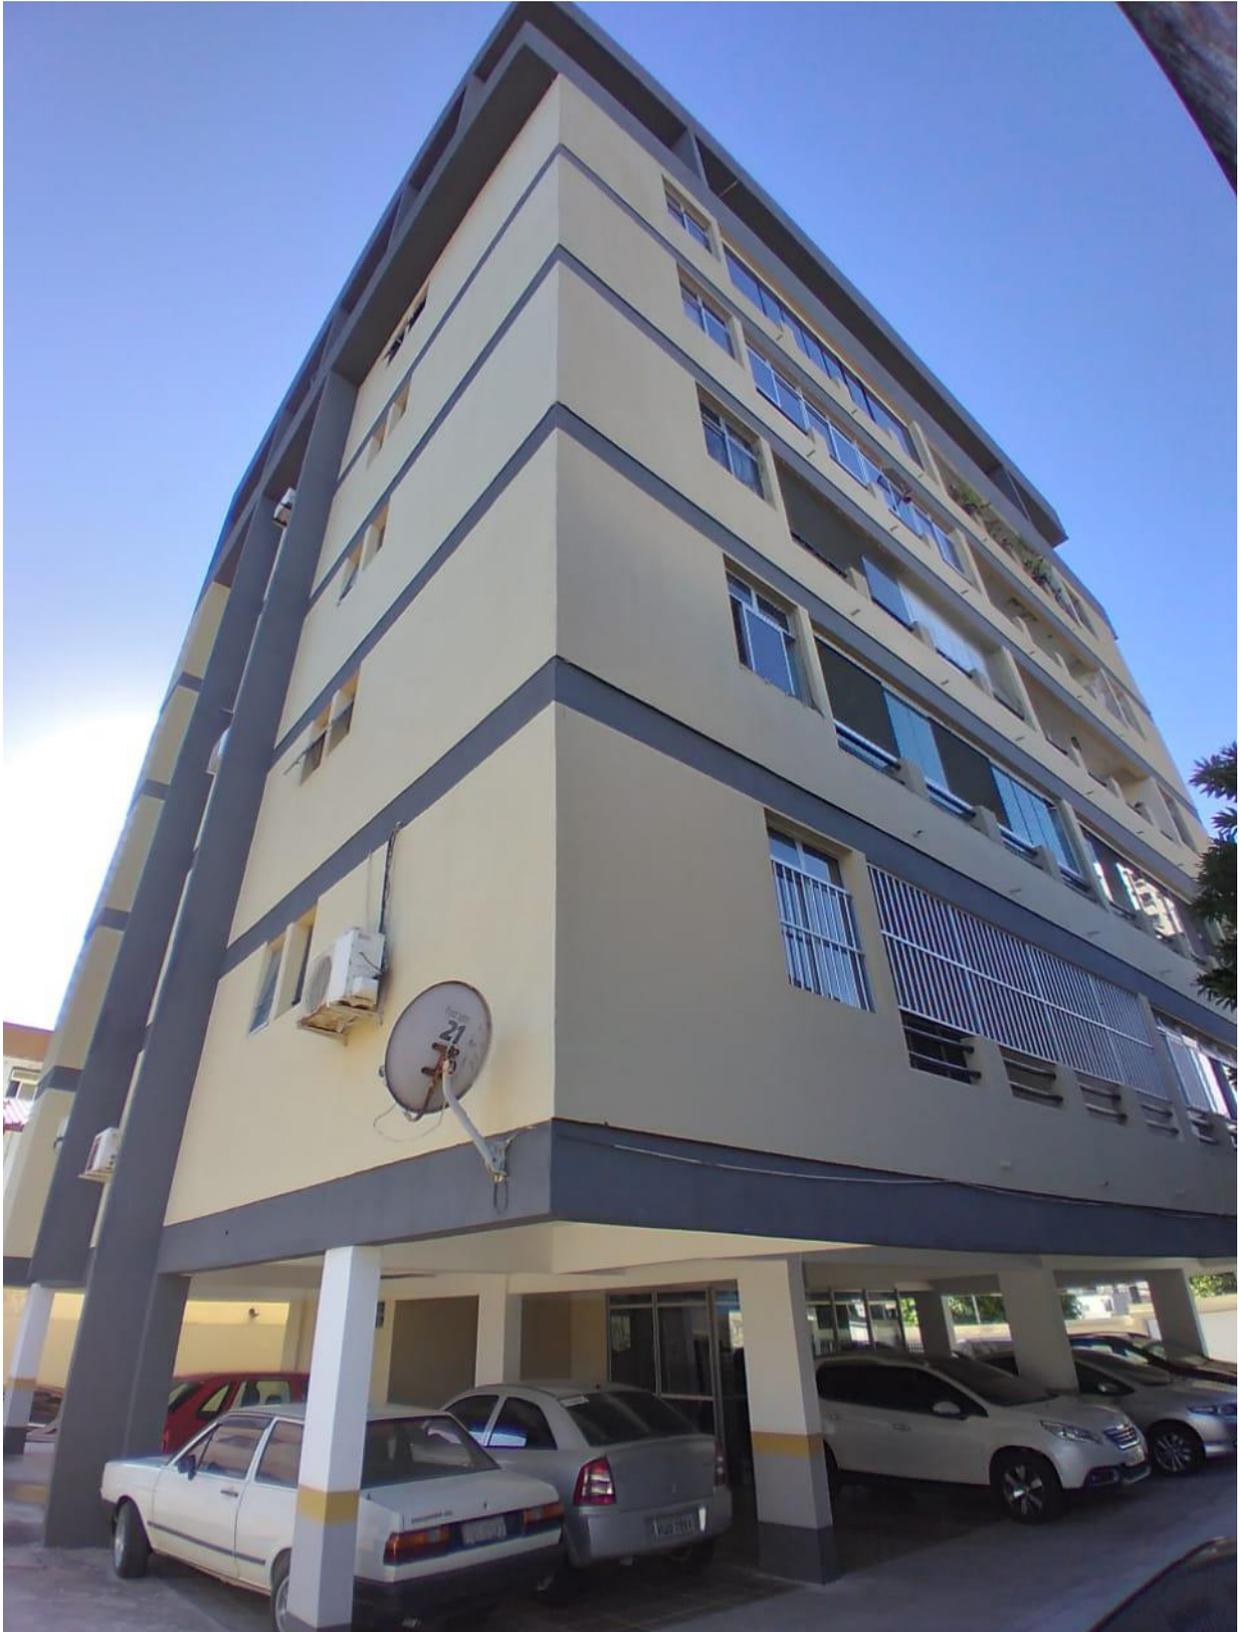
Figura 26 – Edificação pintada após o tratamento

Figura 27 – Edificação pintada após o tratamento
