CENTRO UNIVERSITÁRIO CHRISTUS
CURSO DE ENGENHARIA CIVIL

**ANÁLISE COMPARATIVA DE IRREGULARIDADES NO PAVIMENTO POR MEIO DO
APLICATIVO SMARTIRI APÓS OBRA DE REQUALIFICAÇÃO: RODOVIA CE - 401.**

Trabalho de Conclusão de Curso (TCC) apresentado ao Curso de Engenharia Civil do Centro Universitário Christus como requisito parcial para a obtenção do título de Bacharel em Engenharia Civil.

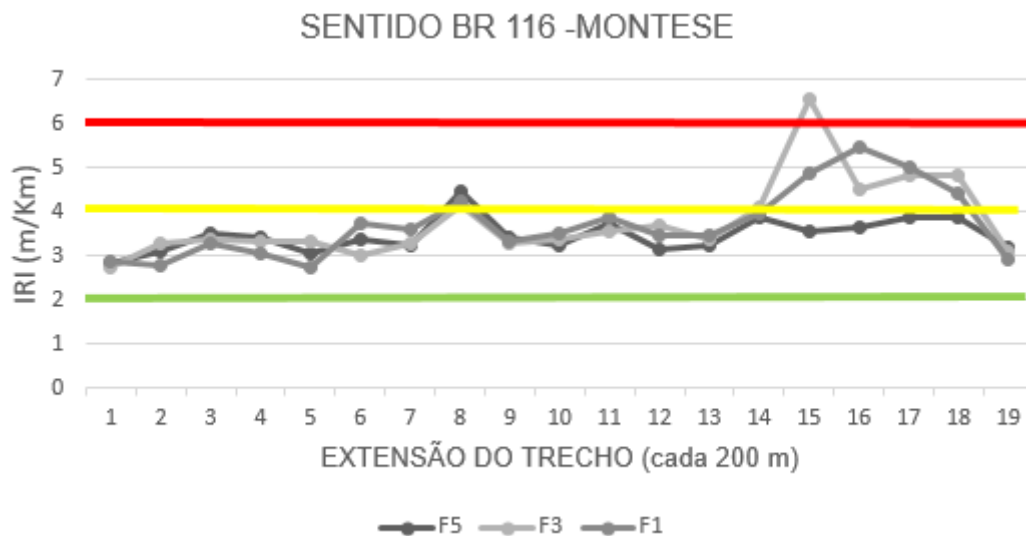
Figura 17 – Dados de 2018 no Sentido 1 (BR - Montese).

Para os valores de IRI observados na Figura 17, é possível observar boa parte, cerca de 2.800 metros da rodovia sendo classificada com o IRI bom (maior que 4 e menor que 6 m/km), mas que nos últimos mil metros, tem-se uma passagem na classificação, se enquadrando como regular. Para fim de comparação, a Figura 18 apresenta os dados obtidos por Lira (2020). Em termos percentuais, temos 67% da via classificada como Bom, 32% classificada como regular e 1% classificada como ruim. Em geral, esses valores apresentam uma via com qualidade reduzida.

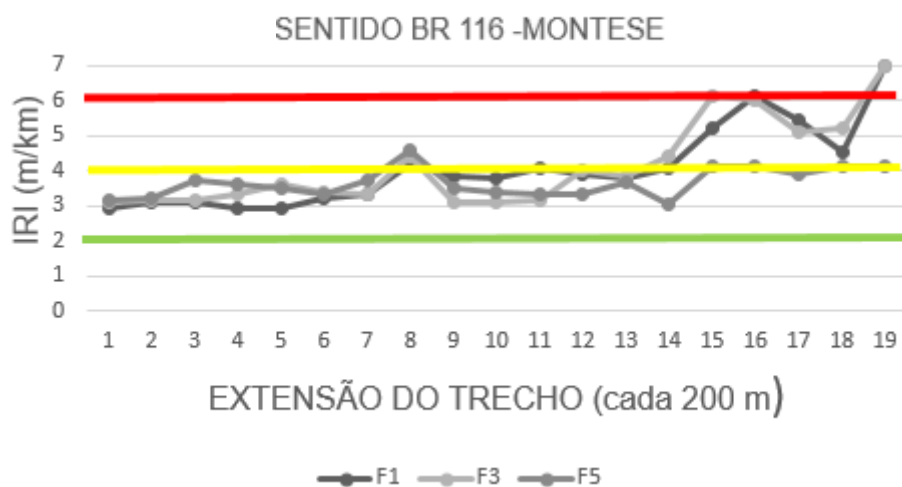
Figura 18 – Dados de 2020 no Sentido 1 (BR - Montese).

Em comparação com a Figura 17, percebe-se na maioria da extensão da rodovia, uma semelhança no resultado do IRI, e no final da rodovia, cerca de 1000 metros finais, uma mudança na classificação, passando a ser considerada regular. Com o intuito de comparar dados obtidos com o intervalo de 2 anos, a Figura 19 apresenta dados obtidos em 2022. Em dados percentuais, temos uma melhora de 10% no trecho, na qual em sua totalidade, 77% é classificada como boa. Em contrapartida, temos 21% do trecho classificado como regular e 2% classificado como ruim.

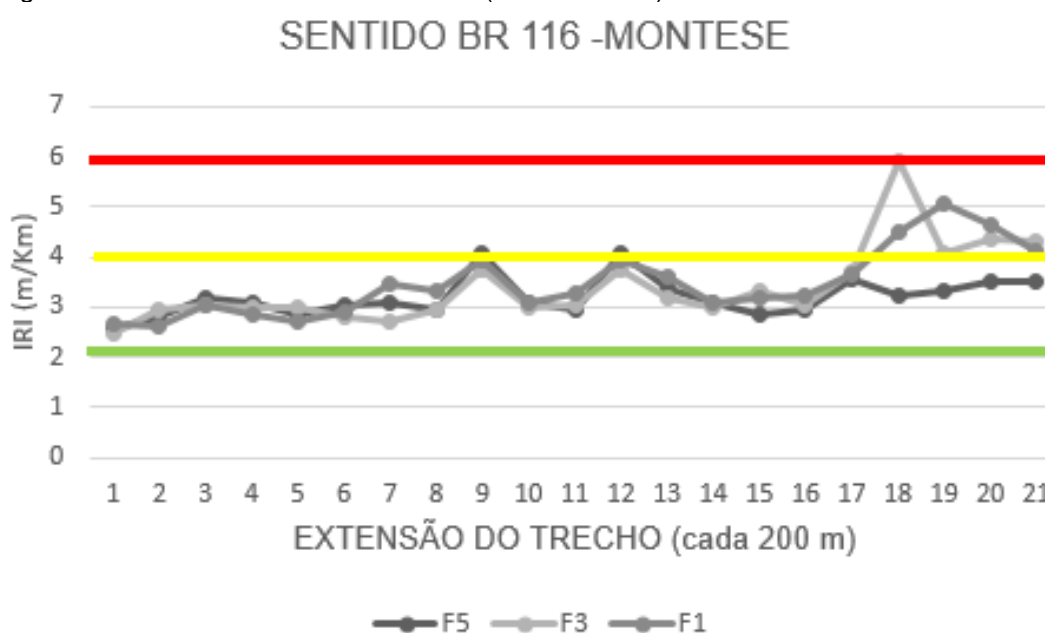
Figura 19 – Dados de 2022 no Sentido 1 (BR - Montese).

Nas três curvas apresentados, é possível perceber uma certa semelhança na classificação dos dados. Nas três curvas, observa-se que as pistas F1, F3 e F5 apresentam uma diferença notável de IRI ao longo do último quilômetro da via. Um dos pontos que fazem com que isso aconteça, é o fato da faixa F- 5 ser uma faixa denominada como rápida, e nela circulam os veículos com velocidades maiores. e caminhões. Fazendo com que as faixas F-1 e F-3 apresentem maiores valores de IRI em relação da faixa F-5 (via de tráfego rápido).

Em termos percentuais, tivemos uma melhora na curva do ano de 2022, na qual 86% do trecho passa a ser classificado como bom e os outros 14 % classificado como regular. Em sentido oposto, tem-se o sentido 2, que representa o sentido Montese-BR, compostos pelas faixas de tráfego F-2, F-4 e F-6. A Figura 20 apresenta dados de 2018, obtidos por Duarte.

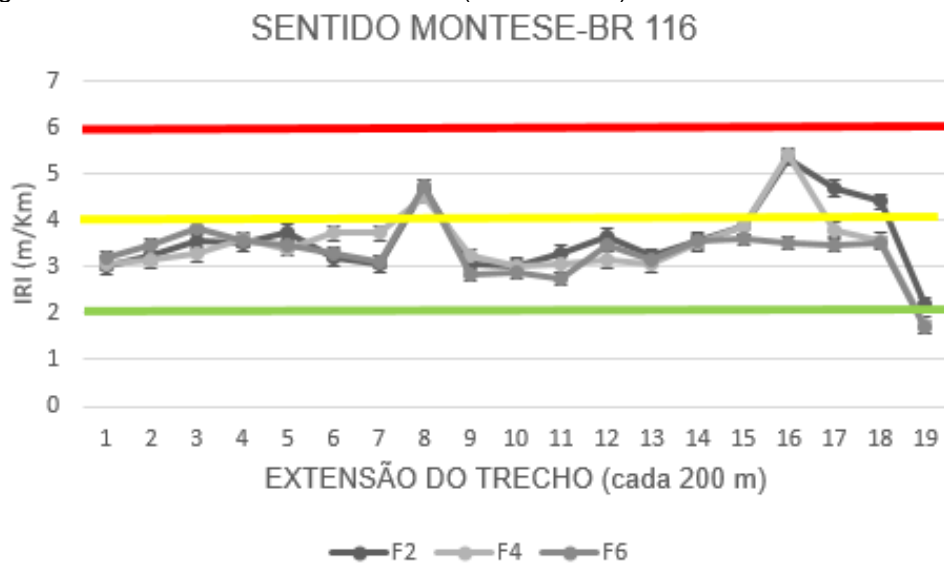
Figura 20 – Dados de 2018 no Sentido 2 (Montese-BR).

Para os dados obtidos na figura 20, é possível observar boa parte da rodovia sendo classificada com o IRI bom (maior que 4 e menor que 6 m/km), mas que nos últimos 800 metros, temos uma passagem na classificação, se encaixando como regular. Para fim de comparação, a figura 20 apresenta os dados obtidos por Lira (2020). Em termos percentuais, temos 73% da via classificada como Bom, 27% classificada como regular.

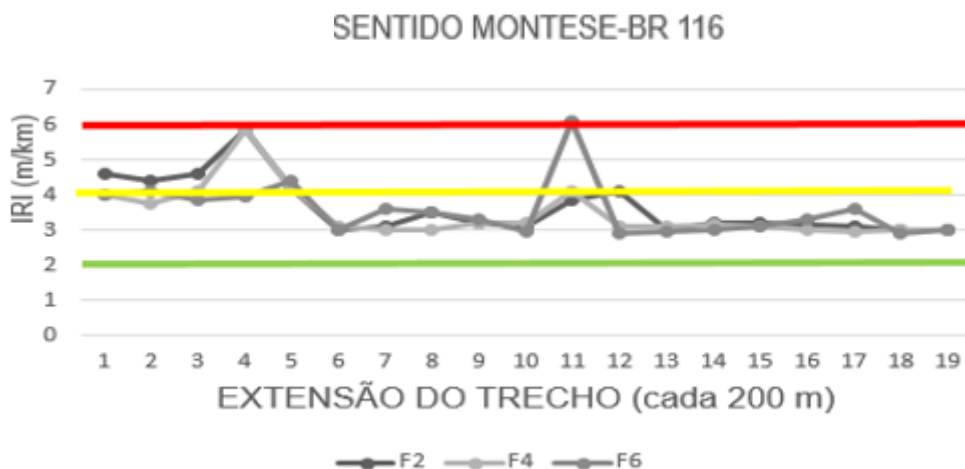
Figura 21 – Dados de 2020 no Sentido 2 (Montese-BR).

Em comparação com a figura 20, percebe-se o contrário dos dados de 2018, em que o início apresentava boas condições e no final um aumento do IRI, já no dado de 2020, verifica-se uma classificação regular da rodovia, e a partir dos primeiros 1.200 metros, temos uma redução desse IRI. Com o intuito de comparar dados obtidos com o intervalo de 2 anos, a Figura 22 apresenta dados obtidos em 2022. Em dados percentuais, temos uma melhora de 3% no trecho, na qual em sua totalidade, 76% é classificada como boa. Em contrapartida, temos 23% do trecho classificado como regular e 1% classificado como ruim.

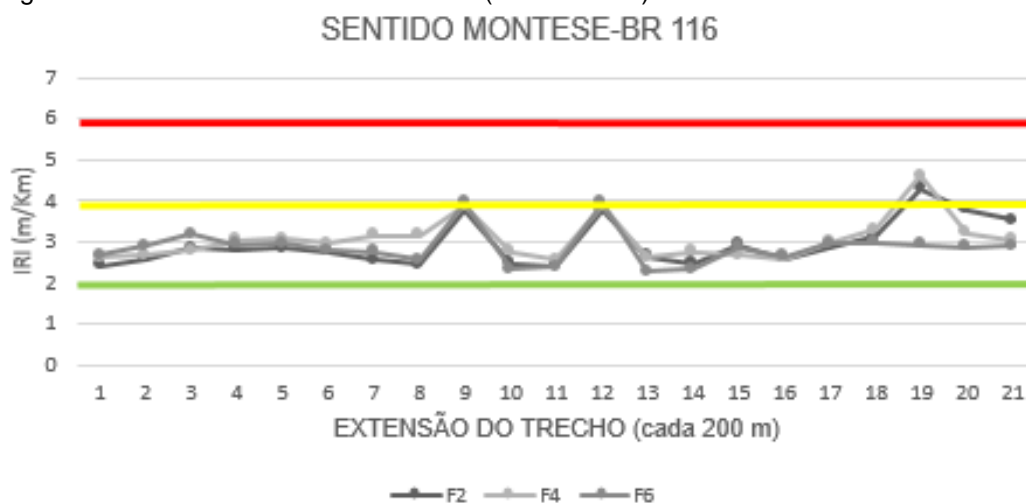
Figura 22 – Dados de 2022 no Sentido 2 (Montese-BR).

Ao analisar as 3 curvas do Sentido 2, percebe-se uma certa melhoria,

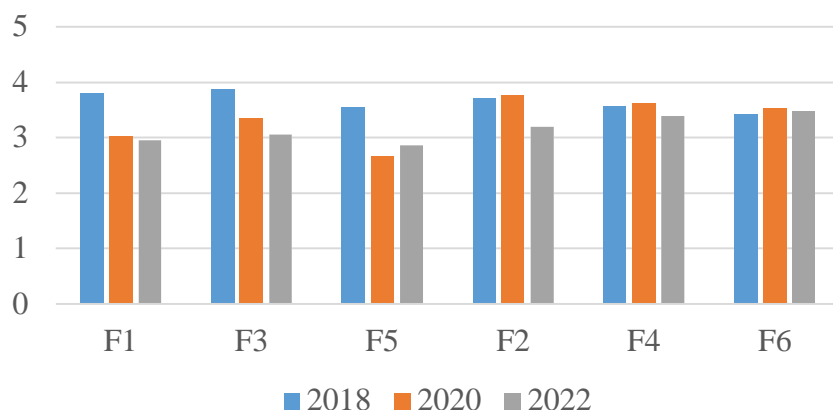
Figura 23 - Gráfico de barra com as médias do IRI.

Com base na Figura 23, percebe-se que todas as médias do IRI, estão abaixo de 4, o que classifica a rodovia como boa. E levando em consideração o ano de 2022, percebe-se claramente uma melhoria.

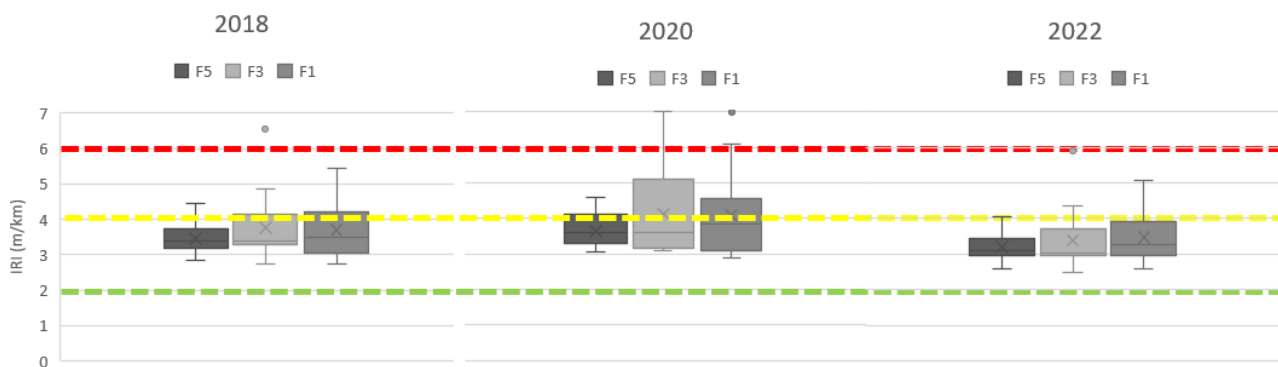
Figura 24 – BoxPlot das faixas de tráfego do Sentido 1.

Nota-se na Figura 24, que os valores das médias possuem alteração nos anos de 2018, 2020 e 2022. Entretanto, no ano de 2020, houve uma alteração maior. Deve-se observar, que, a faixa F5 dos três anos, tanto variação na média como o próprio valor de IRI é mais baixo, possivelmente por ser faixa de tráfego para veículos leves. Ao comparar os três anos, nota-se que no ano de 2022 tanto a variação do IRI como a média reduziram, o que indica que houve manutenção do trecho, verificada em campo pela presença de remendos.

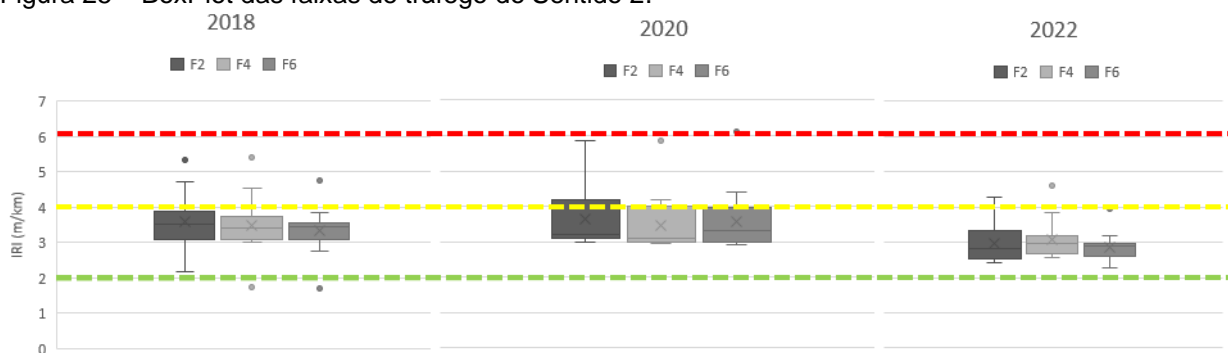
Figura 25 – BoxPlot das faixas de tráfego do Sentido 2.

Nota-se na Figura 25, que os valores das médias de 2018 e 2022 não sofreram alterações significativas. No entanto, deve-se observar, que, a faixa F2 no ano de 2020 possui uma variação maior nos valores de IRI. Possivelmente por ser uma faixa de tráfego para veículos pesados tendendo a ser a mais solicitada e, conseqüentemente, o valor de IRI tende a aumentar.
