**CENTRO UNIVERSITÁRIO CHRISTUS
CURSO DE ENGENHARIA CIVIL**

**ANÁLISE COMPARATIVA DAS MANIFESTAÇÕES PATOLÓGICAS NAS
ESTRUTURAS DE CONCRETO EM EDIFICAÇÕES COMERCIAIS NO CEARÁ**

Trabalho de Conclusão de Curso (TCC)
apresentado ao curso de Engenharia Civil do
Centro Universitário Christus, como requisito
parcial para obtenção do título de bacharel em
Engenharia Civil.

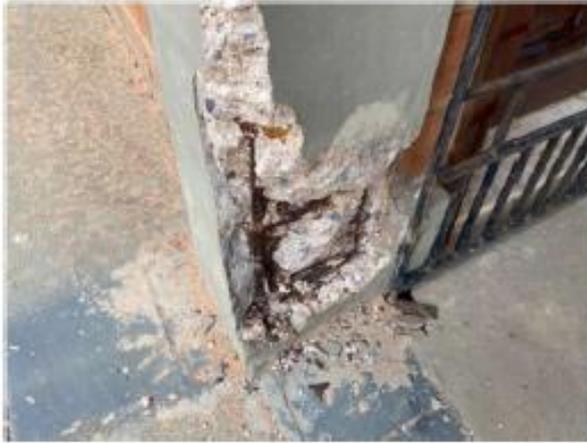
As manifestações patológicas encontradas na edificação localizada na cidade de Aracati foram as seguintes: corrosão das armaduras em pilar; fissura em viga; fissura no pilar; infiltração em laje e recalque no piso. Todas essas anomalias são relacionadas a problemas nas estruturas de concreto.

Figura 28 - Pilar com armadura exposta e corrosão.

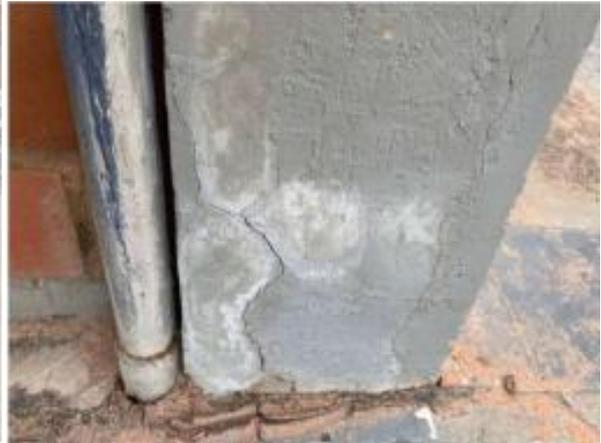
Figura 29 - Fissura longitudinal em pilar.

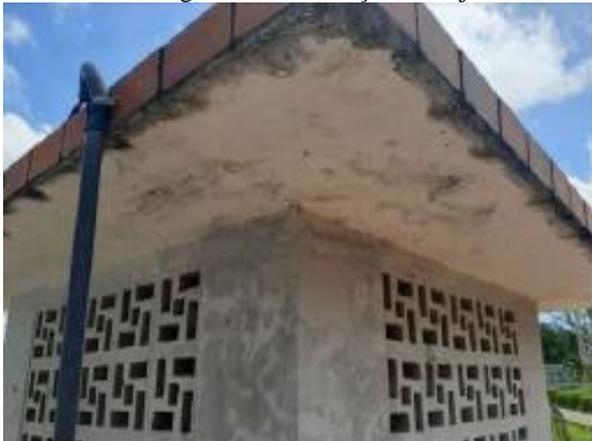
Nas figuras abaixo, são observados tipos de manifestações patológicas em lajes. Na Figura 30 encontra-se uma laje com infiltração e na Figura 31 também é apresentada uma laje com infiltração, mas em estágio avançado com deslocamento do concreto e a armadura exposta e apresentando corrosão.

Figura 30 - Infiltração em laje.

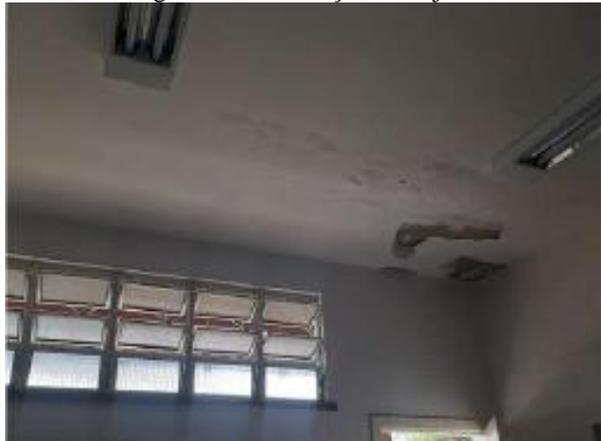
Figura 31 - Infiltração em laje.

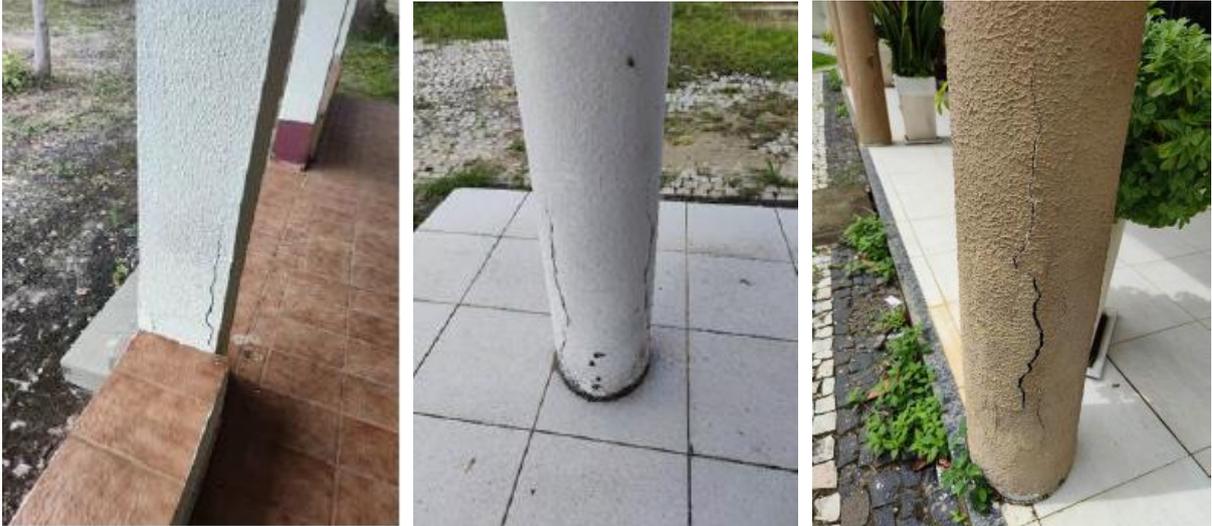
Observa-se a seguir, alguns tipos de manifestações patológicas em vigas de concreto armado. Nas Figuras 32, 33 e 34 foram identificados pilares que apresentam fissuras longitudinais com indicação de expansão da armadura que provocaram essas anomalias.

Figura 32- Fissura em pilar de concreto. Figura 33- Fissura em pilar de concreto. Figura 34- Fissura em pilar de concreto.

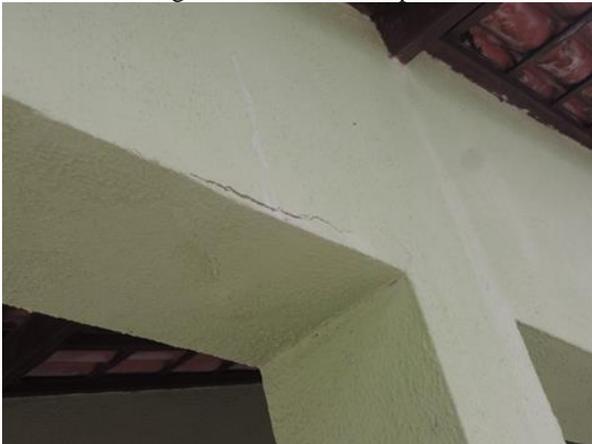
Nas figuras abaixo, pode-se observar tipos de manifestações patológicas em lajes e vigas. Na Figura 35 visualiza-se uma viga de concreto armado com fissura e na Figura 36 uma laje com infiltração e deslocamento do concreto com armadura exposta e corrosão e uma viga com deslocamento do concreto com armadura exposta e corrosão.

Figura 35 - Fissura em pilar.

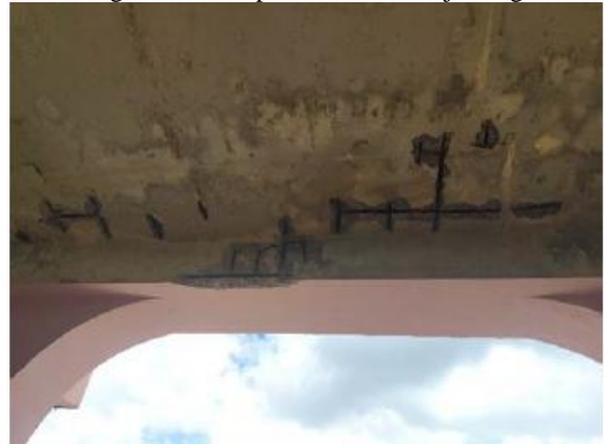
Figura 36 - Deslocamento em laje e viga.

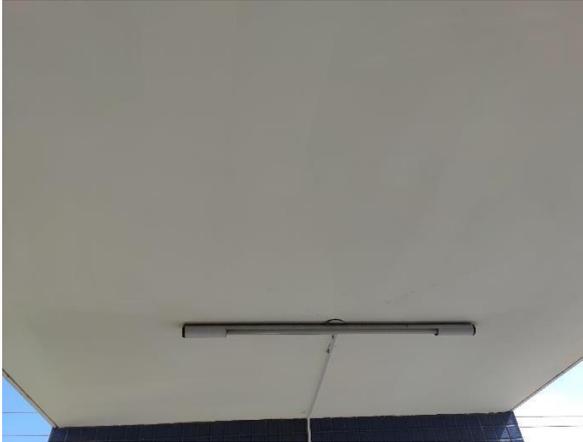
Na Figura 37 pode ser visualizada uma laje maciça com fissura decorrente de reparo mal executado e na Figura 38, outra laje que apresenta fissura provocada pela umidade existente no ambiente que acarretou no surgimento da manifestação patológica na estrutura de concreto do elemento.

Figura 37 - Fissura em laje de concreto armado.

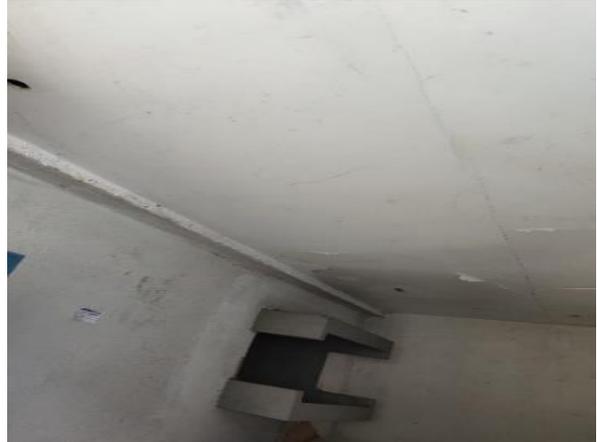
Figura 38 - Fissura em laje de concreto armado.

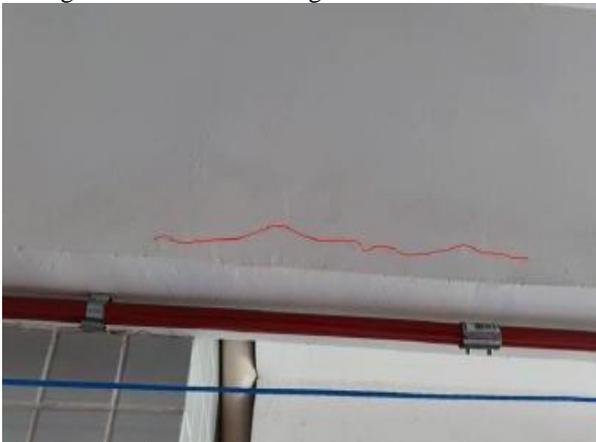
Nas figuras abaixo, pode ser observado tipos de manifestações patológicas em vigas de concreto armado. Na Figura 39 se encontra uma viga com fissura e na Figura 40 encontra-se uma viga com fissura provocada pela expansão da armadura devido à existência de corrosão.

Figura 39 - Fissura em viga de concreto armado.

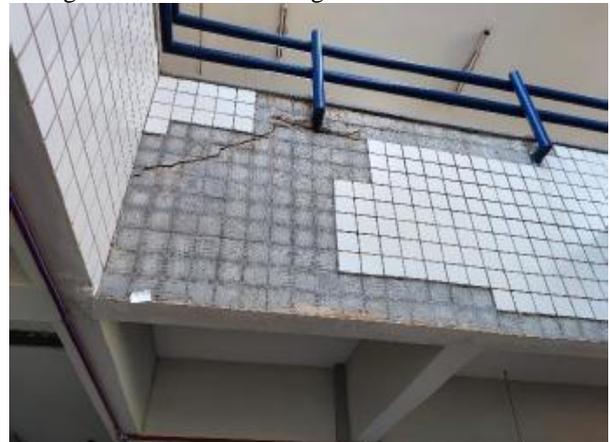
Figura 40 - Fissura em viga de concreto armado.

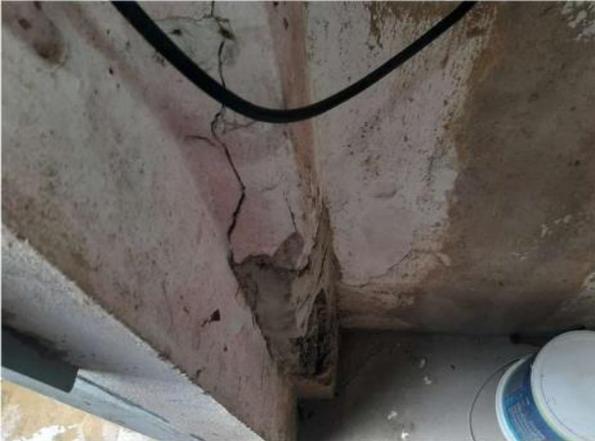
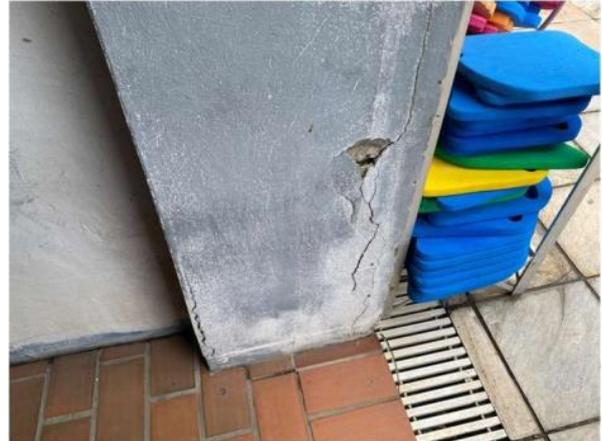
Nas Figuras 41 e 42, logo em seguida, encontra-se pilares com fissuras e deslocamento do concreto decorrente da expansão da armadura da estrutura devido à oxidação que provocou essa anomalia.

Figura 41 - Pilar com armadura exposta.

Figura 42 - Pilar com armadura exposta.

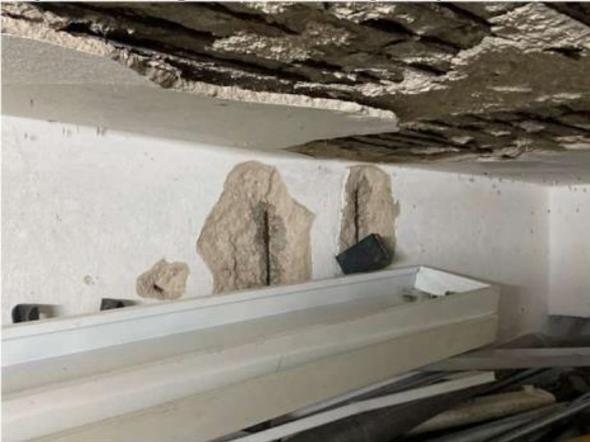
Nas figuras abaixo, pode-se observar tipos de manifestações patológicas em vigas e laje de concreto armado. Na Figura 43 encontra-se uma viga com armadura transversal exposta e na Figura 44 uma viga com a armadura longitudinal exposta devido à espessura inadequada do cobrimento e da existência de umidade que provocaram a expansão da armadura devido à existência de corrosão.

Figura 43 - Deslocamento em viga e laje de concreto.

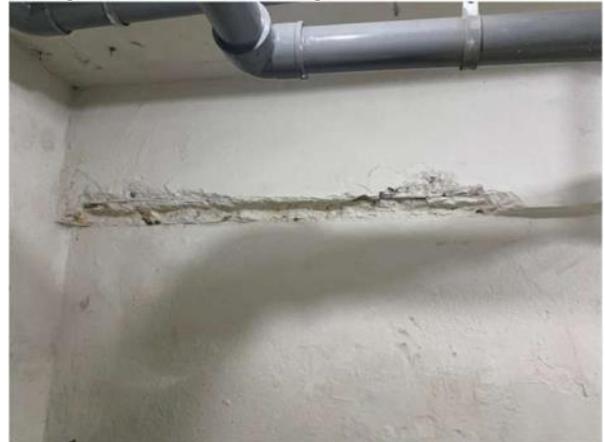
Figura 44 - Fissura em viga de concreto armado.

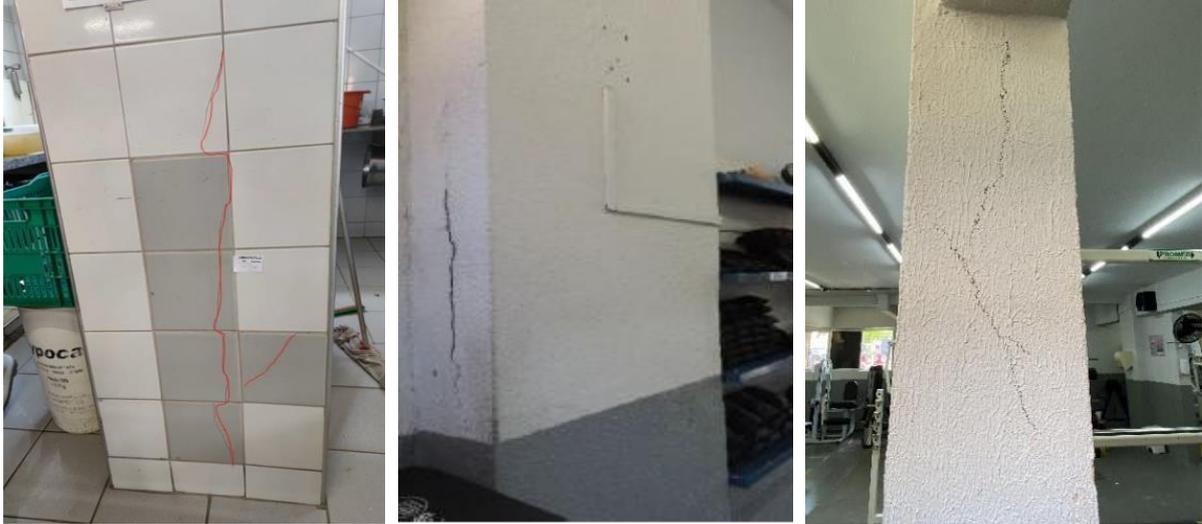
Nas Figuras 45, 46 e 47, logo em seguida, encontra-se pilares com fissuras e deslocamento do concreto decorrente da expansão da armadura da estrutura devido à oxidação que provocou essa anomalia.

Figura 45- Fissura em pilar de concreto. Figura 46- Fissura em pilar de concreto. Figura 47- Fissura em pilar de concreto.

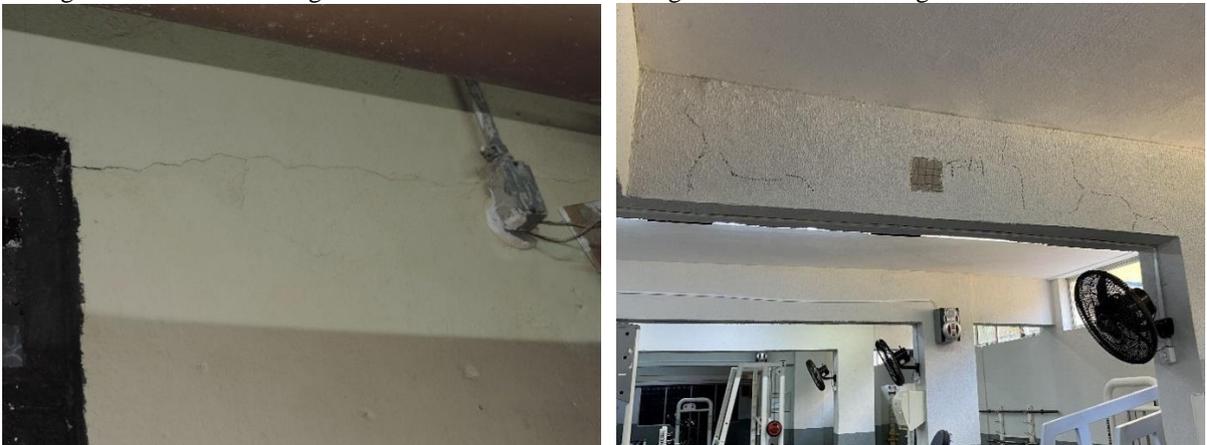
Nas figuras abaixo, pode-se observar tipos de manifestações patológicas em vigas de concreto armado. Na Figura 48 encontra-se uma viga com fissura no sentido longitudinal do elemento estrutural e na Figura 49 uma viga com várias fissuras superficiais no sentido transversal da peça resultante de reparos realizados de forma inadequada.

Figura 48 - Fissura em viga de concreto armado.

Figura 49 - Fissura em viga de concreto armado.

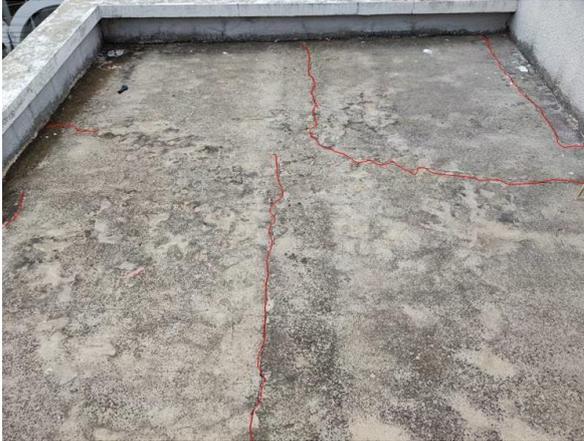
Na Figura 50 pode ser visualizada uma laje de cobertura com fissuras decorrentes de retração térmica e na Figura 51, uma laje que apresenta fissuras provocadas pela expansão da armadura decorrente da oxidação.

Figura 50 - Fissura em laje de concreto armado.

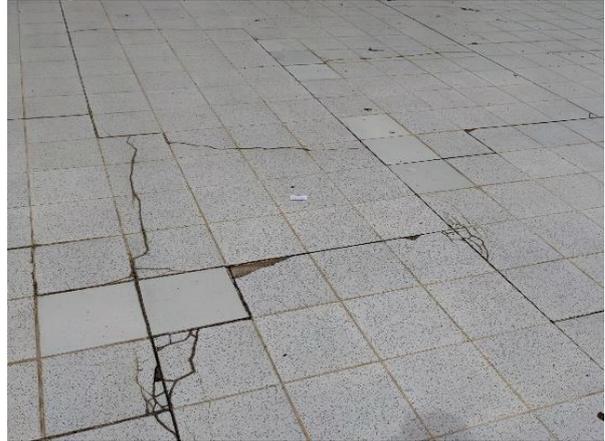
Figura 51 - Fissura em laje de concreto armado.

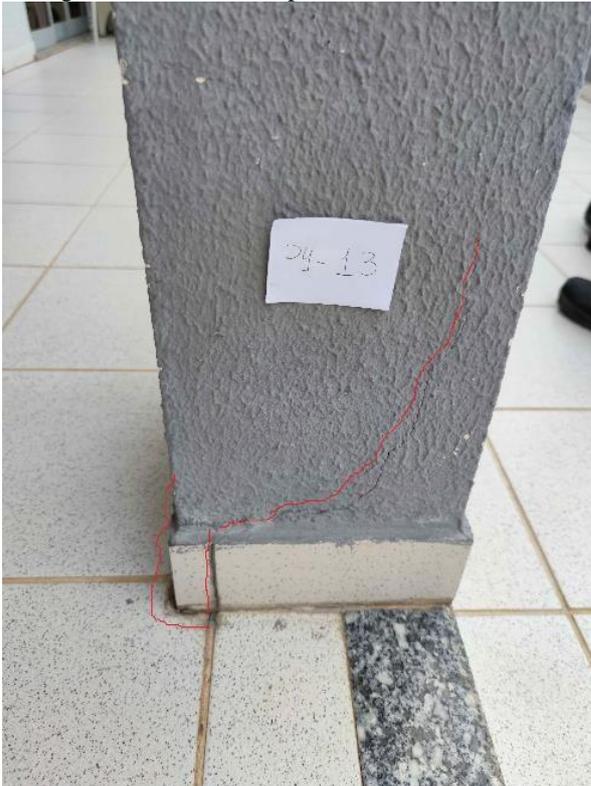
Nas figuras abaixo, pode ser observado tipos de manifestações patológicas em pilares de concreto armado. Na Figura 52 se encontra um pilar com fissura e na Figura 53 encontra-se uma viga com fissura provocada pela expansão da armadura devido à existência de corrosão.

Figura 52 - Fissura em pilar de concreto armado.

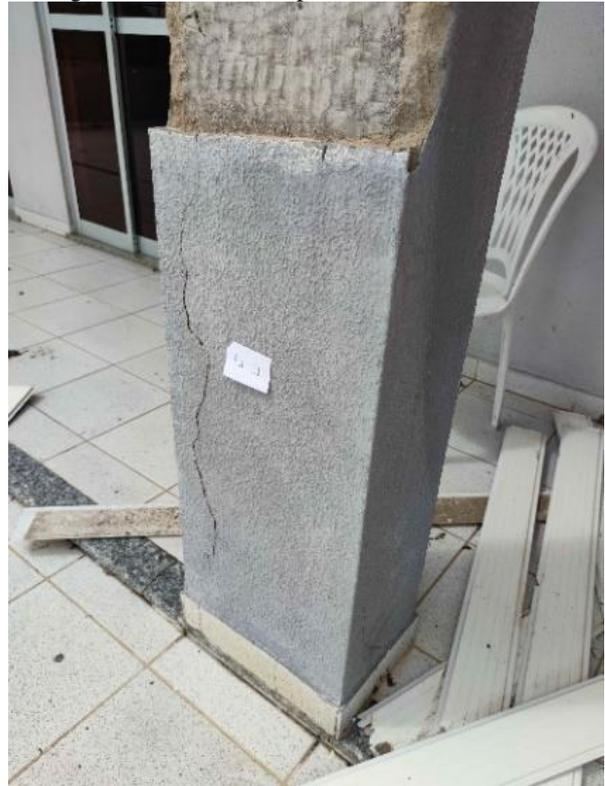
Figura 53 - Fissura em pilar de concreto armado.

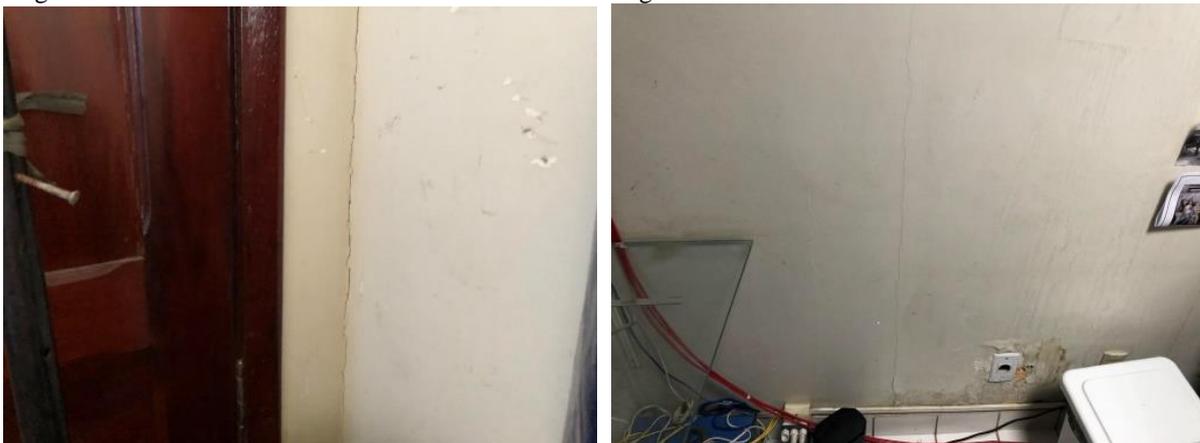
Figura 54 - Fissura vertical em encontro de alvenarias. Figura 55 - Fissura vertical em encontro de alvenarias.

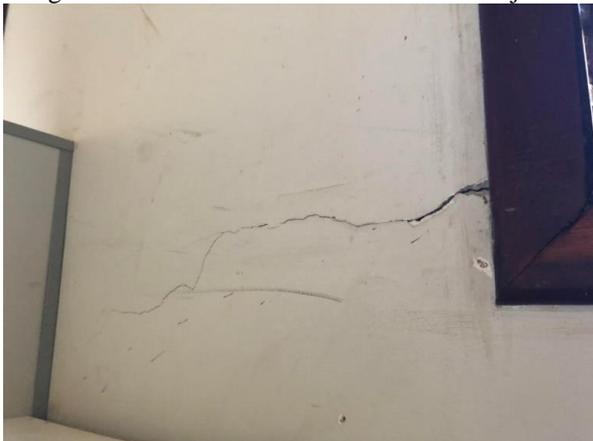
Figura 56 - Fissura em alvenaria no canto de janela.

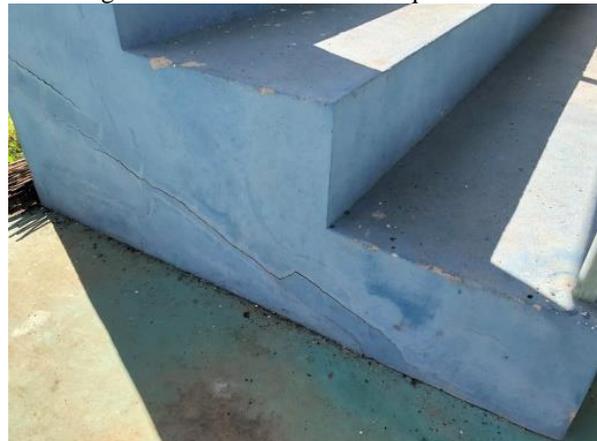
Figura 57 - Fissura a 45° na arquibancada.
