**CENTRO UNIVERSITÁRIO CHRISTUS - UNICHRISTUS
CURSO DE ENGENHARIA CIVIL**

**AVALIAÇÃO FUNCIONAL DE PAVIMENTO FLEXÍVEL: ESTUDO DE CASO
DA CE-090**

Trabalho de Conclusão de Curso (TCC) apresentado ao Curso de Engenharia Civil do Centro Universitário Christus como requisito parcial para a obtenção do título de Bacharel em Engenharia Civil.

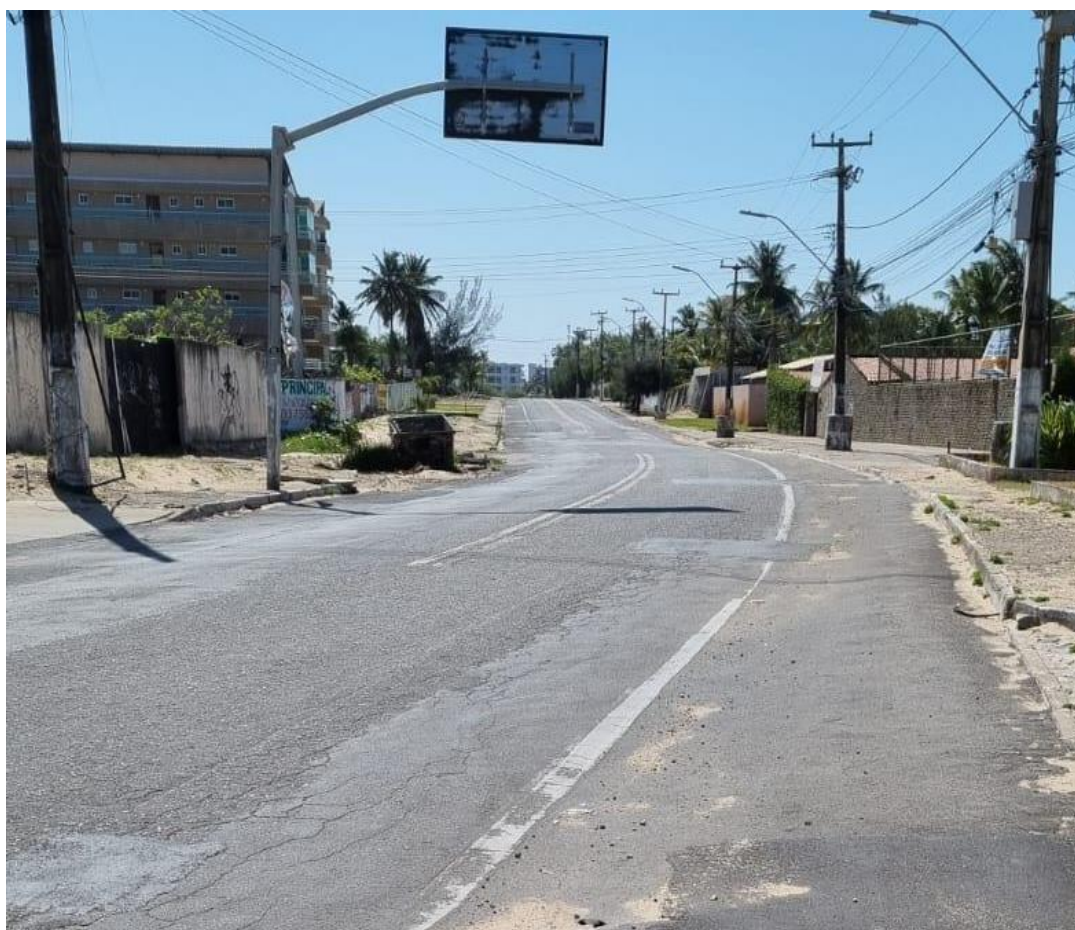
Figura 21: Foto da primeira seção

Por meio do levantamento visual contínuo, ao longo do trecho avaliado, foram observadas diversas defeitos na superfície do revestimento. Dentre elas, destaca-se o desgaste do pavimento, que pôde ser notado ao longo de toda a seção avaliada com extensão de 1,1 km. O levantamento visual contínuo, em regra, é realizado a bordo de um automóvel, porém para maior precisão dos testes os defeitos foram catalogados pelo passeio, sem o auxílio de automóveis para. Também é importante destacar que outros defeitos como trincas longitudinais, trincas transversais, trincas de jacaré, remendos e afundamento do pavimento foram identificadas no decorrer do trecho, como evidencia a figura 21.

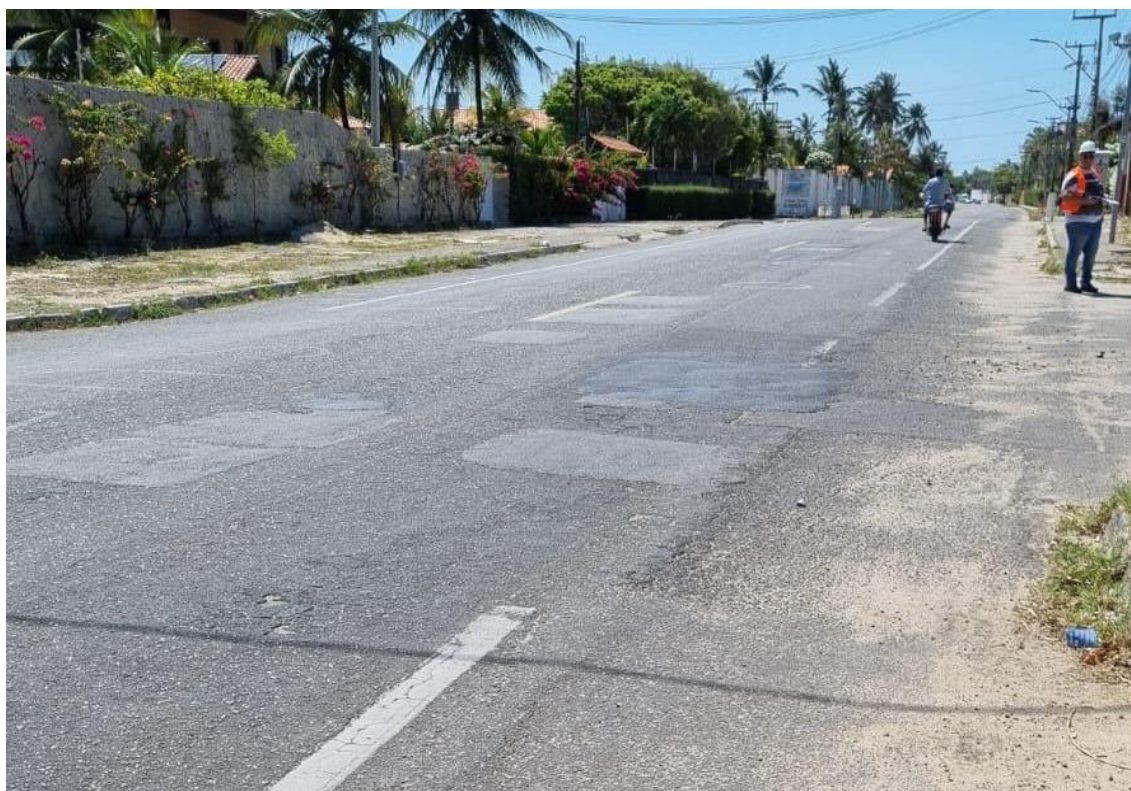
Figura 23: Foto da seção 9 com ênfase em remendos

Como pode ser verificado nas figuras 22 e 23, o defeito com o maior número de registros foram os remendos realizados na rodovia, com um total de 49 remendos, o número alto de remendos indica também um alto número de buracos pré-existentes. O estado de degradação desse defeito evidencia erros relacionados a uso de material inadequado ou execução.
