**CENTRO UNIVERSITÁRIO CHRISTUS
CURSO DE ENGENHARIA CIVIL**

**ANÁLISE DE MANIFESTAÇÕES PATOLÓGICAS ASSOCIADAS A UMIDADE EM
EDIFICAÇÕES RURAIS: ESTUDO DE CASO EM CARIDADE/CE**

Trabalho de Conclusão de Curso (TCC) apresentado ao curso de Engenharia Civil do Centro Universitário Christus, como requisito parcial para obtenção do título de bacharel em Engenharia Civil.

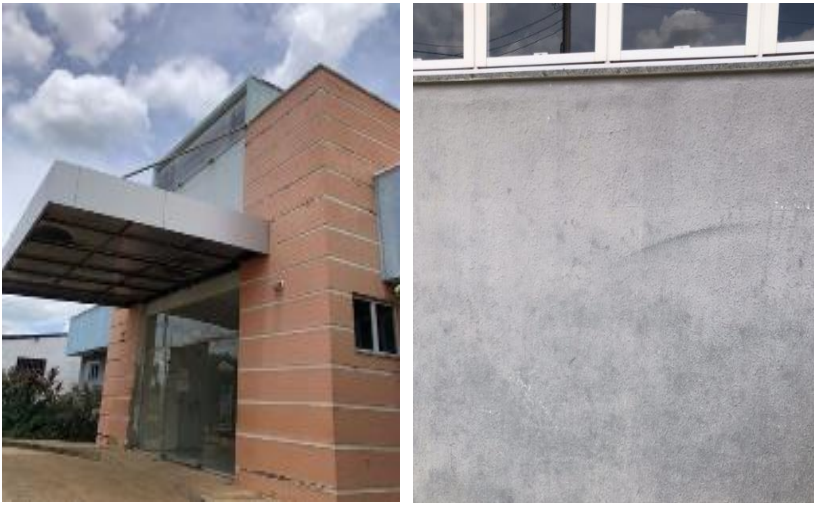
Quadro 9 – Características da fachada de uma das edificações avaliadas

Dano observado	Eflorescência		
Estimativa de ação ou efeito	Execução e materiais		
Possível agente causador	Sais solúveis que juntamente com a água afloram até a superfície da alvenaria		
Recomendações	Manutenção corretiva: limpar a superfície com removedores de eflorescência (solução lixívia) e, em alguns casos, executar uma nova camada de revestimento		
Grau de criticidade	G	U	T
	2	2	2
	Pontuação de deterioração	$2 \times 2 \times 2 = 8$

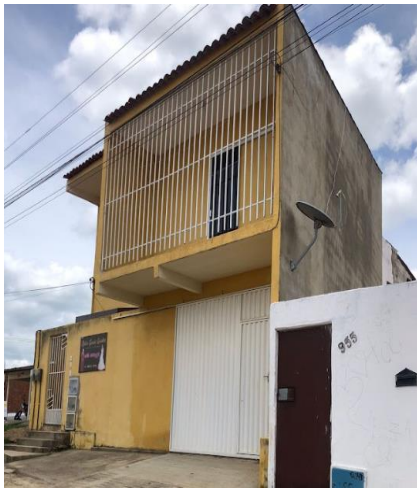
No Quadro 10, a edificação apresentou umidade de infiltração, umidade higroscópica, umidade de condensação. Entretanto, na ficha técnica foi analisado somente o defeito de infiltração de chuva (manchas). Assim, avaliou-se que a estimativa de ação e/ou efeito encontrado, possivelmente, aconteceu do mal dimensionamento do telhado da edificação. Dessa forma, o possível agente causador da anomalia encontrada, que pela utilização de conhecimentos teóricos durante o estudo da pesquisa, admite-se que a umidade existente na fachada se deve ao inadequado sistema de escoamento de água de chuvas na cobertura da edificação,

Dano observado	Infiltração de chuva		
Estimativa de ação ou efeito	Execução		
Possível agente causador	Água da chuva		
Recomendações	Manutenção corretiva: instalar calhas no telhado para o correto escoamento da água		
Grau de criticidade	G	U	T
	2	3	3
	Pontuação de deterioração	$2 \times 3 \times 3 = 18$

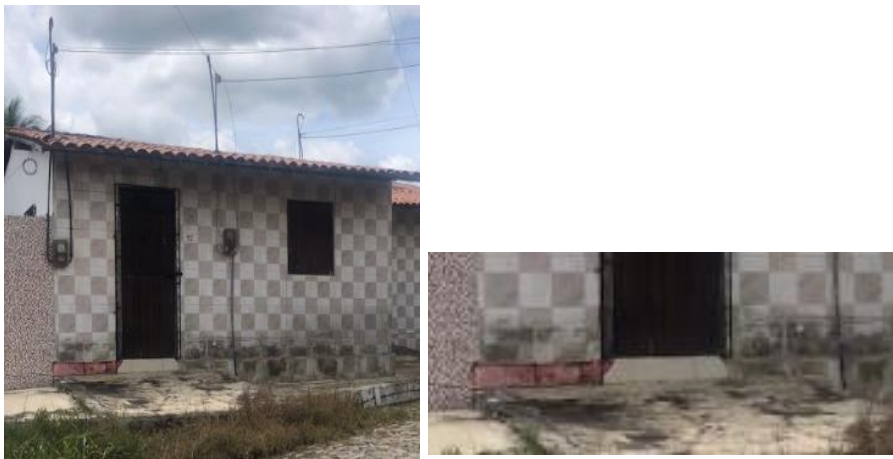
Dano observado	Deslocamento do revestimento cerâmico		
Estimativa de ação ou efeito	Execução e materiais		
Possível agente causador	Fundação mal executada ou/e nível elevado do lençol freático		
Recomendações	Manutenção corretiva: remover o revestimento cerâmico, limpar a superfície, impermeabilizar a fachada 1 a 1,5m de altura do chão e executar uma nova camada de revestimento		
Grau de criticidade	G	U	T
	3	3	3
	Pontuação de deterioração	$3 \times 3 \times 3 = 27$

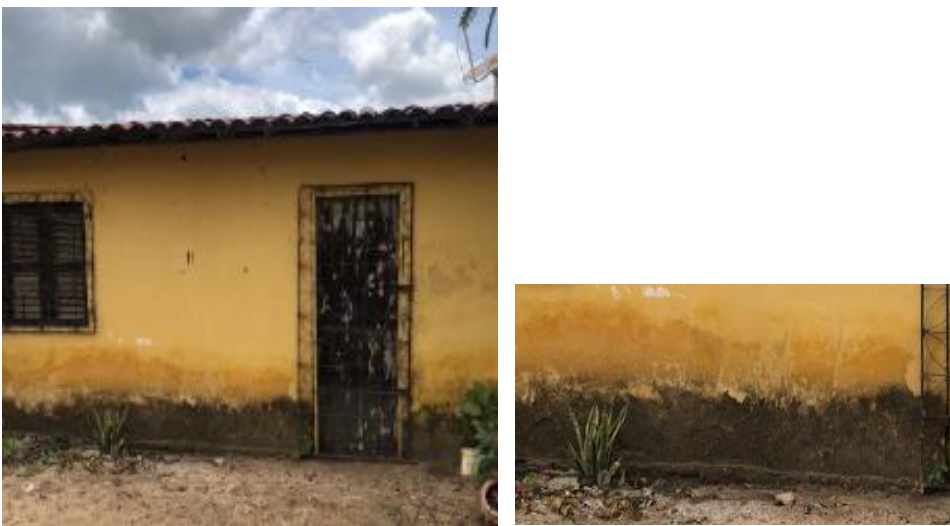
No Quadro 12, a edificação apresentou diversos tipos de umidade. Já dentre os defeitos encontrados destacam-se: mofo, fissuras e manchas. Todavia, na ficha técnica foi analisado somente o defeito decorrente do mofo.

Dano observado	Mofo		
Estimativa de ação ou efeito	Projeto e execução		
Possível agente causador	Proliferação de intempéries		
Recomendações	Manutenção corretiva: remover a área afetada, eliminar a fonte de umidade, impermeabilizar a fachada 1 a 1,5m de altura do chão e executar uma nova camada de revestimento		
Grau de criticidade	G	U	T
	4	4	5
	Pontuação de deterioração	$4 \times 4 \times 5 = 80$

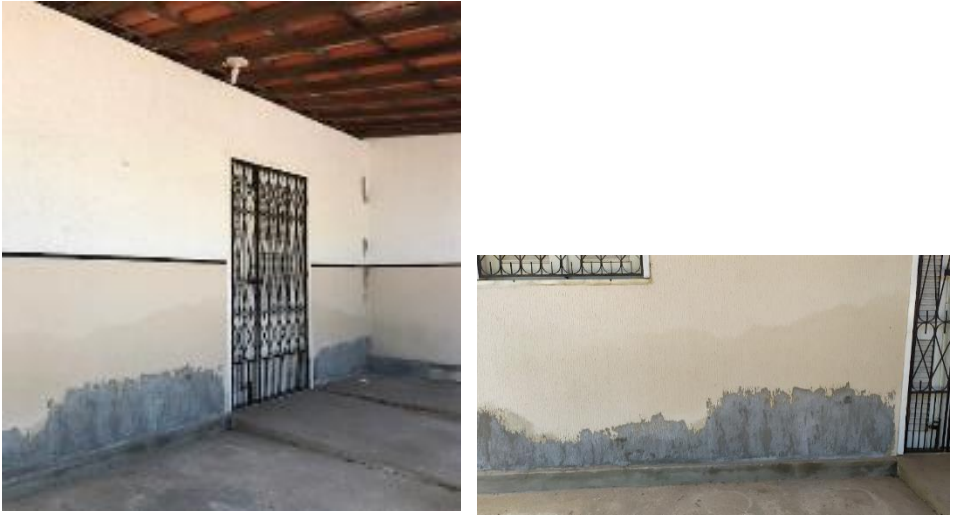
Dano observado	Capilaridade		
Estimativa de ação ou efeito	Projeto e execução		
Possível agente causador	Fundação mal executada ou/e nível elevado do lençol freático		
Recomendações	Manutenção corretiva: remoção da área afetada e impermeabilizar a parede em aproximadamente 1m a 1,5m do chão		
Grau de criticidade	G	U	T
	3	3	3
	Pontuação de deterioração	$3 \times 3 \times 3 = 27$

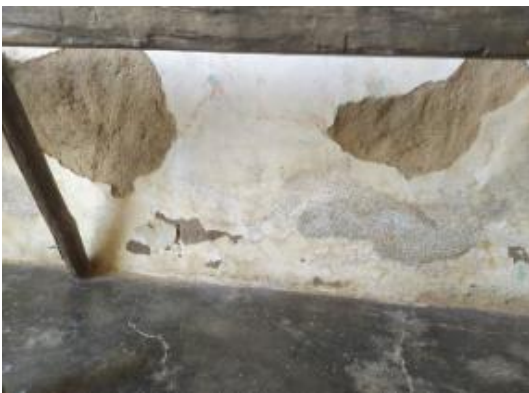
Dano observado	Destacamento da camada de reboco		
Estimativa de ação ou efeito	Materiais e execução		
Possível agente causador	Perda de adesão do material aplicado		
Recomendações	Manutenção corretiva: remover a área afetada e impermeabilizar a parede em aproximadamente 1m a 1,5m do chão		
Grau de criticidade	G	U	T
	2	2	3
	Pontuação de deterioração	$2 \times 2 \times 3 = 12$

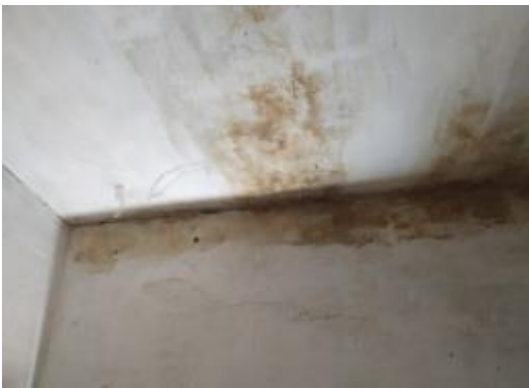
Dano observado	Manchas de infiltração		
Estimativa de ação ou efeito	Materiais e execução		
Possível agente causador	Vazamento de tubulação hidrossanitária		
Recomendações	Manutenção corretiva: troca de tubos e impermeabilização do teto		
Grau de criticidade	G	U	T
	4	4	4
	Pontuação de deterioração	$4 \times 4 \times 4 = 64$

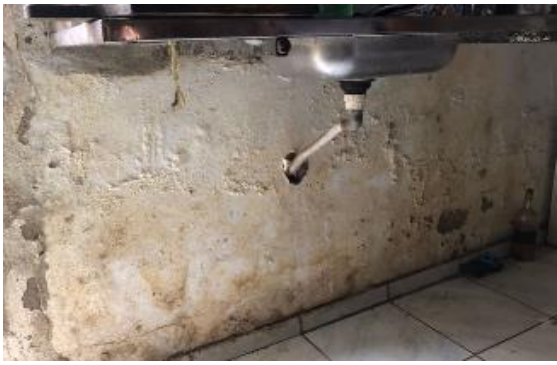
Dano observado	Manchas e bolhas na pintura		
Estimativa de ação ou efeito	Materiais e execução		
Possível agente causador	Proliferação de intempéries		
Recomendações	Manutenção corretiva: remover a área afetada, impermeabilizar a superfície 1 a 1,5m de altura do chão, executar uma nova camada de revestimento e trocar tubos e vedar as ligações		
Grau de criticidade	G	U	T
	3	3	3
	Pontuação de deterioração	$3 \times 3 \times 3 = 27$

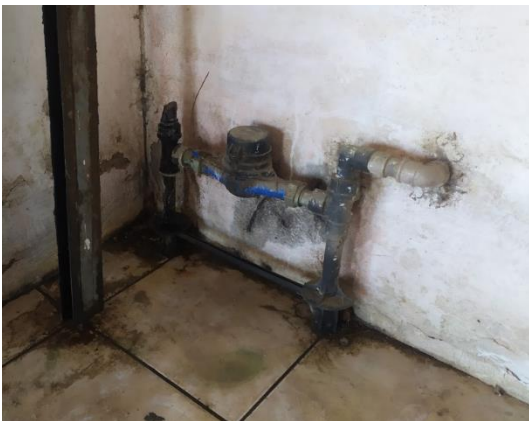
Dano observado	Manchas por vazamento acidental		
Estimativa de ação ou efeito	Materiais e execução		
Possível agente causador	Umidade presente no solo e vazamento da tubulação		
Recomendações	Manutenção corretiva: remover a área afetada, impermeabilizar a parede em aproximadamente 1 a 1,5m do chão e executar manutenção no hidrômetro para evitar futuras novas incidências		
Grau de criticidade	G	U	T
	3	3	4
	Pontuação de deterioração	$3 \times 3 \times 4 = 36$
