**UTILIZAÇÃO DO LEVANTAMENTO VISUAL CONTÍNUO PARA ANÁLISE DE
SOLUÇÕES DE MANUTENÇÃO NO PAVIMENTO DE UM SEGMENTO (JIJOCA
DE JERICOACOARA - PARAZINHO) DA RODOVIA ESTADUAL CE-085**

Trabalho de Conclusão de Curso – TCC
apresentado ao curso de Engenharia Civil
do Centro Universitário Christus, como
requisito parcial para obtenção do título de
bacharel em Engenharia Civil.

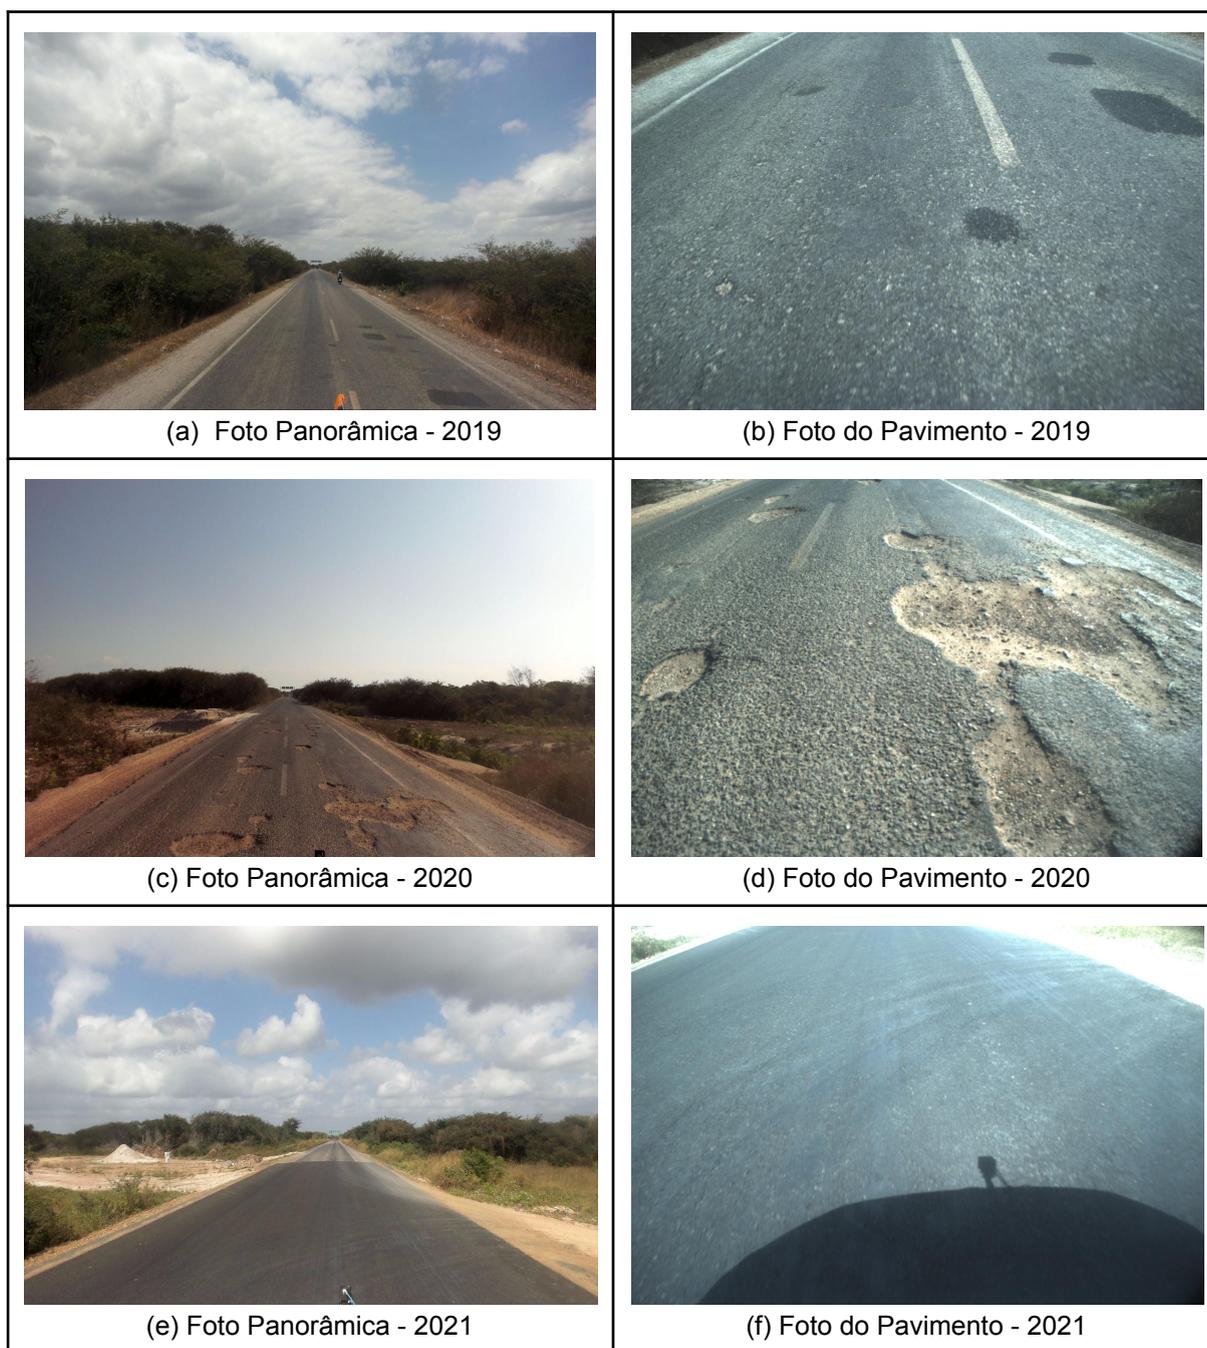
Figura 28 - Fotos do ponto 1 (2019-2021)

Na Figura 28(b) é possível identificar que o pavimento apresenta leves desgastes (grau 1) e alguns remendos, já no ano seguinte as patologias se desenvolveram para buraco/panela, como ilustrado na Figura 28(d). Conseqüentemente, em 2021 o trecho passou por uma manutenção e após uma análise das fotos, foi identificado que ocorreu um serviço de recuperação funcional neste trecho através da realização de reciclagem e recapeamento em TSD, definições explicadas no tópico 2.6. A Figura 29, contém a continuação do ponto 1 nos anos de 2022 e 2023.

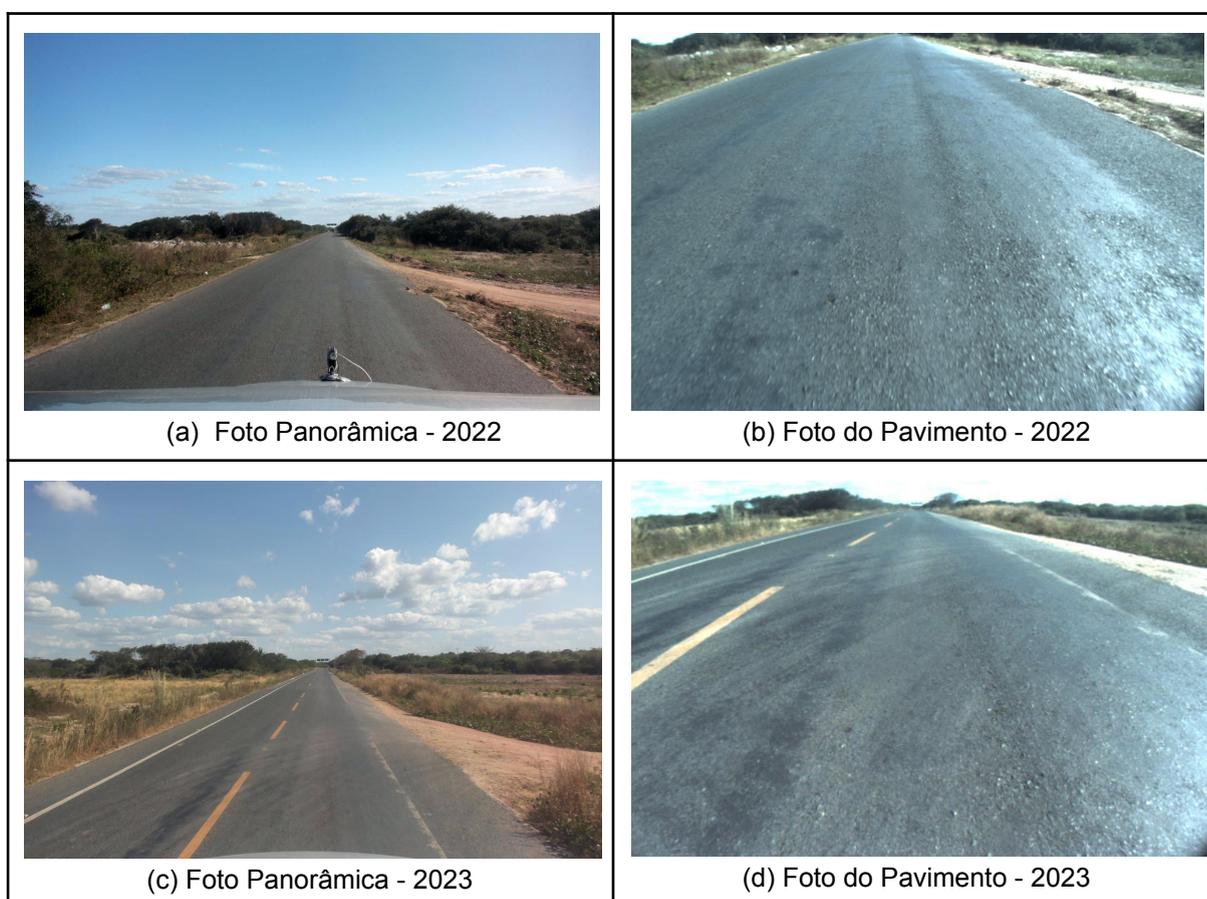
Figura 29 - Fotos do ponto 1 (2022 e 2023)

Em 2022 foi dada continuidade nos serviços de recuperação funcional, com a mesma intervenção realizada em 2021, todavia, alguns trechos passaram por aplicação de um microrrevestimento. Seguidamente, as imagens do ponto 2 serão ilustradas na Figura 30.

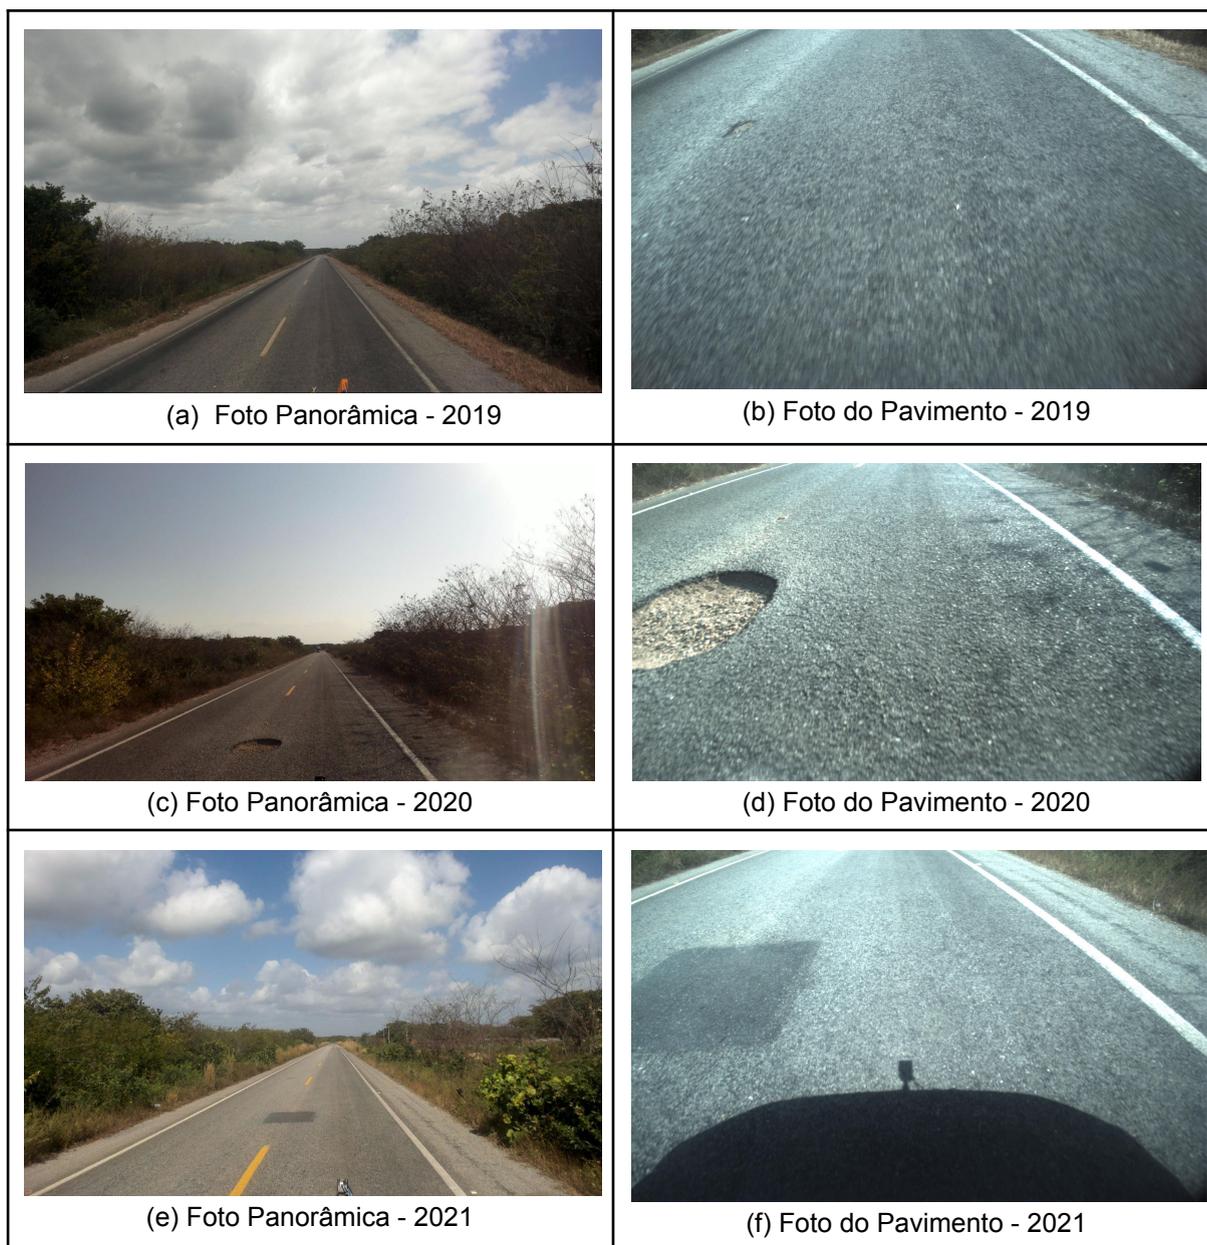
Figura 30 - Fotos do ponto 2 (2019-2021)

No ponto 2, o que antes era um pequeno desgaste com gravidade 2, por apresentar exposição da base, transformou-se em um buraco/panela (Figura 30d) com o passar de 1 ano, devido às intempéries e o tráfego de veículo. Entretanto, no ano seguinte (2021), com os serviços de tapa buracos realizados pela SOP-CE, foi sanado o defeito com um remendo. A Figura 31 a seguir apresenta o mesmo ponto nos anos de 2022 e 2023.

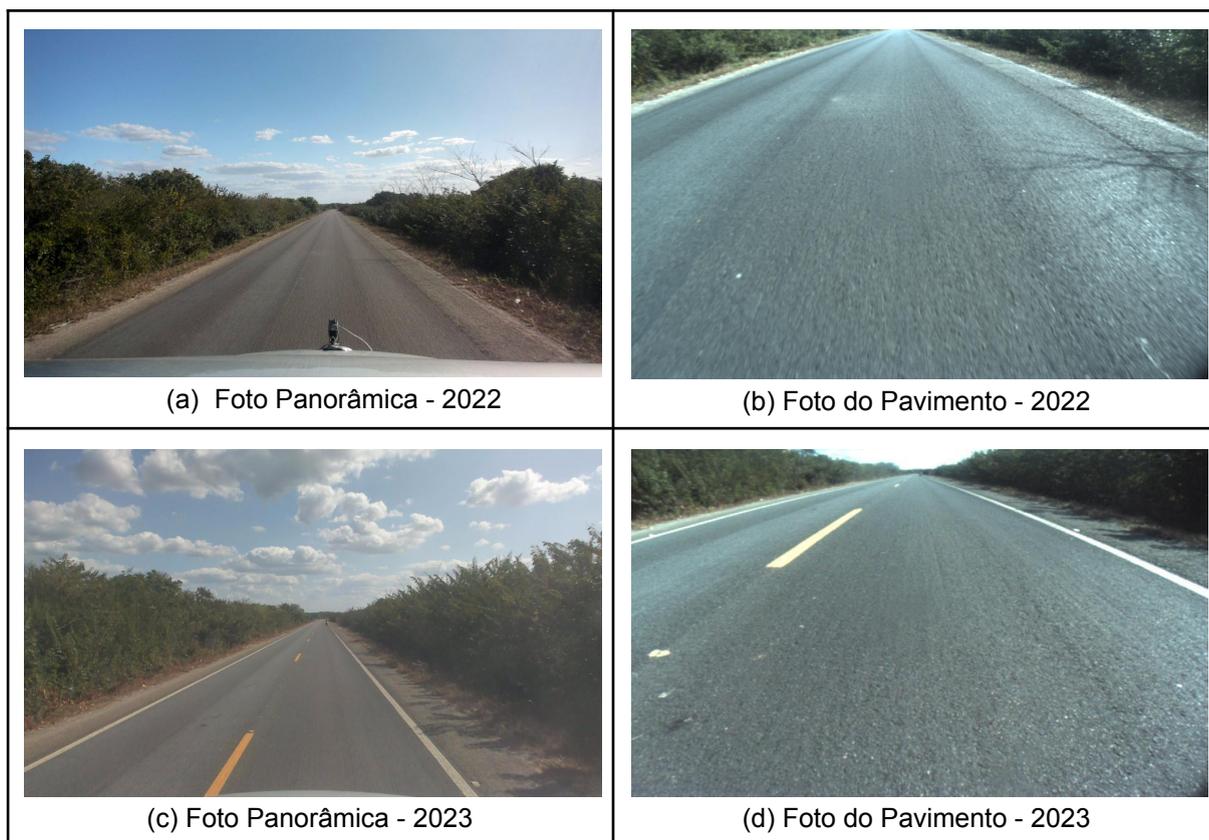
Figura 31 - Fotos do ponto 2 (2022 e 2023)

Por se tratar de uma continuação do mesmo trecho, as intervenções realizadas em 2022, nas Figuras 28 e 29, também foram feitas neste ponto, e em 2023 o pavimento continuou apresentando boas condições de serventia, resultado dos serviços de recuperação funcional do ano anterior. Já na Figura 32, serão expostas as patologias do ponto 3.

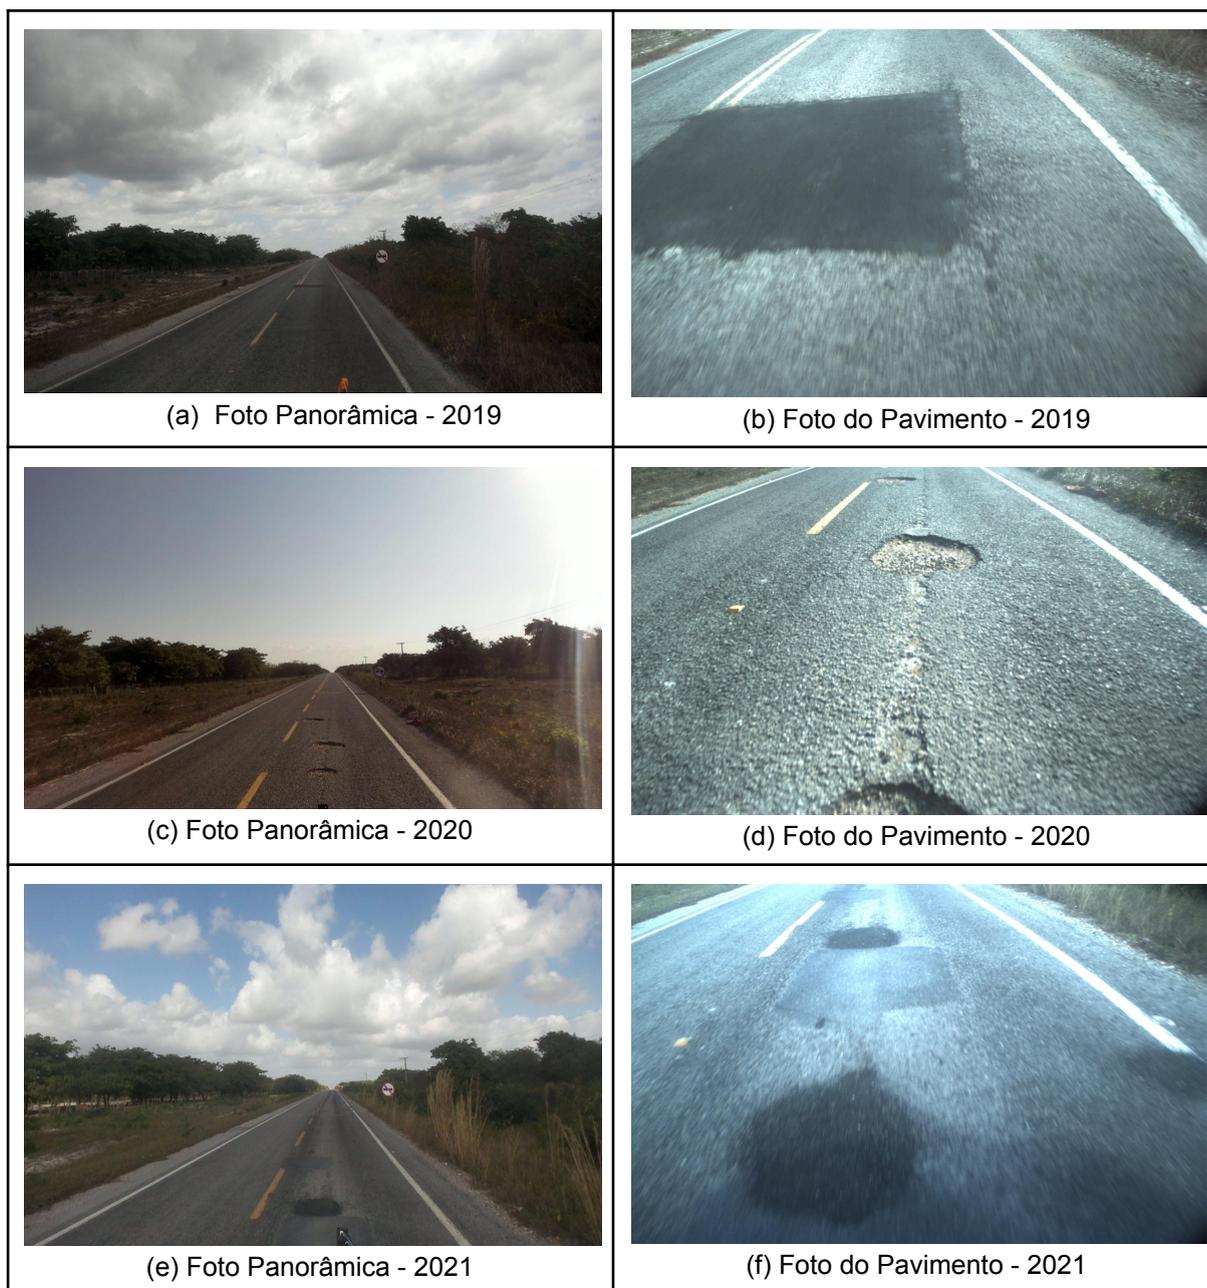
Figura 32 - Fotos do ponto 3 (2019-2021)

Em 2019, este ponto já havia passado por reparo, no qual foi feito um remendo para tapar uma panela presente no trecho. Todavia, no ano seguinte a panela foi reaberta e houve o surgimento de outras duas, além de alguns desgastes. Dessa forma, em 2021, optaram por reparar o segmento com remendos, solução imediata para sanar as patologias visualizadas. Nas imagens ilustradas na Figura 33, o mesmo ponto já passou por intervenção novamente.

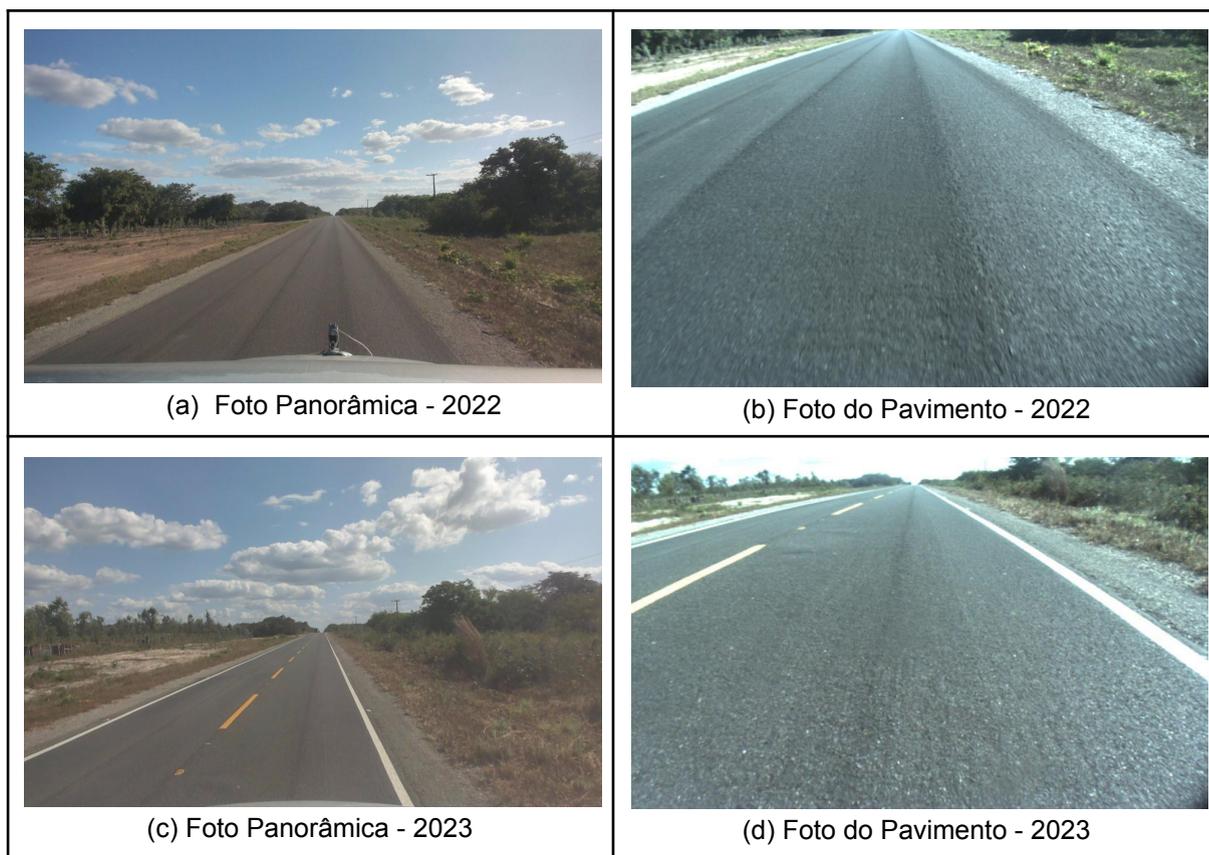
Figura 33 - Fotos do ponto 3 (2022 e 2023)

As soluções de manutenção feitas em 2022 continuam apresentando bons resultados no ano 2023, a patologia “buraco” que manifestava-se frequentemente no trecho foi sanada após o serviço de recuperação funcional, ou seja, os 3 pontos analisados refletem boa serventia após as intervenções no ano de 2022. Já na Figura 34, contém as imagens do penúltimo ponto estudado neste trabalho.

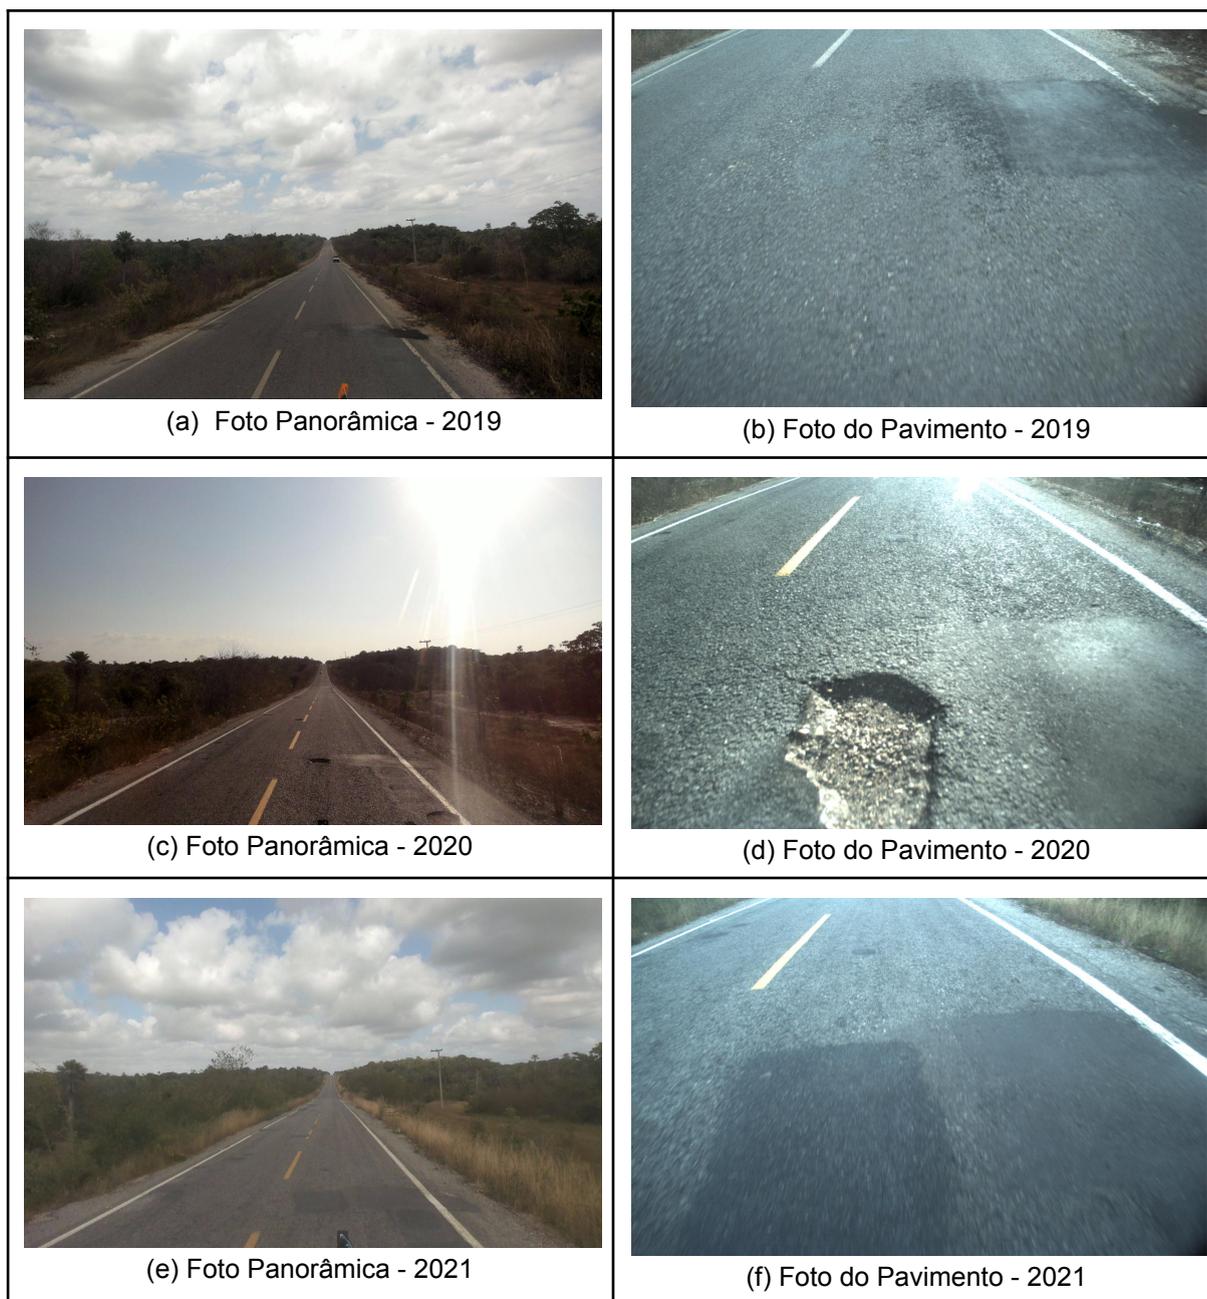
Figura 34 - Fotos do ponto 4 (2019-2021)

O ponto 4, inicialmente, continha um remendo e algumas trincas de fadiga (grau 1), o que ocasionou no aparecimento de um buraco no ano seguinte. Porém, em 2021 foi realizado o reparo do defeito com um remendo. Com as imagens da Figura 35, pode-se visualizar o mesmo ponto após o serviço de recuperação funcional.

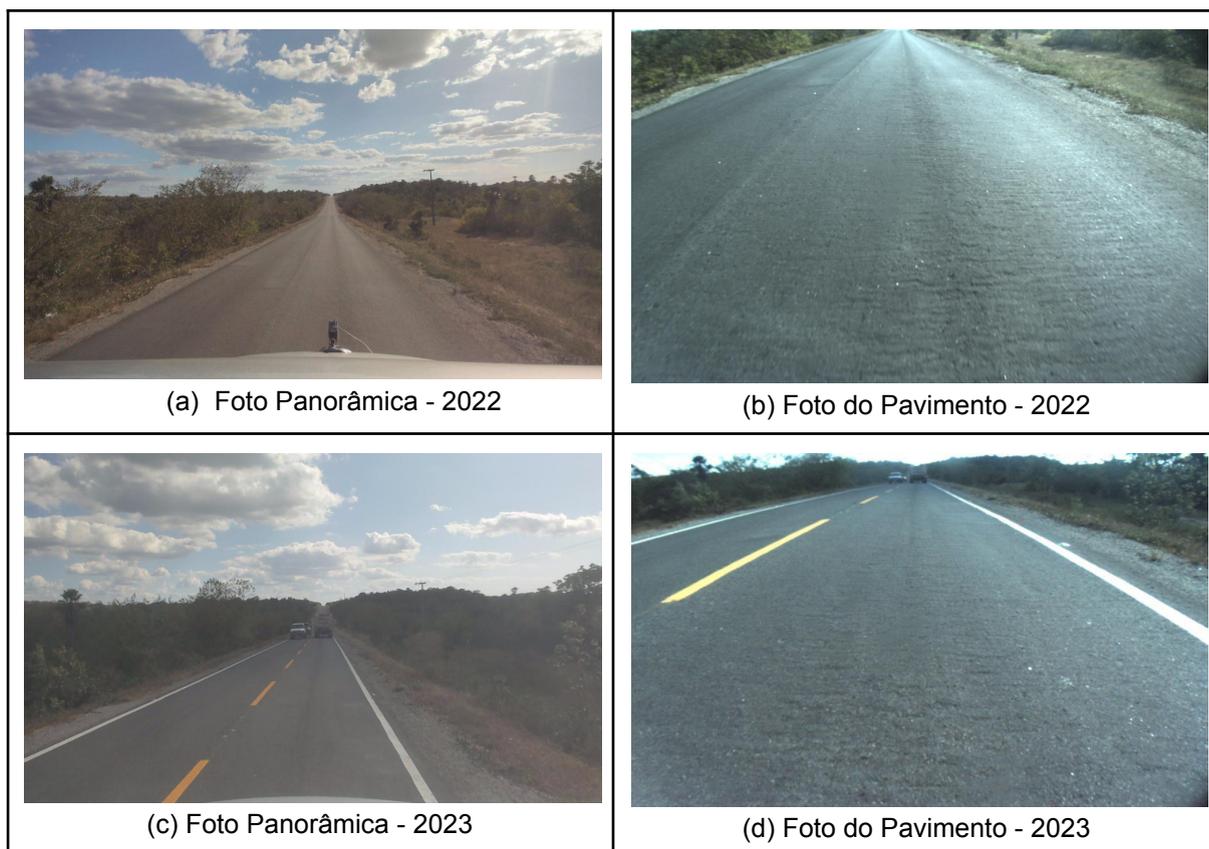
Figura 35 - Fotos do ponto 4 (2022 e 2023)

O serviço de recapeamento em TSD, no ano de 2022, continua apresentando bons resultados ao longo do trecho, o que impacta positivamente numa boa condição de serventia. Em seguida, as imagens do último ponto analisado (Figura 36).

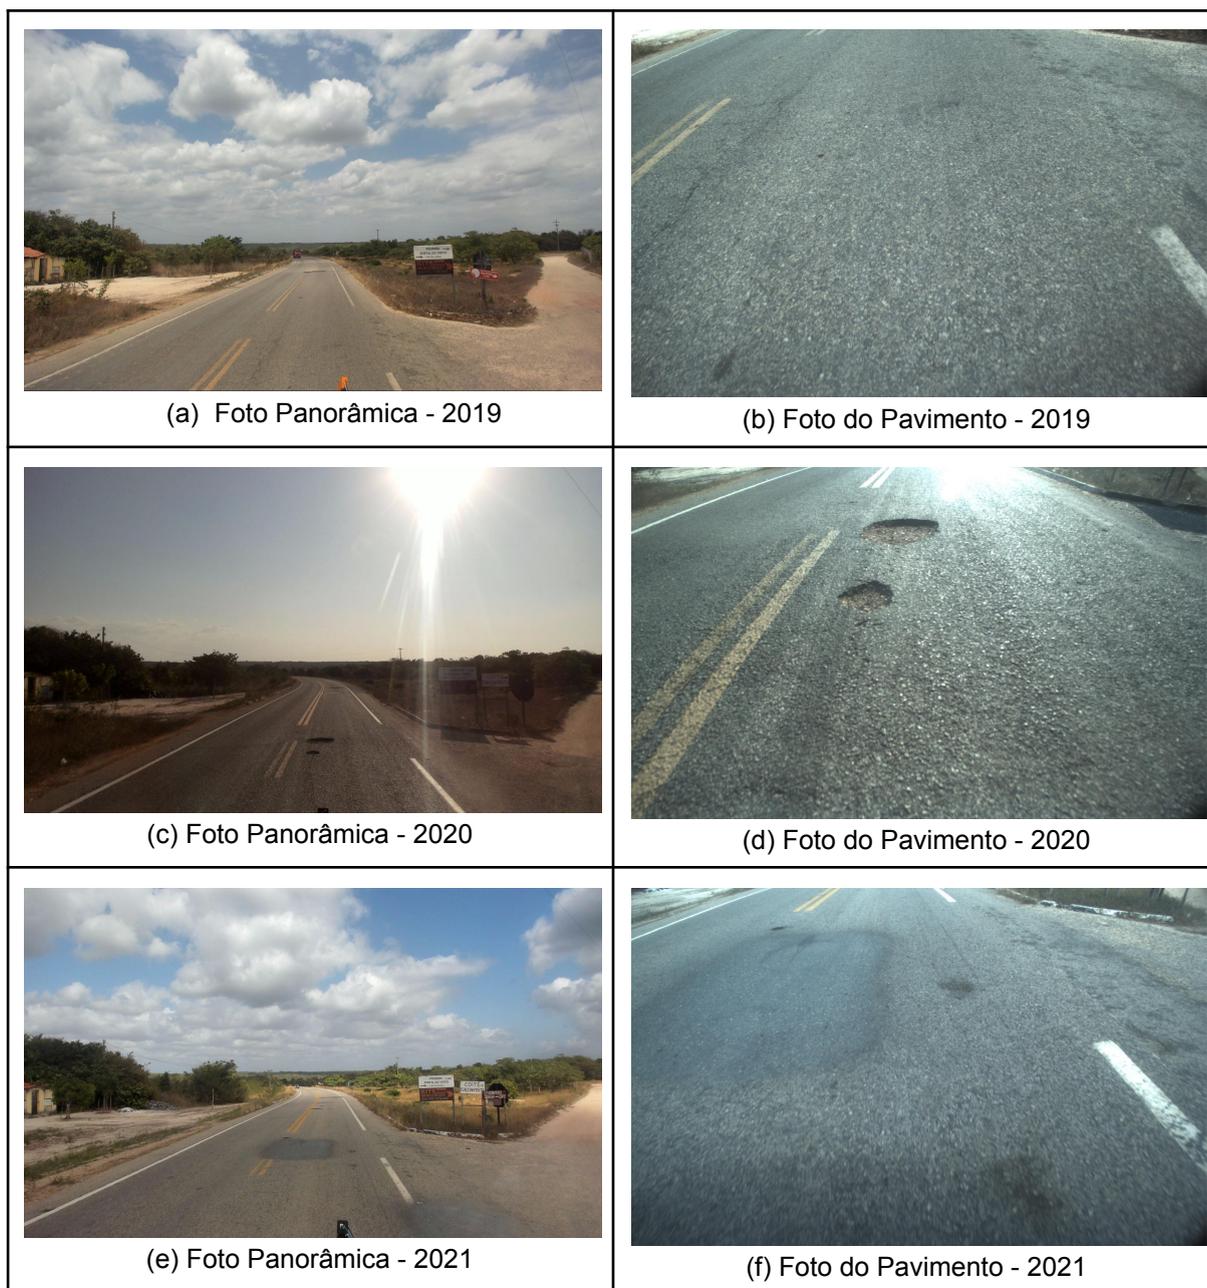
Figura 36 - Fotos do ponto 5 (2019-2021)

Em 2019 este ponto apresentava algumas trincas de fadiga, decorrendo na patologia “panela” visualizada no ano seguinte. Novamente, em 2021 o trecho passou por reparo através de remendos. Posteriormente, a Figura 37 exhibe o segmento após soluções de manutenção.

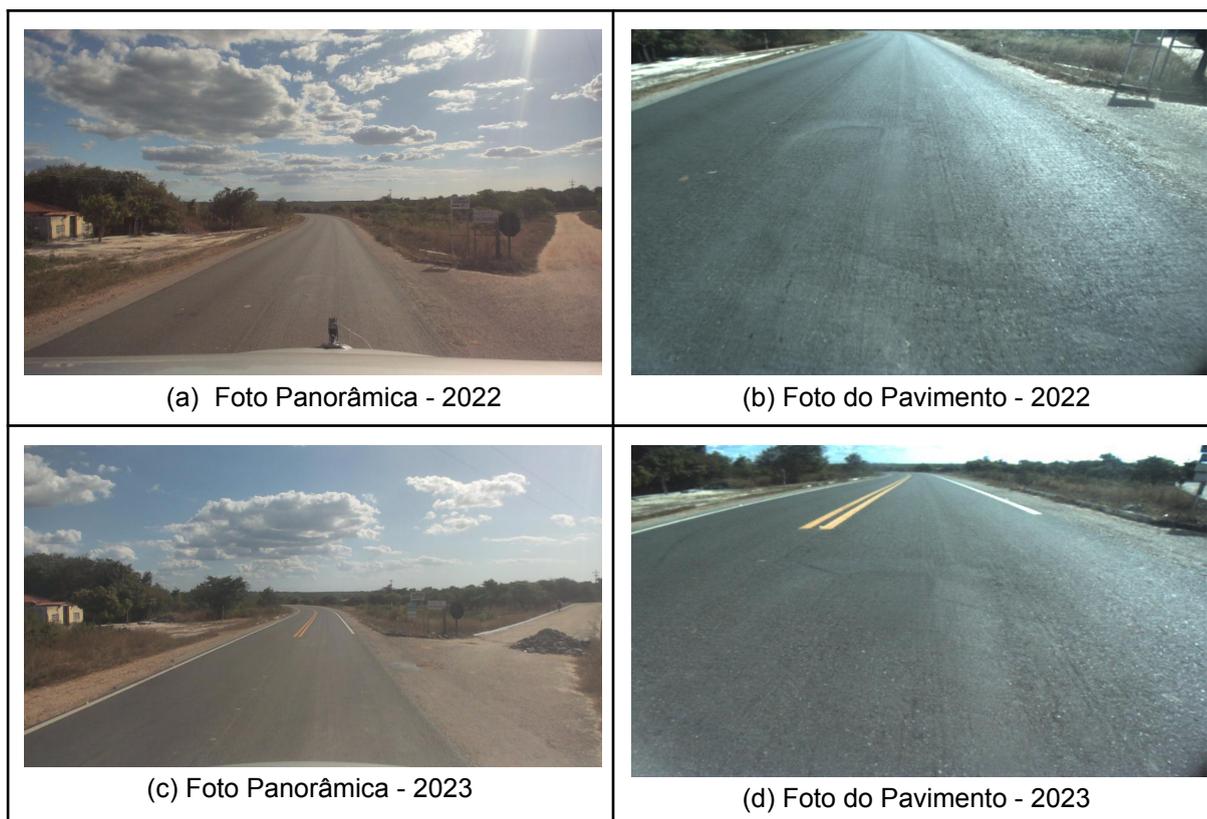
Figura 37- Fotos do ponto 5 (2022 e 2023)

Reiterando, as soluções adotadas em 2022 refletem resultados favoráveis (2023) em todo o trecho, algo evidenciado nas imagens apresentadas dos 5 pontos estudados.
