REMEMORAR A ARQUITETURA DE FERRO

UMA PROPOSTA DE RESTAURO PARA O MERCADO DA AEROLÂNDIA EM FORTALEZA/CE

Raphaela Oliveira

Trabalho de Conclusão de Curso (Graduação) - Centro
Universitário Christus - Unichristus, Curso de Arquitetura e
Urbanismo, Fortaleza, 2024.
Orientação: Profa. Ma. Julia Santos Miyasaki.

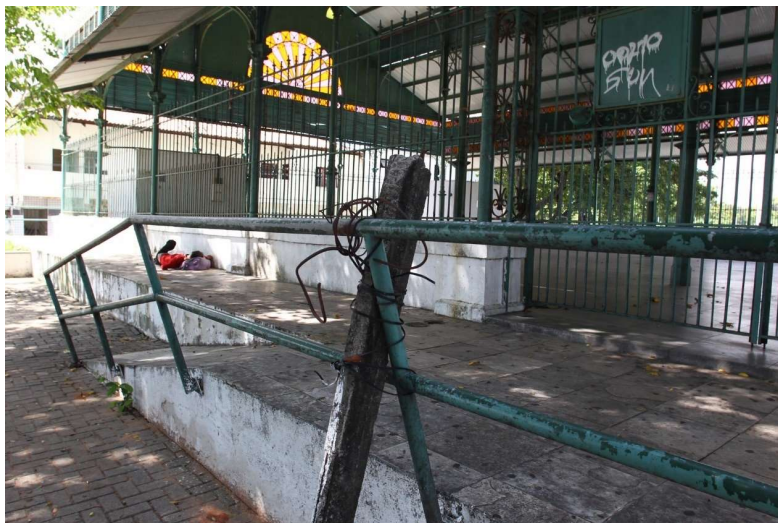
Figura 49 - Guarda corpo do Mercado seguro por um pedaço de concreto armado, e fios.

Em 08 de setembro de 2022, o Jornal O Povo publicou sobre a falta de manutenção do espaço, e que este estaria apresentando problemas em sua estrutura que solicitavam a necessidade de uma reforma.

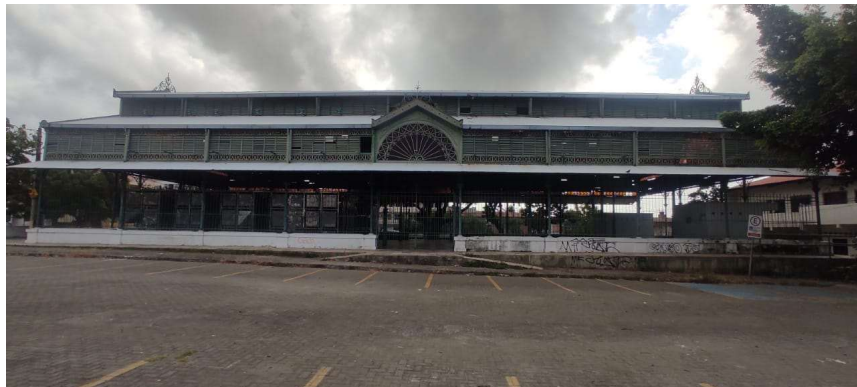
Figura 61 – Fachada Oeste em setembro/2023.

Pode-se identificar danos existentes na fachada Oeste (Figura 61), quanto a presença de pilastras na base de alvenaria, mutilações nas venezianas existentes, e oxidação do material.

A estrutura do Mercado apresenta diversos danos, incluindo lacunas nas venezianas existentes, que deverão ser refeitas e substituídas por peças similares às originais. Além disso, as partes danificadas da estrutura passarão por procedimentos de restauro para serem recuperadas. No entanto, as peças que estiverem em estado irreparável, deverão ser substituídas.

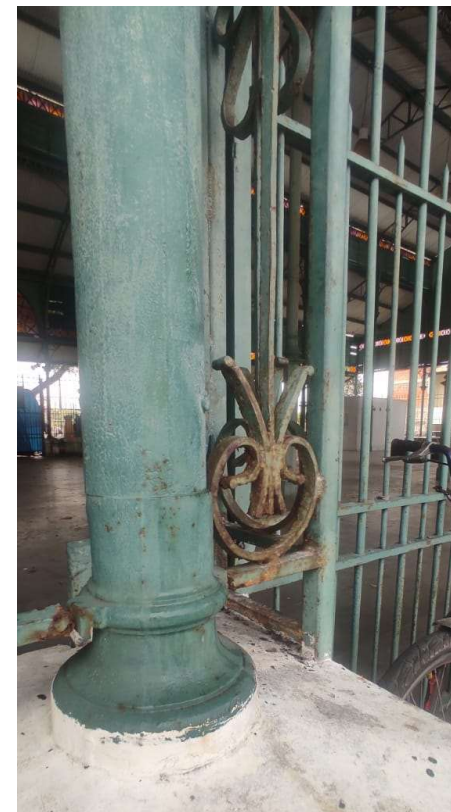
Figura 62 – Elementos decorativos da fachada em processo de corrosão.

Quanto aos elementos decorativos de fechamento do equipamento, apresentam nível de corrosão que deve ser tratado, evitando maiores desgastes.

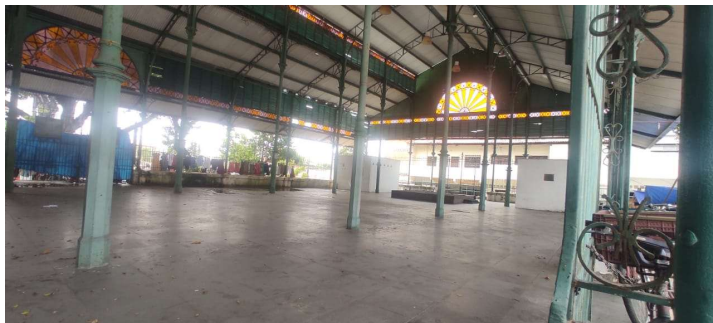
Figura 63 – Interior do Mercado da Aerolândia, 2023.

No interior é possível visualizar a presença poças d'água no piso, provindas da infiltração de água da chuva devido estrutura aberta do Mercado.
