**UNICHRISTUS – CENTRO UNIVERSITÁRIO CHRISTUS
NÚCLEO DE TECNOLOGIA
ENGENHARIA CIVIL**

**RETROANÁLISE DAS BACIAS DEFLECTOMÉTRICAS PARA OBTENÇÃO DO
MÓDULO DE RESILIÊNCIA DAS CAMADAS DE PAVIMENTAÇÃO. ESTUDO DE
CASO: BR 304 - RN**

Trabalho de Conclusão de Curso (TCC)
apresentado ao curso de Engenharia Civil
do Centro Universitário Christus, como
requisito final para obtenção do título de
bacharel em Engenharia Civil.

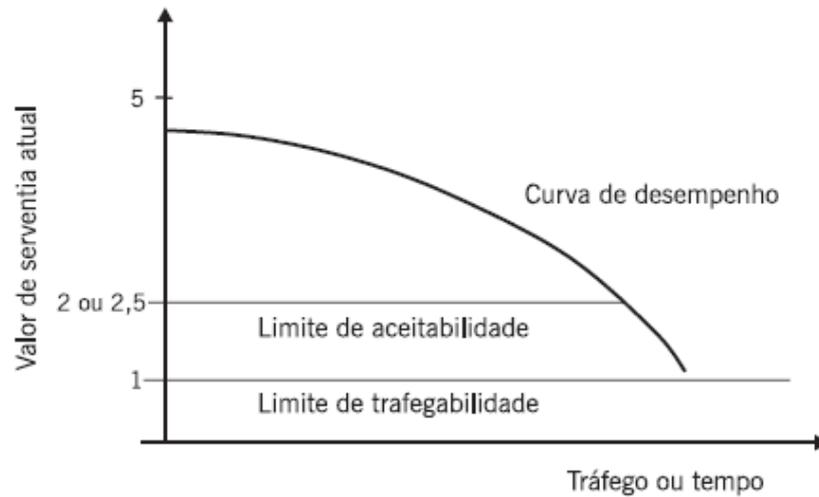
Figura 1 – Valor de Serventia

Segundo Bernucci *et al.* (2010) a avaliação funcional de um pavimento trata da perspectiva da superfície do pavimento e de que forma interfere na condição do rolamento. A primeira forma de aferir a funcionalidade de um trecho do pavimento foi o modelo de serventia, de acordo com o gráfico presente na Figura 01, idealizado por Carey e Irick (1960) na Pista Experimental da AASHO (atualmente AASHTO (*American Association of State Highway and Transportation Officials*)) (BERNUCCI *et al.*, 2010; PINTO; PREUSSLER, 2010).

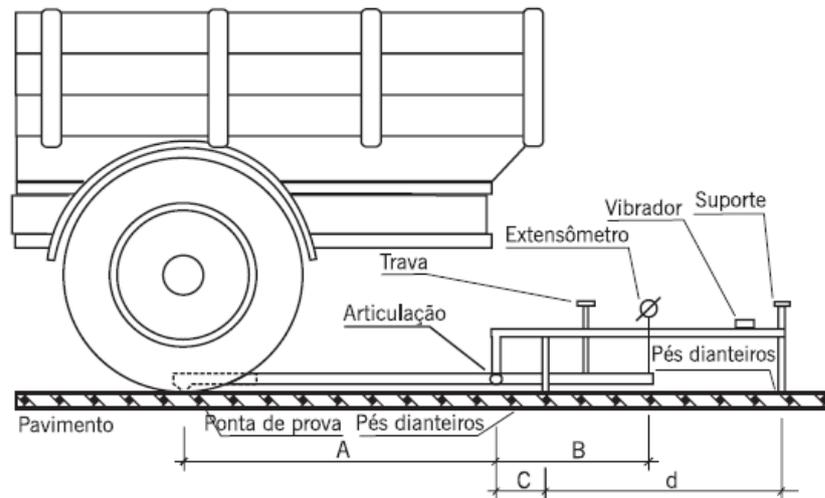
Figura 2 - Esquema da Viga *Benkelman*

Para realização do ensaio, deve-se utilizar também um caminhão de eixo traseiro simples de roda dupla, carregado com 8,2 toneladas, para aplicação da carga no pavimento para aferição da deformação elástica, podendo ser utilizado cargas diferentes quando julgado conveniente.

Para realização do ensaio, se coloca a ponta de prova da viga entre os pneus da roda geminada traseira do caminhão, exatamente sobre seu eixo. Posteriormente realiza-se uma medida inicial do extensômetro situado a uma distância onde o operador possa atuar com segurança, com isso obtendo-se o valor de L_i e faz-se o caminhão afastar-se 10 metros de distância ou até que o extensômetro não obtenha mais variações de leitura. Após todo o procedimento, realiza-se uma nova leitura para obtenção do valor final (L_f).

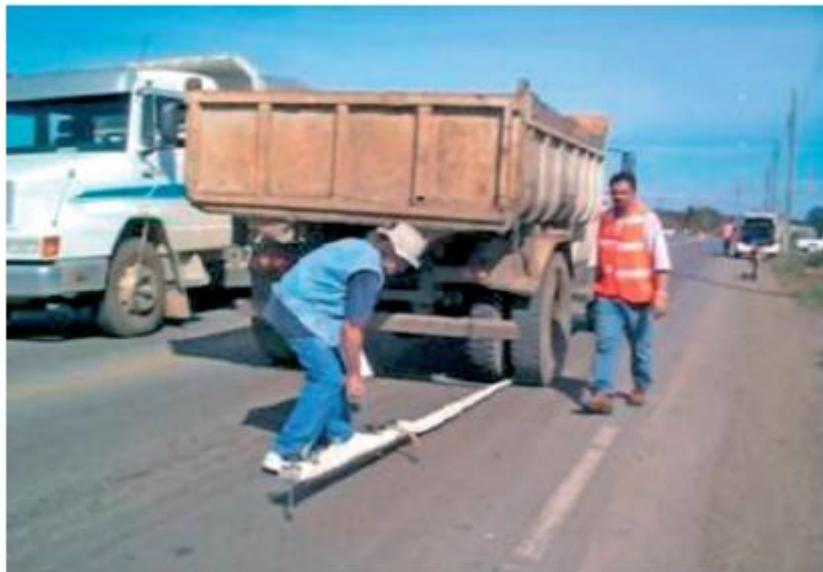
Figura 3 - Viga Benkelman em campo

A Figura 3 mostra um exemplo do equipamento viga *Benkelman*.

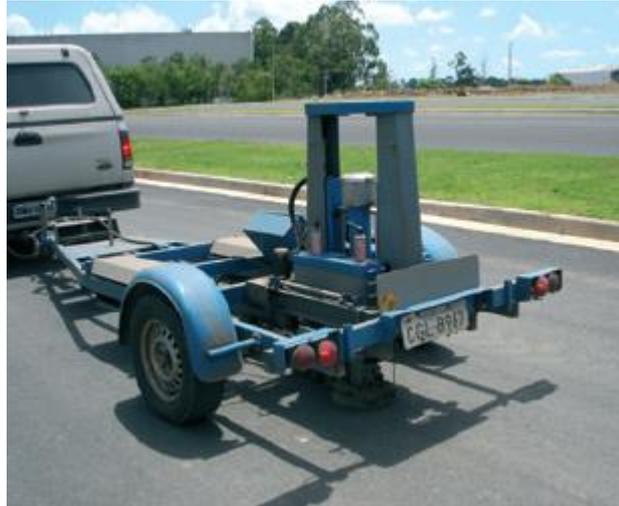
Figura 4 - Equipamento FWD

O deflectômetro de impacto FWD (*Falling Weight Deflectometer*), foi projetado para simular o efeito de passagem de uma carga de roda em movimento no pavimento (MORAES, 2015). Ele foi introduzido no Brasil no ano de 1989 e é projetado para simular o efeito das cargas oriundas dos veículos que passam pelo pavimento (BORGES, 2001). A Figura 4 mostra o equipamento FWD.

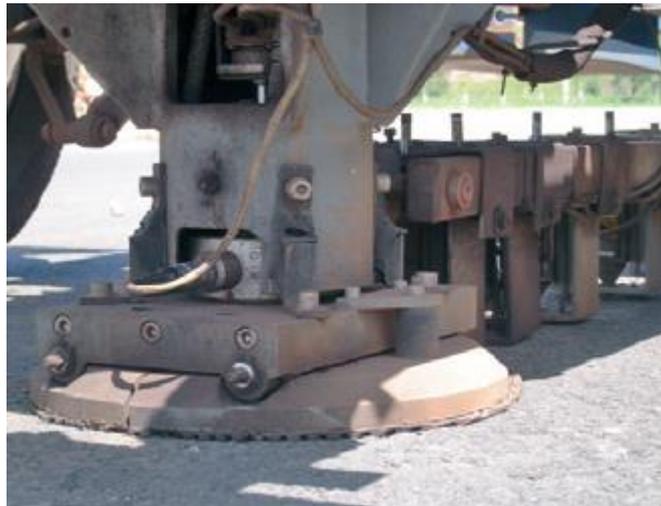
Figura 5 - Prato de aplicação das cargas pelo FWD

Segundo o DNER (1996), essa simulação é realizada através da queda de um conjunto de massas, de uma altura pré-fixada, sobre um sistema de amortecedores de borracha, que propaga a força aplicada até uma placa circular apoiada no pavimento como visto na Figura 5. Geralmente, a placa aplica, no pavimento, uma carga de 40kN, sendo alterada em função da necessidade até que seja alcançada a carga desejada.

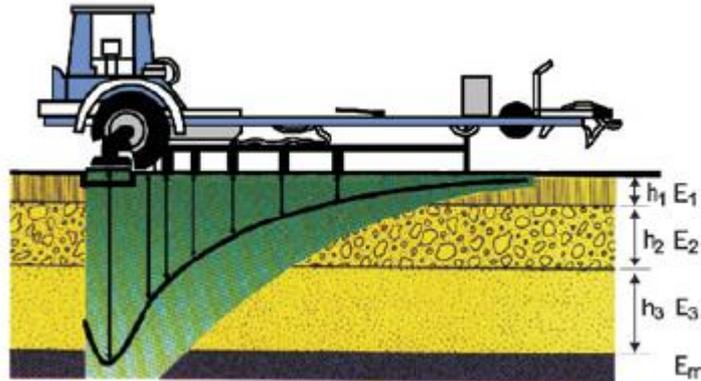
Figura 6 - Esquema de medidas FWD

Os deslocamentos regeneráveis verificados na superfície do pavimento, são medidos por sensores alocados ao longo de uma barra metálica instalada juntamente ao equipamento. Para o armazenamento das informações coletadas pelo equipamento, é necessário também a utilização de um sistema de controle de dados instalado no veículo que irá rebocar o equipamento de medição.

Pode-se observar na Figura 6 o impacto do equipamento no pavimento, simulando uma carga de roda a uma velocidade de 60 a 80 Km/h por um período de 25 a 33 milissegundos e na Figura 7, um exemplo das informações tratadas de um programa utilizado para o recebimento das informações (MORAES, 2015).

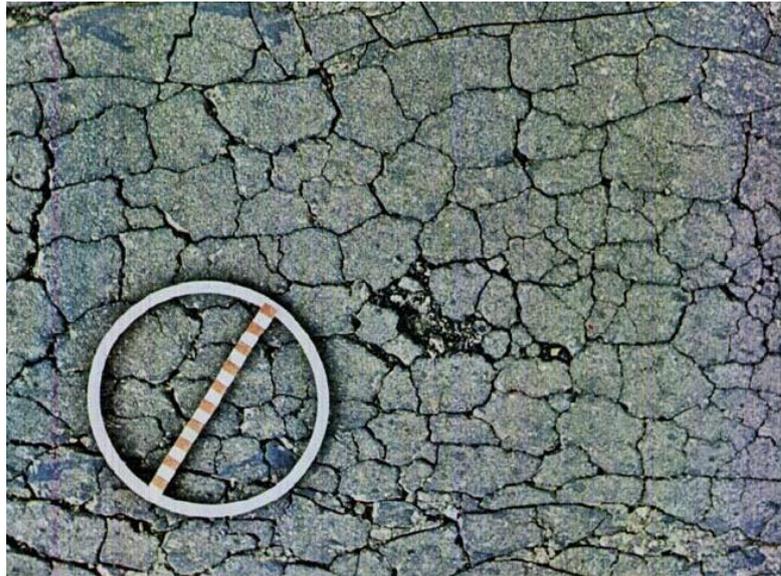
Figura 8 - Trinca couro de jacaré

Caracterizado por uma série de trincas interligadas sem direção preferencial, com formato semelhante ao couro de um jacaré, podendo apresentar ou não erosão acentuada nas bordas. Uma possível causa desse defeito é a ação repetidas das cargas de tráfego, podendo ser agravado pelas condições ambientais de temperatura e umidade (DNIT, 2003b; PINTO; PREUSSLER, 2010). Um exemplo desse tipo de defeito pode ser visto na Figura 8.

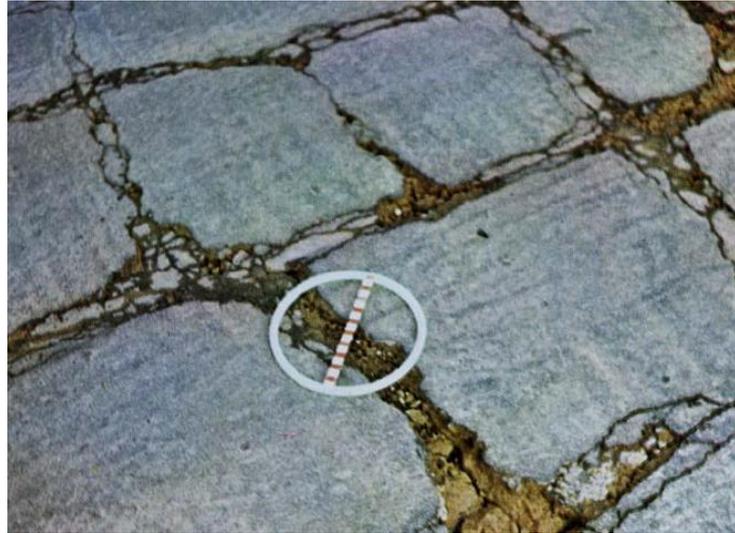
Figura 9 - Trinca em bloco

O trincamento em bloco é caracterizado por ter um conjunto de trincas interligadas com uma regularidade geométrica acentuada em formato retangular, que diminuem à medida que a deformidade aumenta. Pode ser causado pela alternância diária de temperatura e umidade ou pela união de trincas longitudinais e transversais (BERNUCCI *et al.*, 2010; DNIT, 2003b; PINTO; PREUSSLER, 2010). Pode-se verificar um exemplo desse tipo de defeito na Figura 9.

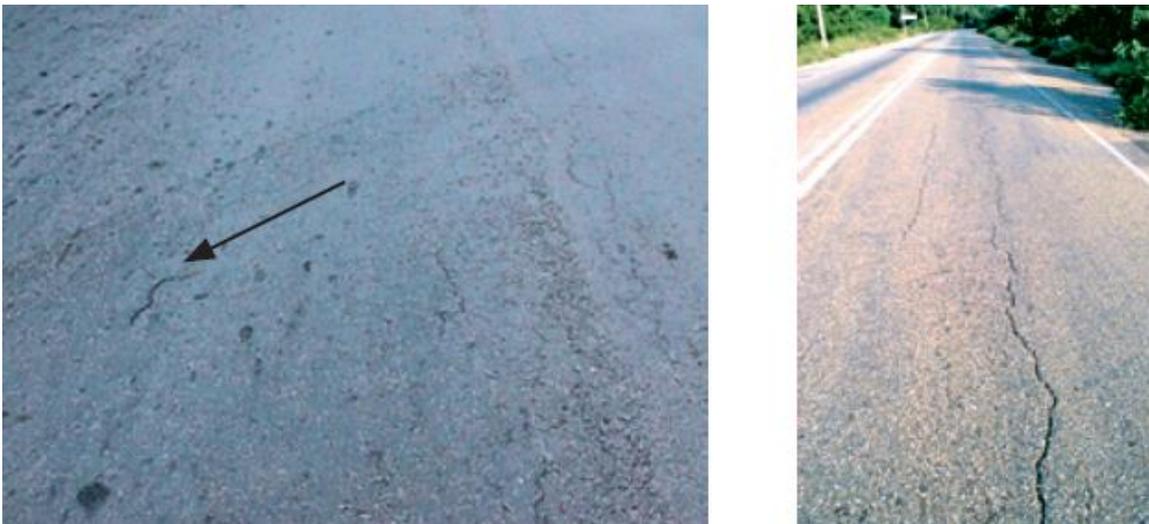
Figura 10 - Trincas transversais curta (esq.) e longa (dir.)

São trincas que se apresentam, quando longitudinal, perpendicular ao eixo da via ou, quando transversal, paralelas ao eixo da via, sendo consideradas defeitos estruturais e funcionais. Em ambos os sentidos, os defeitos podem ser considerados curtos quando sua extensão for inferior a 100 cm ou longas para extensões superiores a 100 cm. Normalmente podem ser causadas por mal execução das juntas de construção, contração ou dilatação do revestimento devido temperatura ou envelhecimento do asfalto e propagação de trincas existentes em camadas inferiores (DNIT, 2003b; PINTO; PREUSSLER, 2010). Pode-se verificar exemplos de trincas longitudinais na Figura 10 e de trinca transversal na Figura 11.

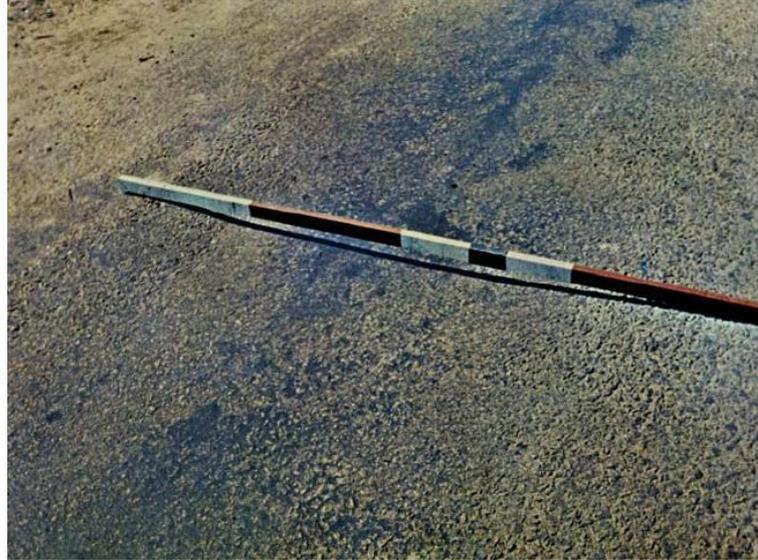
Figura 12 - Afundamento por consolidação local

PINTO; PREUSSLER, 2010). Pode-se verificar exemplos de afundamentos por consolidação local na Figura 12 e de consolidação por trilha de roda na Figura 13.

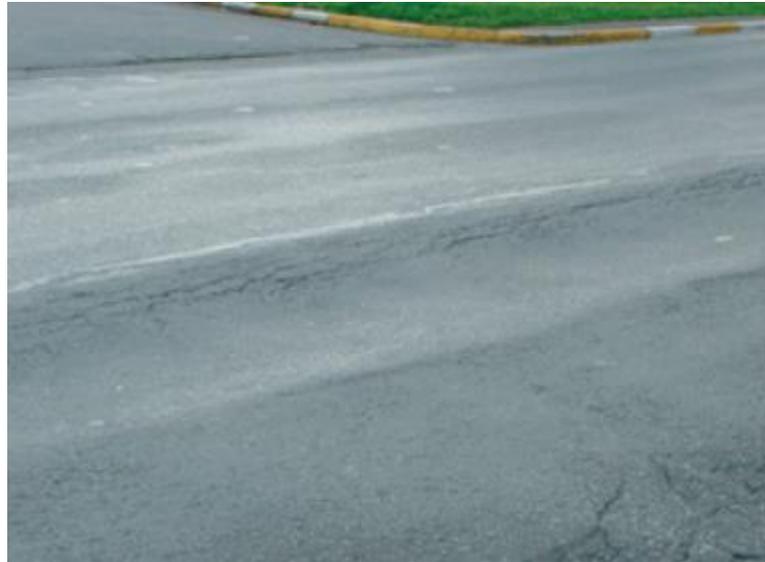
Figura 14 - Afundamento plástico

compensação volumétrica, acarretando em um levantamento da massa asfáltica junto as bordas do local afetado (BERNUCCI *et al.*, 2010; DNIT, 2003b; PINTO; PREUSSLER, 2010). Pode-se verificar exemplos de afundamentos plásticos na Figura 14.

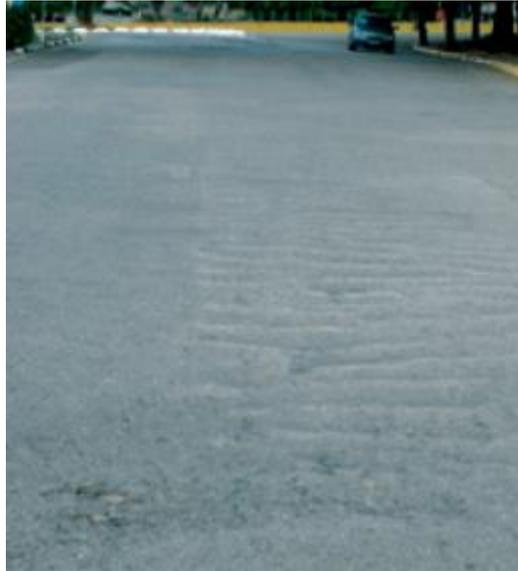
Figura 15 - Exemplo de corrugação

São deformações por ondulação ou corrugação transversal ao eixo da pista, em geral compensatórias, com depressões intercaladas de elevações, de caráter plástico e permanente. Algumas causas para o surgimento das corrugações são a instabilidade da mistura betuminosa da camada de revestimento e/ou da base, excesso de umidade nas camadas inferiores, contaminação e/ou retenção de água na mistura asfáltica (BERNUCCI *et al.*, 2010; DNIT, 2003b; PINTO; PREUSSLER, 2010). A Figura 15 apresenta um exemplo de pavimento que sofreu corrugação.

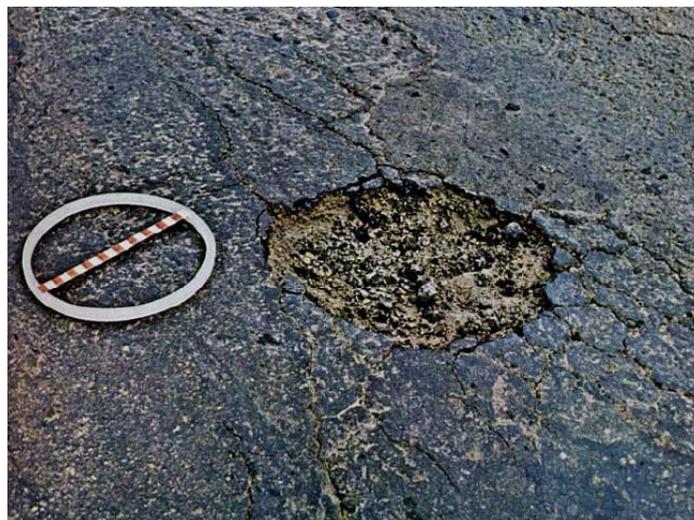
Figura 16 – Defeito panela

São cavidades formadas inicialmente no pavimento e com variadas dimensões e profundidades, podendo alcançar as camadas inferiores do pavimento, provocando assim a desagregação dessas camadas. Pode ser causada pela falta de aderência entre camadas superpostas, podem acarretar no deslocamento das camadas, trincamento em estágio terminal ou evolução de outros defeitos (BERNUCCI *et al.*, 2010; DNIT, 2003b; PINTO; PREUSSLER, 2010). A Figura 16 apresenta um exemplo de panela em um pavimento, além de verificar outros defeitos formados ao redor do mesmo.

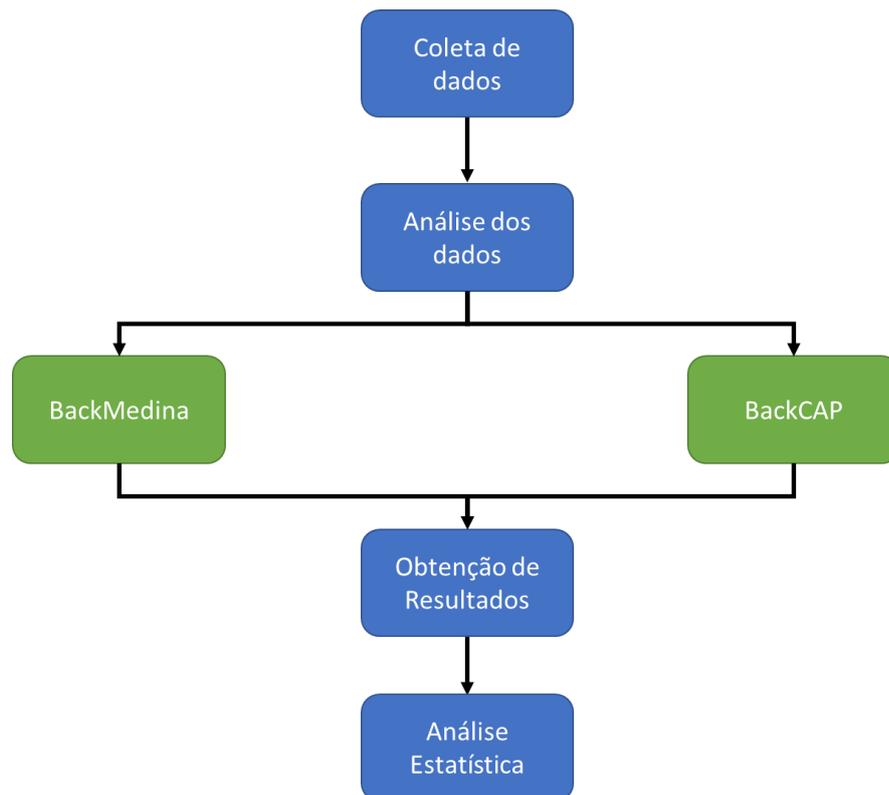
Figura 18 - Fluxograma

Após essas verificações, a comprovação da eficácia dos programas e a validação dos dados obtidos, foi possível avaliar a qualidade do dimensionamento do pavimento, levando em consideração também o tempo de utilização do pavimento.

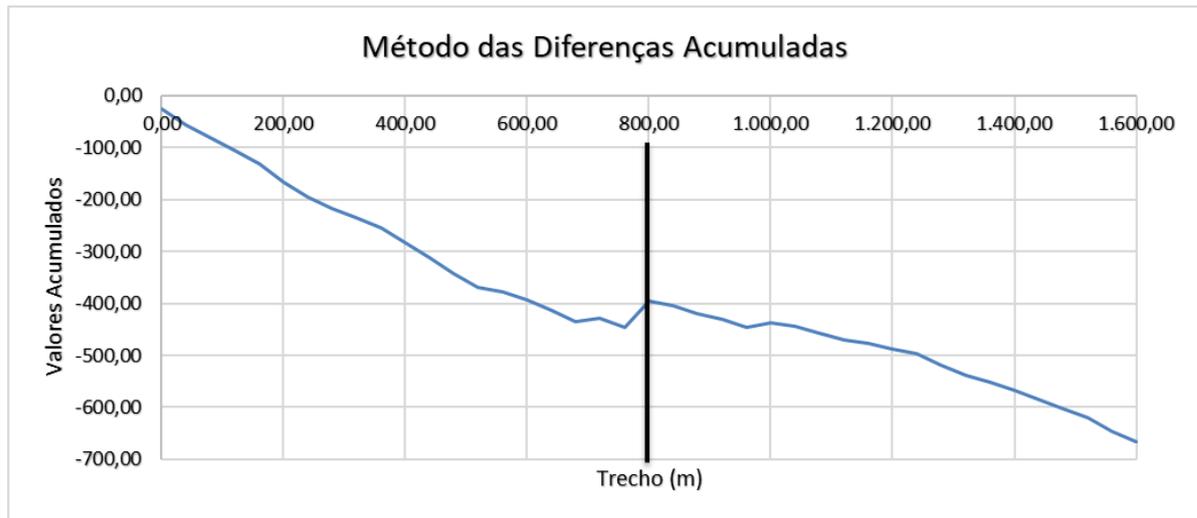
Gráfico 1 – Método das Diferenças Acumuladas

Após a obtenção da diferença para cada segmento, deve-se elaborar um gráfico com as distâncias na horizontal e as diferenças acumuladas na vertical. Com o gráfico elaborado deve-se verificar de forma visual as variações do coeficiente angular da curva obtida, essas alterações indicam uma mudança no comportamento médio do segmento analisado, podendo assim ser estipulado as extremidades dos segmentos homogêneos, como pode-se visualizar no Gráfico 1.

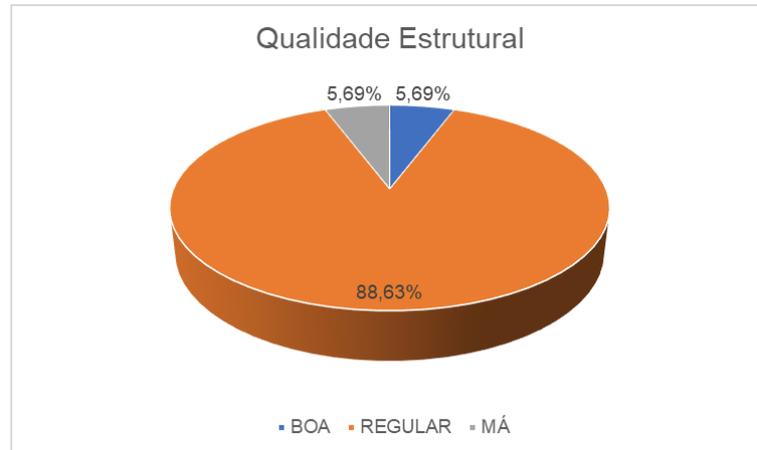
Gráfico 2 - Qualidade Estrutural

Foi realizado a mesma análise para todos os demais segmentos do trecho e obteve-se os resultados presentes do Gráfico 2.

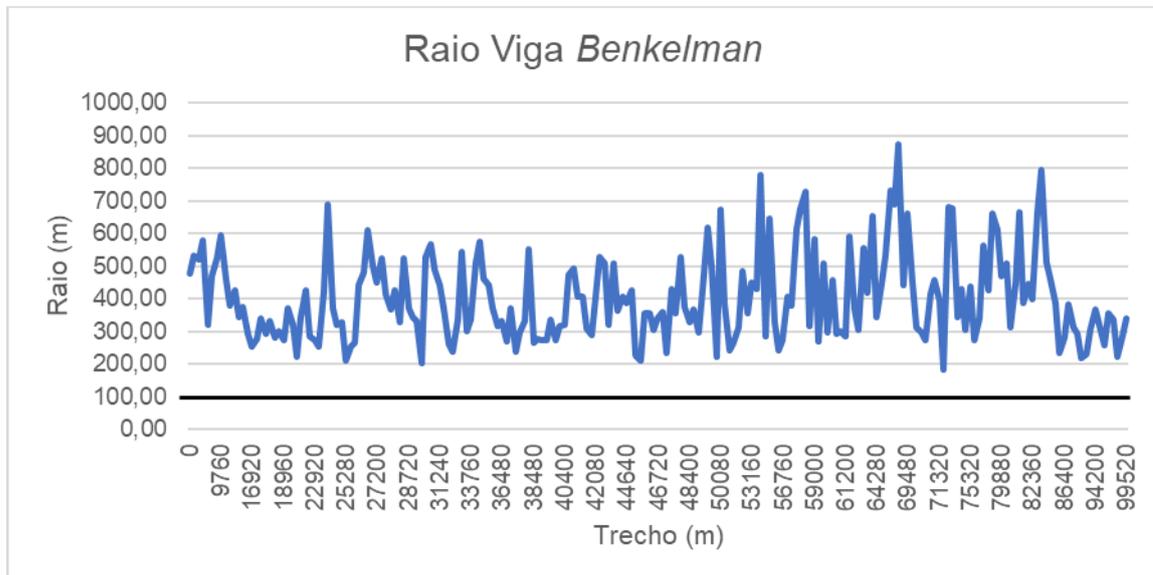
Gráfico 3 – Raio dos segmentos (Viga *Benkelman*)

Considerando apenas o raio como parâmetro para caracterização do pavimento, têm-se a necessidade de um raio maior que 100 metros. No trecho analisado foi possível verificar, como exposto no Gráfico 3, que todos os raios médios dos segmentos, utilizando os dados convertidos para Viga *Benkelman*, estão acima de 100 metros.

Os Gráficos 3 e 4 mostram que, se analisados de forma isolada apenas os dados referentes ao raio em ambos os equipamentos, verifica-se que os trechos estão, em sua maioria, com valores aceitáveis, ou seja, acima de 100 metros, indicando um pavimento de boa qualidade estrutural, dados esses confirmados no Gráfico 5.

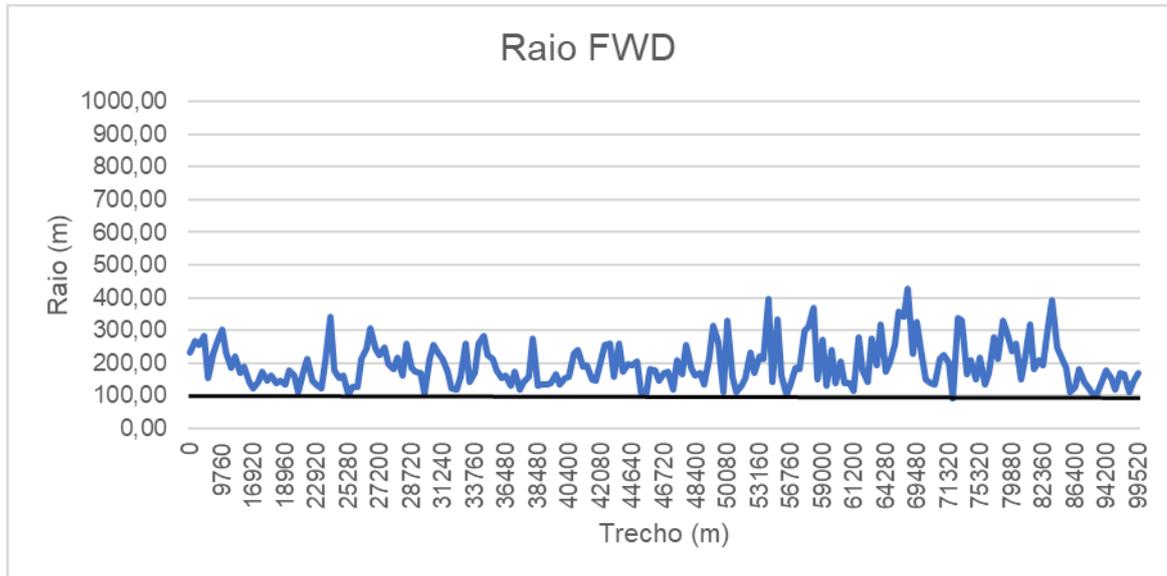
Gráfico 4 - Raio FWD

Se for utilizado os dados obtidos através do equipamento FWD, pode-se verificar que, em sua maioria, seus valores são menores que o da Viga *Benkelman*, utilizando como parâmetro a Equação 12. Desta forma, têm-se apenas 1 valor menor

que 100 metros para os valores médios nos 100 quilômetros analisados. Esses dados podem ser visualizados no Gráfico 4.

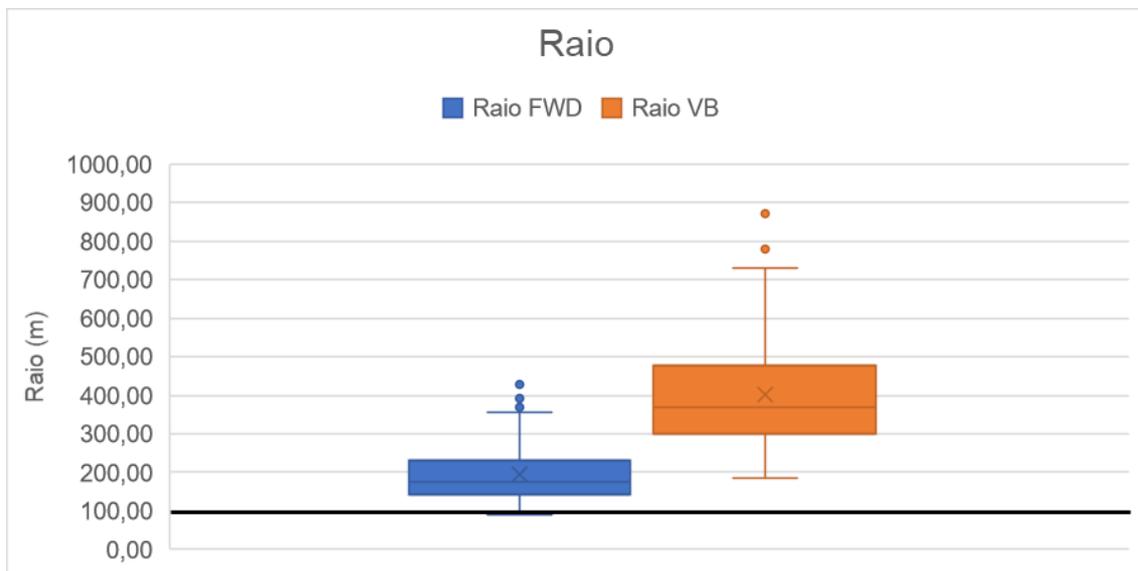
Gráfico 5 - Comparativo dos raios

No Gráfico 5, verifica-se um comparativo entre os valores dos raios obtidos através dos dois equipamentos. Os valores obtidos pelo equipamento FWD são

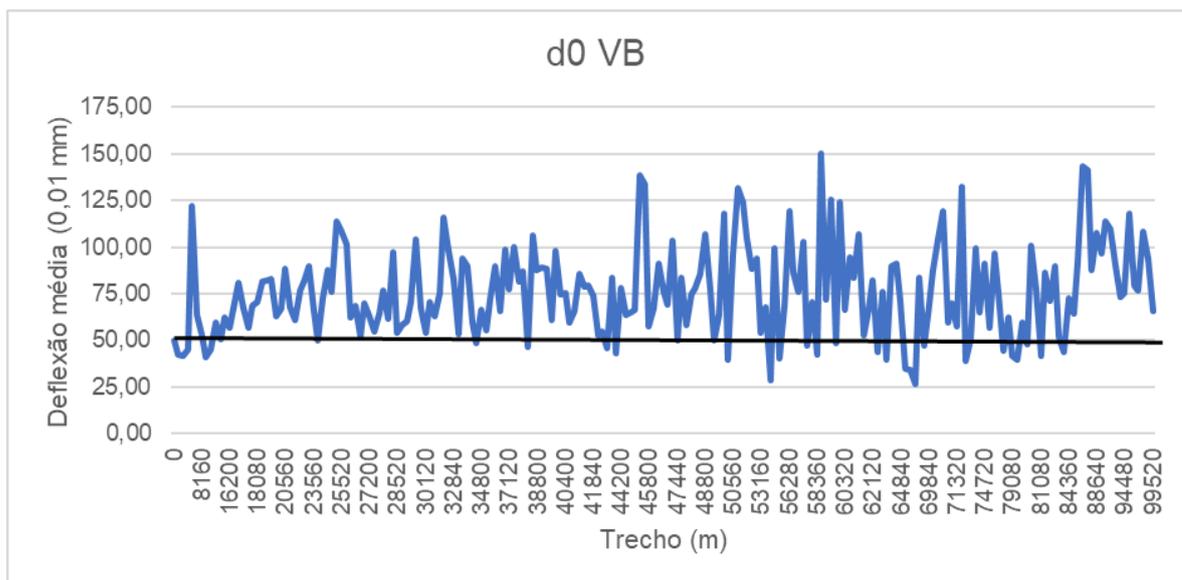
Gráfico 6 - Valores de d_0 para viga *Benkelman*

De acordo com Bernucci *et al.* (2010), para um pavimento com revestimento de concreto asfáltico, o valor médio padrão para a deflexão (d_0) do pavimento é 50 (0,01 mm). Pode-se verificar no Gráfico 6, os valores de d_0 para a viga *Benkelman* estão, em sua maioria, acima do valor médio padrão de 50 (0,01 mm), dos 211 valores 181 estão acima desse valor.

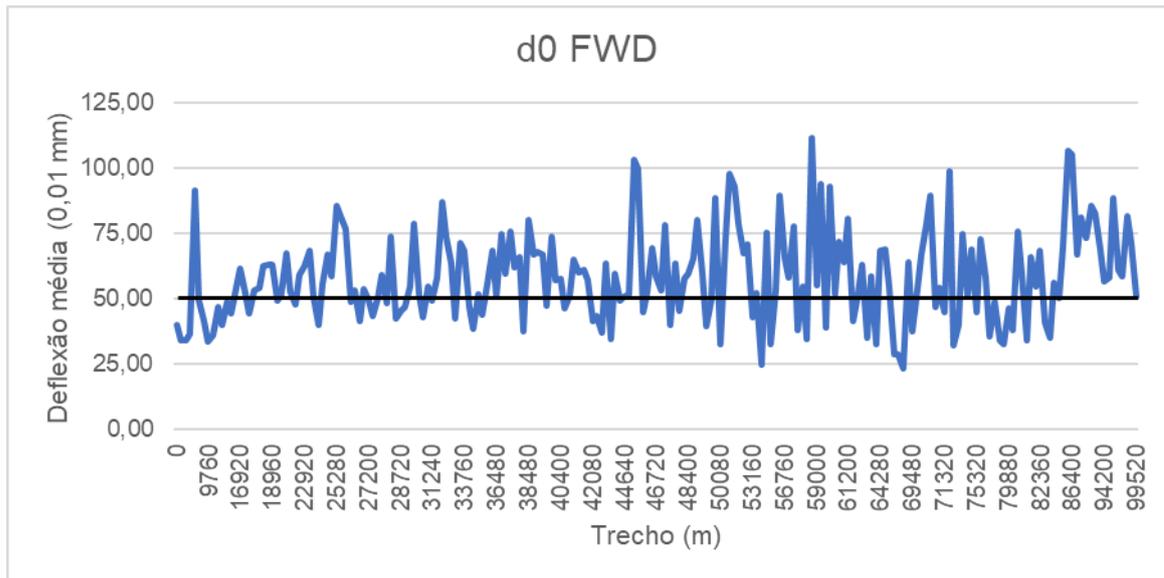
Gráfico 7 - Valores de d0 para FWD

Utilizando os valores obtidos através do FWD, pode-se verificar uma diminuição na quantidade de valores acima do valor padrão, em relação aos obtidos após a conversão para Viga *Benkelman*, os valores diminuíram dos 181 encontrados anteriormente para 140, valores demonstrados no Gráfico 7.

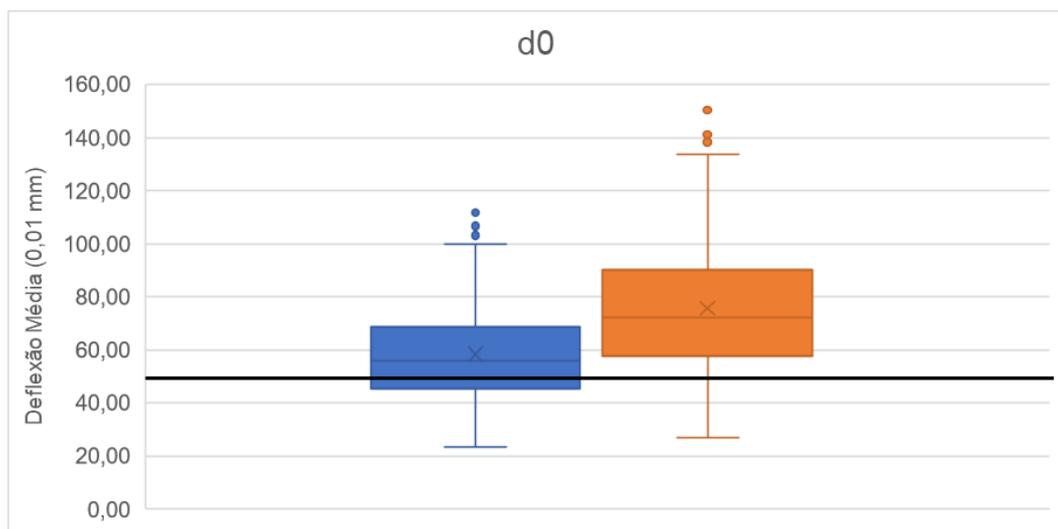
Gráfico 8 - Comparativo das deflexões

No Gráfico 8, pode-se visualizar um paralelo entre os valores das deflexões referente aos dois equipamentos. Os valores obtidos pelo equipamento FWD são menores que os valores verificados através da conversão para a VB como já discutido anteriormente. É possível visualizar também outliers nos dados oriundos dos dois equipamentos.

Confirmando Nóbrega (2003), todas as camadas do pavimento influenciam a deflexão (d_0) tanto quanto o raio, porém a maior parte das tensões são absorvidas pela camada de revestimento. Os valores elevados encontrados no pavimento têm como possíveis causas a existência de trincas ou panelas em seu revestimento ou, exercendo um menor impacto, características de deformação dos materiais utilizados nas camadas de base e sub-base. Porém, com a obtenção de valores altos também para o raio de curvatura, verifica-se uma boa qualidade de suporte do pavimento, na base e sub-base, embasando possíveis problemas no revestimento.

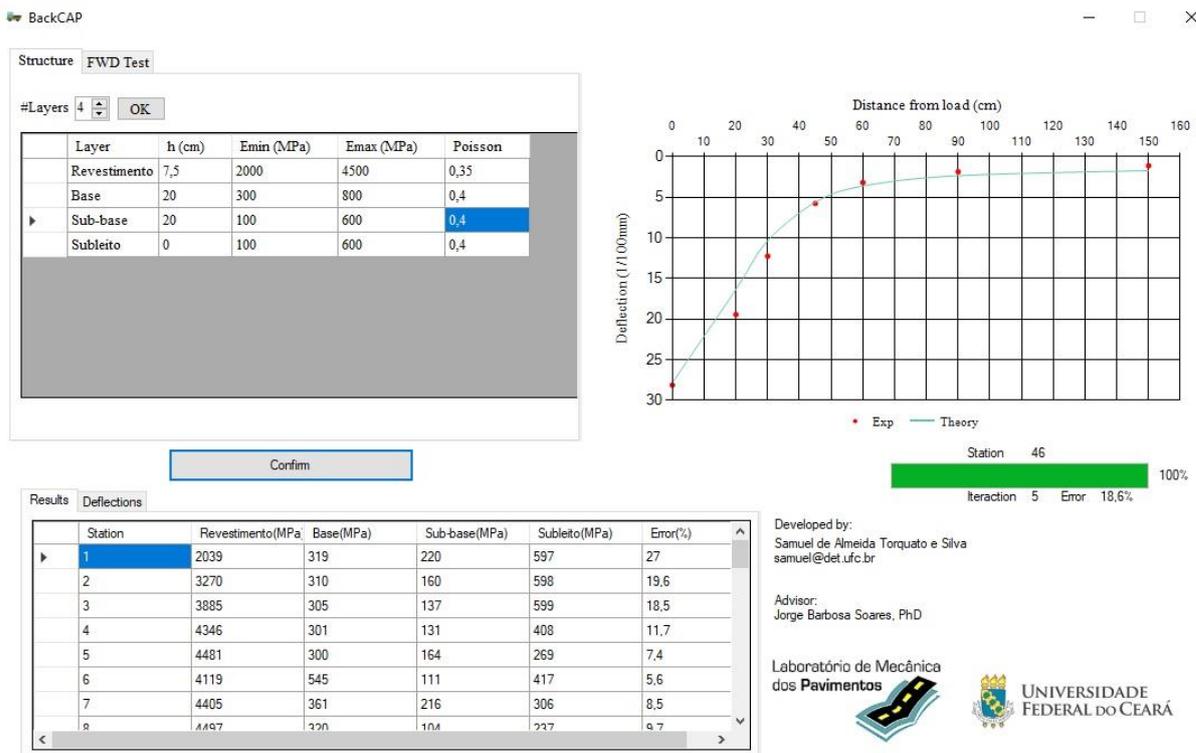
Figura 19 – Interface *BackCap*

No *BackCap* é colocado a descrição da estrutura com os dados de MR mínimo e máximo, além da altura do pavimento e do coeficiente de *Poisson*, estipulado pelo próprio manual do programa e informado os dados referentes ao trecho de análise através de arquivo de texto. Na Figura 19 pode-se verificar a interface do *BackCap* após a realização da retroanálise e dos valores colocados para camada.

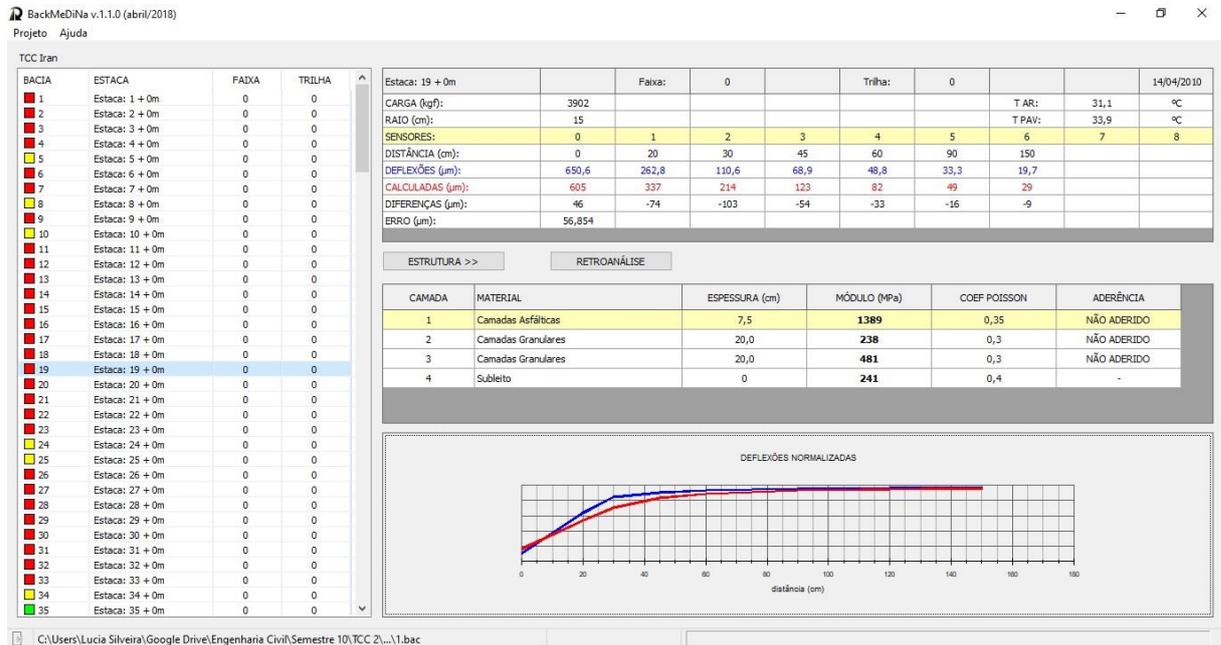
Figura 20 – Interface *BackMedina*

No *BackMedina* é primeiramente informado os dados através de planilha com parâmetros de módulo de resiliência e coeficiente de *Poisson* pré-determinados

no manual do programa e com os valores da altura de camada do pavimento, posteriormente foi feita as alterações necessárias para que todos os pontos tivessem os mesmos dados para a estrutura do pavimento. Na Figura 20, verifica-se a interface do programa *BackMedina* após a realização da retroanálise.

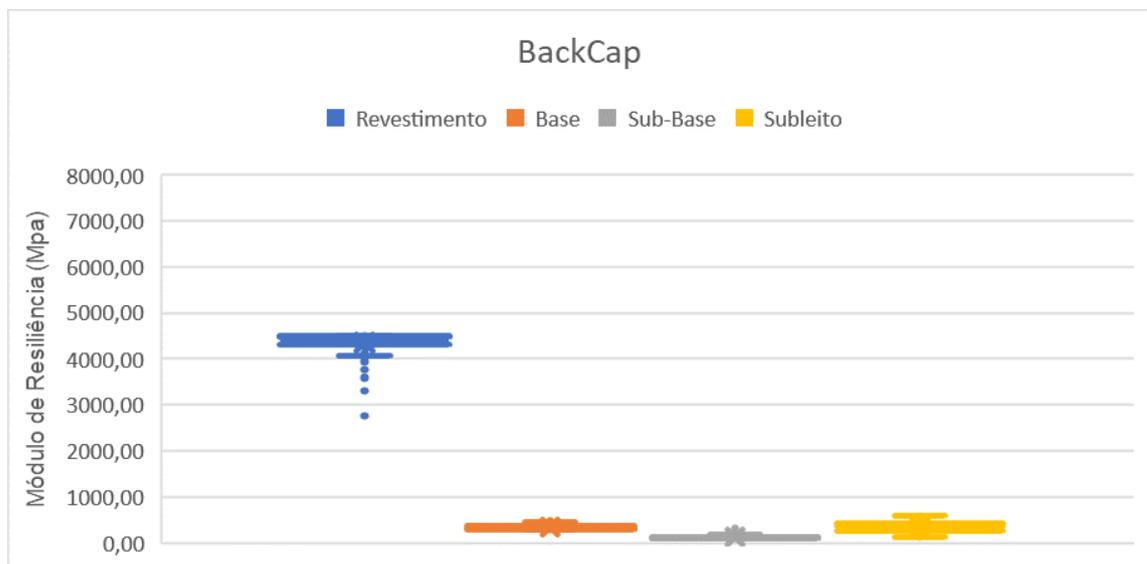
Gráfico 9 - Valores do Módulo de Resiliência *BackCap*

Após a realização da retroanálise nos dois programas, foram obtidos os resultados expostos nos Gráficos 9 e 10, respectivamente.

Realizando uma análise comparativa entre os resultados do módulo de resiliência, têm-se algumas diferenças observadas, diferenças essas que, teoricamente, não deveriam ser evidentes, corroborando com o fato de que os dados utilizados para as análises nos dois programas, foram os mesmos. Porém essa diferença nos resultados pode ser justificada pelo modo de concepção do programa *BackCAP*, que foi baseado apenas em dados de materiais e solos coletados no estado do Ceará. Como não foi possível obter a informação do tipo de material que compõe cada camada, utilizou-se os parâmetros contidos na Tabela 15, juntamente com os valores padrão para análise de cada camada do pavimento.

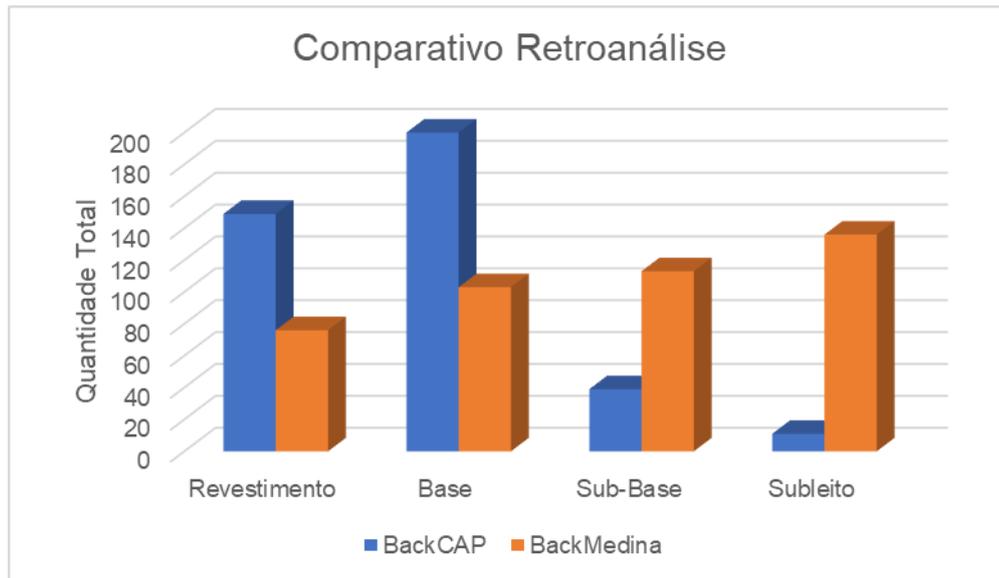
Gráfico 11 - Comparativo da Retroanálise

No *BackMedina*, os percentuais obtidos para todas as camadas, tem valores mais aproximados, principalmente nos resultados para base e sub-base. É possível verificar um comparativo entre os resultados obtidos dos dois programas computacionais utilizados no Gráfico 11.

Ao verificar os resultados obtidos, percebe-se que confirmam as conclusões retiradas da análise do DNER (1979) pois, os valores obtidos para revestimento, que tem uma maior influência vindas da existência, ou não, de trincas e panelas, foi mais baixo do que o valor verificado para as camadas granulares. Isso reforça a necessidade de correção dos pavimentos em grande parte do trecho objeto de estudo.
