CENTRO UNIVERSITÁRIO CHRISTUS – UNICHRISTUS
CURSO DE ENGENHARIA CIVIL

**ANÁLISE ESTATÍSTICA DO ÍNDICE DE CONDIÇÃO DA MANUTENÇÃO EM
RODOVIAS FEDERAIS PARA O ESTADO DO CEARÁ**

Trabalho de Conclusão de Curso (TCC)
apresentado ao Curso de Engenharia Civil
do Centro Universitário Christus, como
requisito parcial para obtenção do título de
Bacharel em Engenharia Civil.

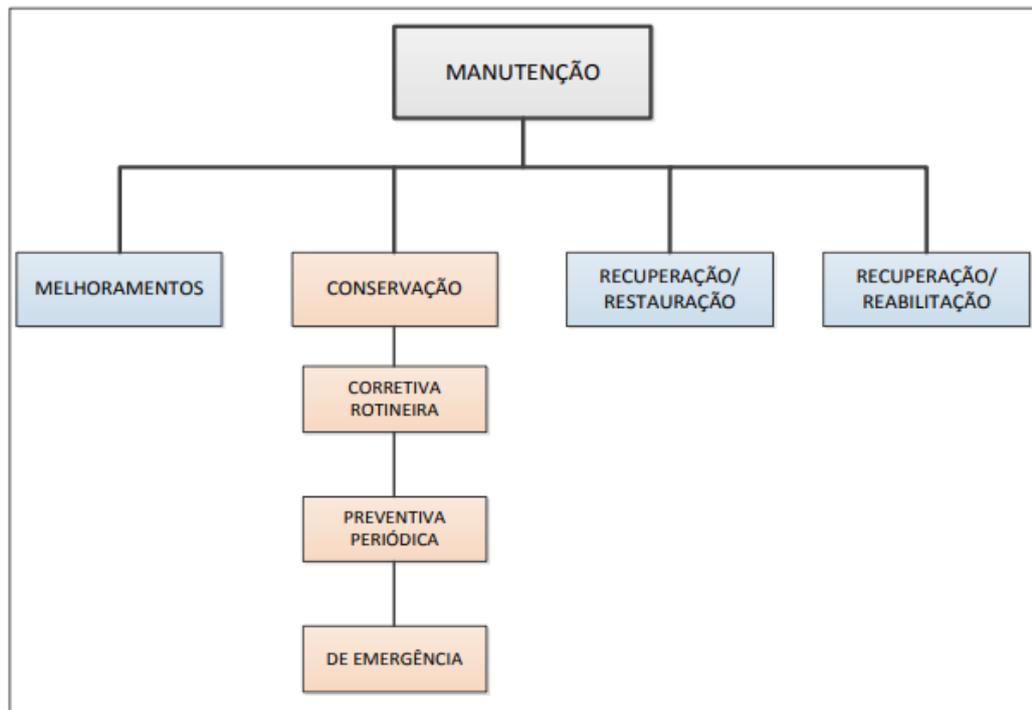
Figura 2 - Atividades de manutenção rodoviária

Existe uma ordem de prioridade do que deve ser feito primeiro, afim de haver uma economia financeira e menores riscos de acidentes na rodovia devido a defeitos ocorrentes na rodovia. Como prioridade deve ser realizado a manutenção preventiva periódica visto que os defeitos se encontram em menor gravidade, e por isso deve ser a primeira a ser executada. Por seguinte a Manutenção Corretiva Rotineira, nesse caso o defeito já está mais deteriorado, muitas vezes envolvendo mais de uma camada do pavimento e por isso exige correções mais criteriosas. E por último têm-se

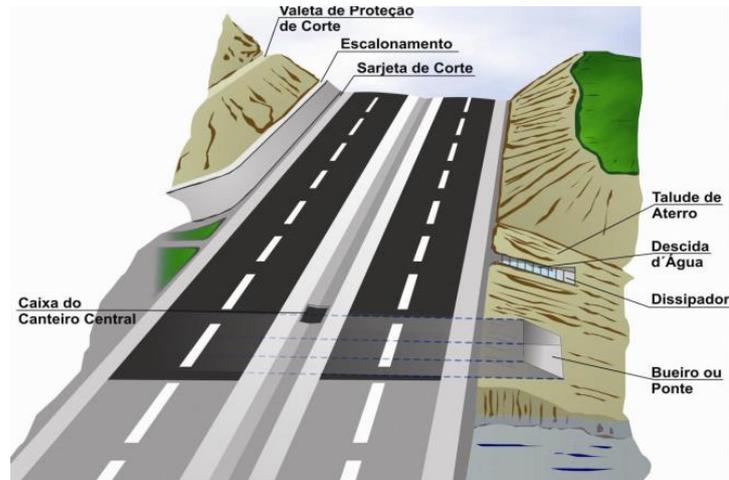
Figura 4 - Sistema de drenagem em rodovias

O sistema de drenagem nas rodovias é responsável por captar a água, direcioná-la para um destino adequado de forma que o seu deságue seja de tal forma que não seja abrupto e não danifique as demais estruturas da rodovia, como por exemplo, elas podem causar arrastamento do solo pelo fluxo da água, mudança de pressões hidrostática gerando sua ascensão e a diminuição do atrito das camadas granulares. (DNIT, 2005)

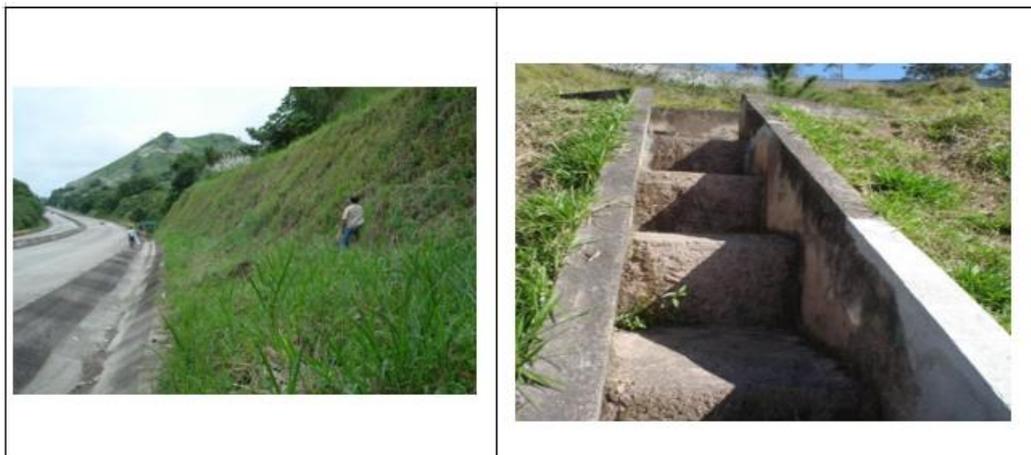
Figura 5 - Dispositivos de drenagem superficial

Drenagem superficial é a quantidade de água gerada pelas chuvas menos a água que deverá ser infiltrada pelo solo e evaporada, fechando assim o ciclo hidrológico. Além disso, deve-se observar que além da drenagem servir para englobar a área da rodovia deve-se levar em conta a quantidade extra de água gerada pela descida d'água das encostas e talvegues. (DNIT, 2006)

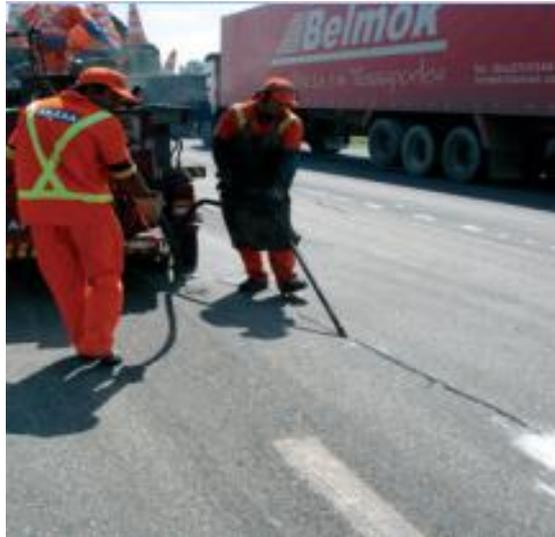
Figura 7 - Pavimento após a selagem de trincas

Ainda segundo Gomes e Serafim (2018), pode-se utilizar também a capa selante que tem como execução a injeção de ligante asfáltico ou de ligante de agregado na trinca como forma de restaurar o pavimento, inibir a penetração de água em seu interior e melhorar a superfície do pavimento como visto na Figura 7.

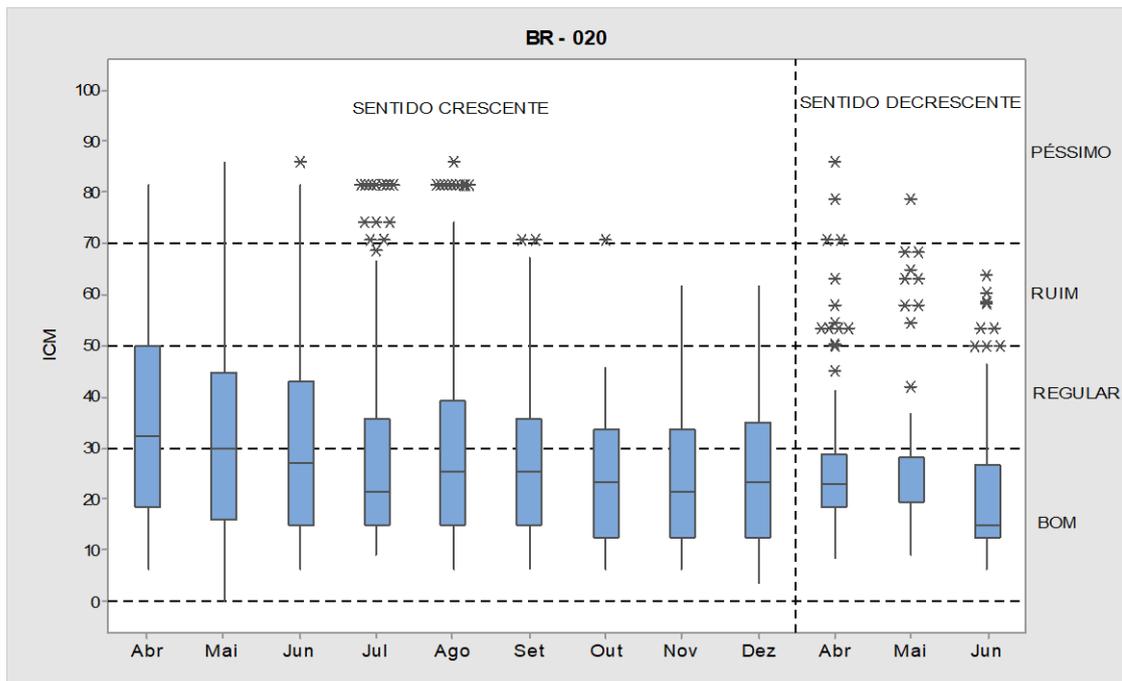
Figura 14 - Rodovia BR - 020

Para o sentido crescente conforme Figura 14 observou-se que a maioria dos valores de ICM permaneceram com classificações variando entre bom e regular. Observa-se que a partir do mês de junho houve significativa melhora em relação ao ICM para o sentido crescente, isso, possivelmente ao fato do término da quadra

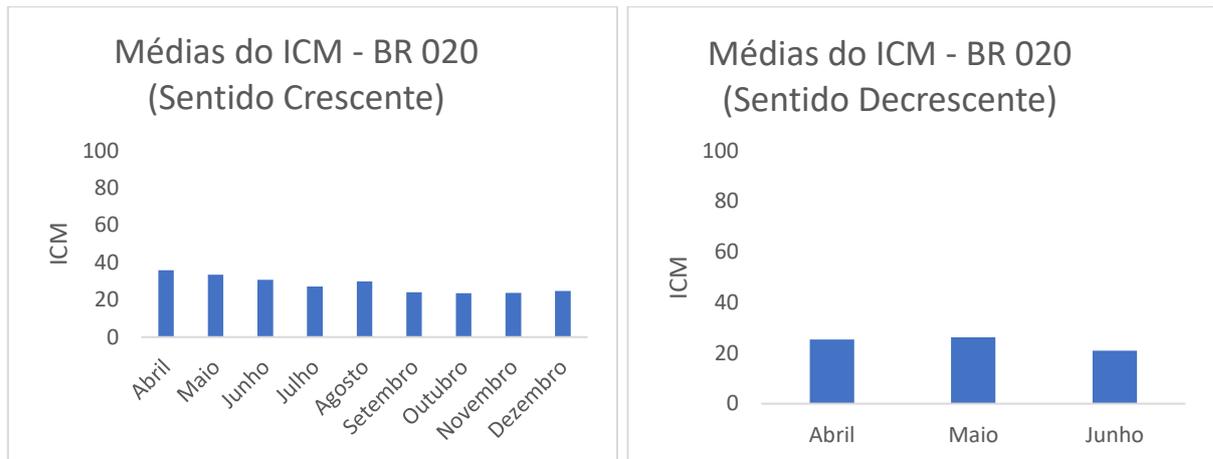
Figura 15 - Médias do ICM - BR 020

Foi realizada uma análise gráfica das médias do ICM conforme Figura 15, em que se pode observar as variações do ICM no decorrer dos meses, e, constatou-se, que através das médias também ocorreu a diminuição do valor do ICM.

Por último foi feita uma análise em relação ao investimento em manutenção realizado na rodovia. Observa-se que com um investimento total durante todos os meses analisados de R\$ 5.198.225,90 obteve-se uma melhora no valor do ICM passando de uma média de 35,89 do mês de abril para 24,75 no mês de dezembro, representando um decréscimo do valor do ICM de 31,06% no sentido crescente, enquanto que no sentido decrescente houve um decréscimo na variação passando de 25,35 no primeiro mês para 20,89 no último mês representando 17,6% de variação.

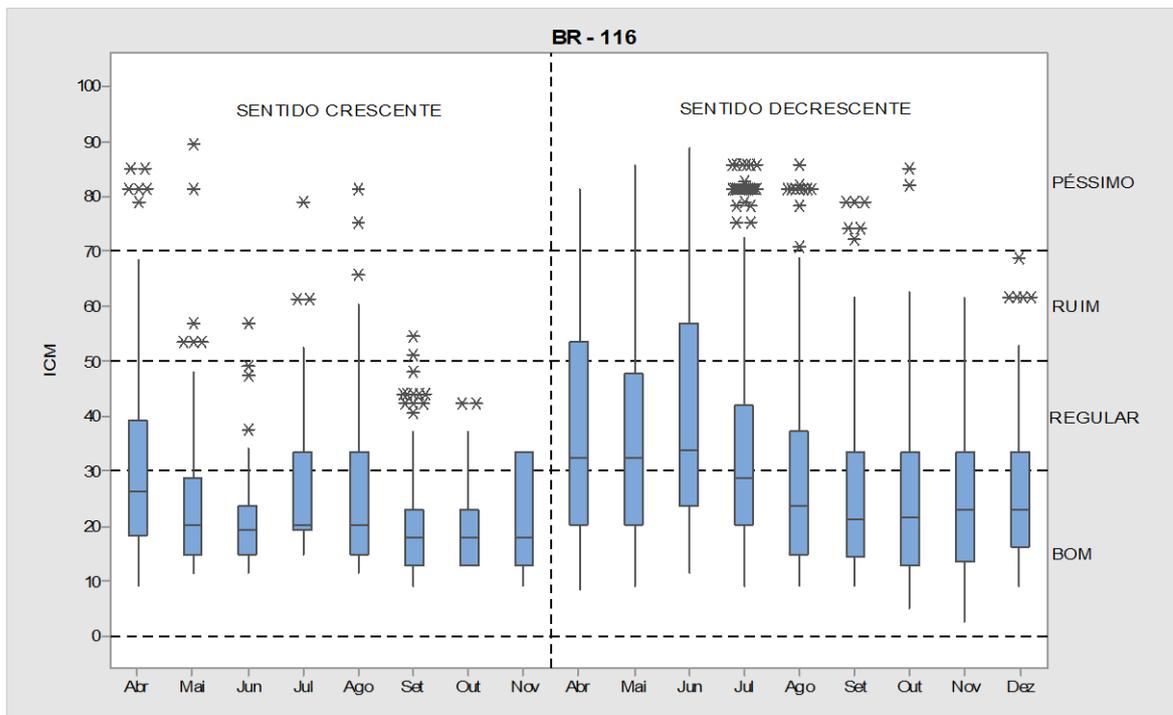
Figura 18 - Rodovia BR - 116

Na Figura 18 será visto o *BloxPlot* analisando esta rodovia nos meses já citados. Conforme os dois gráficos de *BoxPlot* gerados para a rodovia BR – 116 se constata que no sentido crescente todos os meses exceto o mês de abril se encontram

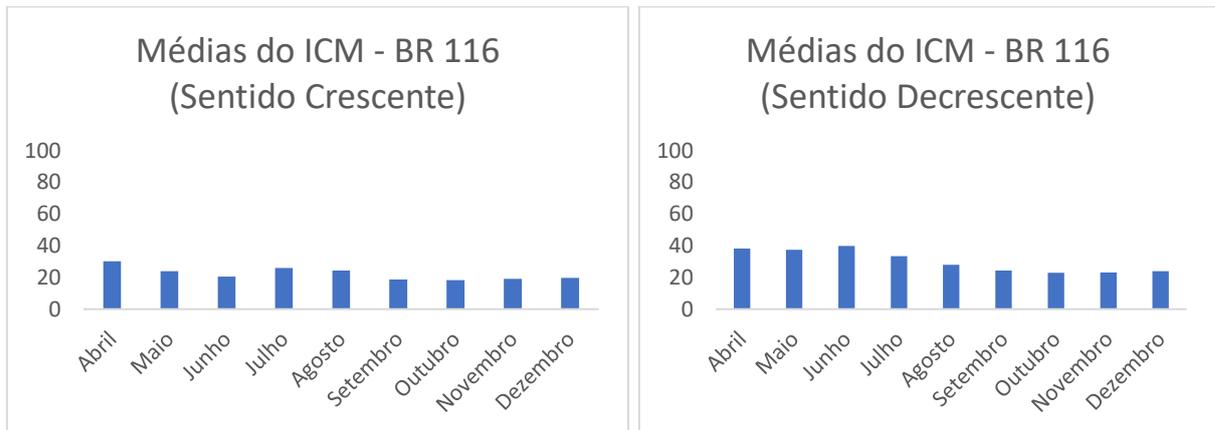
Figura 19 - Médias do ICM - BR 116

Foi realizada uma análise gráfica das médias do ICM conforme Figura 19, em que pode-se observar as variações do ICM no decorrer dos meses, e, constatou-se, que no sentido crescendo a média do ICM permaneceu constante com pequenas variações enquanto no sentido decrescente houve uma inclinação de declínio acentuado representando 56,9% de melhoria.

Por fim foi feita uma análise em relação ao investimento em manutenção realizado na rodovia. Nota-se que com um investimento total durante todos os meses analisados de R\$ 5.961.889,19 obteve-se uma melhora no valor do ICM no sentido crescente passando de uma média de 30,17 do mês de abril para 19,65 no mês de dezembro, representando um decréscimo do valor do ICM de aproximadamente 36,27%.

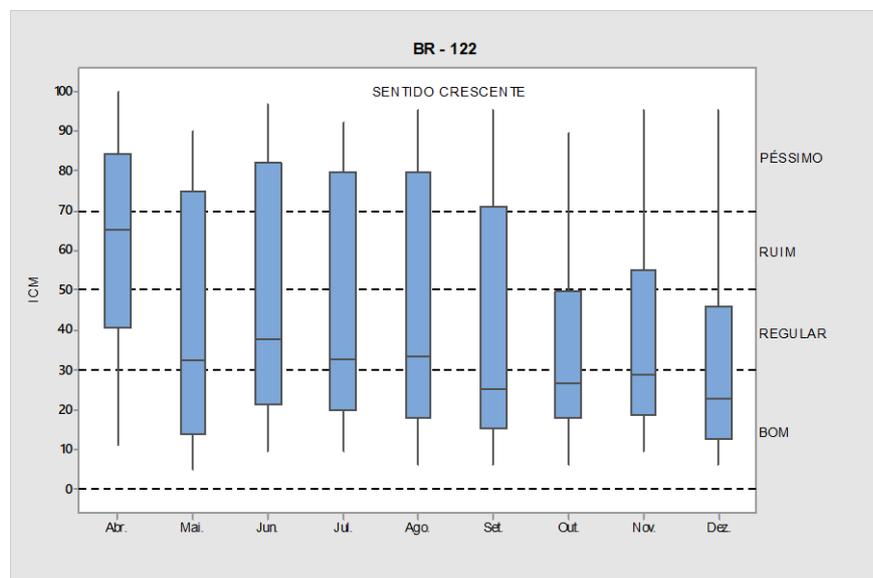
Figura 21 - Rodovia BR - 122

Na Figura 21 será visto o *BloxPlot* analisando esta rodovia nos meses já citados, como pode ser visto, a BR – 122 possui uma variância de valores de ICM muito alto, isso se comprova quando se analisa quilômetro por quilômetro e percebe-se valores variando de 9 á 95,5 de ICM por este motivo os quartis do *BoxPlot* estão compridos, e além disso, há uma maior presença de valores de ICM acima de 50 sendo considerado ruim e somente no mês de outubro que este índice é reduzido sendo classificado como regular.

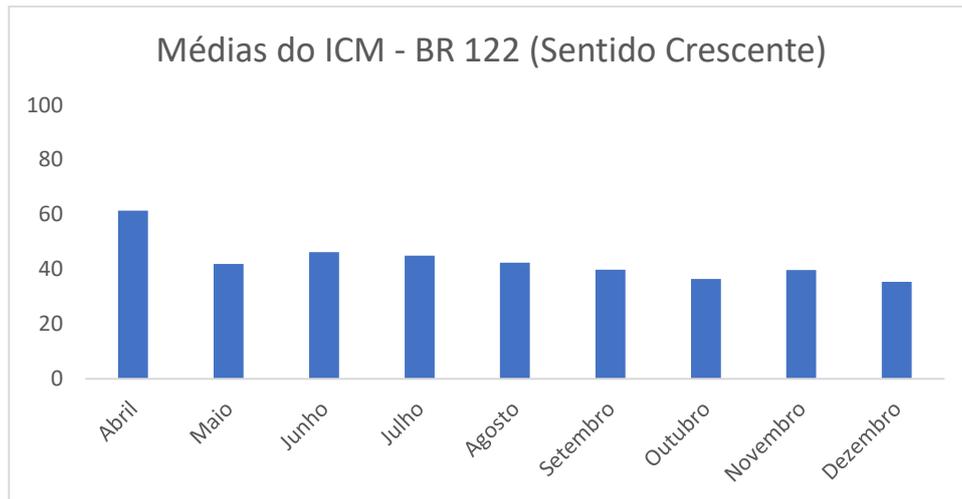
Figura 22 - Médias do ICM - BR 122

Foi realizada uma análise gráfica das médias do ICM conforme Figura 22, em que se pode constatar que a média do valor do ICM ao decorrer dos meses permaneceu constante na faixa dos 40 exceto o mês de abril que chegou a ter uma média do ICM de 60.

Para finalizar a análise foi realizado uma análise em relação ao investimento em manutenção realizado na rodovia BR – 122, e percebeu que com um investimento de R\$ 1.377.930,26 obteve-se uma melhora significativa passando no valor do ICM de uma média de 61,45 no mês de abril para no fim de dezembro com média de 35,42, representando dessa forma uma melhoria de ICM de 42,36% reforçando dessa forma a ideia de durante o mês de abril houve intervenção que ocasionou uma melhoria da extensão rodoviária.

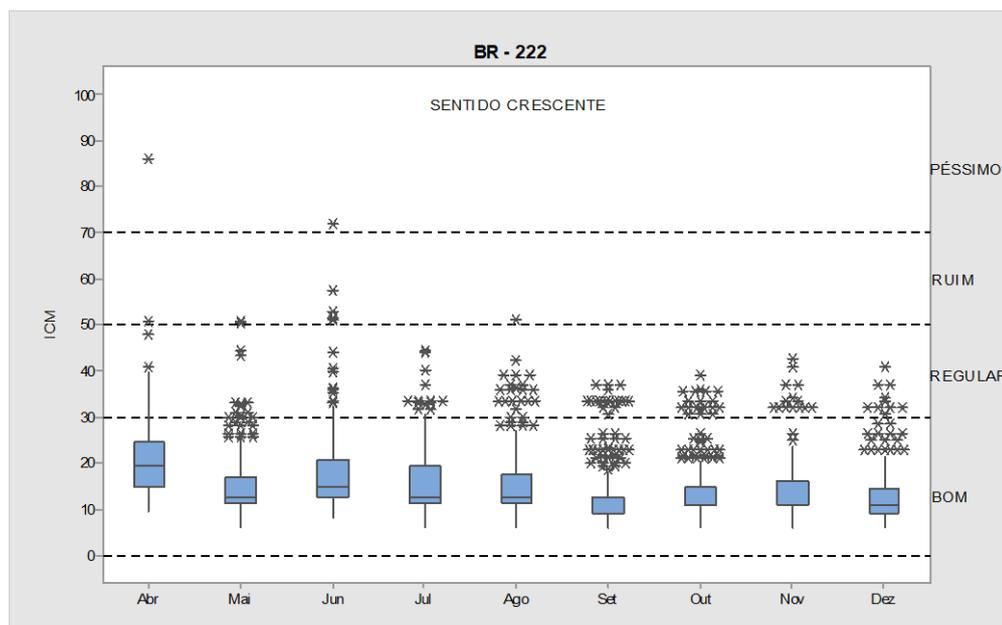
Figura 24 - Rodovia BR 222

Na Figura 24 será visto o *BloxPlot* analisando estas rodovias nos meses já citados percebe-se que o gráfico mostra que a maior parte da extensão da rodovia se encontra em boa qualidade já que em todos os meses o valor do ICM encontra-se abaixo de 30 porém, existem muitos trechos que devem ser restaurados nas próximas manutenções já que há a presença de muitos *outliers*.

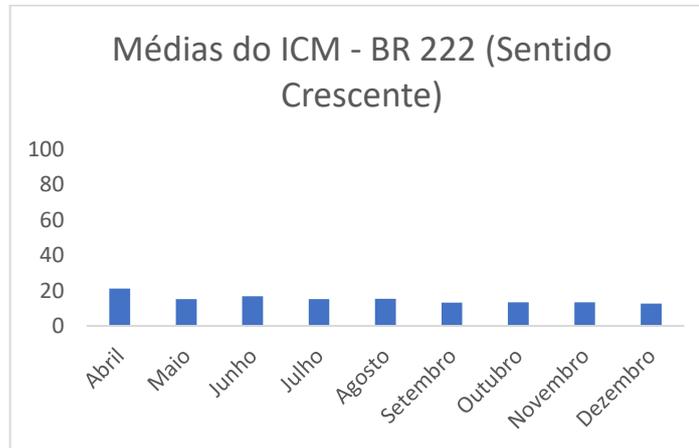
Figura 25 - Médias do ICM - BR 222

Por fim, na Figura 25 uma análise das médias do ICM da BR 222 ao qual se tem como análise que as médias são constantes durante todo os 9 meses analisados com valores próximos de 20.

Para finalizar a análise foi realizado uma análise em relação ao investimento em manutenção realizado na rodovia BR – 222, e nota-se que com um investimento de R\$1.951.761,06 obteve-se uma melhora no ICM variando de 21,15 para 12,65 em seu valor obtendo em percentual uma melhora de 40,18%

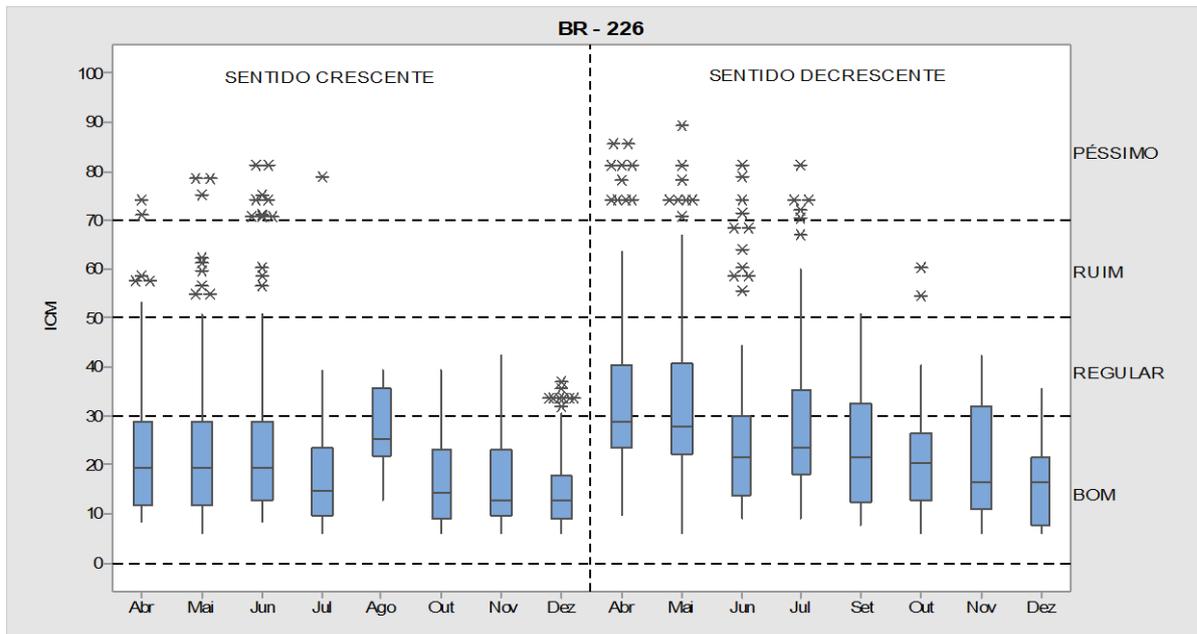
Figura 28 - Rodovia BR - 226

Na Figura 28 será visto o *BloxPlot* analisando estas rodovias nos meses já citados, e nele pode-se observar que exceto o mês de agosto, todos os outros meses no sentido crescente mantêm-se abaixo do valor de ICM de 30 classificando-o como uma boa rodovia, diferente do sentido decrescente que apenas os meses de junho, outubro e dezembro estão neste mesmo parâmetro, e, em ambos os sentidos nota-se que existem valores distintos das médias principalmente nos 3 primeiros meses, representado pelos *outliers*.

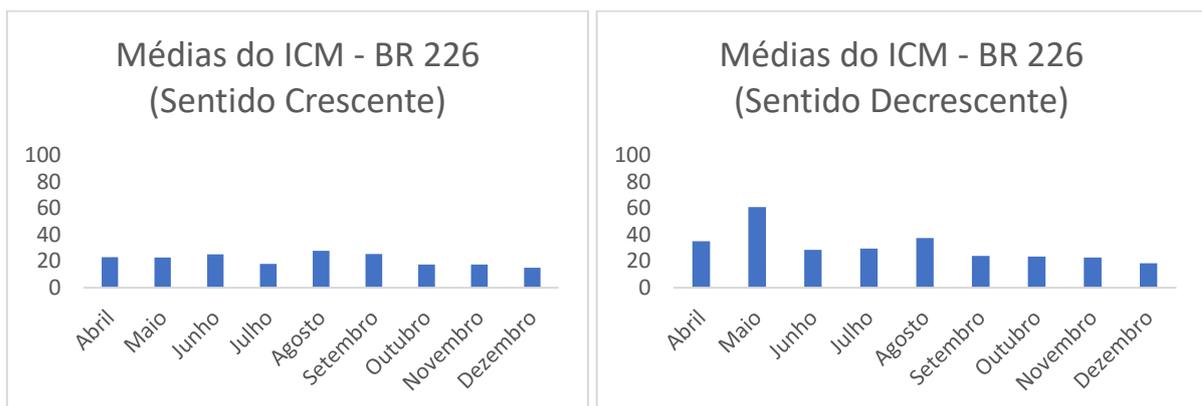
Figura 29 - Médias do ICM - BR 226

Por fim, na Figura 29 uma análise das médias do ICM da BR 226 ao qual mostra que durante toda a sua extensão as médias do ICM permanecerão baixas exceto no sentido decrescente no mês de maio que houve um pico atingindo um valor de ICM de 60, fazendo a comparação de maio com o melhor mês representado por dezembro, obtêm-se um diferença de 48,14%.

Para finalizar a análise foi realizado uma análise em relação ao investimento em manutenção realizado na rodovia BR – 226, e nota-se que com um investimento de R\$ 3.163.378,40 obteve-se uma melhora no ICM variando de 29,02 para 16,84 em seu valor obtendo em percentual uma melhora média de 44,51%.

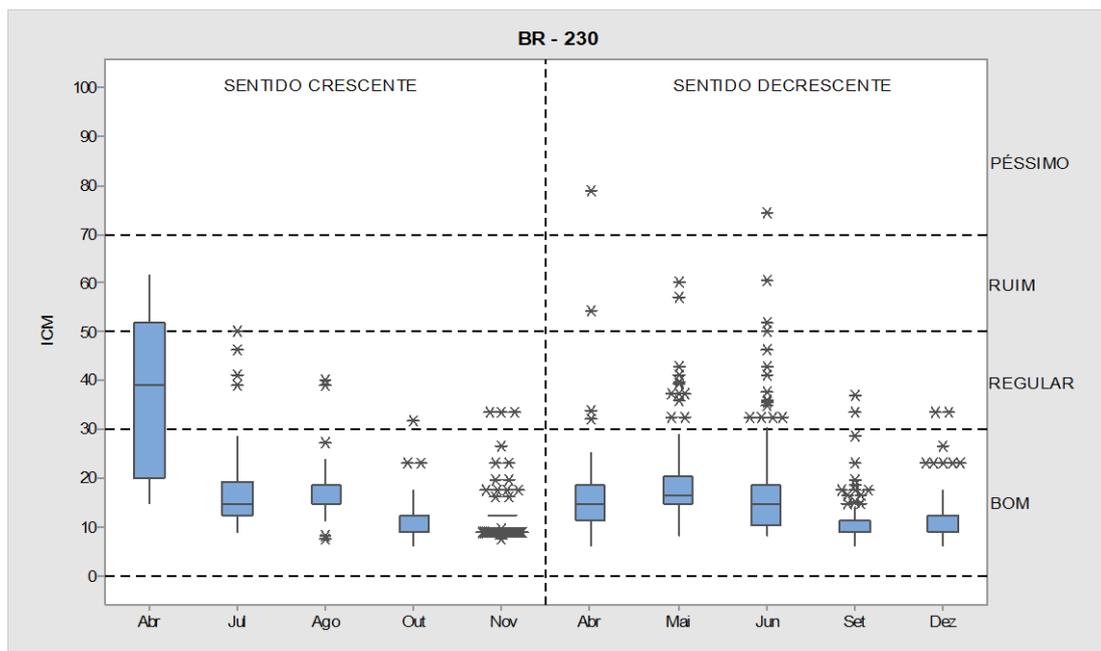
Figura 32 - Rodovia BR - 230

Na Figura 32 será visto o *BloxPlot* analisando estas rodovias nos meses já citados e nota-se que no sentido crescente houve uma menor quantidade de extensões com discrepância visto que o gráfico possui uma menor proporção de pontos de *outlier*, enquanto que no sentido decrescente essa proporção é bem maior.

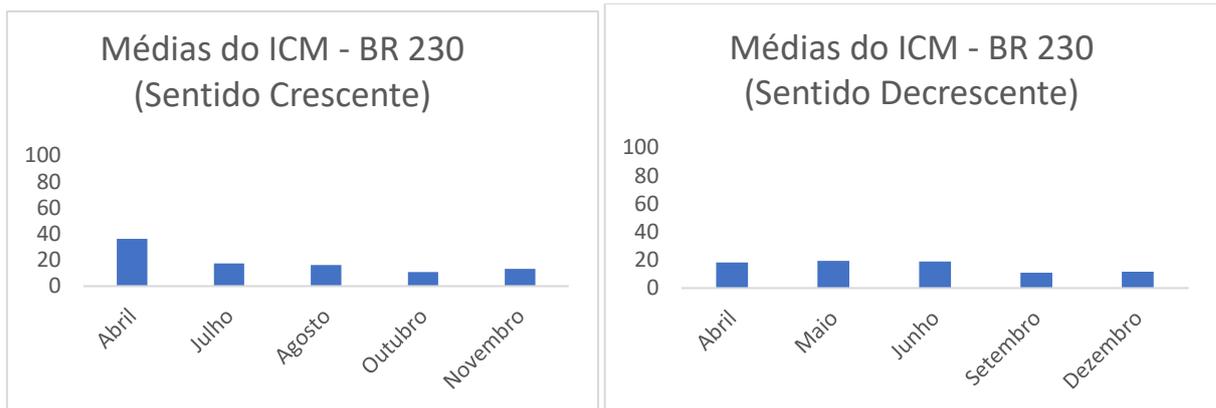
Figura 33 - Médias do ICM - BR 230

Por fim, na Figura 33 uma análise das médias do ICM da BR 230 mostra que no sentido crescente houve um pequeno declínio partindo do mês de abril tendo uma queda de 32,5%, enquanto no sentido decrescente permaneceu constante durante os três primeiros meses e decrescendo no mês de setembro e dezembro, sendo a diferença não significativa para o desempenho da rodovia.

Para finalizar a análise foi realizado uma análise em relação ao investimento em manutenção realizado na rodovia BR – 230, e nota-se que com um investimento de R\$ 18.382.227,55 obteve-se em percentual uma melhora de 63,57% e 35,7% no sentido crescente e decrescente respectivamente, esse alto investimento tornou a rodovia que já se encontrava em boa condição (18,31) em uma melhor qualidade com 11,77.

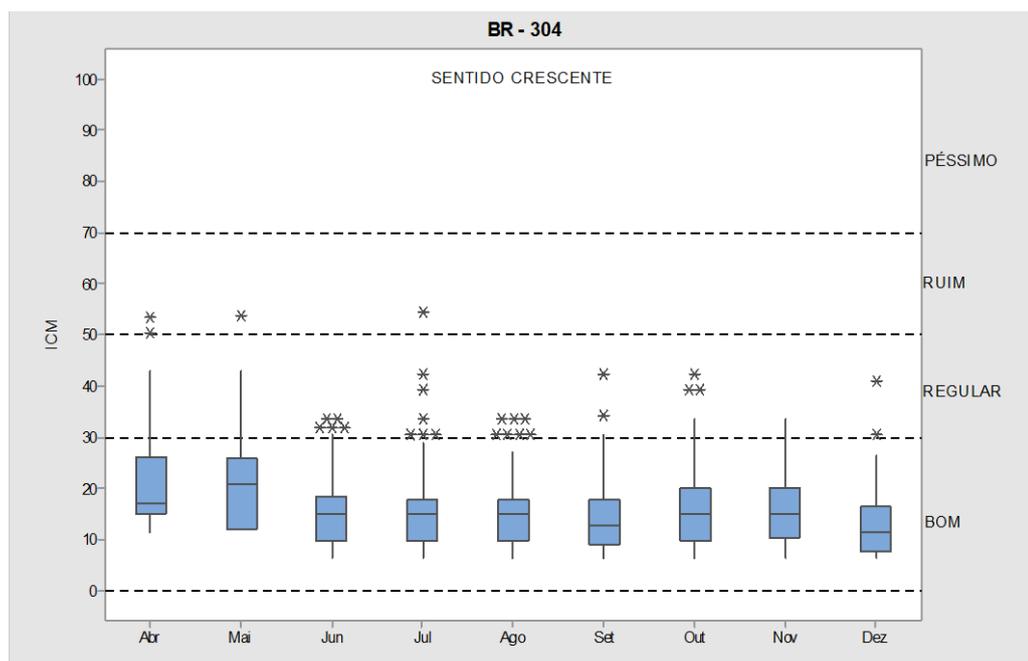
Figura 35 - Rodovia BR - 304

Na Figura 35 será visto o *BloxPlot* analisando estas rodovias nos meses já citados e nelas em todos os meses analisado encontram-se em parâmetro de boa qualidade, obtendo seus picos em abril e maio ficando próximo ao 30 e nos demais meses ficando abaixo de 20, além disso não houve muitas variações e valores fora da média na rodovia.

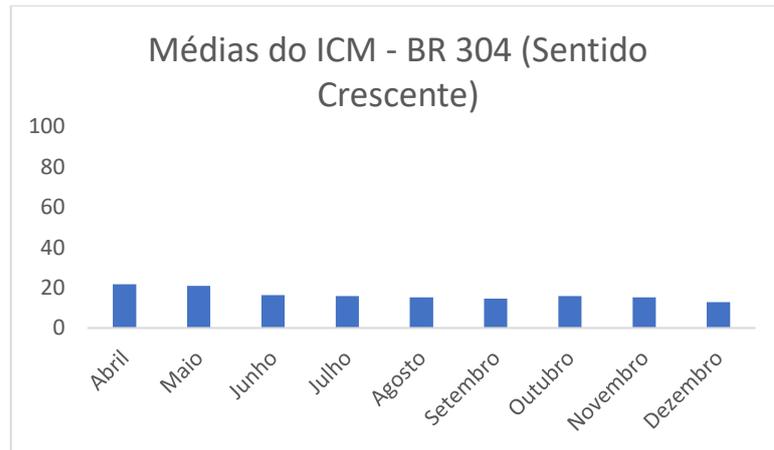
Figura 36 - Médias do ICM - BR 304

Por fim, na Figura 36 uma análise das médias do ICM da BR 304 nota-se que os meses de abril e maio obtiveram as maiores médias ficando perto de 20 e os demais meses com média entre 15 e 10 e permanecendo constante o que confirma os dados relatados nos outros dois gráficos ao qual revela que a rodovia encontra-se em boa qualidade durante toda a extensão.

Para finalizar a análise foi realizado uma análise em relação ao investimento em manutenção realizado na rodovia BR – 304, e nota-se que com um investimento de R\$ 878.001,30 obteve-se em percentual uma melhora de 40,89% passando do valor de ICM no mês de abril de 21,77 para 12,87, comprovando que a rodovia não necessitava de altos investimentos pois já se encontrava em boas condições.

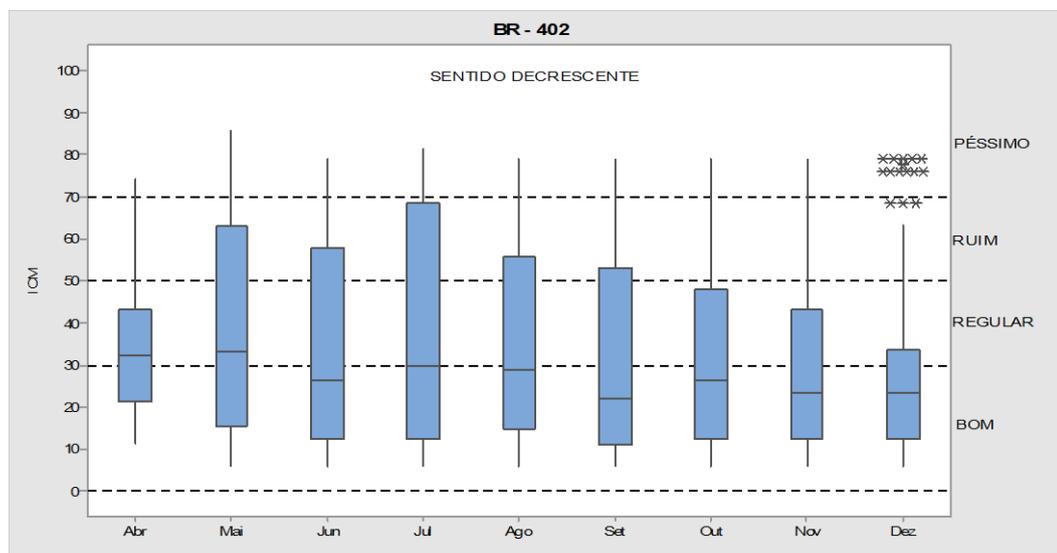
Figura 38 - Rodovia BR 402

Na Figura 38 será visto o *BloxPlot* analisando estas rodovias nos meses já citados e percebe-se que existe uma alta taxa de variação durante todos os 9 meses, percebendo que no mês de julho a amplitude chega a um valor de 60, tendo a partir deste mês um declínio, melhorando e chegando a ser considerado bom apenas em dezembro. Nota-se também através da figura que as amplitudes dos quartis são tão altas que não há a presença de *outliers*, exceto no mês de dezembro em que o quartil já está em tamanho inferior aos demais, isso mostra que a rodovia está em péssimas condições de trafegabilidade.

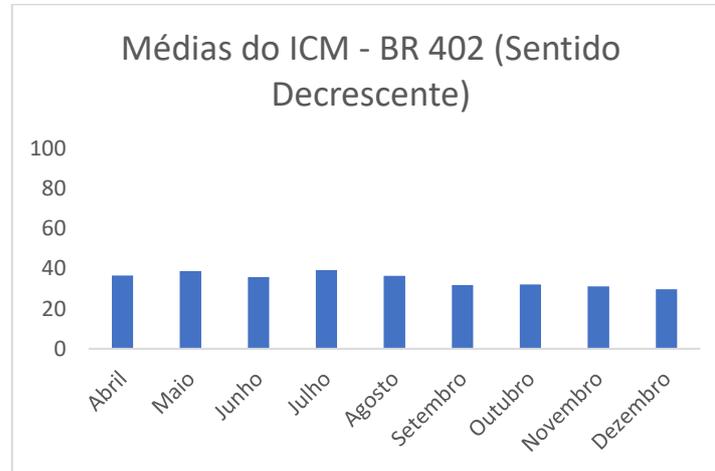
Figura 39 - Médias do ICM - BR 402

Por fim, na Figura 39 uma análise das médias do ICM da BR – 402 mostra que não há uma grande variação, sempre ficando próximo do valor da média de 40.

Para finalizar a análise foi realizado uma análise em relação ao investimento em manutenção realizado na rodovia BR – 402, e nota-se que com um investimento de R\$ 3.390.209,63 obteve-se em percentual uma melhora de 18,84% tendo uma significativa melhora na qualidade funcional da rodovia.

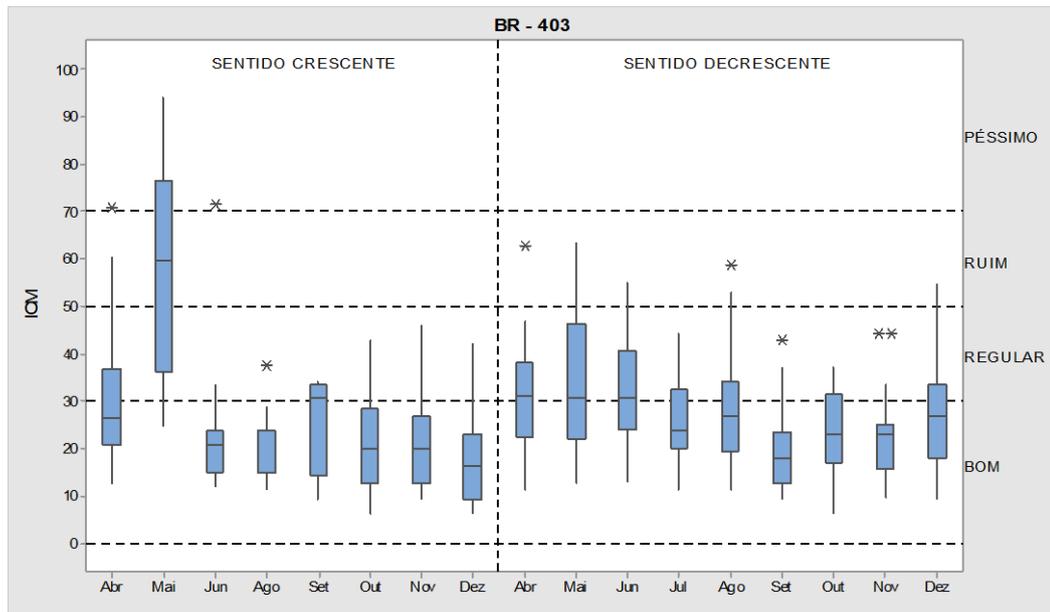
Figura 42 - Rodovia BR - 403

Na Figura 42 será visto o *BloxPlot* analisando estas rodovias nos meses já citados nota-se que durante todos os meses nos dois sentidos não houveram muitas discrepâncias de valores de ICM visto que o gráfico não mostra muitos *outliers*. E que houve uma grande variação no mês de maio no sentido crescente.

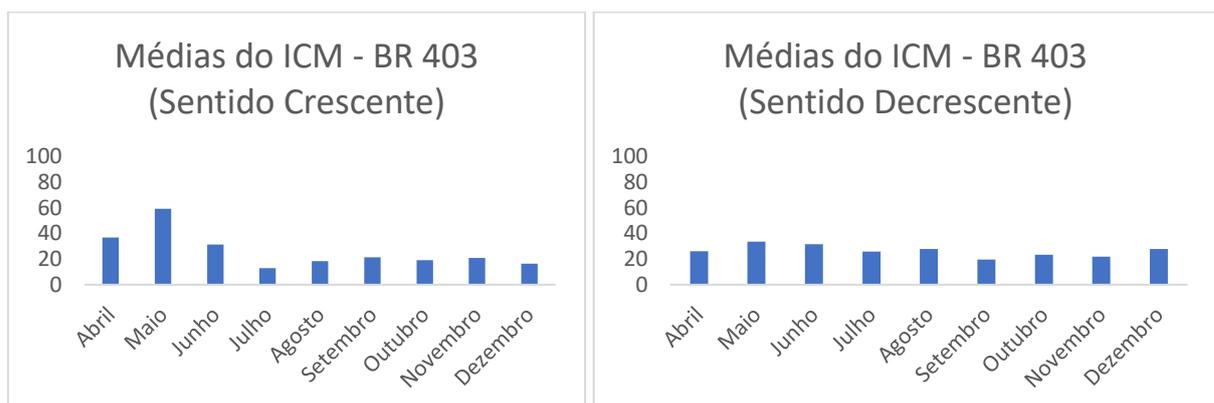
Figura 43 - Médias do ICM - BR 403

Por fim, na Figura 43 uma análise das médias do ICM da BR 403, se confirma a ideia de que o mês de maio no sentido crescente se obteve um pico de piora no valor do ICM atingindo uma média de 60 visto que nos demais meses todos os valores encontram-se abaixo de 40.

Para finalizar a análise foi realizado uma análise em relação ao investimento em manutenção realizado na rodovia BR – 403, e nota-se que com um investimento de R\$ 3.390.209,63 obteve-se em percentual uma melhora 55,27%, no sentido crescente e uma piora no sentido decrescente no valor de 6,38% sendo este sentido o único da análise a representar uma piora da qualidade da rodovia e, o investimento sendo nele aplicado sendo insuficiente para ocasionar a melhora da rodovia.
