**UNICHRISTUS – CENTRO UNIVERSITÁRIO CHRISTUS  
ENGENHARIA CIVIL**

**ANÁLISE DO DESEMPENHO DA CAMADA POROSA DE ATRITO POR MEIO  
DOS ENSAIOS DA MANCHA DE AREIA E PERMEABILIDADE**

Trabalho de Conclusão de Curso (TCC)  
apresentado ao curso de Engenharia Civil do  
Centro Universitário Christus, como requisito  
parcial para obtenção do título de bacharel em  
Engenharia Civil.

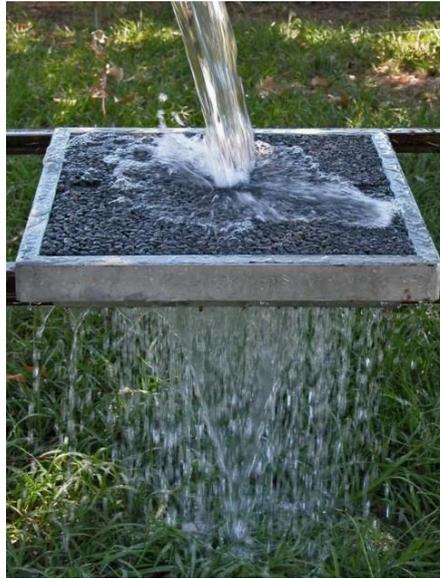
Figura 4 - Passagem de água através dos vazios em concreto poroso

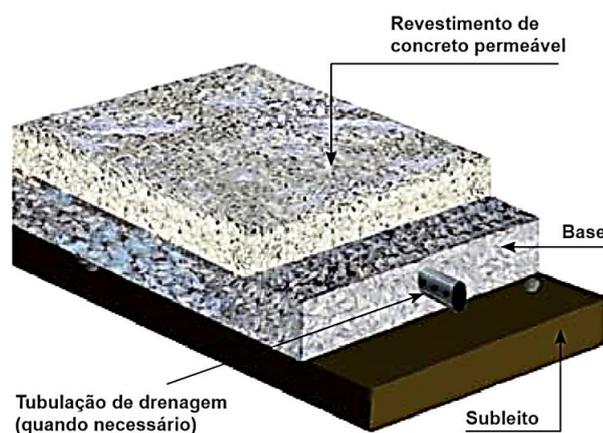
Figura 5 - Seção típica de pavimento de concreto permeável

Segundo Marchioni e Mayor (2013), a estrutura desse tipo de pavimento deve ser dimensionada considerando a intensidade de chuva no local, as características de permeabilidade e suporte do solo e o nível do lençol freático. Sua composição consiste em ligante hidráulico, agregado de graduação uniforme, pouco ou nenhum agregado miúdo e água, ainda podem ser utilizados aditivos e adições com diferentes combinações, atribuindo ao concreto melhor trabalhabilidade, resistência e durabilidade (BATEZINI, 2009).

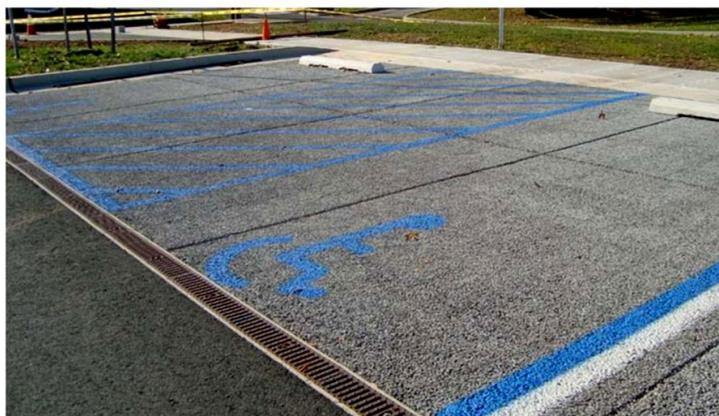
Figura 6 - Pavimento permeável com revestimento de concreto poroso

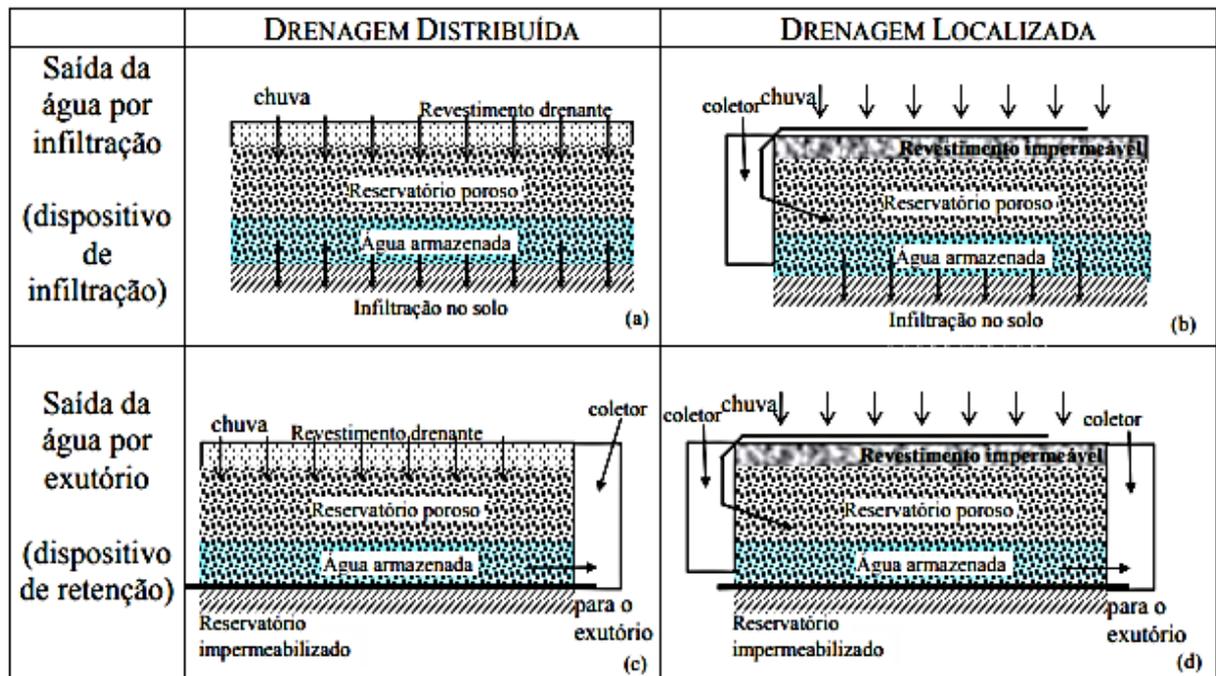
Figura 7 - Diferentes tipos de pavimento com reservatório estrutural

O autor supracitado define quatro tipos de pavimentos permeáveis com reservatório estrutural, ilustrados pela Figura 7, que utilizam drenagem distribuída ou localizada (uso de revestimento impermeável), e saída de água por infiltração no solo ou exutório (dispositivo de retenção).

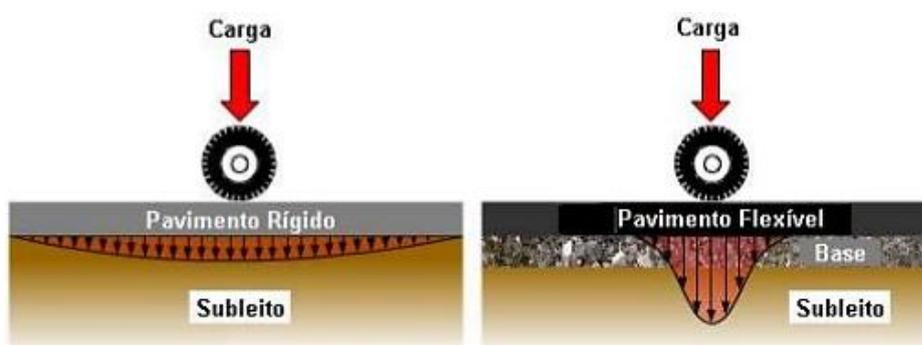
Figura 8 - Comparação dos esforços no pavimento convencional e pavimento flexível

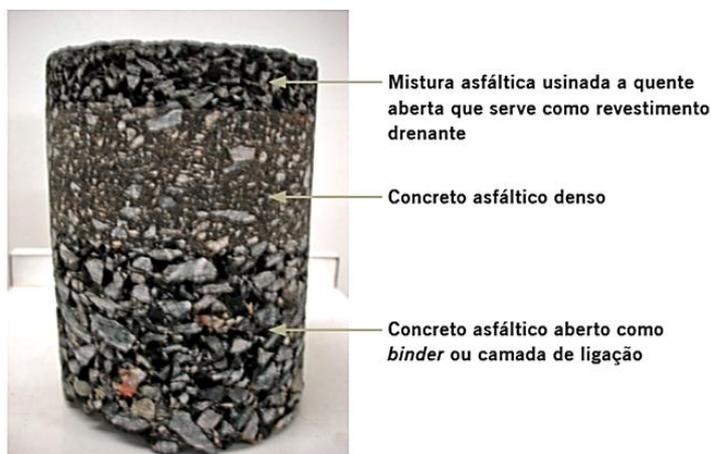
Figura 9 - Corpo de prova mostrando a composição do revestimento asfáltico

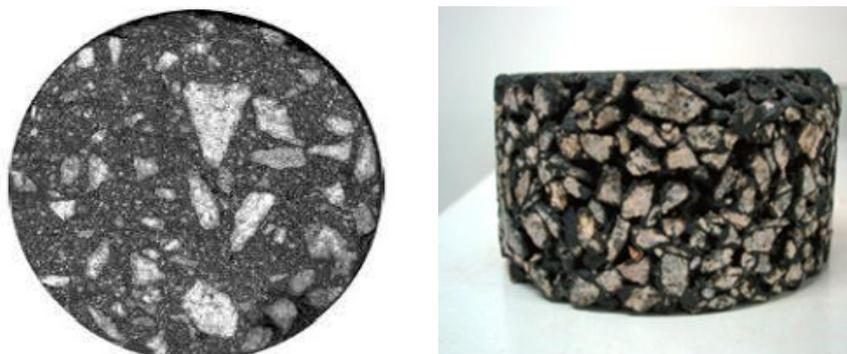
Figura 10 - Corpo de prova com graduação fechada (CA) e com graduação aberta (CPA)

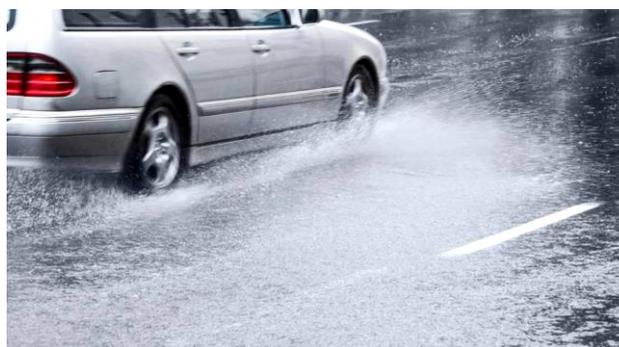
Figura 11 - Representação de spray e espelho d'água na superfície do pavimento

Outra característica significativa do CPA, segundo Pinto e Pinto (2015), é a redução do *spray* (Figura 11), que é decorrente da passagem dos veículos pelo espelho d'água formado durante a precipitação, por conta da infiltração da água no revestimento. O *spray* ocorre devido ao alto escoamento superficial, e é possível solucioná-lo com o revestimento permeável.

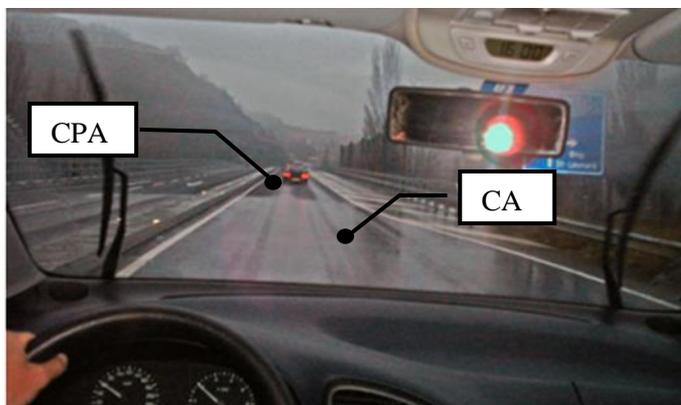
Figura 12 - Trecho em concreto asfáltico (CA) seguido por trecho de CPA

Além disso, a Figura 12 exemplifica um trecho de um pavimento em que parte foi executado com revestimento convencional, impermeável, e outra com CPA. Desta forma pode-se visualizar o menor brilho na pista, bem como a redução da reflexão de luz dos faróis, devido

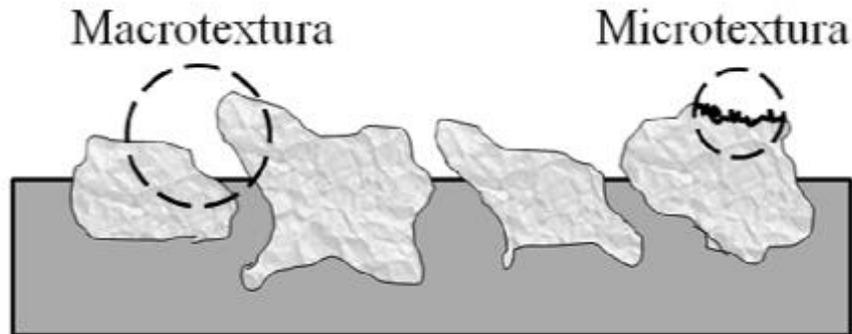
Figura 13 - Diferença entre microtextura e macrotextura no pavimento

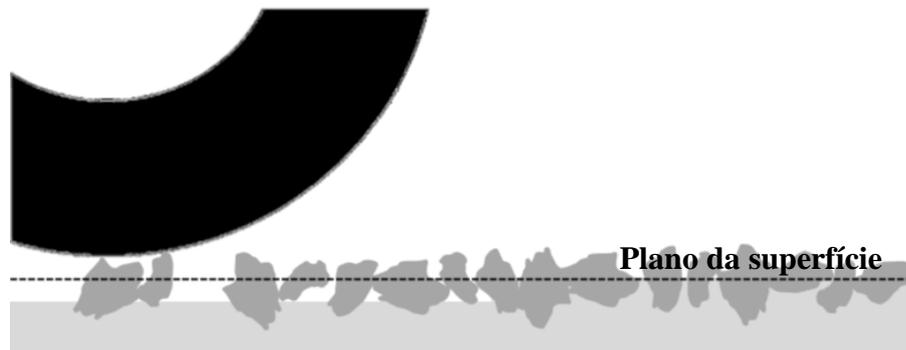
Figura 14 - Representação da textura positiva no pavimento.

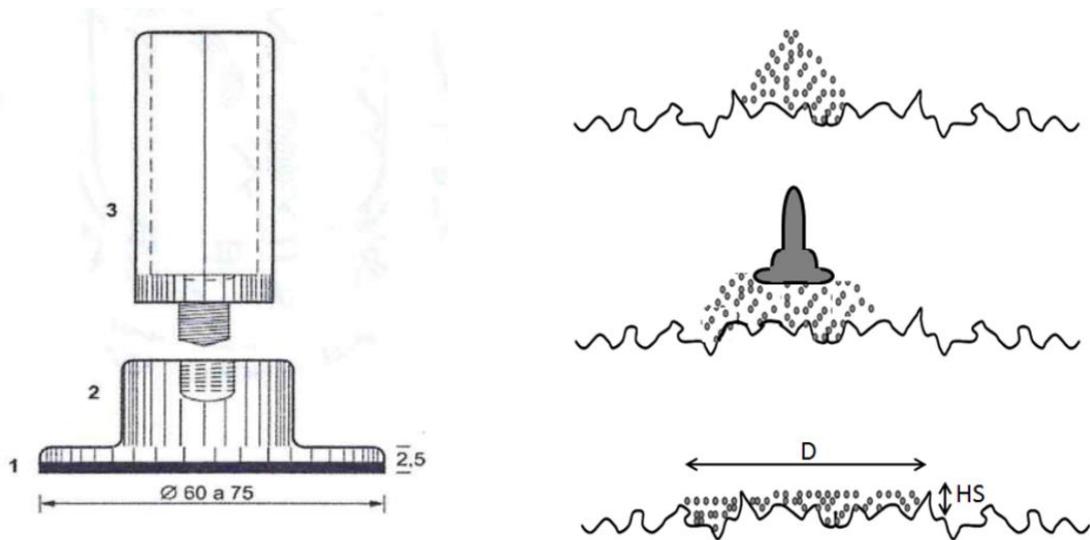
Figura 16 - Modelo do disco espalhador e do ensaio da mancha de areia

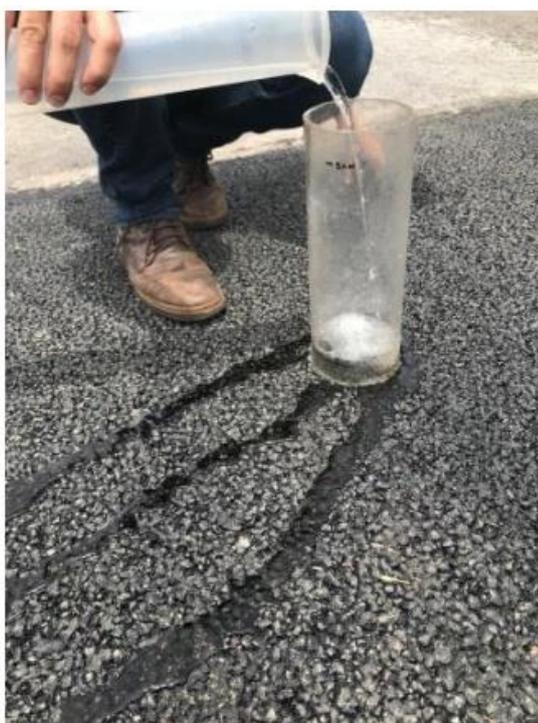
Figura 17 - Água despejada no cilindro para medir o tempo de escoamento

Segundo Ferreira (2002), no terço médio da altura do cilindro existem duas linhas que demarcam o volume conhecido de água (0,7 L), quando a água despejada passar pela primeira marca inicia-se a contagem do tempo, que é interrompida quando o líquido passar da segunda marcação. Como ilustrado na Figura 18, existem algumas especificações para esse ensaio:

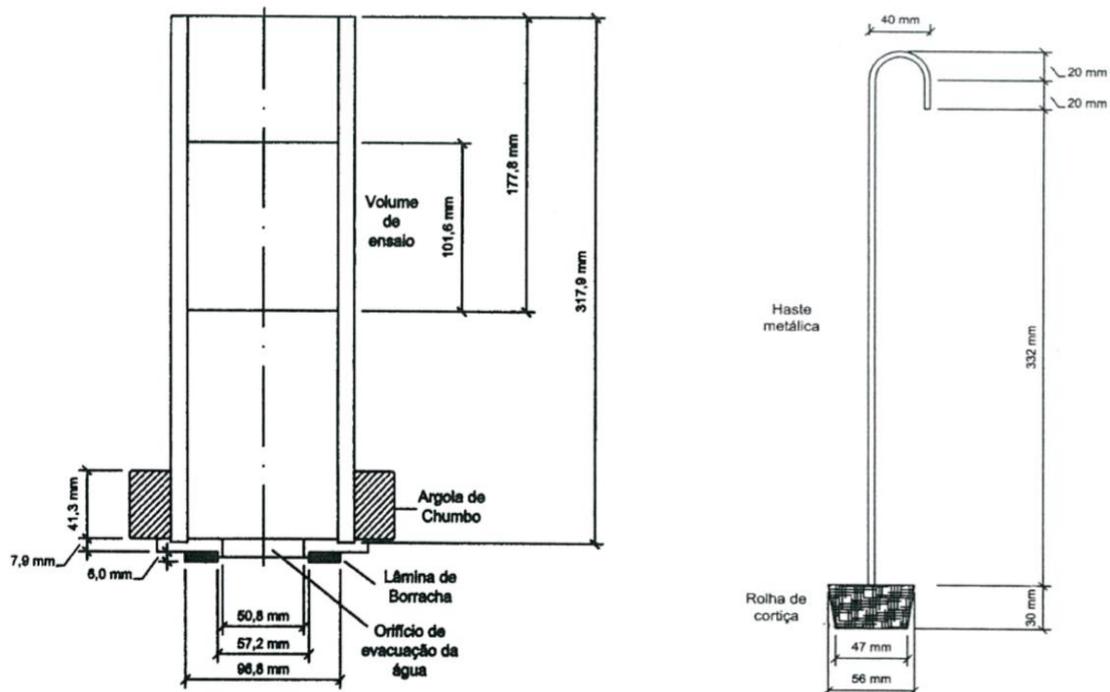
Figura 18 - Corte longitudinal do drenômetro LTP/EPUSP e da rolha acoplada ao equipamento

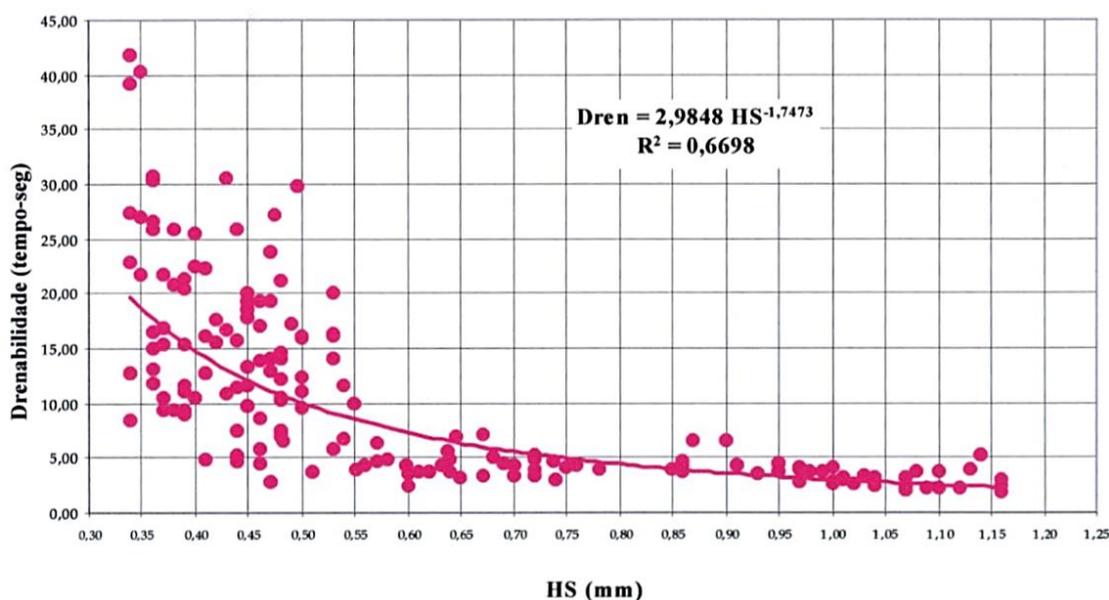
Figura 19 - Correlação gráfica de mancha de areia x drenabilidade (regressão potencial)

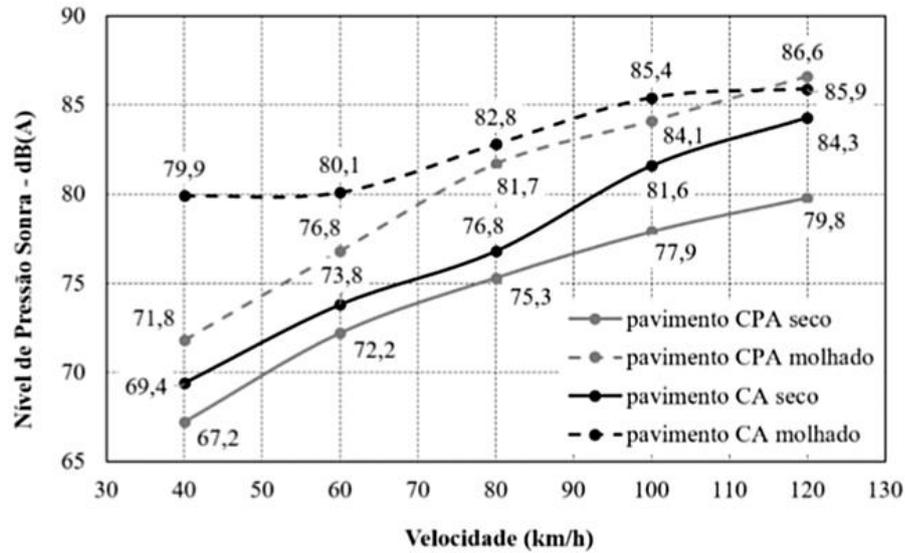
Figura 20 - Representação gráfica da evolução do nível de pressão sonora nas pistas seca e molhada.

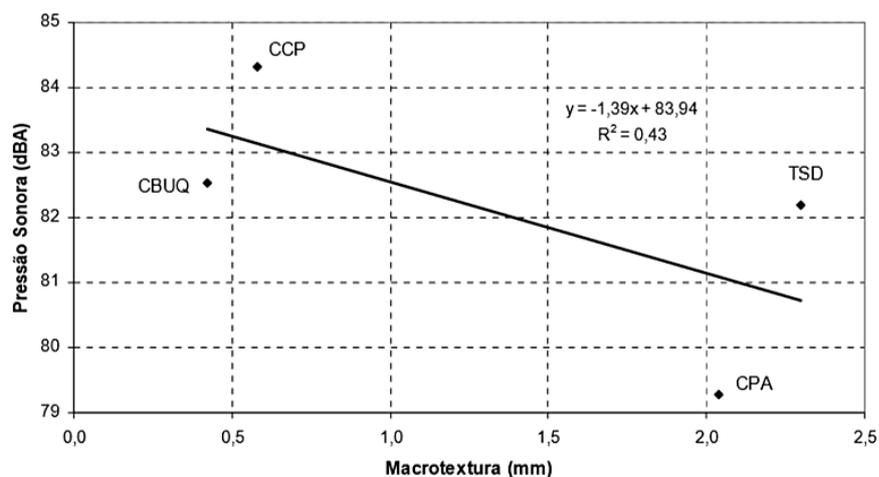
Figura 21 - Relação gráfica entre macrotextura e pressão sonora.

A avaliação de ruído em relação à textura superficial do pavimento foi realizada por Specht *et al.* (2019), onde avaliaram diferentes rodovias com revestimentos distintos, sendo CAUQ - Concreto asfáltico usinado à quente, TSD - Tratamento superficial duplo, CCP - Concreto de cimento Portland e CPA - Camada porosa de atrito. Através do ensaio de mancha de areia, foi determinada a macrotextura dos revestimentos em questão, relacionando-as com a pressão sonora obtida através de velocidades entre 65 e 110 km/h. A Figura 21 representa a relação entre pressão sonora e macrotextura.

Observando a posição do revestimento do tipo CPA, têm-se uma maior macrotextura em comparação ao menor valor de pressão sonora. Desta forma, os autores

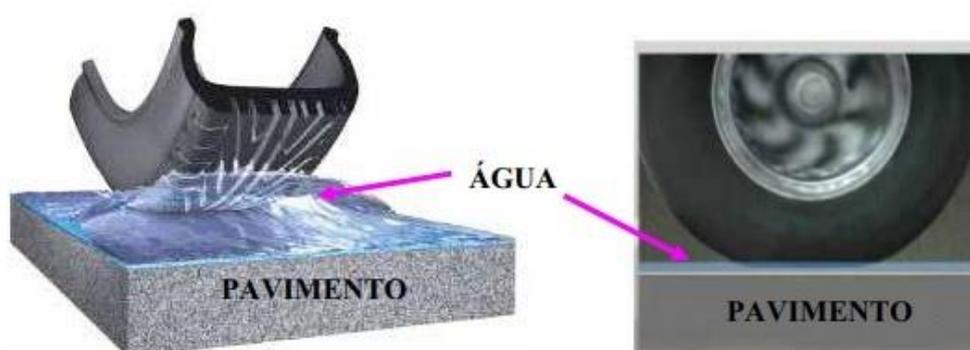
Figura 22 - Fenômeno da aquaplanagem.

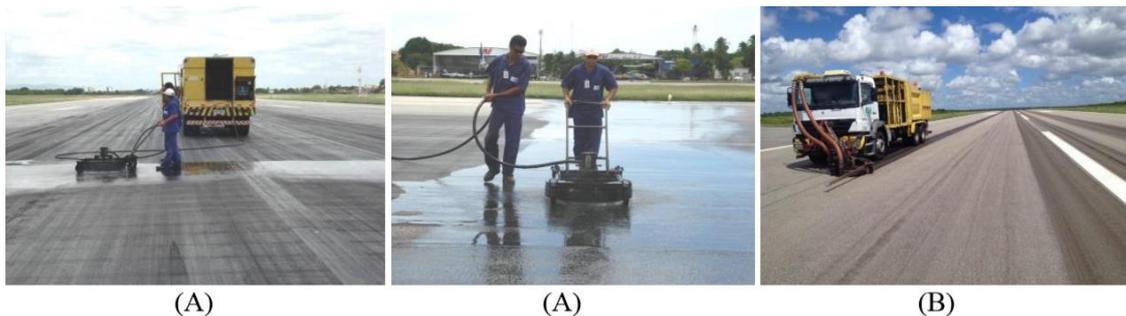
Figura 23 - Técnicas de hidrojateamento (antes - A e depois - B).

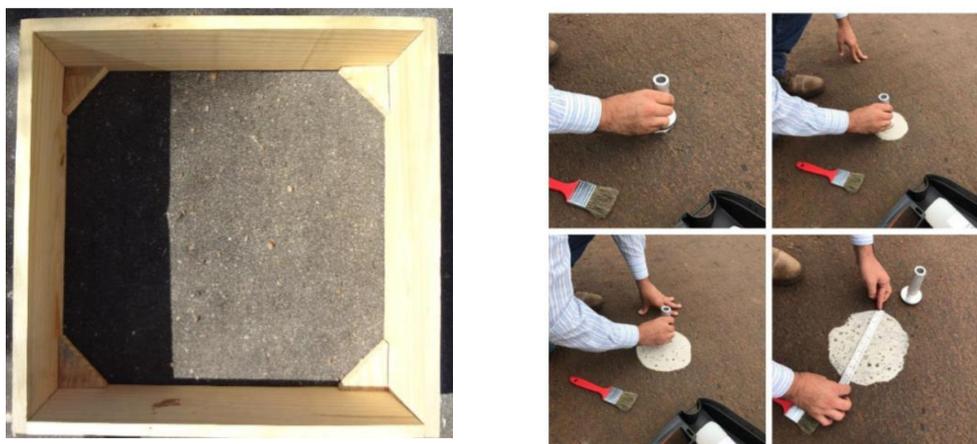
Figura 28 - Anteparo de madeira e procedimento de ensaio

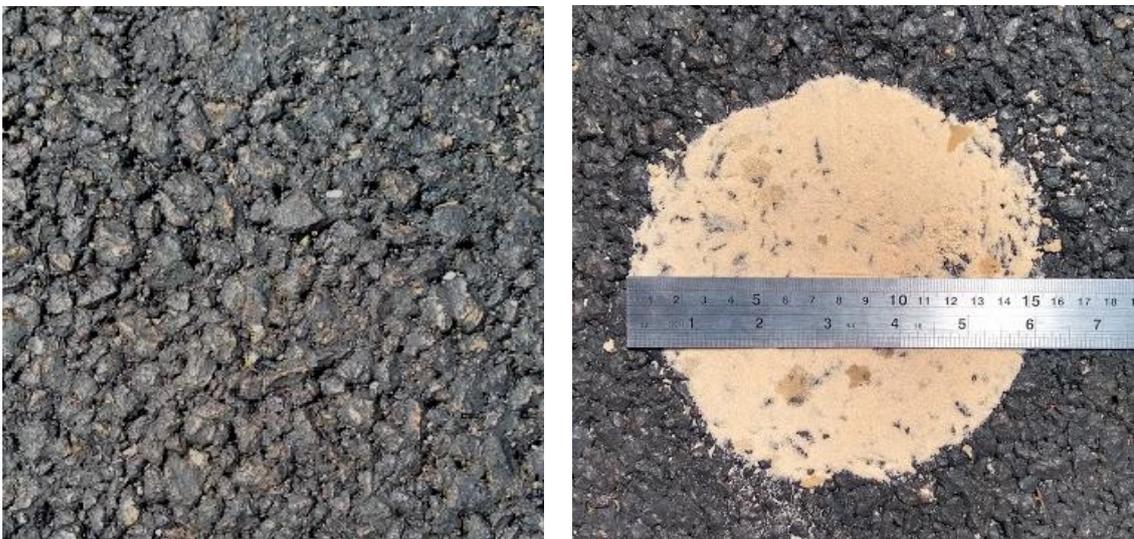
Figura 31 – Textura do revestimento e execução do ensaio – Av. Dom Luís

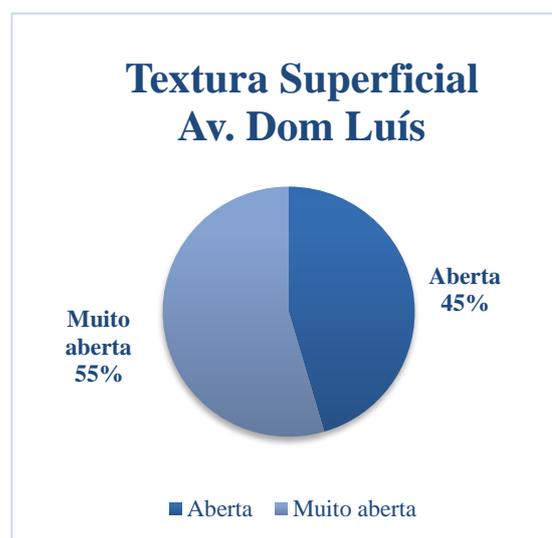
<b>AVENIDA DOM LUÍS</b>		
<b>Ponto</b>	<b>HS (mm)</b>	<b>Textura superficial</b>
<b>1</b>	1,10	Aberta
<b>2</b>	1,24	Muito aberta
<b>3</b>	1,19	Aberta
<b>4</b>	1,25	Muito aberta
<b>5</b>	1,30	Muito aberta
<b>6</b>	1,13	Aberta
<b>7</b>	1,45	Muito aberta
<b>8</b>	1,10	Aberta
<b>9</b>	1,56	Muito aberta
<b>10</b>	1,49	Muito aberta
<b>11</b>	1,17	Aberta
<b>Valor médio (mm)</b>		<b>1,27</b>
<b>Desvio Padrão (mm)</b>		<b>0,15</b>
<b>Coef. de Variação</b>		<b>12,1%</b>

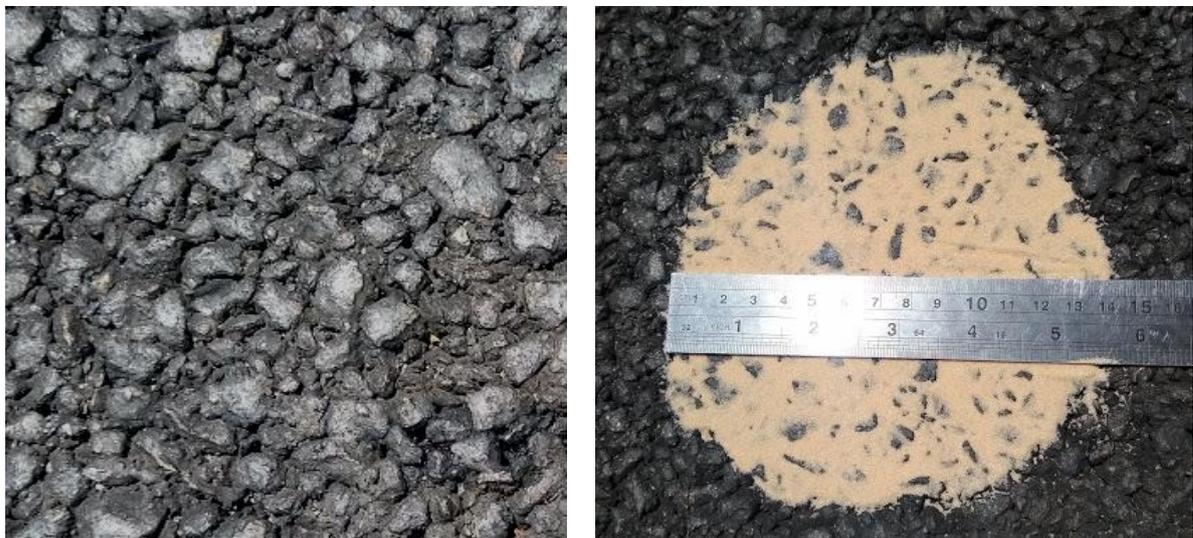
Figura 33 – Textura do revestimento e execução do ensaio – Av. Santos Dumont

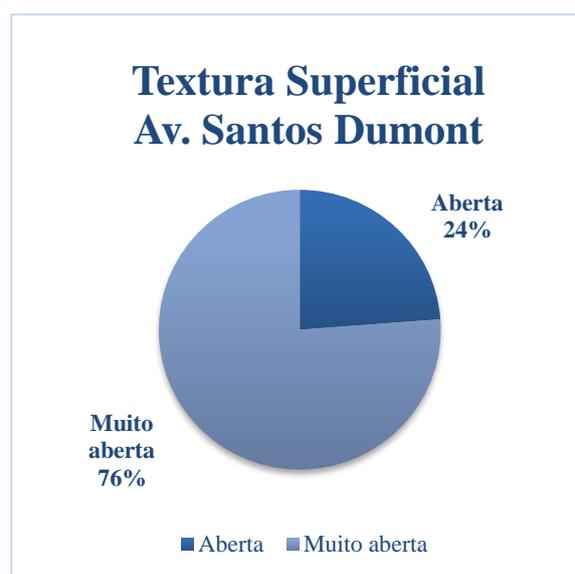
<b>AVENIDA SANTOS DUMONT</b>		
<b>Ponto</b>	<b>HS (mm)</b>	<b>Textura superficial</b>
1	1,45	Muito aberta
2	1,33	Muito aberta
3	1,60	Muito aberta
4	1,35	Muito aberta
5	1,35	Muito aberta
6	1,38	Muito aberta
7	1,48	Muito aberta
8	1,30	Muito aberta
9	1,45	Muito aberta
10	1,38	Muito aberta
11	1,42	Muito aberta
12	1,33	Muito aberta
13	1,22	Muito aberta
14	1,07	Aberta
15	1,05	Aberta
16	1,12	Aberta
17	1,27	Muito aberta
18	0,93	Aberta
19	1,17	Aberta
20	1,51	Muito aberta
21	1,30	Muito aberta
<b>Valor médio (mm)</b>		<b>1,31</b>
<b>Desvio Padrão (mm)</b>		<b>0,16</b>
<b>Coef. de Variação</b>		<b>12,4%</b>

infiltração da água precipitada. O coeficiente de variação foi de 12,4%, o que infere a característica de textura homogênea do revestimento.

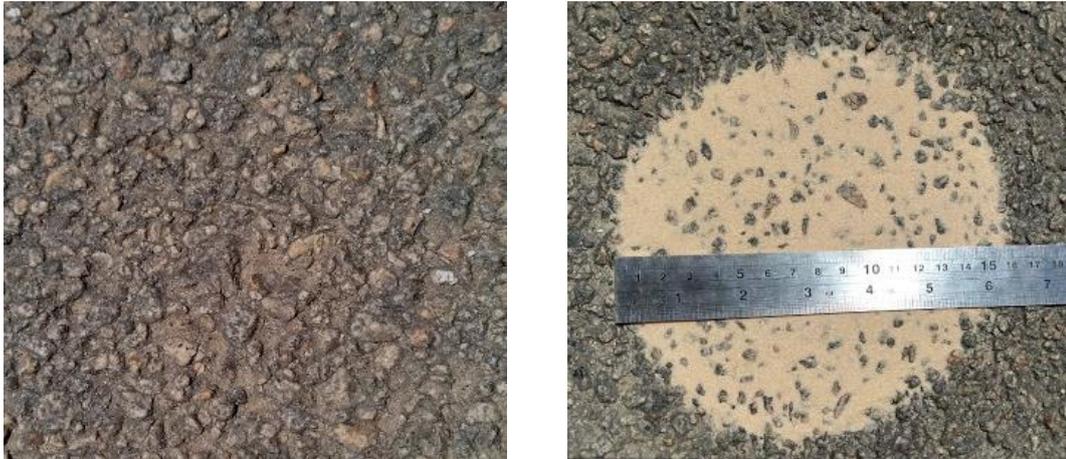
Figura 35 – Textura do revestimento e execução do ensaio – Av. Senador Virgílio Távora

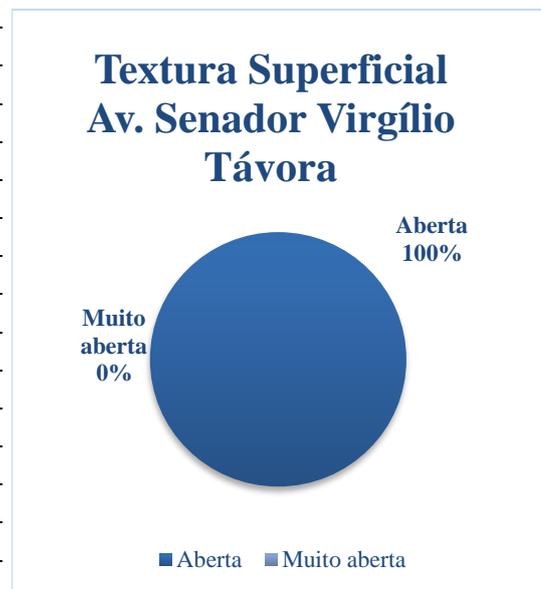
<b>AVENIDA SENADOR VIRGÍLIO TÁVORA</b>		
<b>Ponto</b>	<b>HS (mm)</b>	<b>Textura superficial</b>
1	0,90	Aberta
2	1,06	Aberta
3	1,04	Aberta
4	1,10	Aberta
5	1,06	Aberta
6	1,06	Aberta
7	1,15	Aberta
8	1,16	Aberta
9	1,17	Aberta
10	0,93	Aberta
11	0,94	Aberta
12	0,90	Aberta
13	0,87	Aberta
14	0,82	Aberta
15	0,93	Aberta
16	1,08	Aberta
17	0,96	Aberta
18	0,95	Aberta
19	0,93	Aberta
20	0,83	Aberta
<b>Valor médio (mm)</b>		<b>0,99</b>
<b>Desvio Padrão (mm)</b>		<b>0,11</b>
<b>Coef. de Variação</b>		<b>10,7%</b>

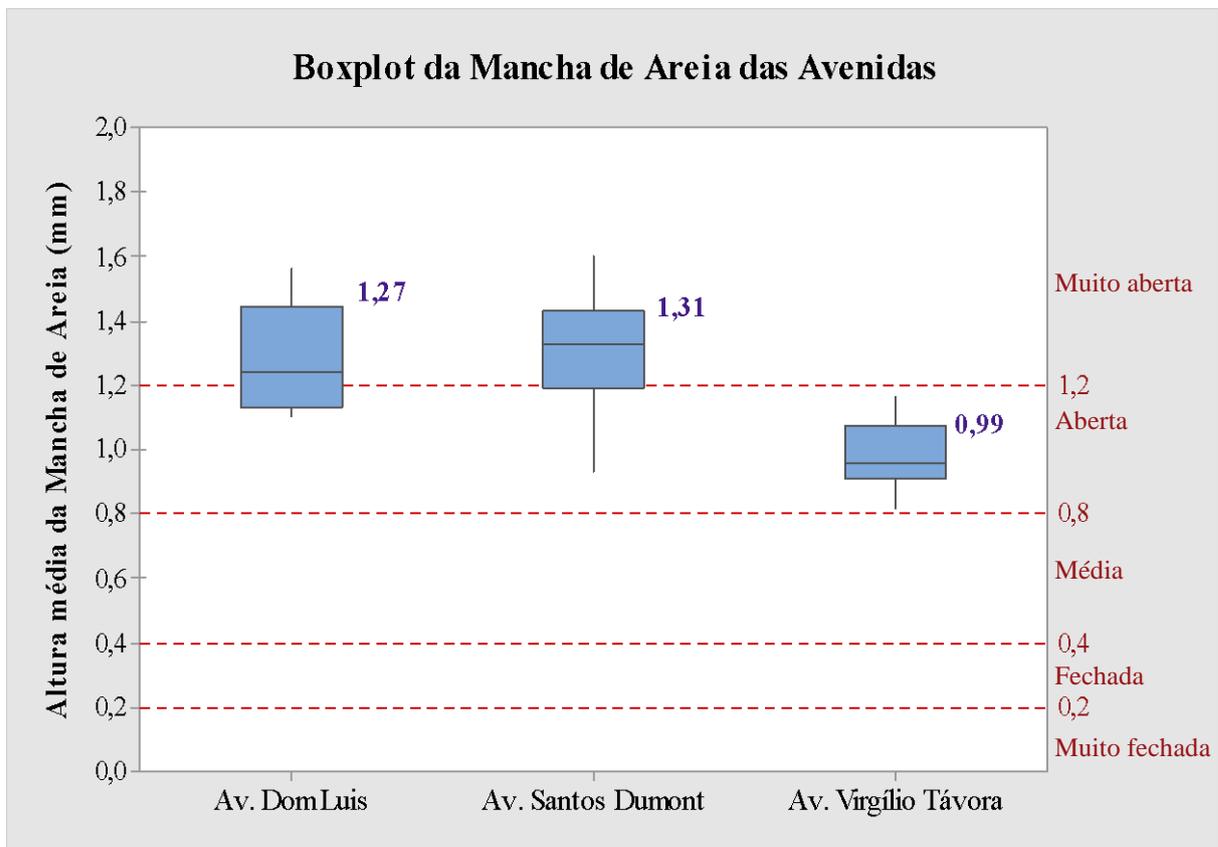
Gráfico 1 – Comparação de HS entre as avenidas.

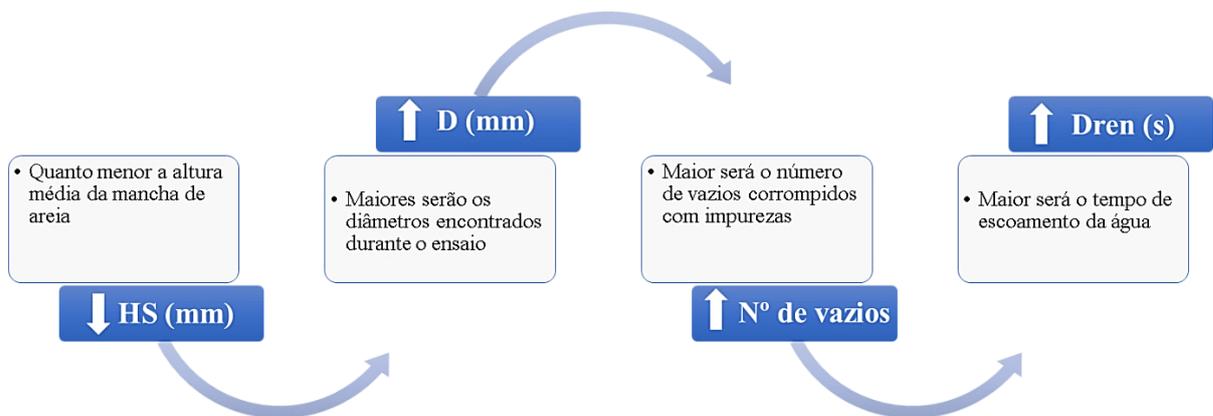
Figura 37 – Relação entre HS e Dren

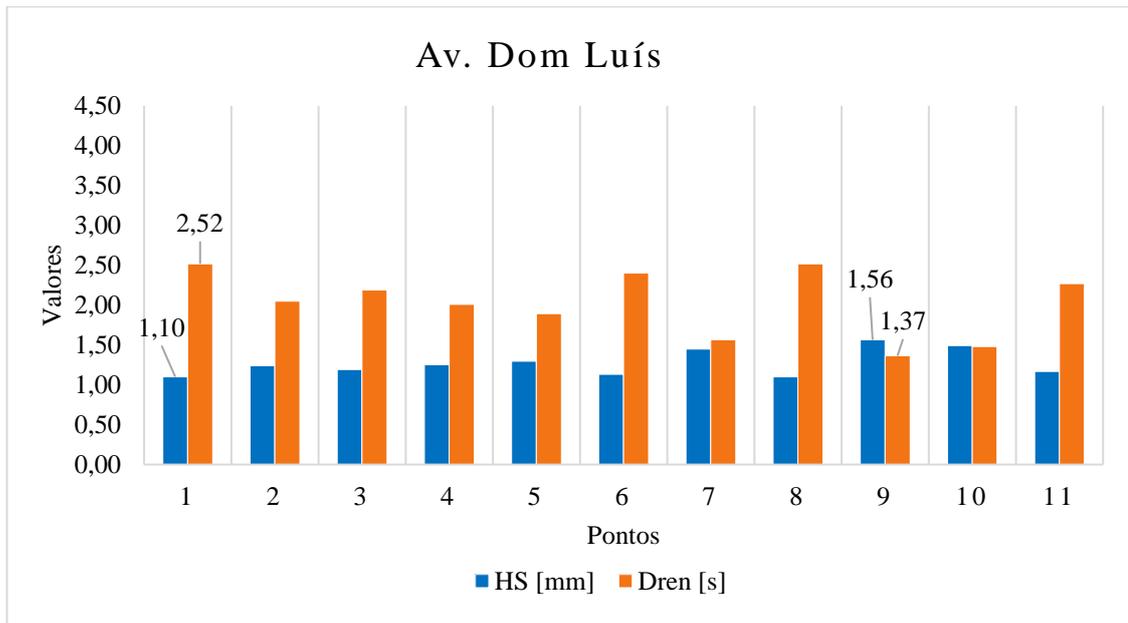
Gráfico 2 – HS x Dren – Av. Dom Luís.

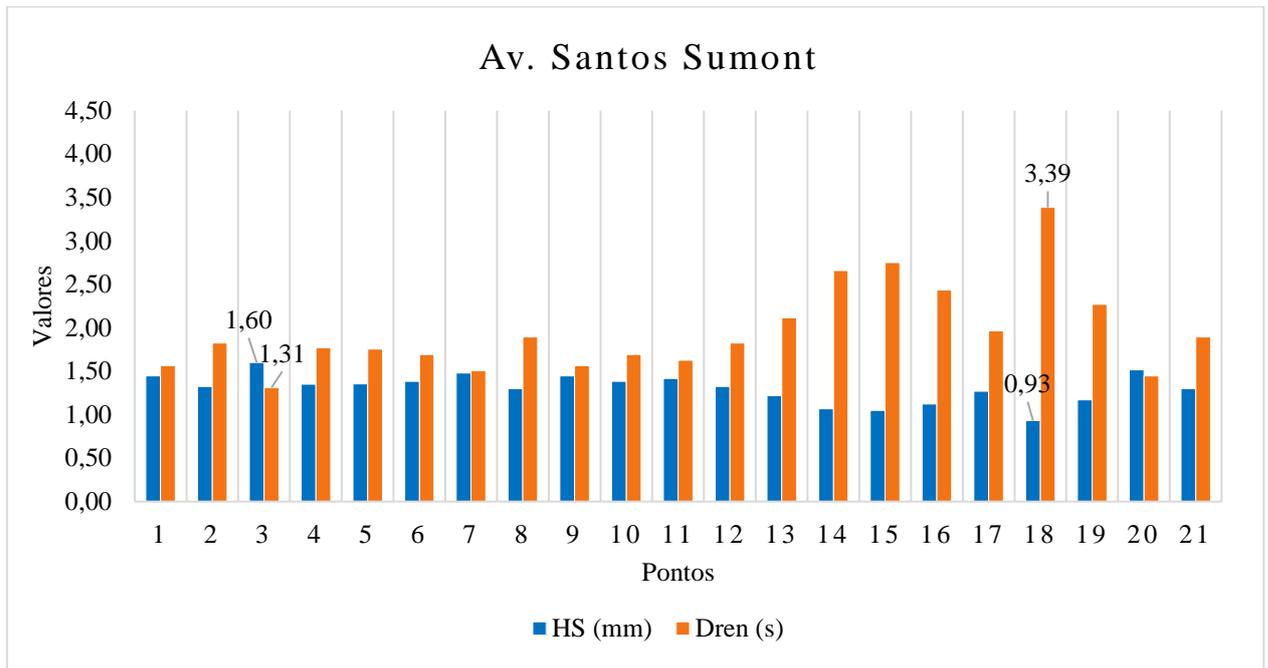
Gráfico 3 – HS x Dren – Av. Santos Dumont.

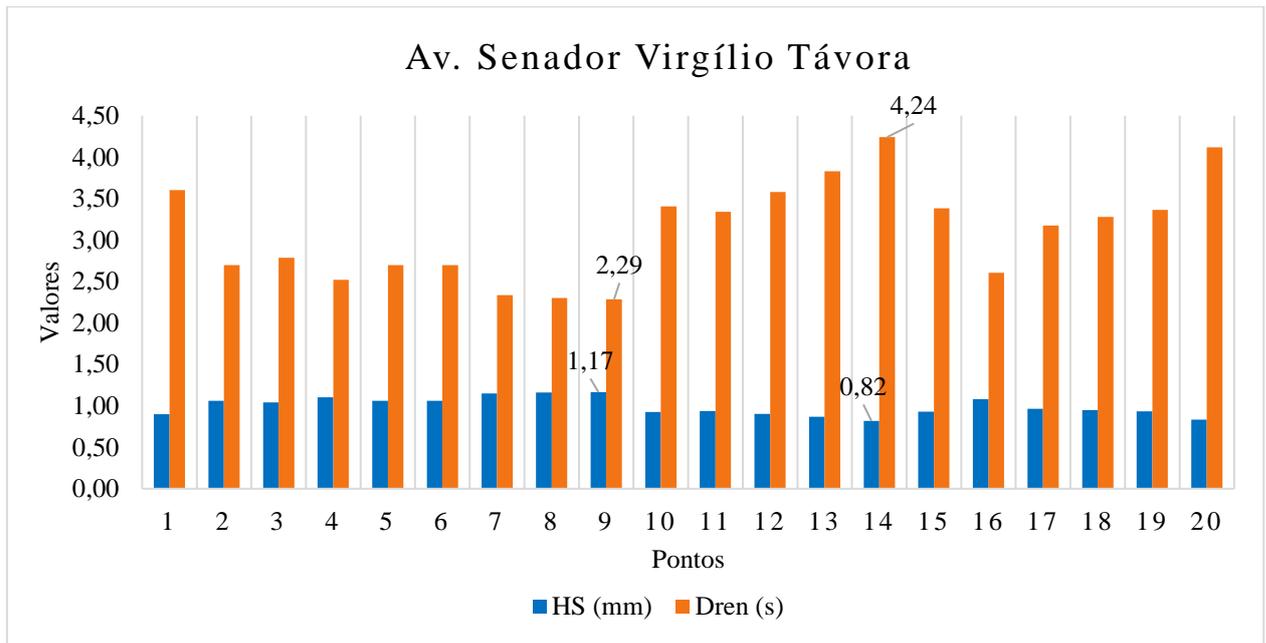
Gráfico 4 – HS x Dren – Av. Senador Virgílio Távora.

A média dos valores de HS da Av. Senador Virgílio Távora é de 0,99 mm, e a Dren méd = 3,11 s, aproximadamente 37% maior do que a média de drenabilidade da Av. Santos Dumont, apresentando assim um desempenho muito inferior quando relacionado à velocidade de escoamento superficial.

O valor de menor tempo de drenabilidade, de 2,29 s, da Av. Senador Virgílio Távora, se assemelha ao maior valor de drenabilidade, de 2,52 s, da Av. Dom Luís, ou seja, os extremos de melhor capacidade drenante no revestimento podem ser justificados pelo tempo de utilização da via, o maior desgaste superficial e a necessidade de manutenção e limpeza, pois estes fatores podem vir a impedir a infiltração da água pelos vazios da CPA.

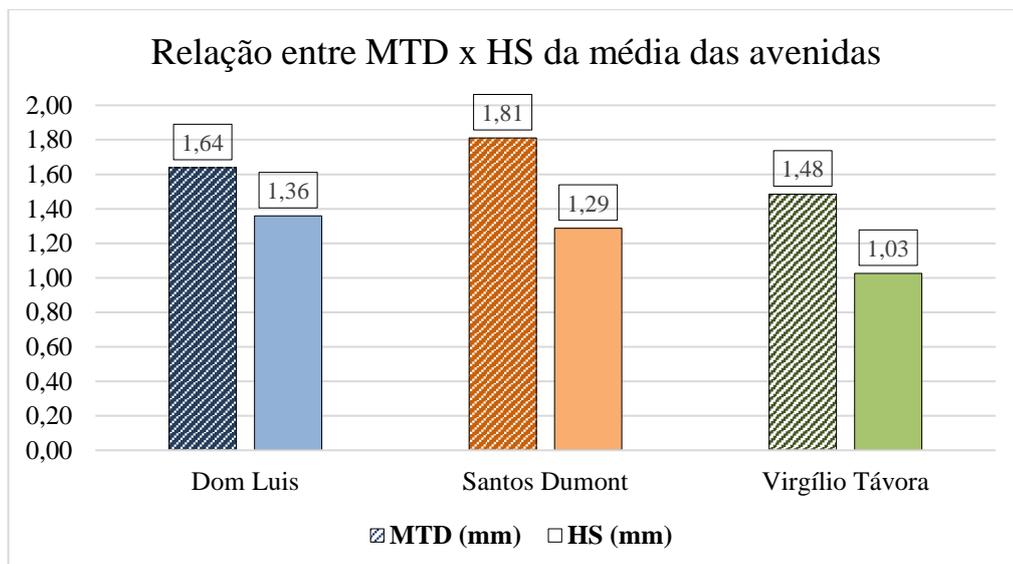
Gráfico 5 – Relação entre MTD e HS

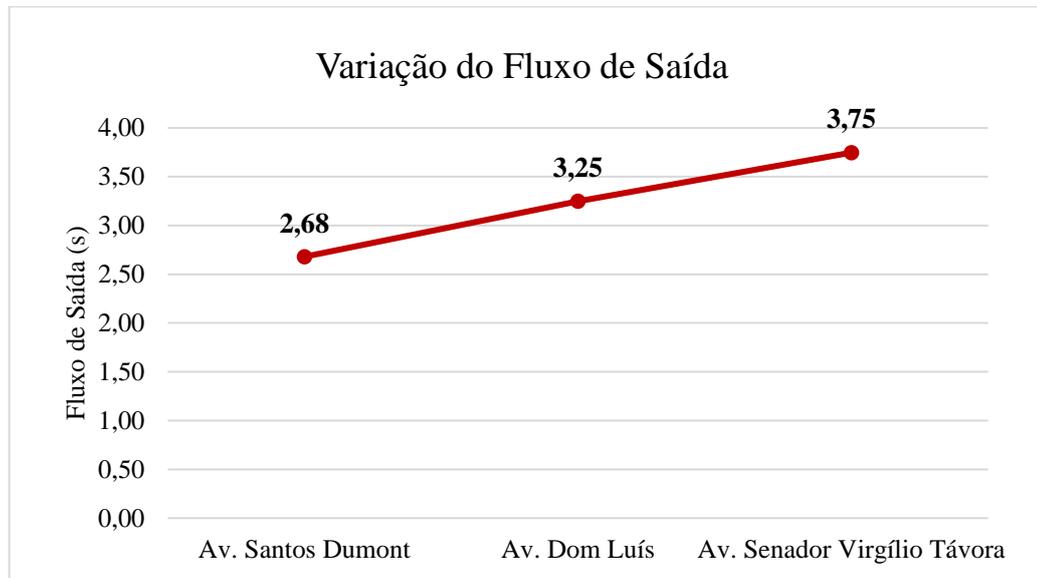
A partir do Gráfico 6, com as médias dos valores de fluxo de saída de cada avenida foi possível observar a variação da capacidade drenante do revestimento no período estudado. A relação entre o valor de OFT e a infiltração de águas através dos poros do revestimento ocorre de forma inversa, tendo em vista que o ensaio não é responsável por este fluxo.

Gráfico 6 – Capacidade Drenante do Pavimento

A ASTM (2005) pondera que um tempo de escape mais rápido indica que pode existir uma menor quantidade de água entre o pneu e o pavimento, ou seja, parte dessa água infiltra no revestimento deixando a superfície livre, portanto, mais atrito disponível para o pneu. Logo, quanto mais água flui pela abertura do equipamento (na qual mede-se o tempo com o cronômetro), menos água atravessa os vazios do revestimento, certamente devido algum tipo de obstrução.
