**URBANIZAÇÃO E IMPACTOS EM BACIAS HIDROGRÁFICAS: O CASO DA
BACIA DO CURU EM CANINDÉ – CE.**

Trabalho de Conclusão de Curso (TCC)
apresentado ao curso de Engenharia Civil do
Centro Universitário Christus, como requisito
parcial para obtenção do título de bacharel em
Engenharia Civil.

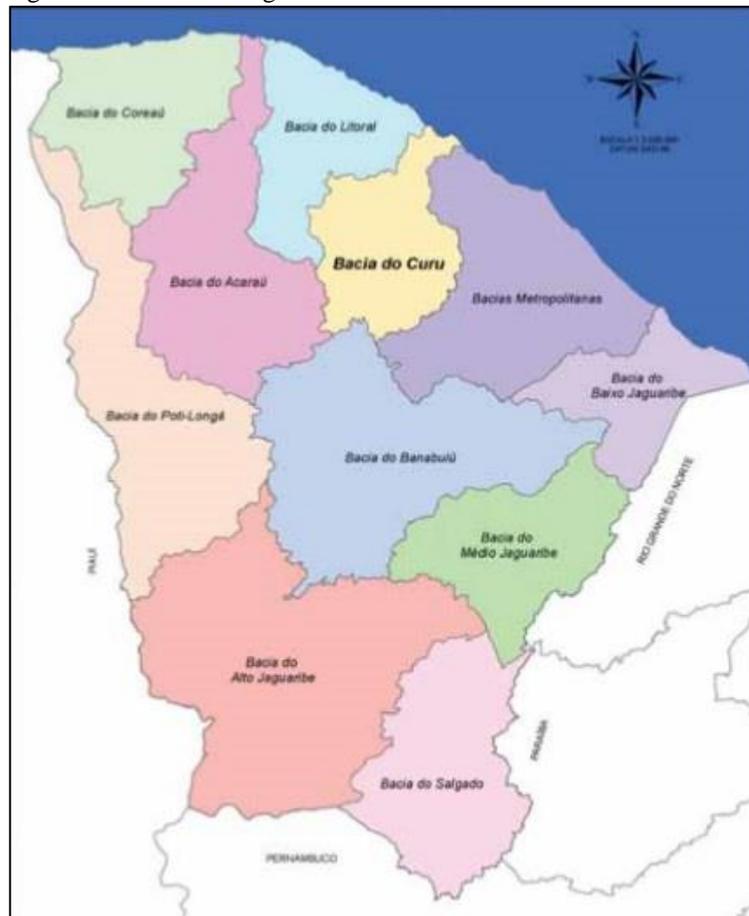
Figura 1 – Bacias Hidrográficas do estado do Ceará.

Segundo a Agência Nacional de Águas (ANA), o estado do Ceará possui 12 (doze) bacias hidrográficas (ANA, 2020a), que estão mostradas na Figura 1. A bacia do Curu representa quase 6% do território cearense, com área de drenagem de 8.534 km², possuindo como principal afluente pela margem esquerda o Rio Canindé (COGERH, 2020).

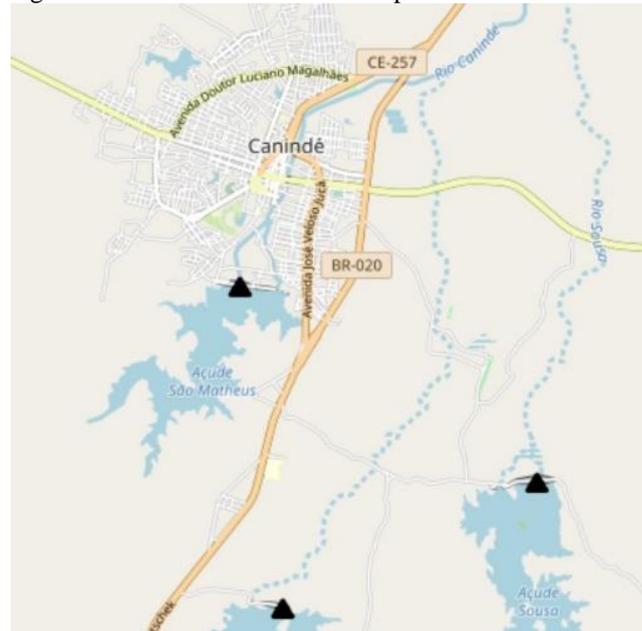
Figura 2 – Bacia do Curu no município de Canindé.

Canindé é um município de população estimada em 76.997 habitantes, e possui apenas 23,2% de seus domicílios com esgotamento sanitário adequado (IBGE, 2010). A parcela restante de esgotamento é descartada de forma irregular, o que afeta diretamente a qualidade da água nos rios e afluentes do município. Além disso, outras ações antrópicas afetam qualitativa e quantitativamente a água disponível para captação. O Rio Canindé, principal rio desta bacia, corta geograficamente a cidade de Canindé e possui dois reservatórios importantes para o abastecimento populacional e irrigação: o Açude São Mateus e o Açude Sousa, como mostra a Figura 2.

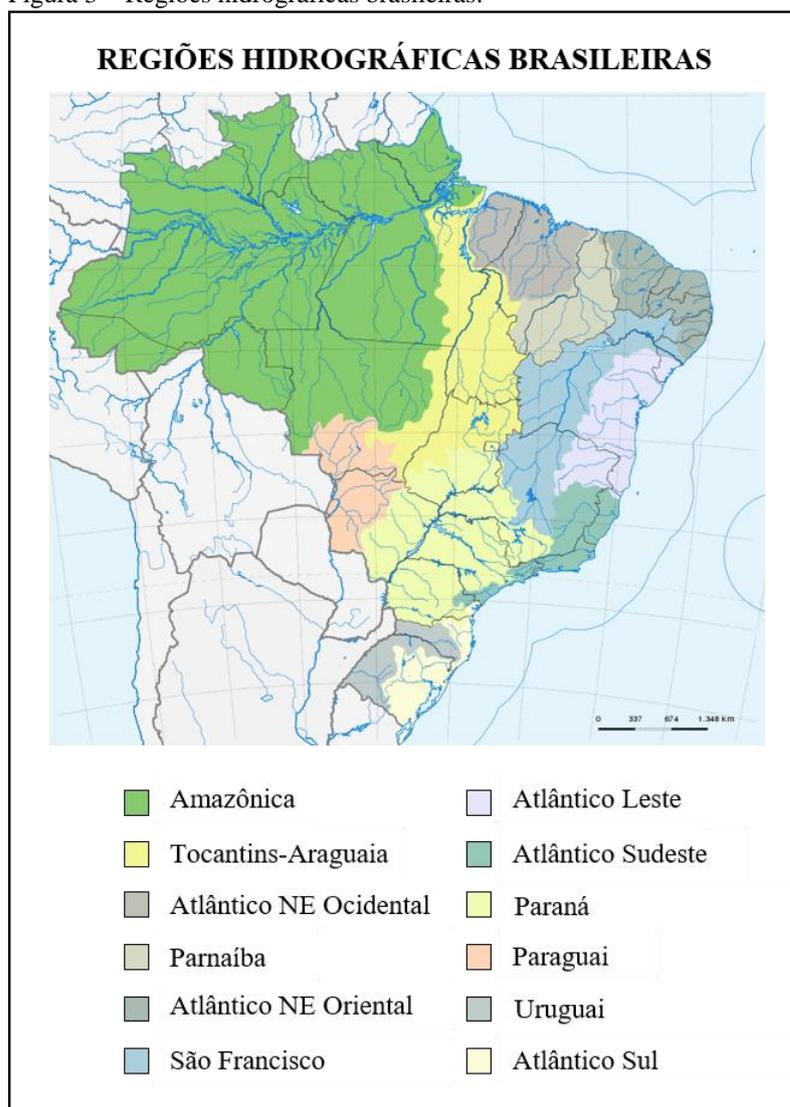
Figura 3 – Regiões hidrográficas brasileiras.

O Conselho Nacional do Recursos Hídricos (CNRH), maior instância da hierarquia do SINGREH, estabelece as doze regiões hidrográficas brasileiras: Amazônica, Atlântico Leste, Atlântico NE Ocidental, Atlântico NE Oriental, Atlântico Sudeste, Atlântico Sul, Paraguai, Paraná, Parnaíba, São Francisco, Tocantins-Araguaia e Uruguai. As regiões hidrográficas brasileiras são mostradas na Figura 3 (ANA, 2020a).

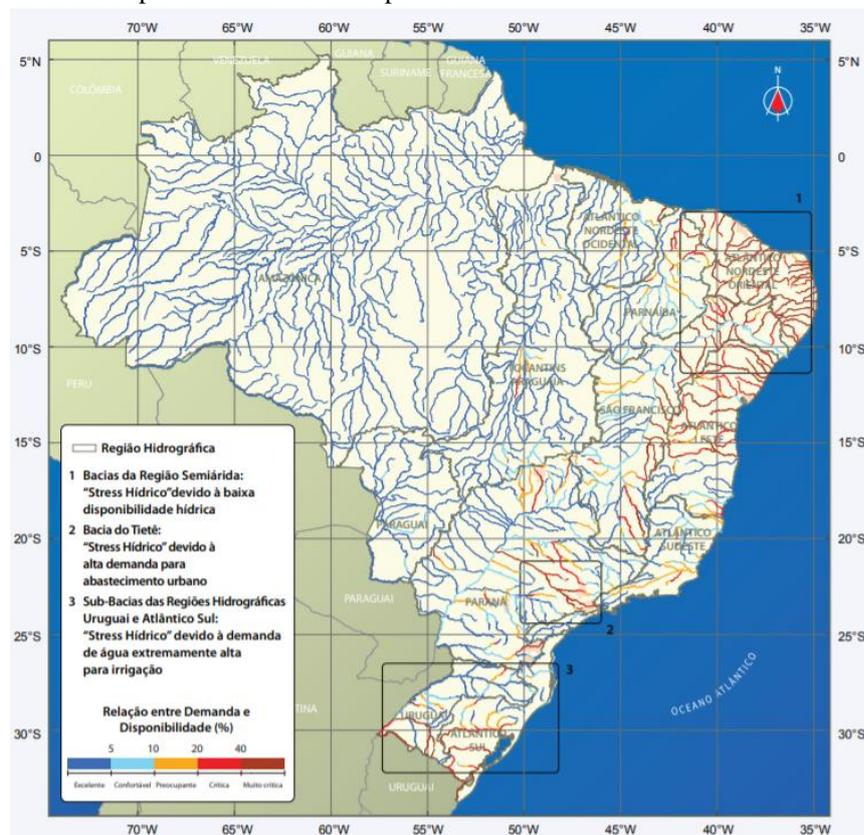
Figura 4 – Situação dos principais rios brasileiros: relação demanda/disponibilidade hídrica superficial.

É possível observar que a situação de estresse hídrico na região hidrográfica pode acontecer por três motivos: baixa disponibilidade hídrica, alta demanda para abastecimento urbano e alta demanda para irrigação. A caracterização das regiões em diferentes níveis de criticidade e a espacialização desse índice permite refletir a situação real de utilização dos recursos hídricos e avaliar quão relevante é a estrutura de gestão requerida na bacia.

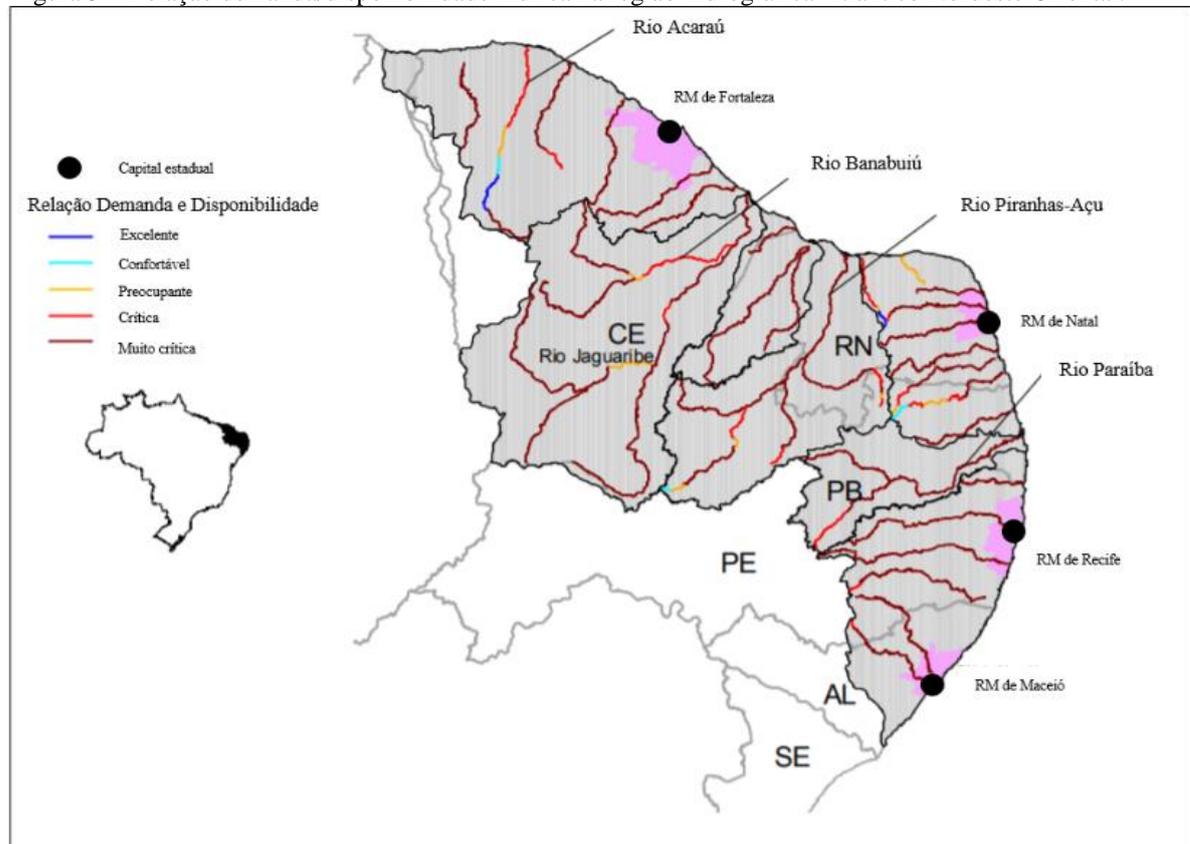
Figura 5 – Relação demanda/disponibilidade hídrica na região hidrográfica Atlântico Nordeste Oriental.

A região hidrográfica Atlântico Nordeste Oriental, é responsável por 3,4% do território nacional e abrange 6 estados, sendo eles: Piauí, Ceará, Rio Grande do Norte, Paraíba, Pernambuco e Alagoas. A densidade demográfica dessa região é de aproximadamente 4 vezes a média brasileira, com um total de 21.606.881 habitantes, no qual 16.378.685 habitantes vivem em zonas urbanas, e o restante de 5.228.196 habitantes vivem em zona rural. A subdivisão desta região hidrográfica é composta por 6 divisões (Quadro 3) e a relação entre demanda e disponibilidade hídrica na região é mostrada na Figura 5 (MMA, 2006).

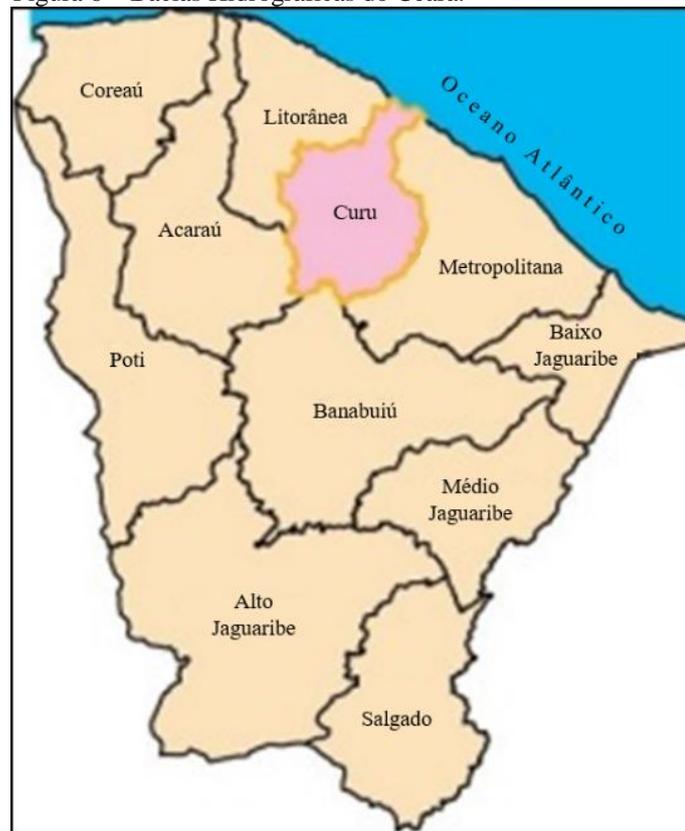
Figura 6 – Bacias Hidrográficas do Ceará.

O estado do Ceará é responsável por 46% da superfície distribuída da região hidrográfica Atlântico Nordeste Oriental, possuindo 12 bacias hidrográficas (MMA, 2006). A bacia do Curu está inserida na divisão do Norte CE, como mostra a Figura 6.

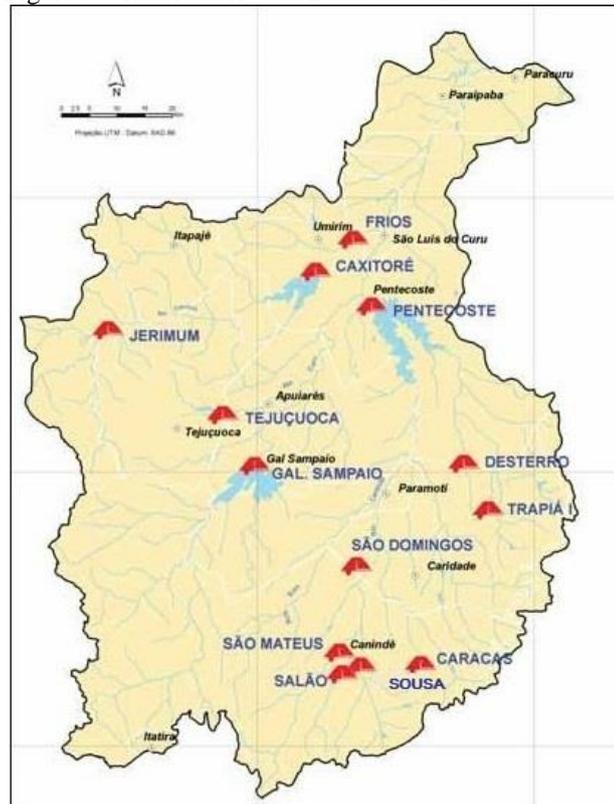
Figura 9 – Reservatórios da Bacia do Curu.

Essa bacia possui alto nível de açudagem, tendo 818 reservatórios, no qual 229 apresentam mais de 5 há de área superficial. Os reservatórios São Mateus e Sousa configuram como 2 dos 13 reservatórios mais importantes da bacia (Figura 9) por possuírem volume maior que 10 m³, o que é considerado a capacidade mínima para atender a demanda segundo o Governo do Estado (SRH, 2005; COGERH, 2008; FUNCEME, 2008 *apud*. CEARÁ, 2009).

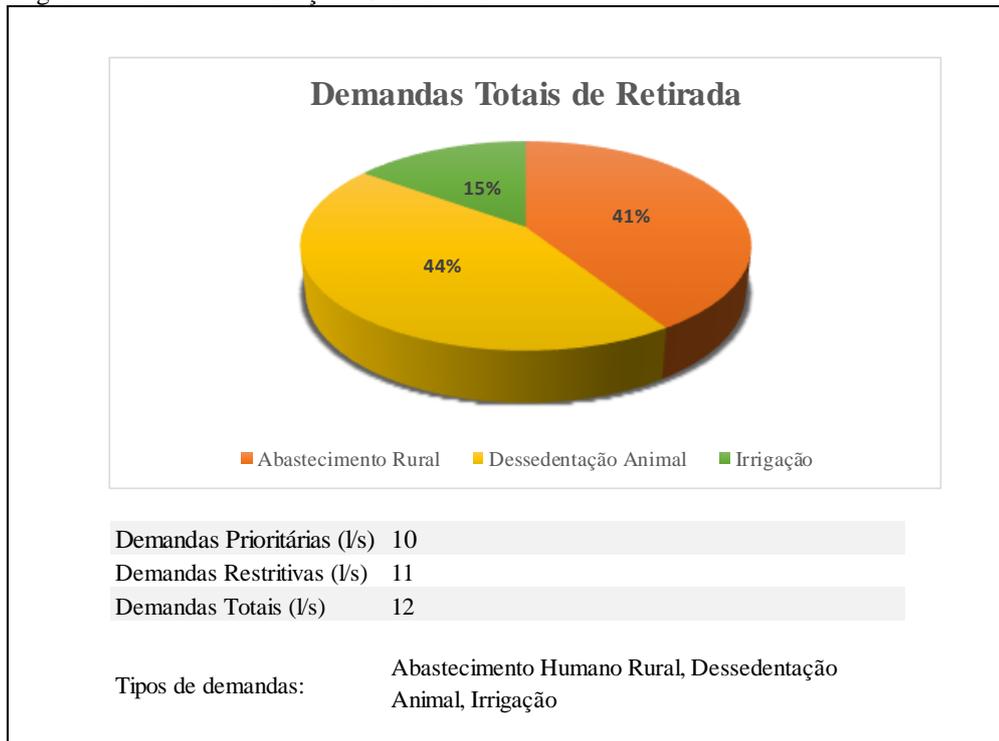
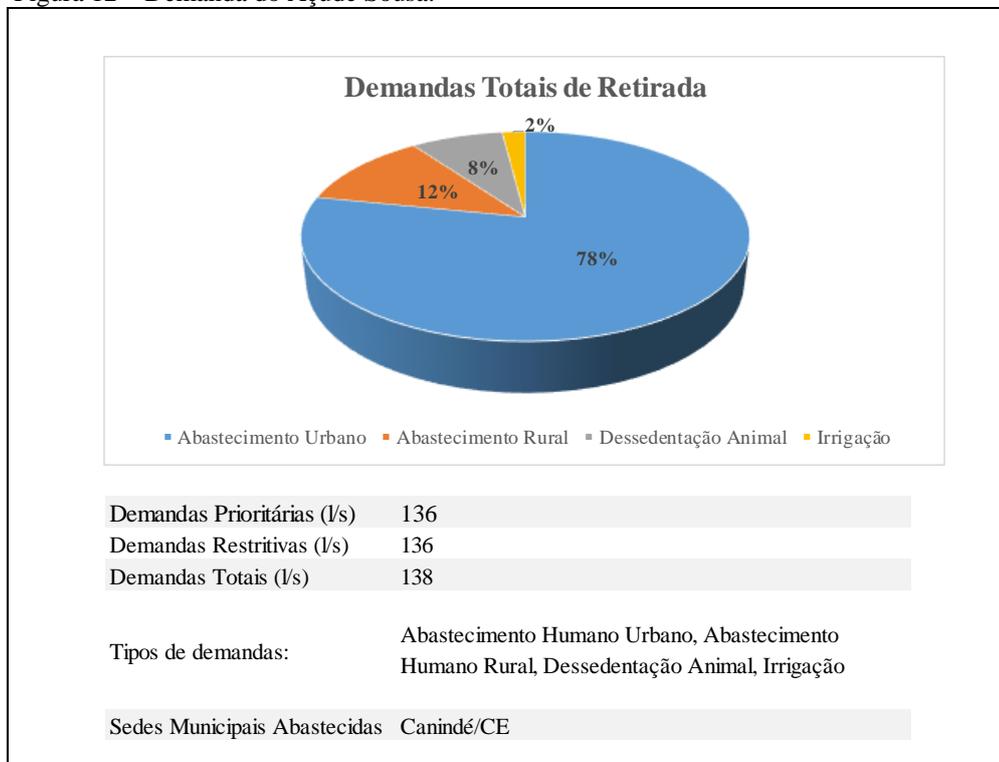
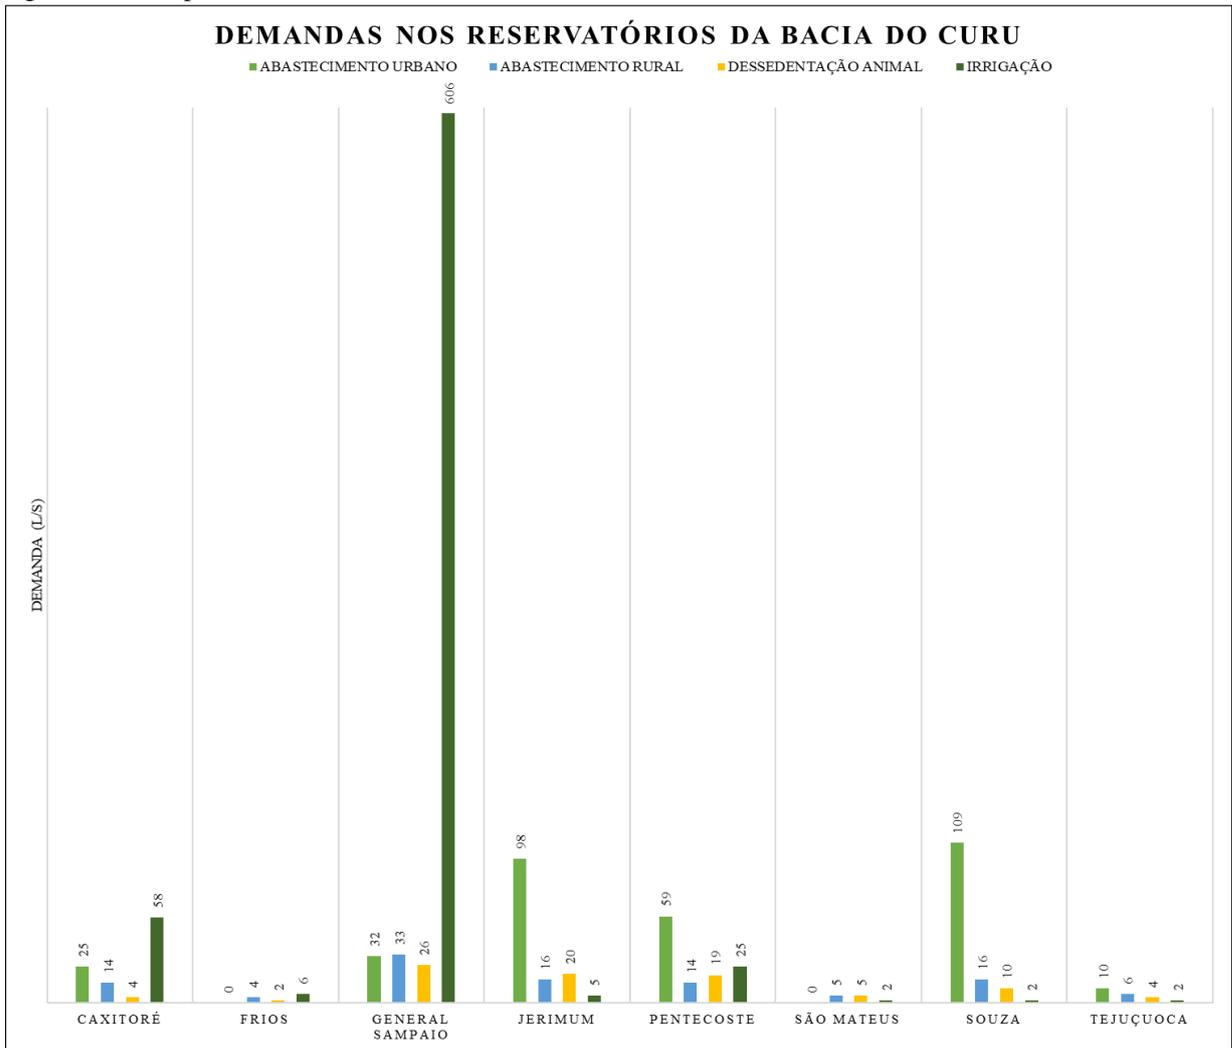
A ANA (2017) apresentou, em seu relatório dos reservatórios do semiárido brasileiro, as demandas dos principais reservatórios da bacia do Curu, entre eles estão São Mateus (Figura 11) e Souza (Figura 12). Além da demanda individual de cada reservatório, a agência fez um gráfico comparativo das principais atividades abastecidas pelos reservatórios desta bacia (Figura 13).

Figura 11 – Demanda do Açude São Mateus.

Figura 12 – Demanda do Açude Sousa.

Figura 13 – Comparativo entre as demandas nos reservatórios da bacia do Curu.

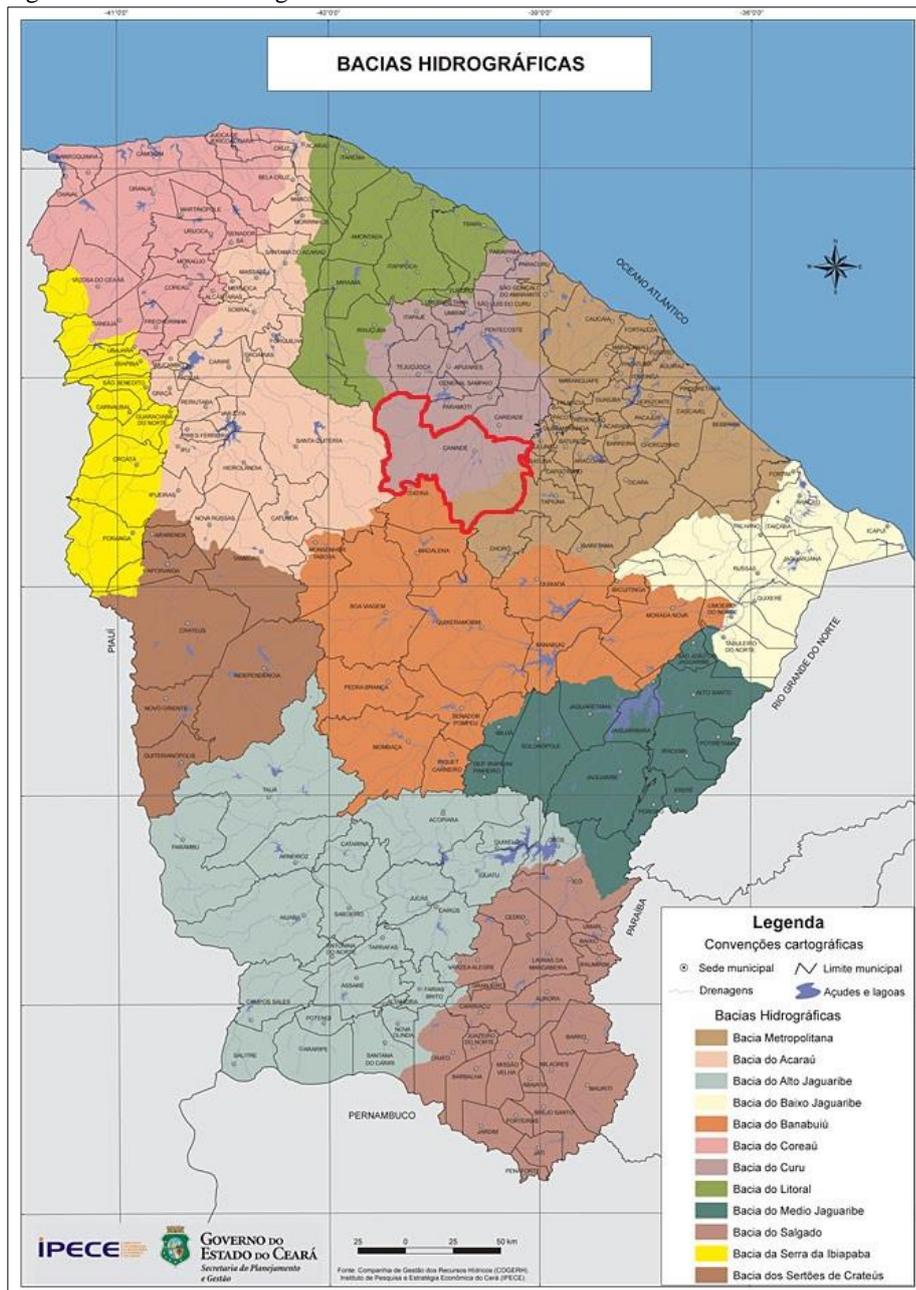
Figura 15 – Bacias Hidrográficas do Ceará.

Em seu território há duas bacias hidrográficas, sendo elas bacia Metropolitana e bacia do Curu, na qual a segunda possui mais expressão nesse território (Figura 15) (IPECE, 2019).

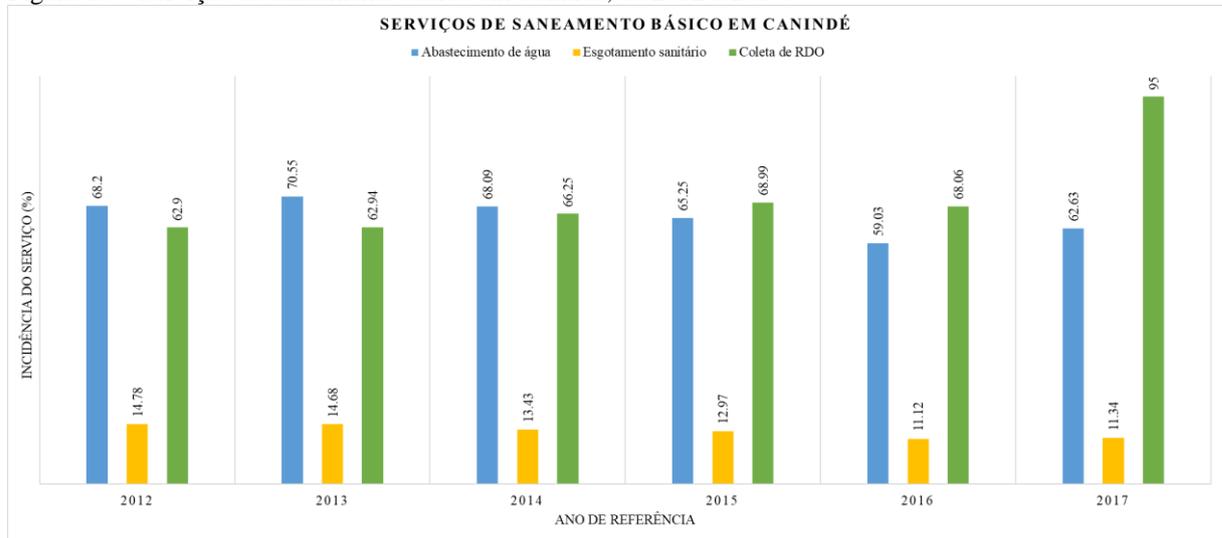
Figura 16 – Serviços de saneamento básico em Canindé, de 2012 a 2017.

Observa-se que uma irregularidade quando ao abastecimento de água e esgotamento sanitário, ocorrendo uma oscilação na incidência do serviço. Além disso, o percentual de esgotamento sanitário é baixíssimo quando comparado aos outros serviços. A coleta de resíduos sólidos domésticos (RDO) é o único serviço que apresenta ascensão ao longo dos anos.

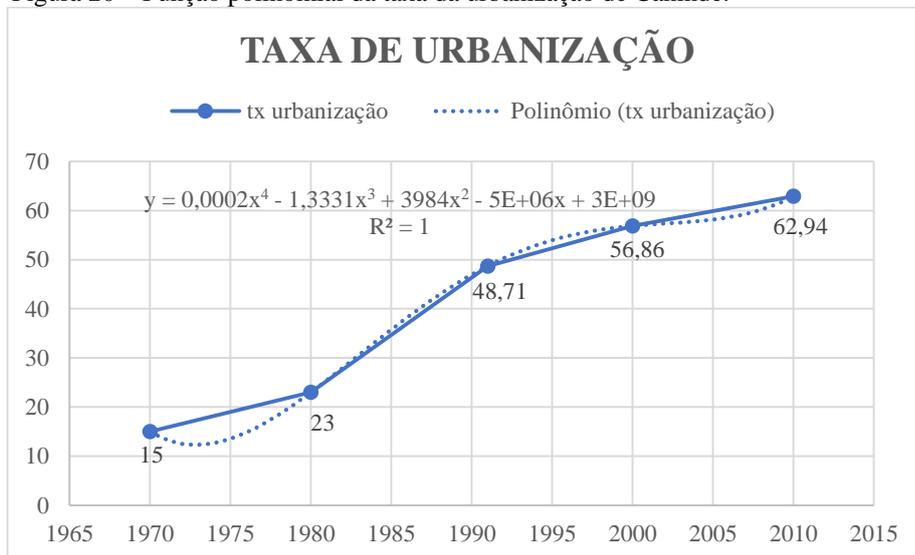
Figura 20 – Função polinomial da taxa da urbanização de Canindé.

O Figura 20 trata-se de um gráfico da taxa de urbanização, onde foi feito a linha de tendência do tipo polinomial para se descobrir a função do gráfico e assim prever a taxa de urbanização dos anos seguintes.

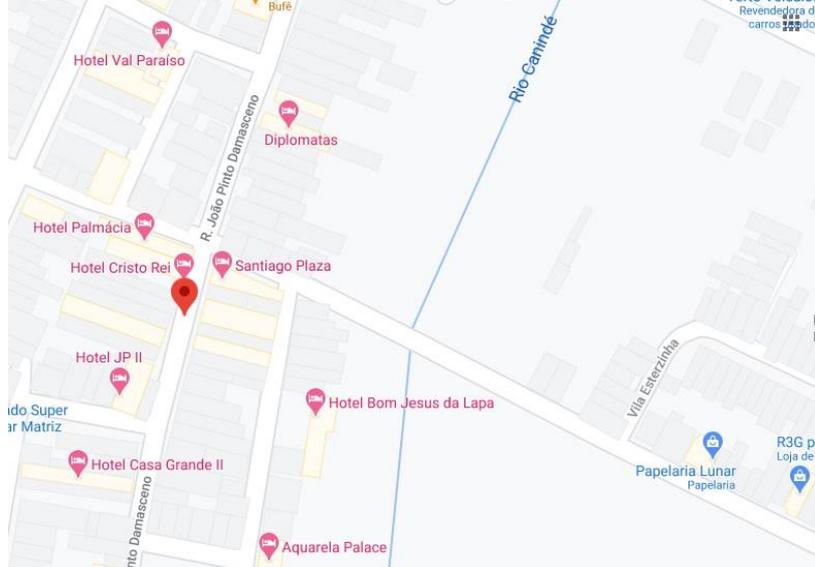
Figura 21 – Presença da rede hoteleira às margens do Rio Canindé.

Com o decorrer dos anos e a crescente visitação dos romeiros de São Francisco ao município de Canindé, a rede hoteleira foi se instalando nas proximidades da basílica franciscana, no logradouro que hoje recebe o nome de Rua João Pinto Damasceno, e é possível observar na Figura 21 que a rede hoteleira se instalou, assim como a igreja, às margens do Rio Canindé.

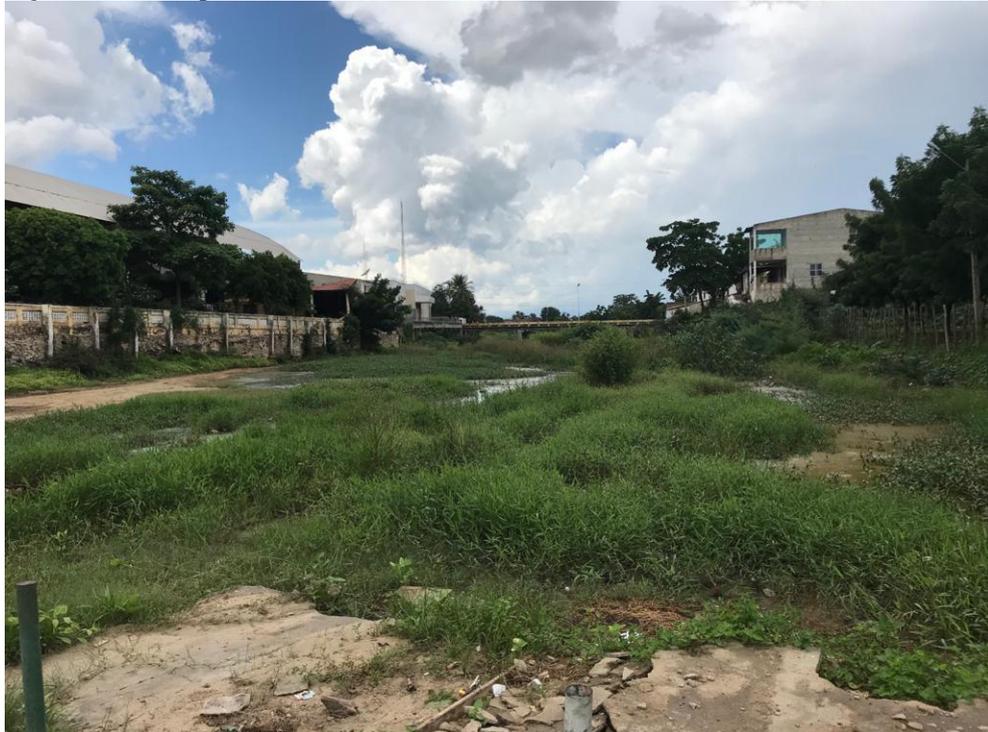
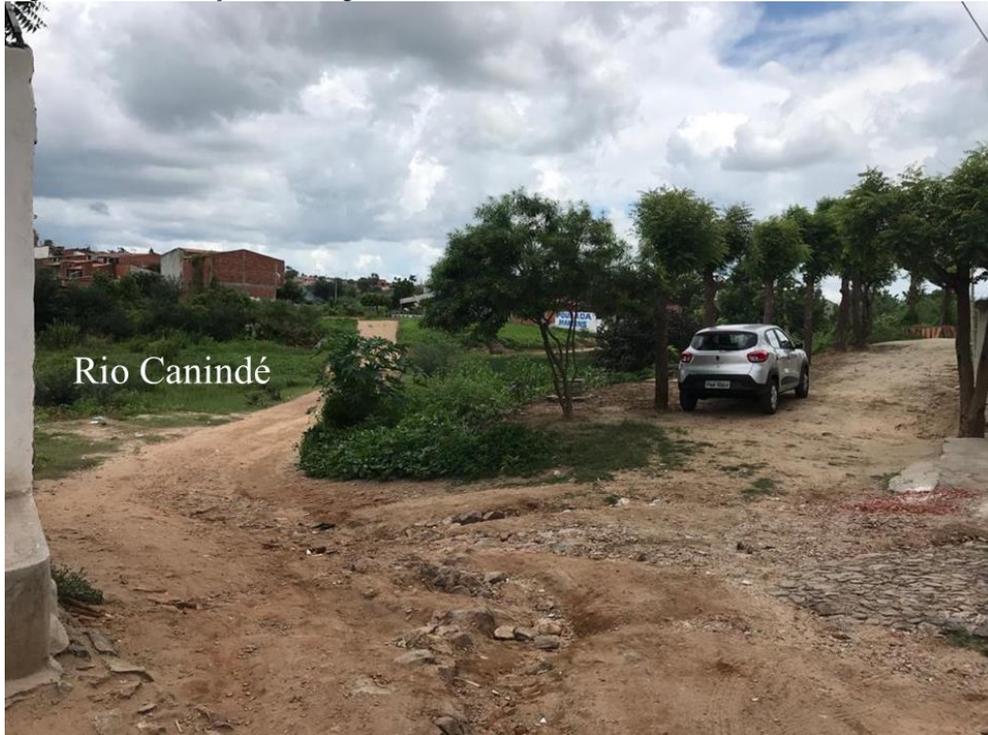
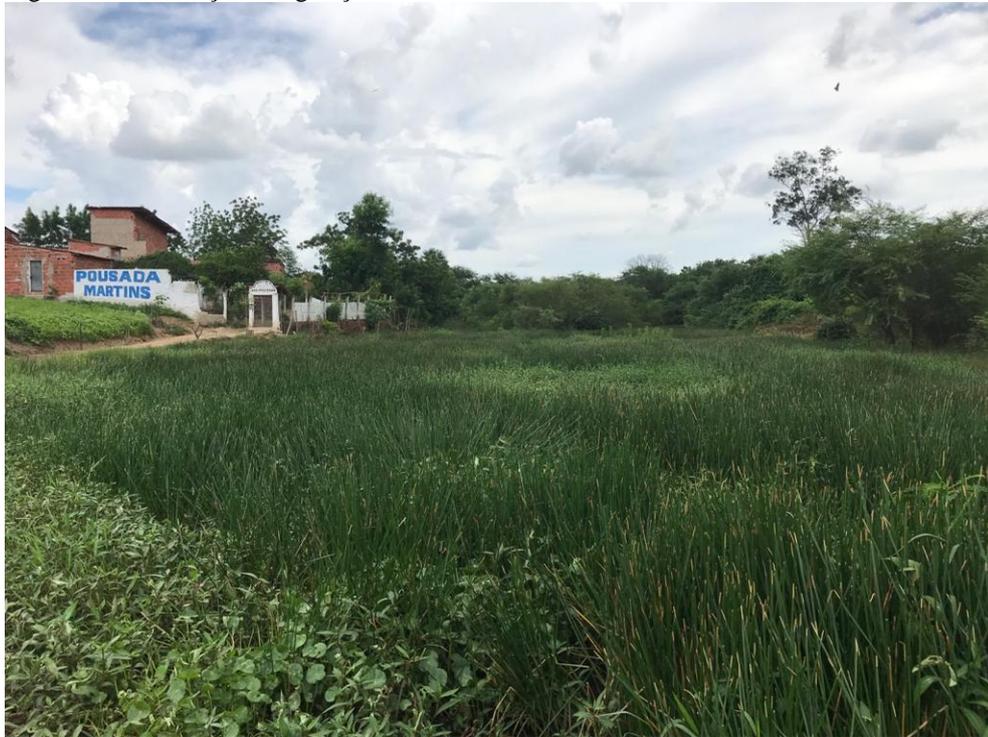
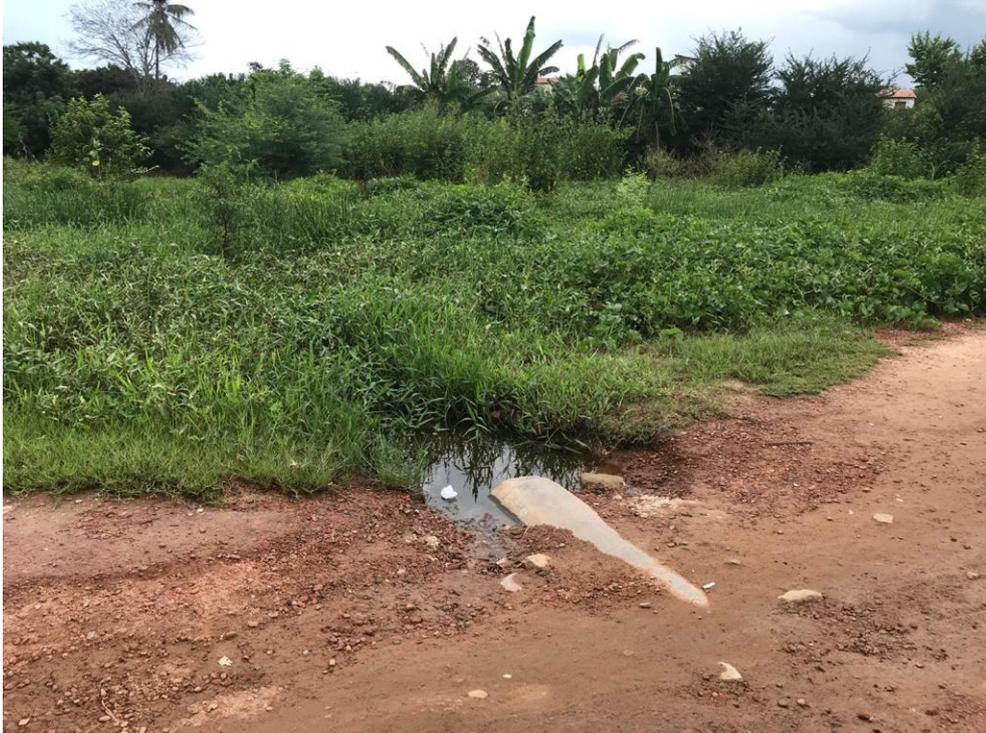
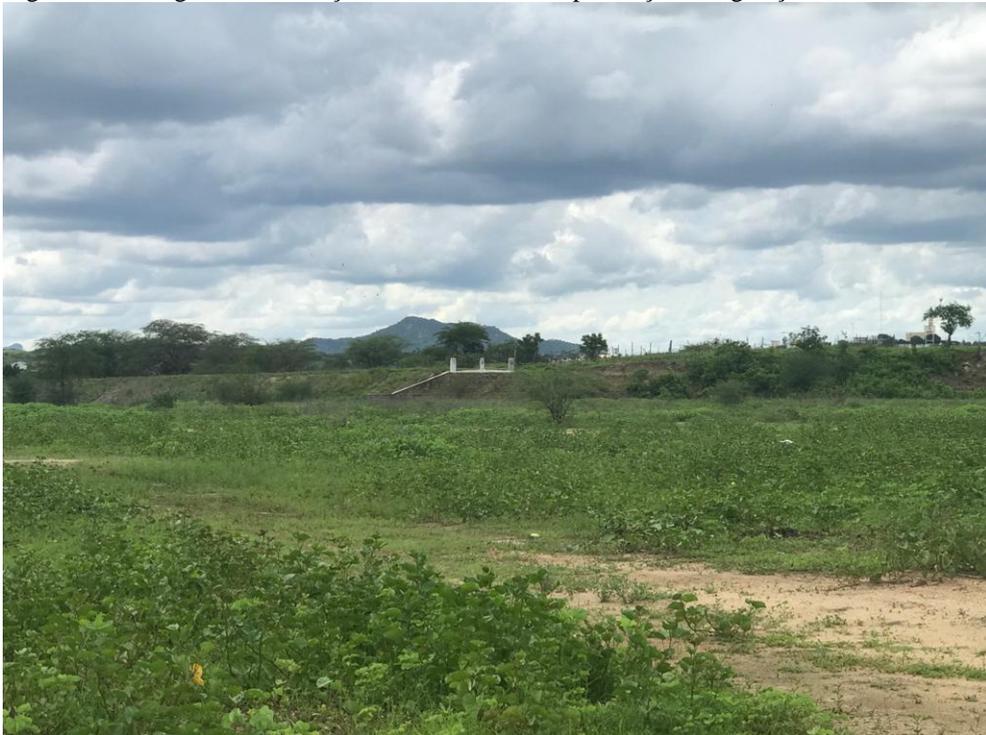
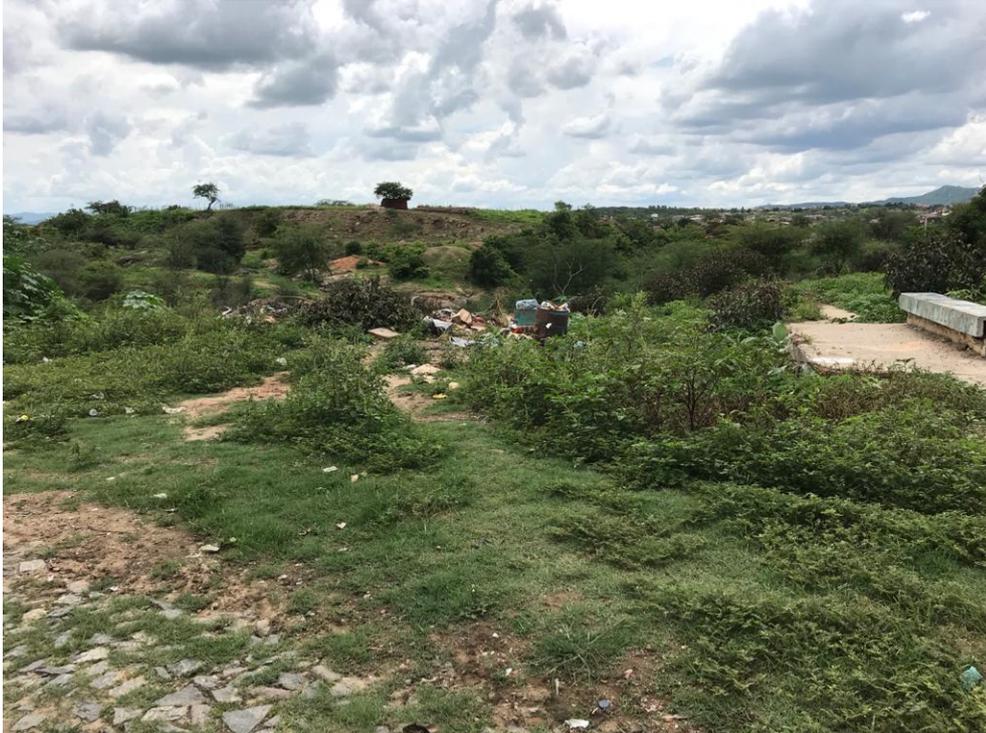
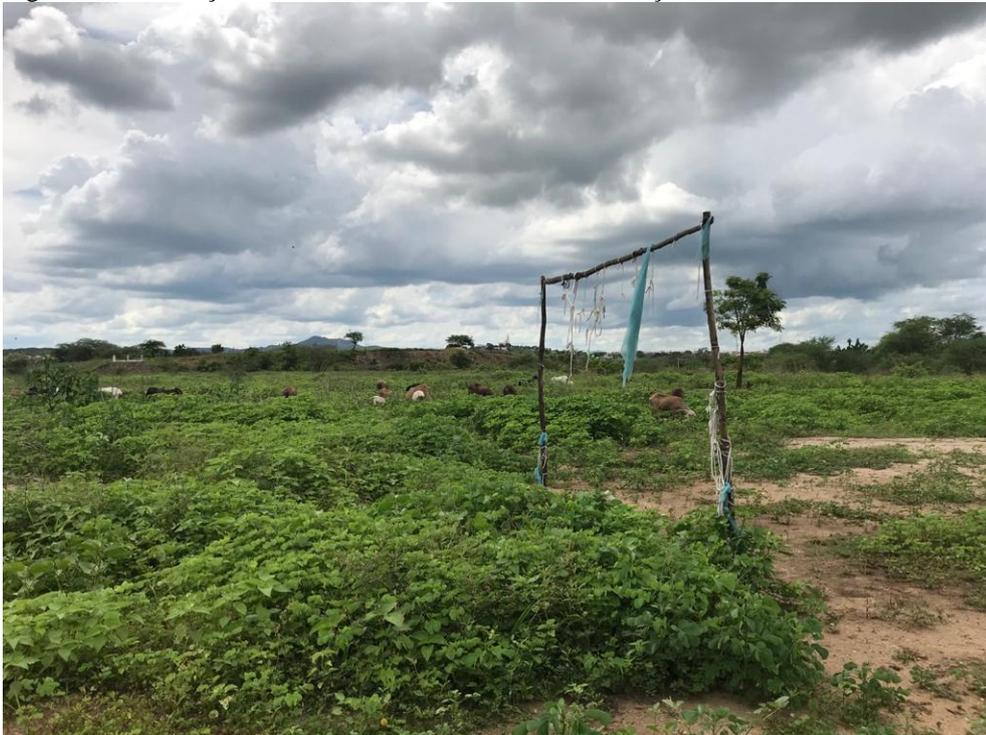
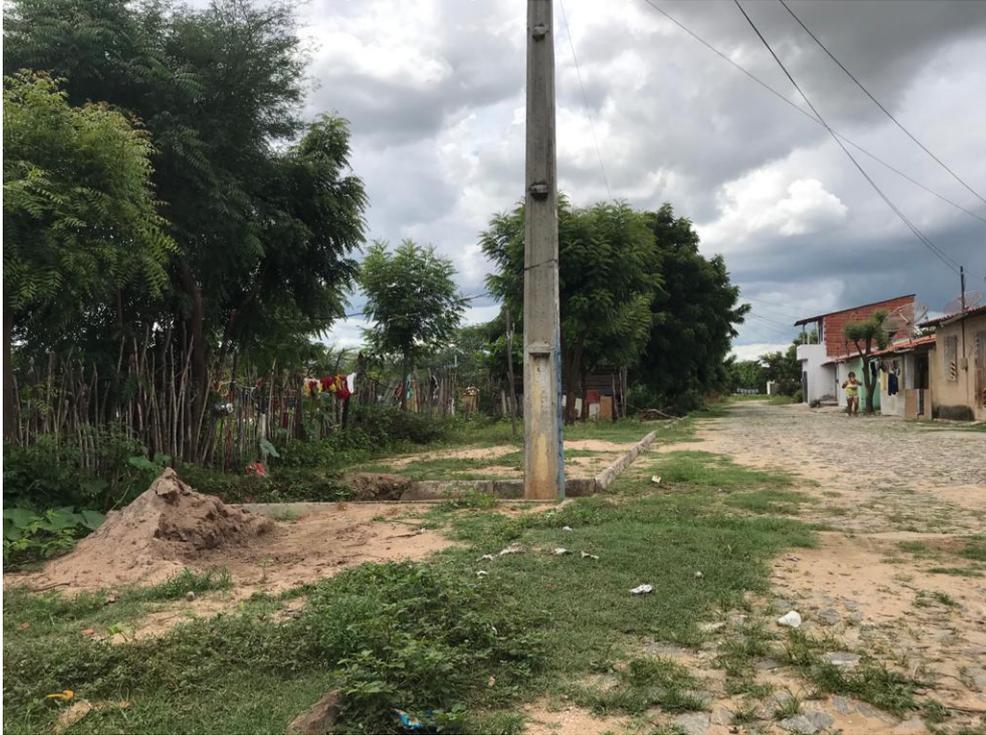
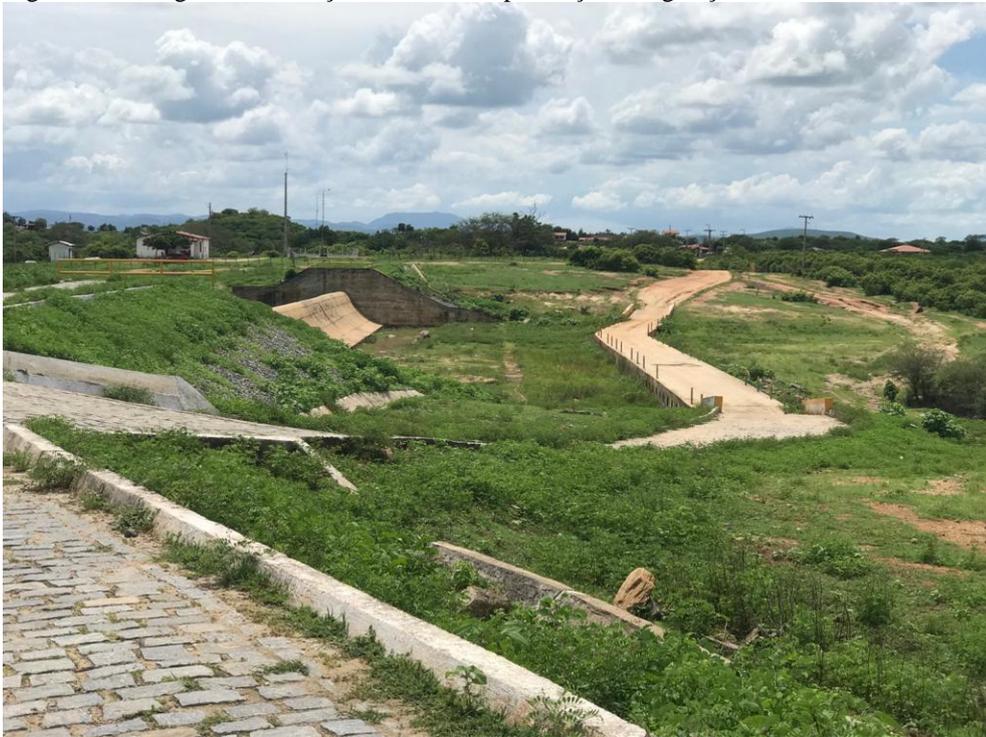
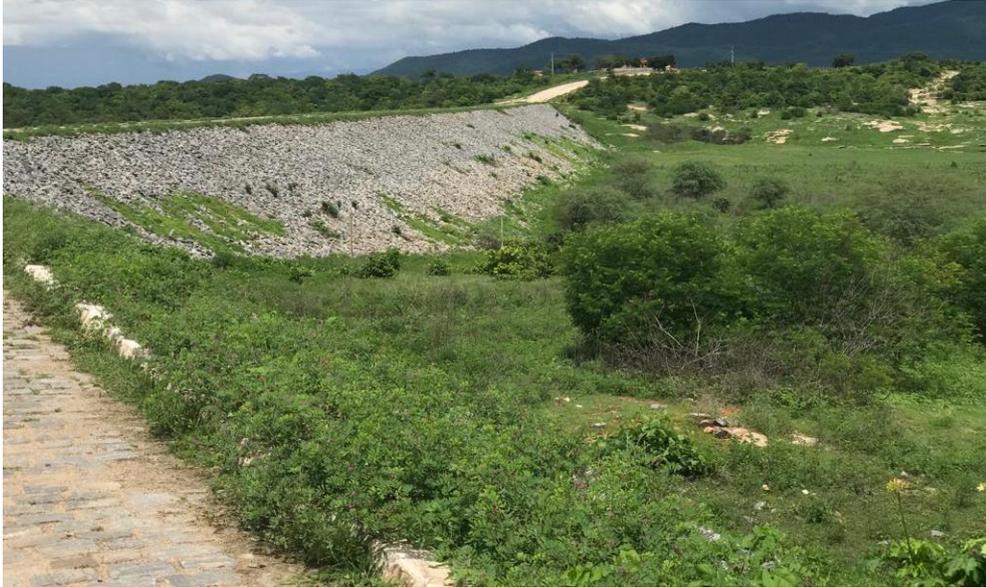
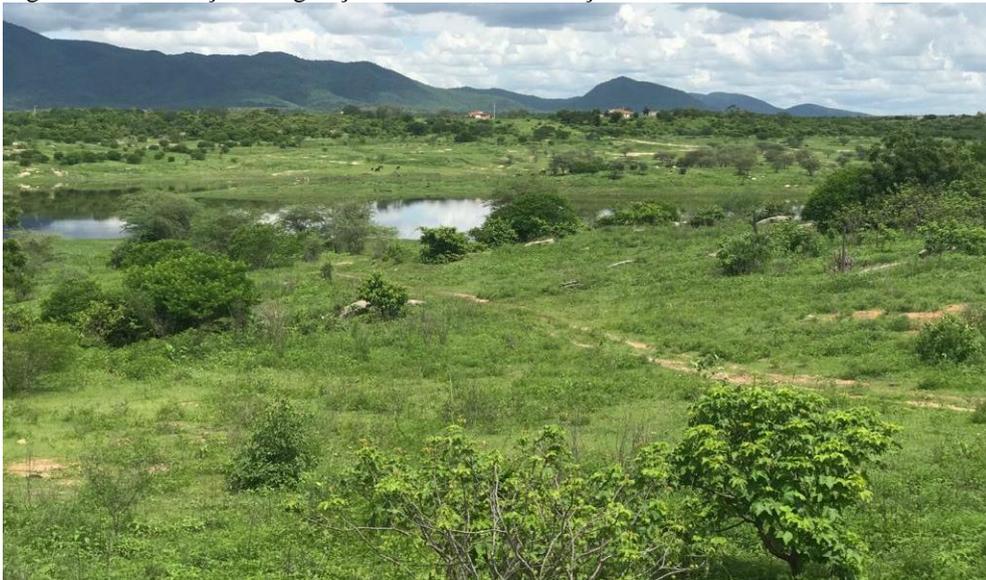
Em visita a campo, no dia 01 de março de 2020, foi constatada presença de lixo, resíduos de construção e demolição, tubulações de esgoto proveniente de ligações irregulares de casas e hotéis às margens do rio, muita vegetação, criação de animais, além de edificações construídas onde deveria ser a zona de preservação da mata ciliar no leito do Rio Canindé, no Açude São Mateus, e no Açude Sousa como pode ser observado nas Figuras 22, 23, 24, 25, 26, 27, 28, 29, 30, 31 e 32.

Em todas as imagens nota-se a presença marcante de vegetação que contribuem para a eutrofização do reservatório e do rio quando estes recebem recarga de água. A presença de edificações as margens dos corpos hídricos são responsáveis pela devastação da mata ciliar e conseqüente assoreamento do leito do rio e reservatórios. Além disso, existe outro fator agravante para a degradação do rio Canindé, o lixão do município era situado no bairro Campinas, a uma distância em linha reta de aproximadamente 1,7 quilômetros do leito do rio Canindé, mostrado na Figura 33. Mesmo desativado, sabe-se que os lixões causam danos profundos aos lençóis freáticos próximos por não terem nenhum tipo de preparação do solo

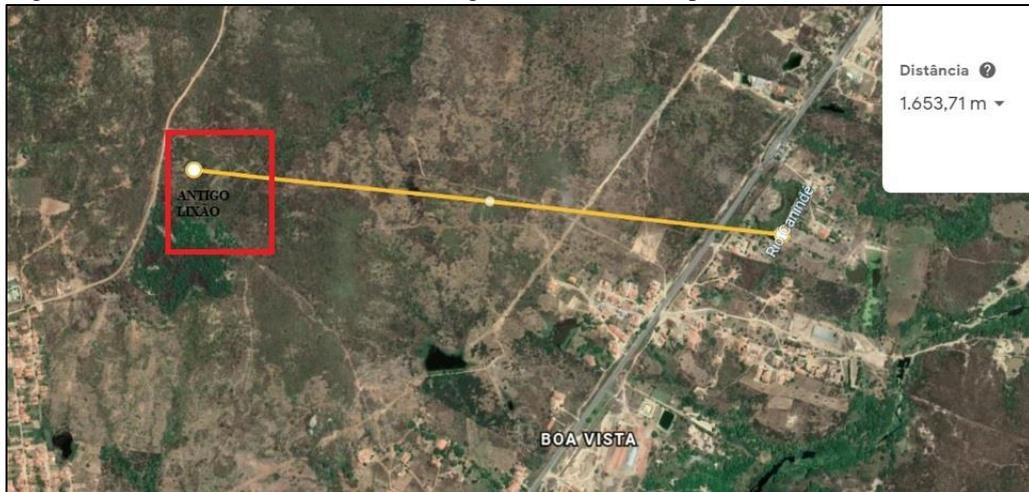
Figura 33 – Distância em linha reta do antigo lixão de Canindé para o rio Canindé.

para receber o lixo e coletar o chorume, dessa forma a qualidade da água subterrânea é comprometida, o que chega até o lençol freático do rio Canindé.

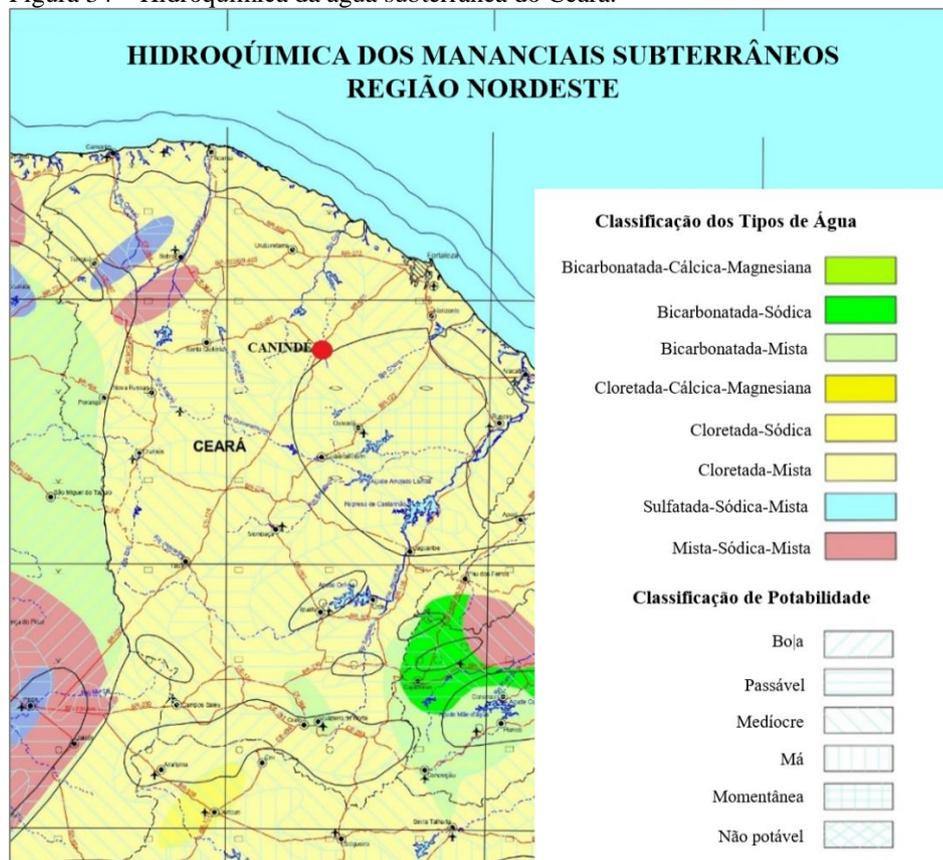
Figura 34 – Hidroquímica da água subterrânea do Ceará.

Em 2013, o IBGE fez um levantamento hidroquímico das águas subterrâneas da região nordeste, e Canindé foi classificado com água do tipo cloretada-mista e de potabilidade medíocre, apresentado na Figura 34. Essa classificação já é um resultado de anos de degradação e negligência da bacia hidrográfica que rege o município.
