**URBANIZAÇÃO E IMPACTOS EM BACIAS HIDROGRÁFICAS: O CASO DA
BACIA DO CURU EM CANINDÉ – CE.**

Trabalho de Conclusão de Curso (TCC)
apresentado ao curso de Engenharia Civil do
Centro Universitário Christus, como requisito
parcial para obtenção do título de bacharel em
Engenharia Civil.

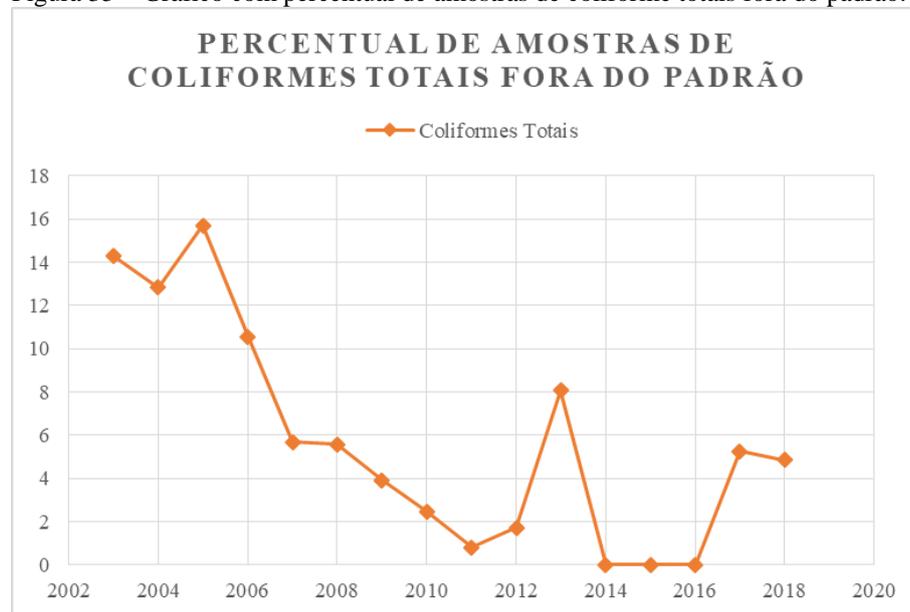
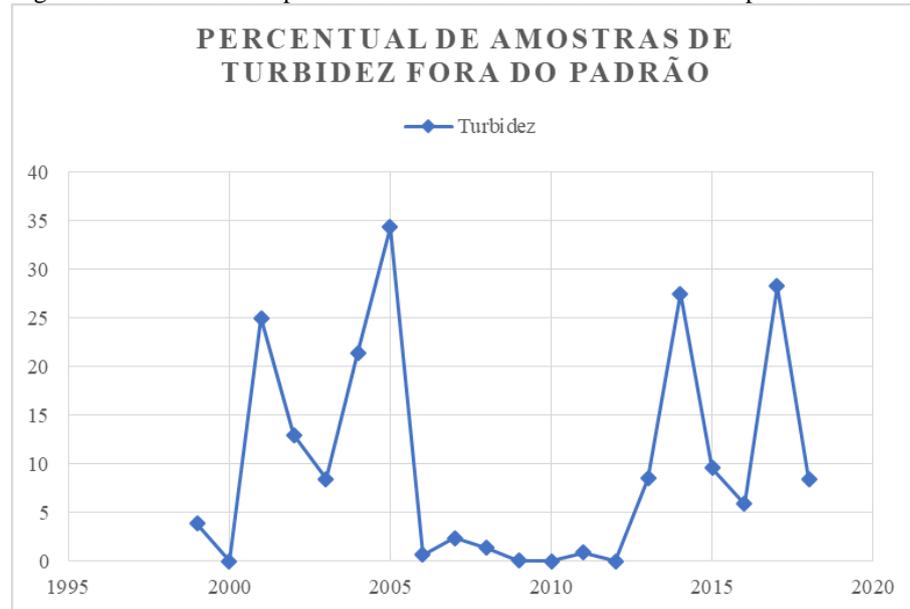
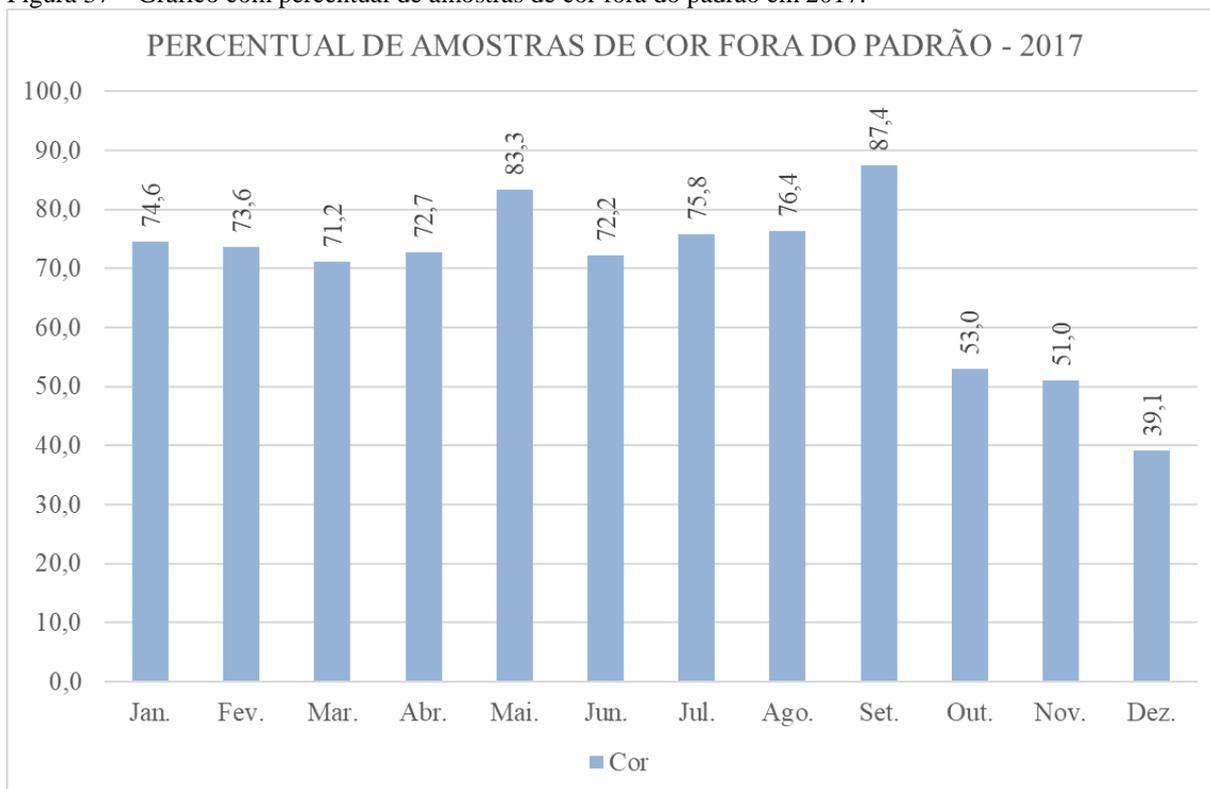
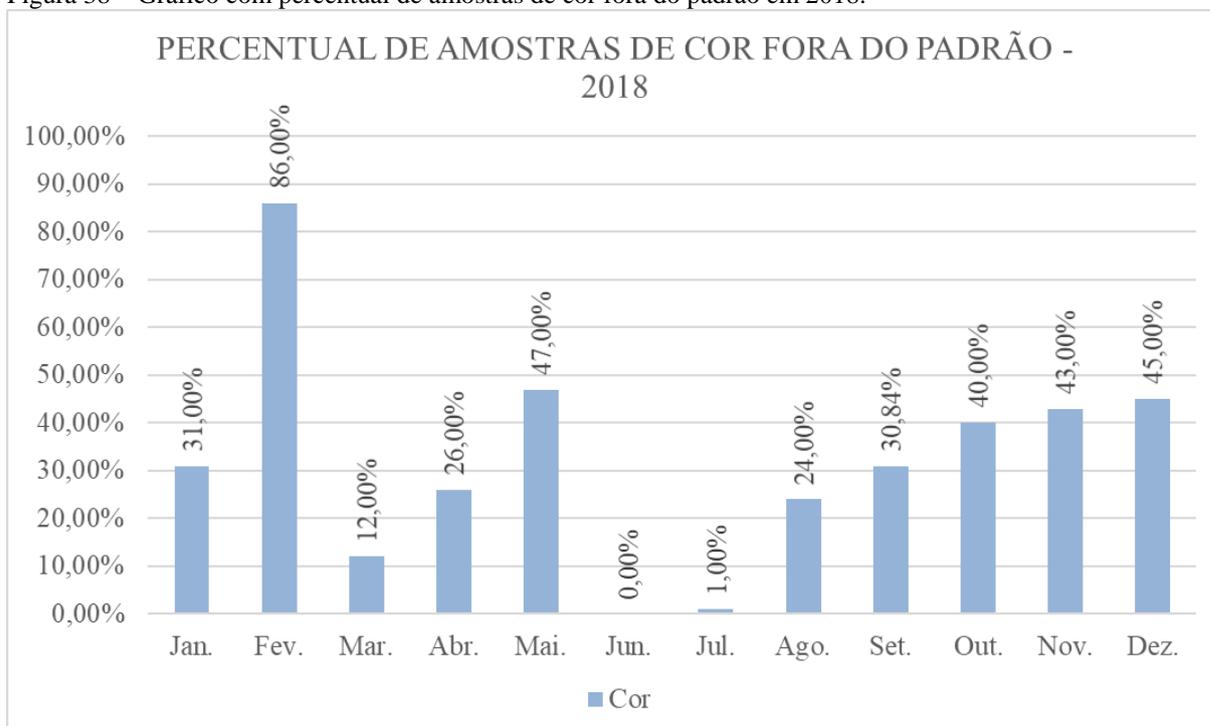
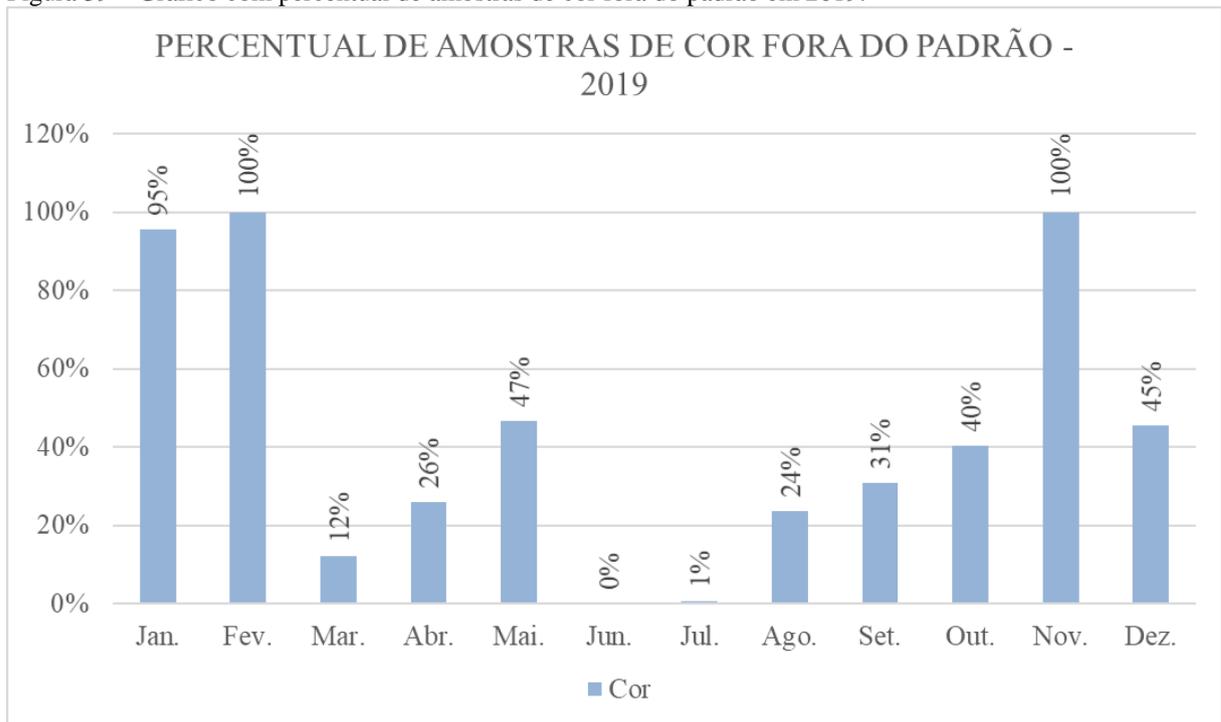
Figura 35 – Gráfico com percentual de amostras de coliforme totais fora do padrão.

Figura 36 – Gráfico com percentual de amostras de turbidez fora do padrão.

Figura 37 – Gráfico com percentual de amostras de cor fora do padrão em 2017.

Figura 38 – Gráfico com percentual de amostras de cor fora do padrão em 2018.

Figura 39 – Gráfico com percentual de amostras de cor fora do padrão em 2019.

Relacionando os gráficos de percentual de amostras fora do padrão com a média pluviométrica de cada ano e com a distribuição pluviométrica nos meses da quadra chuvosa, podemos observar que as amostras de cor fora do padrão dos anos de 2018 e 2019 apresentam índices ruins justamente no período de janeiro a maio, quando as precipitações ocorrem causando assim uma perturbação no leito dos reservatórios o que gera uma mistura dos sólidos presentes com a água, os meses após esse período como junho e julho apresentam geralmente amostras em conformidades devido a sedimentação dos sólidos após a estação invernal.

Os resultados apontaram, através da relação das amostras de parâmetros de qualidade da água fora do padrão com a média pluviométrica de cada ano, que a medida que o nível da água diminui o efeito da degradação de causa antrópica é mais acentuado. A construção de edificações as margens dos corpos hídricos, a deposição de efluentes não tratados e sólidos, geram alterações na qualidade da água, observado nos parâmetros de cor, turbidez, coliformes totais e cloro residual, além de provocar o desgaste físico da bacia, através do assoreamento do leito dos reservatórios São Mateus e Sousa, e do rio Canindé. Concluindo assim, a necessidade existente de revitalização da Bacia do Curu, com metas de longo, médio e curto prazo, que apresentem medidas não só paliativas, mas também medidas que possam tratar da causa do

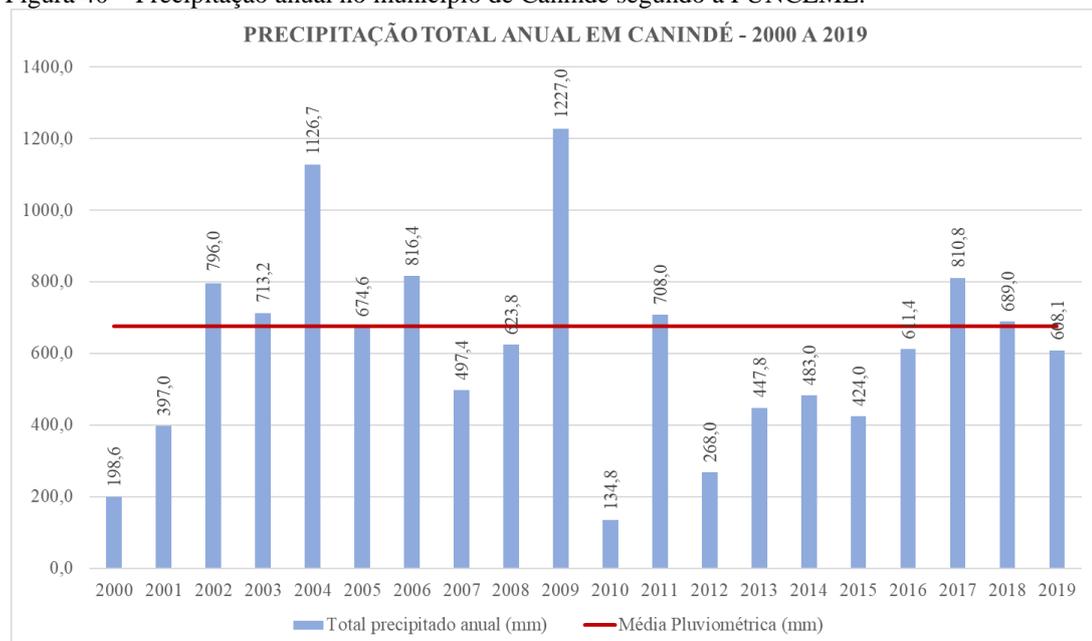
Figura 40 – Precipitação anual no município de Canindé segundo a FUNCEME.

De acordo com os dados de estações pluviométricas coletados pela FUNCEME, é possível conhecer o total de água precipitado no município nas últimas duas décadas, sabendo que é a média pluviométrica da cidade é de 676,5 mm, observa-se na Figura 40 os anos em que a precipitação foi maior que a média.

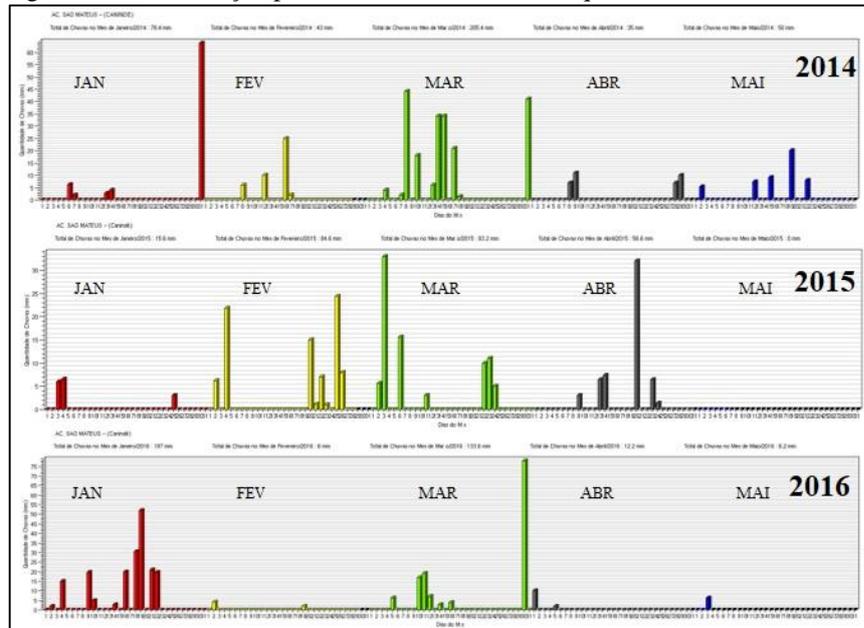
Figura 41 – Distribuição pluviométrica nos meses de quadra chuvosa do Ceará.

Na Figura 41 se observa a quadra chuvosa do município, ou seja, as últimas distribuições pluviométricas mensais disponibilizadas pela FUNCEME em seu *site*, que

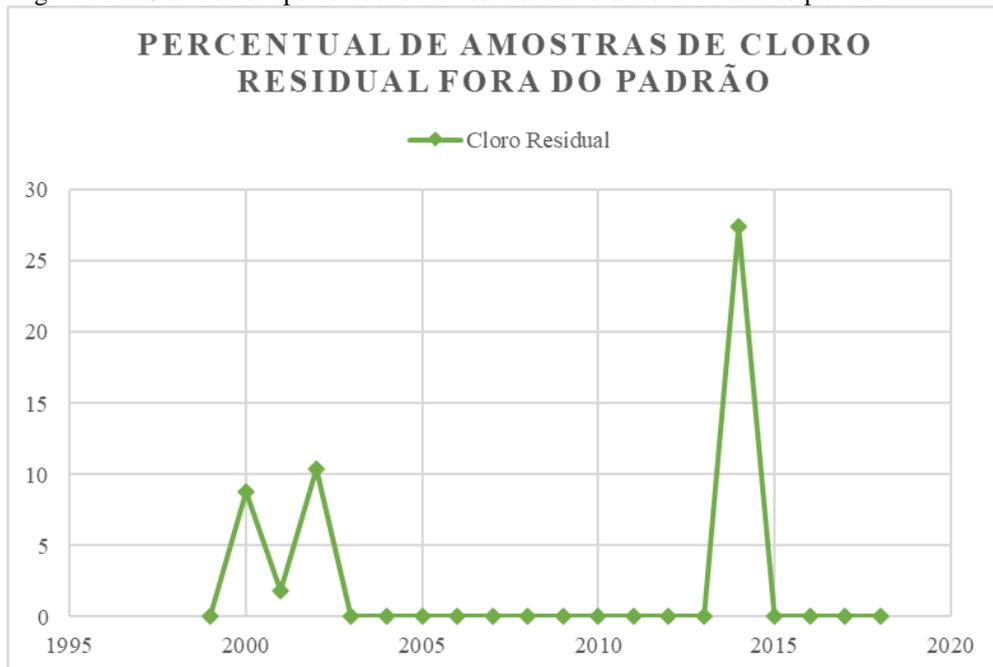
Figura 42 – Gráfico com percentual de amostras de cloro residual fora do padrão.

Nas amostras de cloro residual fora do padrão e turbidez fora do padrão de 2014 observa-se um grande aumento de amostras em desconformidade aos estabelecidos pelos padrões de potabilidade do Ministério da Saúde, pode-se relacionar essa informação com a baixa média de pluviometria em 2014, com apenas 483,0 mm precipitados naquele ano, e com a informação de que o reservatório já estava chegando ao seu volume morto, necessitando de mais quantidade de cloro para o tratamento da água disponível.

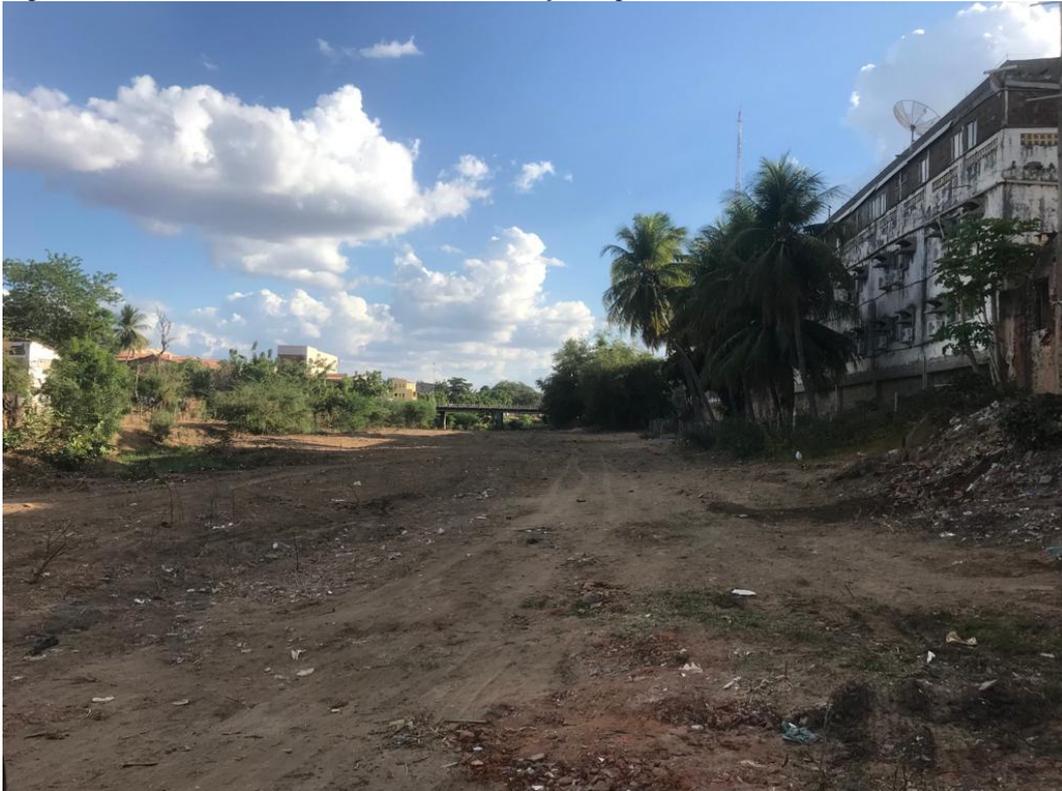
Figura 43 – Trecho do Rio Canindé com revitalização improvisada.

O que se observa na prática são medidas paliativas, que tentam aliviar os efeitos negativos da situação de degradação que os objetos de estudo se encontram, mas ignorando a causa do problema, quando se faz necessário a adoção de medidas efetivas de revitalização, devido ao comprometimento visível da bacia do Curu no município. Outro fator observado, são que as medidas tomadas pelo governo municipal estão mais voltadas ao Rio Canindé, por esse ser visível e estar presente no centro da cidade e próximo aos pontos turísticos, contudo, os
