**PANORAMA DA MANUTENÇÃO PREDIAL EM EDIFÍCIOS RESIDENCIAIS DE  
FORTALEZA**

Trabalho de Conclusão de Curso (TCC)  
apresentado ao curso de Engenharia Civil  
do Centro Universitário Christus, como  
requisito parcial para obtenção do título de  
bacharel em Engenharia Civil.

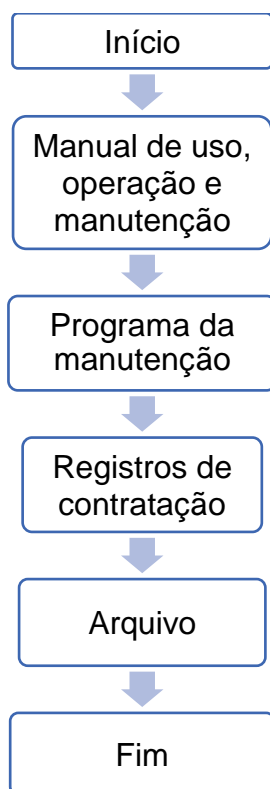
Figura 2 – Fluxo de documentação da manutenção

Para uma melhor organização dos sistemas de gestão deve ser utilizado um fluxo de documentação, para assim controlar a execução da manutenção realizada. Conforme a Figura 2 é possível entender essa divisão do fluxo de documentação sobre gestão da manutenção, que inicia com a origem indo até o arquivamento (BOHN, 2017, p. 24).

No começo do fluxo de documentação mostra o Manual de Uso que orienta quanto as atividades de manutenção da edificação, em seguida o Programa de Manutenção detalha métodos de trabalho, equipamentos utilizados, cronograma e duração do serviço. Nos registros de contratação e execução devem conter alterações realizadas na manutenção, assim como indicar o seu tipo, podendo ser preventiva ou corretiva, chegando ao fim do processo (BAMBIRRA, 2019, p. 15).

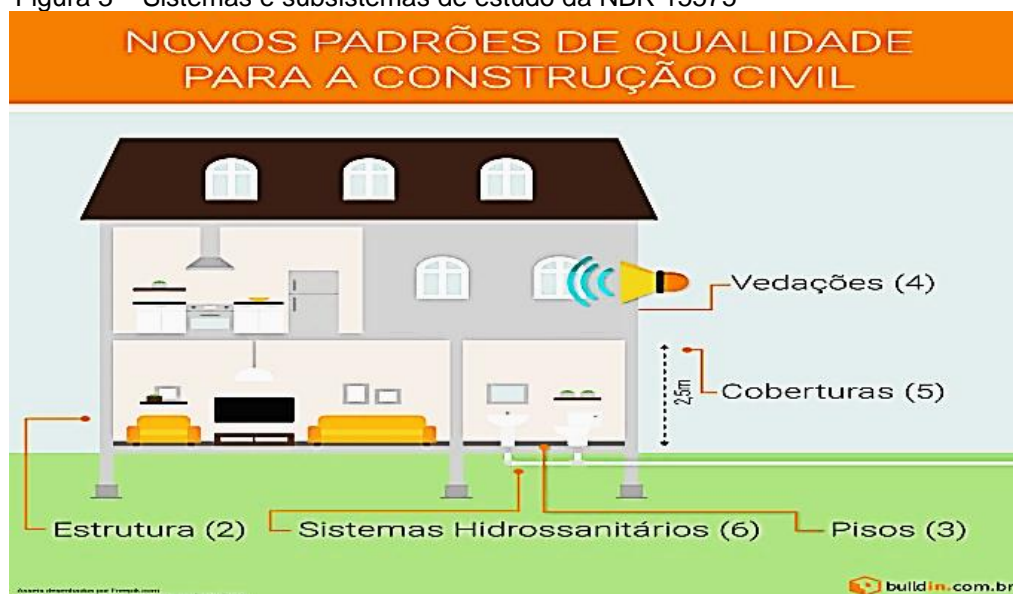
Figura 3 – Sistemas e subsistemas de estudo da NBR 15575

A Figura 3 mostra que as diretrizes dessa norma trazem especificações para sistemas como estruturas, hidrossanitário, vedações e pisos, que servem como parâmetros para evitar manifestações patológicas ou defeitos na execução desses serviços.

Baseado no que pode ser visto na Figura 3 essa norma é dividida em seis partes:

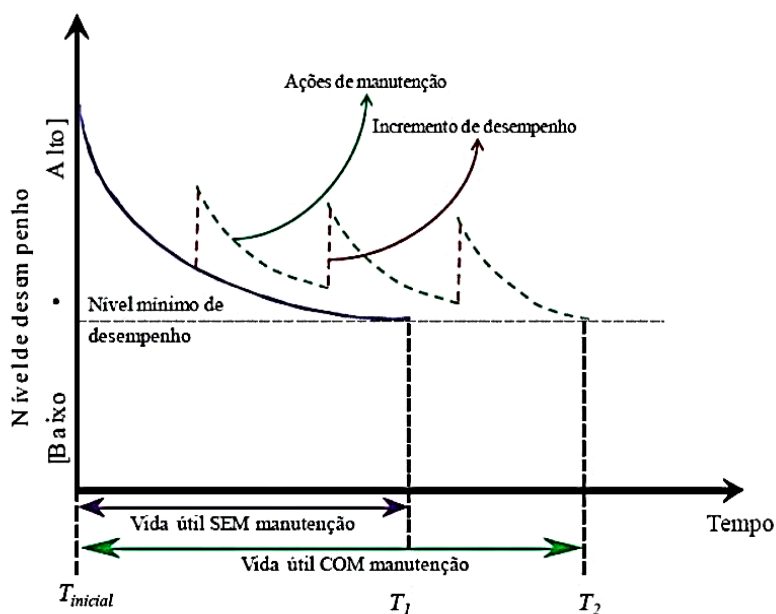
Gráfico 1 – Influência das ações de manutenção em uma edificação

O Gráfico 1 mostra a influência da manutenção na edificação, onde com o passar do tempo o desempenho vai diminuindo, mas com a manutenção, no período correto, ocorre um ganho de desempenho que será menor a cada período que esse processo ocorrer. Com a manutenção no período errado, ou a ausência da mesma, a vida útil pode diminuir e a edificação começará a sofrer o processo de deterioração.

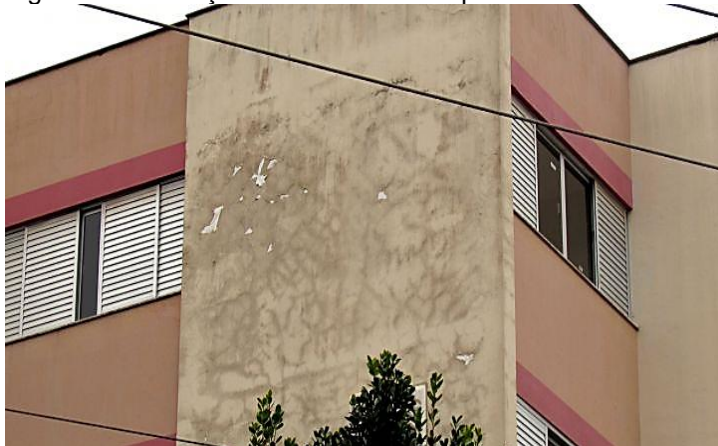
Figura 6 – Infiltração em uma fachada predial

A patologia presente na Figura 6 diz respeito a infiltrações na fachada de um prédio, que pode ocorrer por problemas na impermeabilização da fachada, o que ocasiona a infiltração de águas pluviais, pode ocorrer também problemas na fachada pelo uso de tinta de áreas internas em áreas externas, ocorrendo o descascamento da tinta.

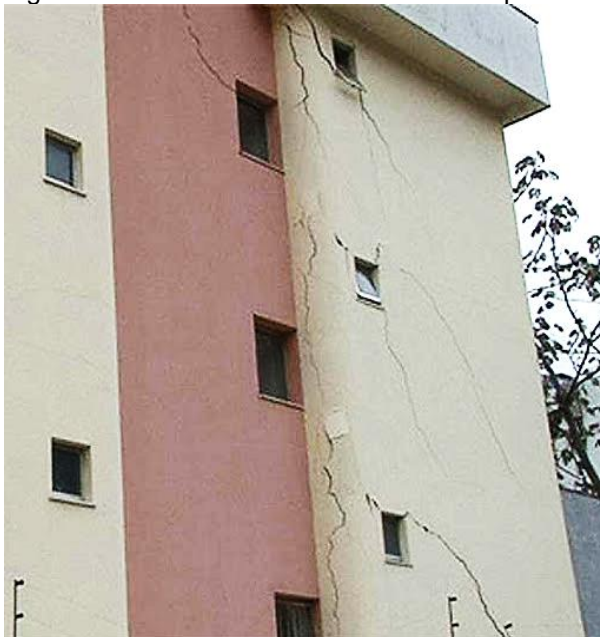
Figura 7 – Rachaduras na fachada de um prédio

Na Figura 7 diz respeito a problemas de rachadura na fachada de um prédio, que pode ocorrer por cargas adicionais não previstas em projeto, rebaixamento não projetado nas fundações também causam esse problema e por último cura mal realizada do concreto presente na fachada.

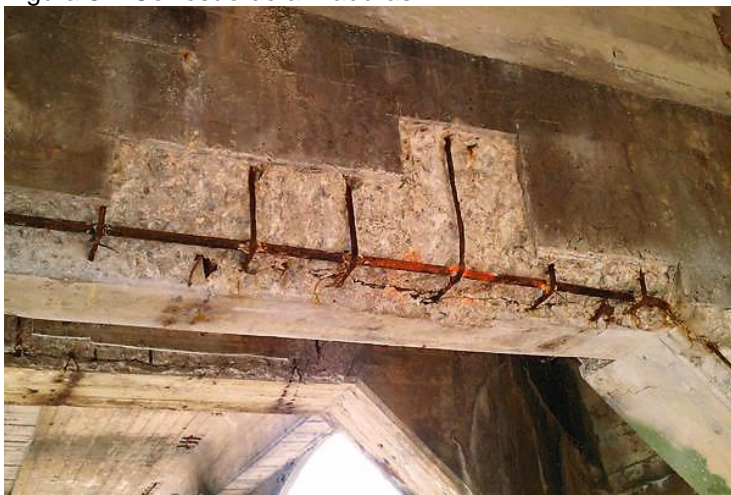
Figura 8 – Corrosão de armaduras

Na Figura 8 diz respeito possivelmente a problemas de corrosão nas armaduras de uma viga de um prédio residencial ou comercial, que pode ocorrer por infiltração da água da piscina ou por perfuração de algum encanamento de banheiro presente no andar superior e pode ocorrer também pelo fato de não impermeabilizar a viga de forma correta.
