**CENTRO UNIVERSITÁRIO CHRISTUS
CURSO DE ENGENHARIA CIVIL**

**ANÁLISE DO PROCESSO DE IDENTIFICAÇÃO DE MANIFESTAÇÕES
PATOLÓGICAS EM ESTRUTURAS EM CONCRETO ARMADO**

Trabalho de Conclusão de Curso (TCC)
apresentado ao curso de Engenharia Civil
do Centro Universitário Christus, como
requisito parcial para obtenção do título de
bacharel em Engenharia Civil.

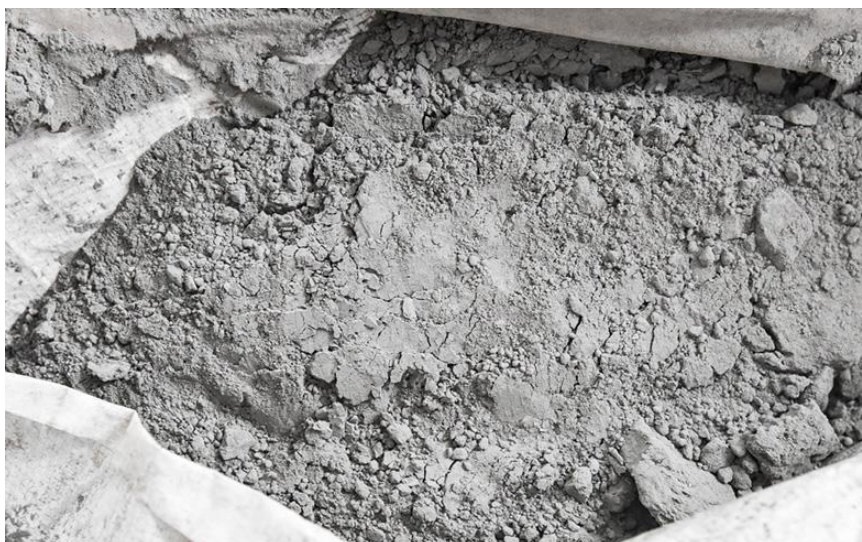
Figura 1 – Aspecto visual do cimento Portland

O cimento é composto de clínquer e de adições. O clínquer, principal composto do cimento, tem como matérias primas básicas o calcário e a argila. Para a fabricação, a rocha calcária inicialmente britada e moída é misturada com argila moída. A mistura é submetida a um calor intenso de até 1.450°C e então bruscamente resfriada, formando pelotas - o clínquer. Após moagem o clínquer transforma-se em pó. A propriedade básica do clínquer é ser um ligante hidráulico, que endurece em contato com a água (MEHTA e MONTEIRO, 1994). A Figura 1 mostra a representação do aspecto visual do cimento Portland.

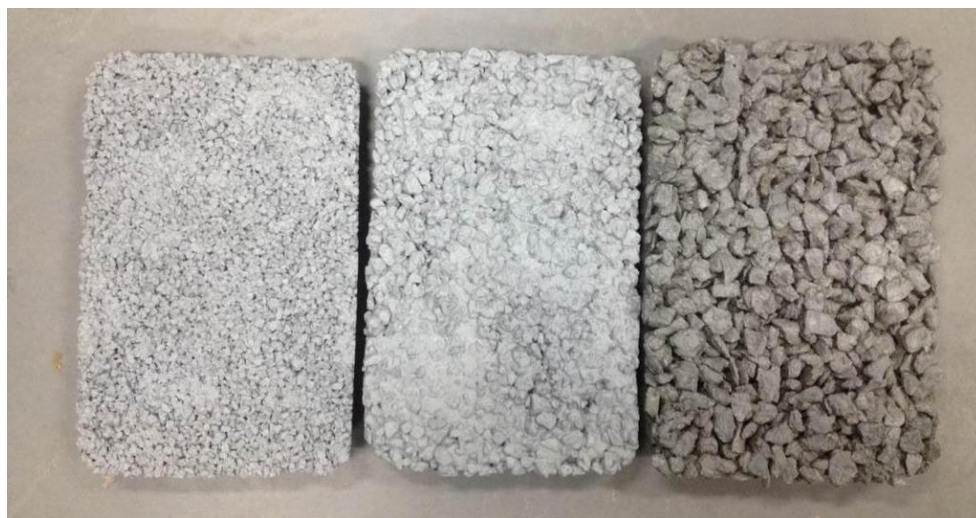
Figura 2 – Corpos de prova de concreto com diferentes agregados

A trabalhabilidade do concreto, além do fator A/C, depende do formato e tamanho característico dos grãos do agregado. (AZEVEDO, 20017). Com isso, é possível afirmar que a escolha correta da dimensão dos agregados influencia diretamente no seu desempenho. A Figura 2 mostra corpos de prova com utilização de diferentes agregados, objetivando diferentes funções.

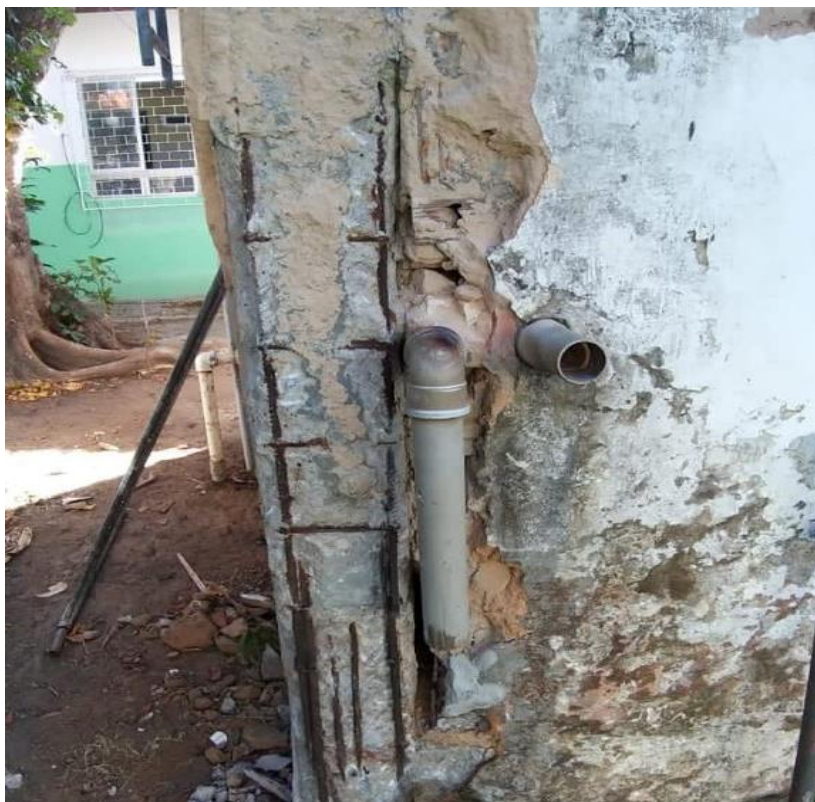
Figura 4 – Estrutura com processo de corrosão

No entanto, com o passar dos anos, as estruturas podem perder estas proteções devido principalmente aos fenômenos de contaminação por cloretos ou pelo avanço da frente de carbonatação no concreto o que pode desencadear um processo de deterioração progressivo e auto acelerante. A Figura 4 mostra um desses

exemplos, com parte da armadura de uma laje totalmente exposta, com armaduras apresentando perda de seção por conta da corrosão.

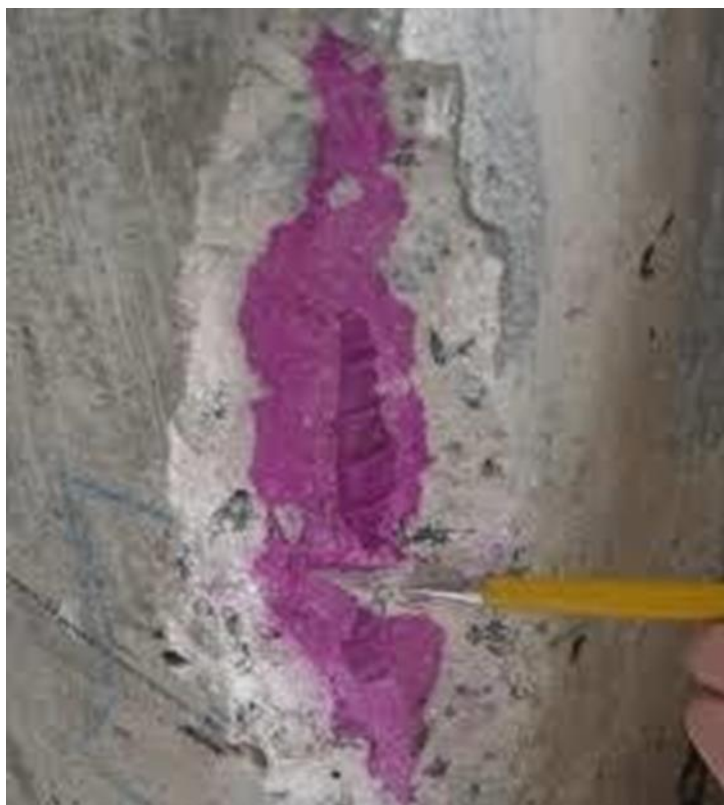
Figura 5 – Conferência de carbonatação por aplicação de fenolftaleína

Segundo Souza e Ripper (1998), se a carbonatação atingisse apenas a camada superficial, sem ultrapassar o cobrimento, este processo seria favorável ao elemento estrutural, pois, haveria uma diminuição da porosidade e um aumento da resistência mecânica. Porém, com a alcalinidade reduzida para valores próximos a um PH 8,5 e a armadura despассивada, o processo ao alcançar as armaduras de aço leva as mesmas a corrosão, desde que haja a presença de água e oxigênio, comprometendo seriamente a durabilidade. A Figura 5 mostra a verificação do processo de carbonatação por meio da aplicação de substância que identifica a profundidade do processo de carbonatação em estruturas de concreto.

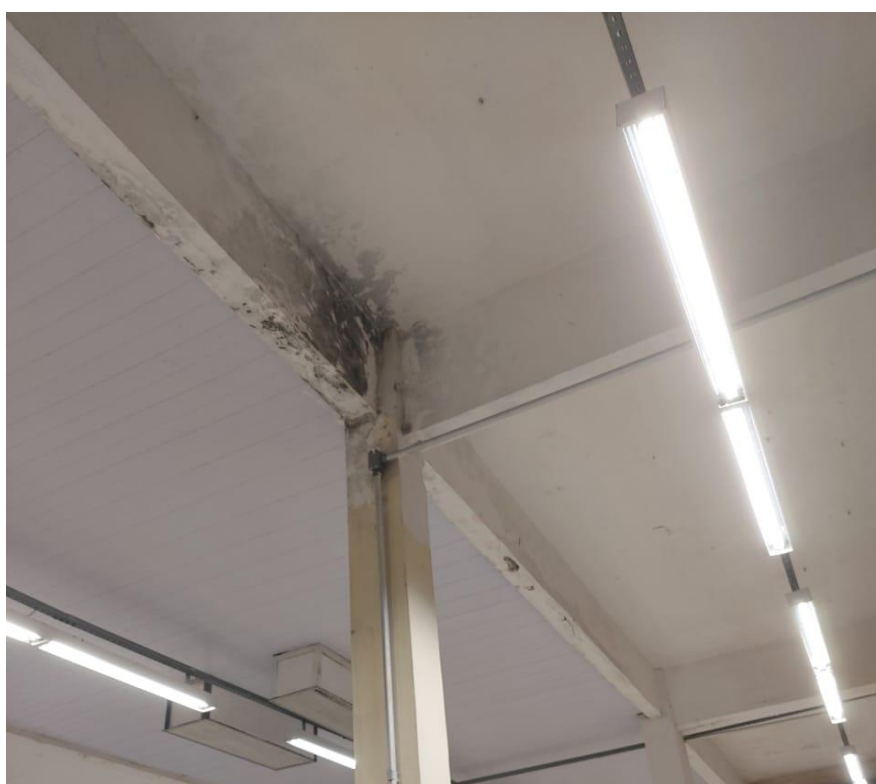
Figura 6 – Bolores em viga de concreto

O bolor é o surgimento de fungos devido ao excesso de umidade. Estes fungos são micro vegetais que se alimentam de materiais orgânicos, e podem surgir em qualquer tipo de material, sejam eles cerâmicos, vidros, argamassas, dentre outros. A Figura 6 mostra um exemplo de estrutura em concreto armado comprometida pela presença de bolores.

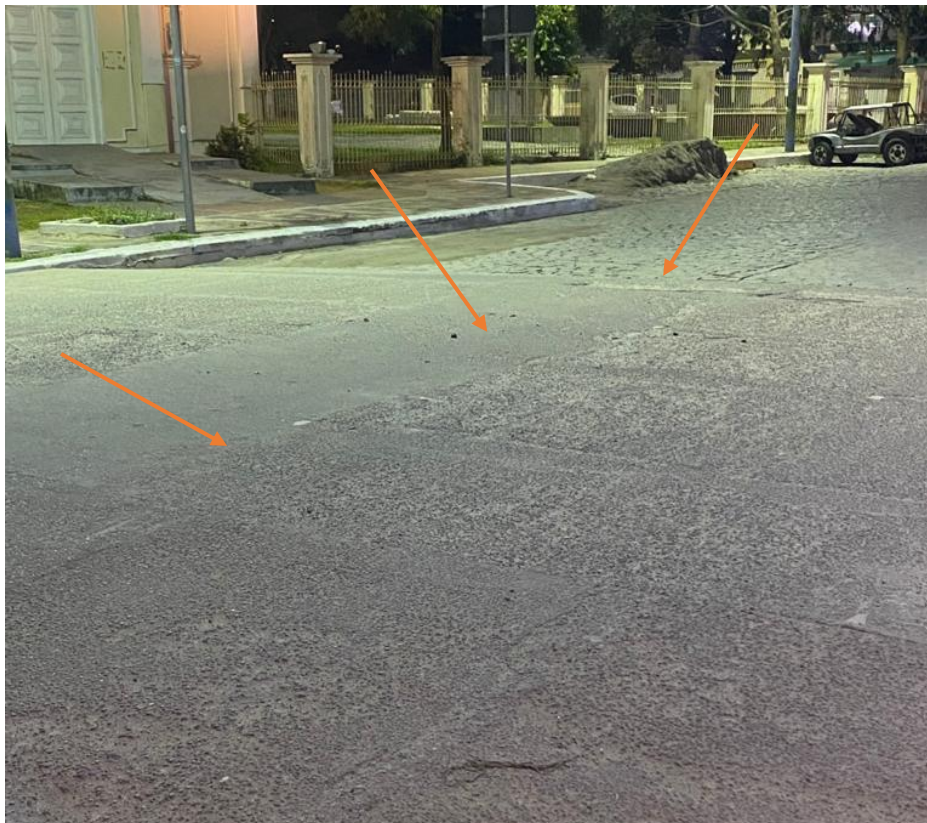
Figura 7 – Desgaste do concreto por abrasão.

O desgaste da superfície do concreto ocorre geralmente por abrasão, erosão e cavitação. A Figura 7 mostra como a patologia no pavimento é visível o desgaste por abrasão. A Figura 8 mostra o desgaste do concreto por erosão dentro de uma galeria de esgoto, mostrando como fica aparente a armadura e os agregados graúdos. A Figura 9 mostra o desgaste por cavitação de uma ponte onde ocorreu um incêndio.

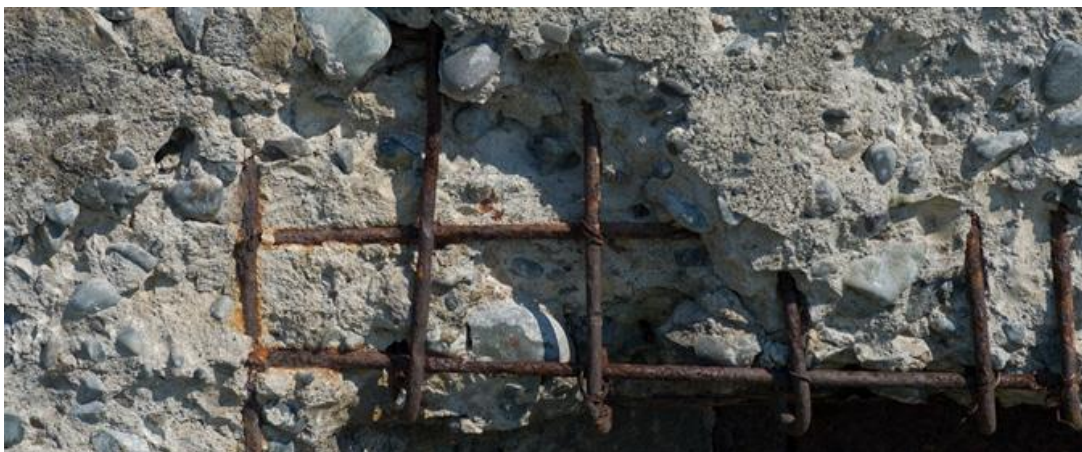
Figura 10 – Desagregação do concreto em uma viga.

Souza e Ripper (1998) entendem a desagregação do concreto, como a separação física do mesmo em fatias, de modo que a estrutura acaba por perder a capacidade resistente a esforços na região desagregada como é apresentado na e Figura 10. Vários são os fatores que podem ser causadores da desagregação: fissuração, movimentação das formas, corrosão do concreto, ataques biológicos e o fenômeno da calcinação.

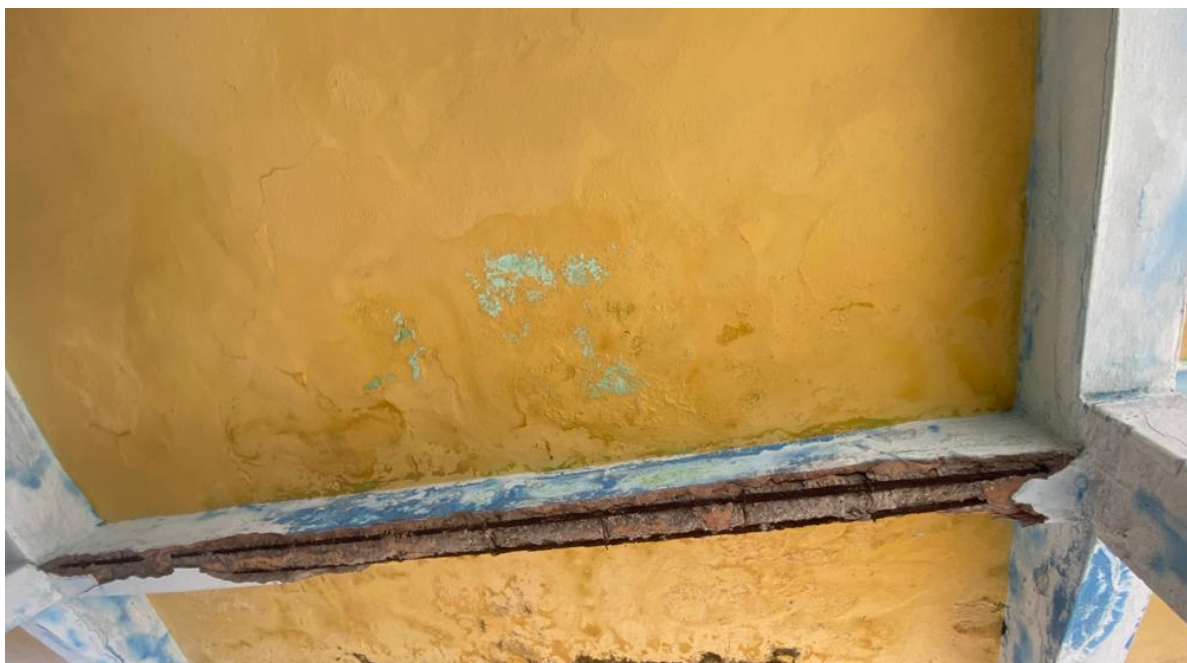
Figura 13 – Corrosão em uma viga de concreto armado

citados por todos os entrevistados, alguns ainda acrescentaram que isso pode ser agravado devido a elevada idade das edificações nas grandes cidades. Sabe-se que as edificações estão envelhecendo e as normas se atualizando, o que demanda um olhar para essas obras mais antigas com cuidado e atenção. Já que a obrigatoriedade das manutenções é algo relativamente recente, esse tipo de manifestação termina sendo bem comum. Dentre outros fatores que foram apontados como causa das corrosões frequentes, foi citada também a falta de cobrimento, fator que poderia estar em desacordo com a norma a partir do conhecimento que temos atualmente, gerando essa patologia. De forma a ilustrar tal manifestação patológica, apresenta-se na Figura 13 um exemplo de corrosão em uma viga, identificada pela autora em edificação do seu cotidiano.

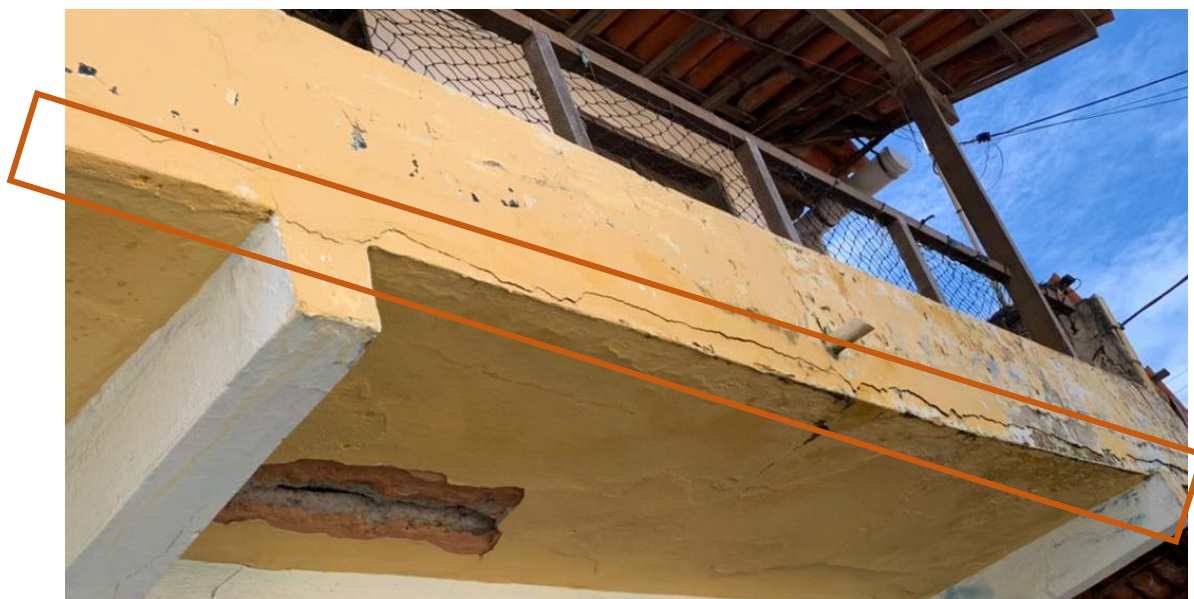
Figura 14 – Fissura de revestimento/estrutural por falta de manutenção

Muitos citaram as fissurações como problema estrutural, já outros enfatizaram que elas ocorrem devido especialmente a fatores não estruturais, como pela falta de verga e contra verga. As fissuras foram relacionadas também ao sistema de revestimento, tanto devido a deformações, acomodações, como em relação a falta de manutenção em sistemas de revestimento, sendo fissuras que podem ser mais facilmente reparadas.

De qualquer forma, independente da origem, foi frisado que existe sempre a necessidade da verificação se são fissuras ativas ou não ativas, pois podem estar relacionadas a deformação excessivas ainda atuantes ou algum problema que venham a se tornar um problema estrutural futuro. De maneira a ilustrar tal manifestação patológica, a Figura 14 e a Figura 15 mostram exemplos de fissuras graves, identificadas pela autora em inspeção realizada.

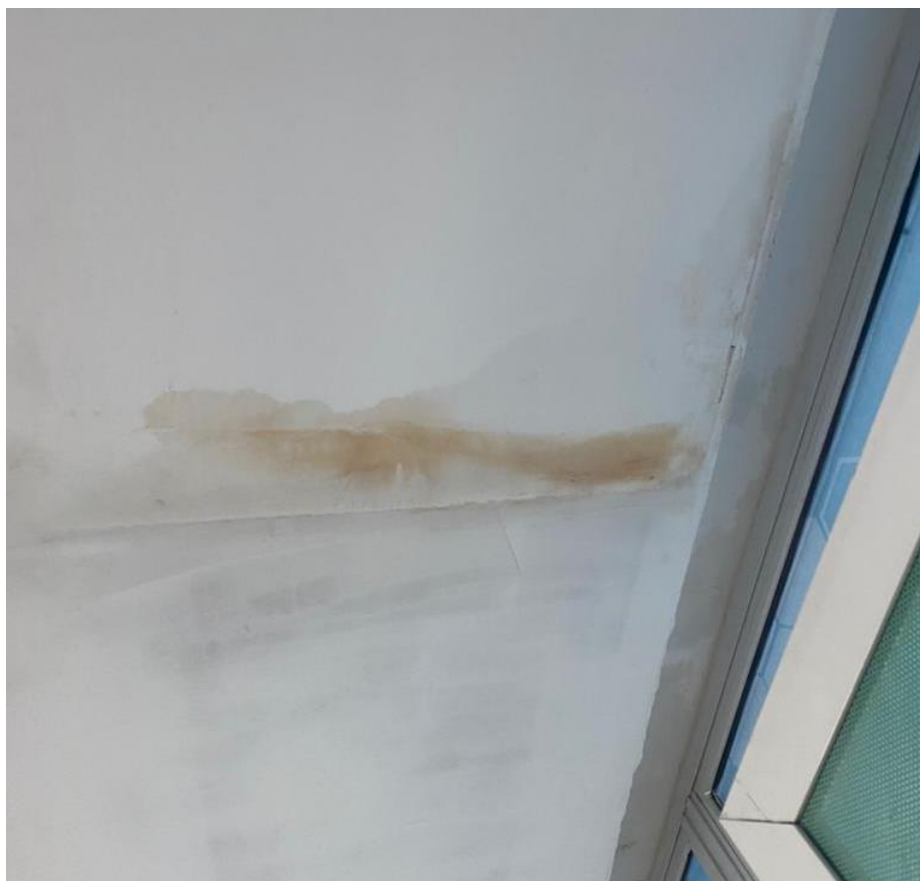
Figura 16 – Bolores decorrente de infiltração

As infiltrações foram citadas apenas por dois entrevistados e foram relacionadas a problemas de impermeabilização, sistema considerado pelos entrevistados como de grande importância, a qual pode ser inicialmente onerosa, mas que futuramente pode aumentar a vida útil da construção se for bem realizada, pois pode evitar problemas como bolores, ilustrados na Figura 16, e evita problemas na manutenção das pinturas, como mostrado na

Contudo, por melhor que seja sua execução, também é preciso um plano de manutenção para garantir seu desempenho a longo prazo. Alguns casos citados nas entrevistas mostram sistemas de impermeabilização existentes, mas antigos, necessitando de reparos, e prejudicando outros sistemas subjacentes.
