**CENTRO UNIVERSITÁRIO CHRISTUS  
CURSO DE ENGENHARIA CIVIL**

**O ESTADO DA ARTE SOBRE APLICAÇÃO DE NOVAS TECNOLOGIAS NO  
GERENCIAMENTO DE PAVIMENTOS**

Trabalho de Conclusão de Curso (TCC)  
apresentado ao curso de Engenharia Civil  
do Centro Universitário Christus, como  
requisito parcial para obtenção do título de  
bacharel em Engenharia Civil.

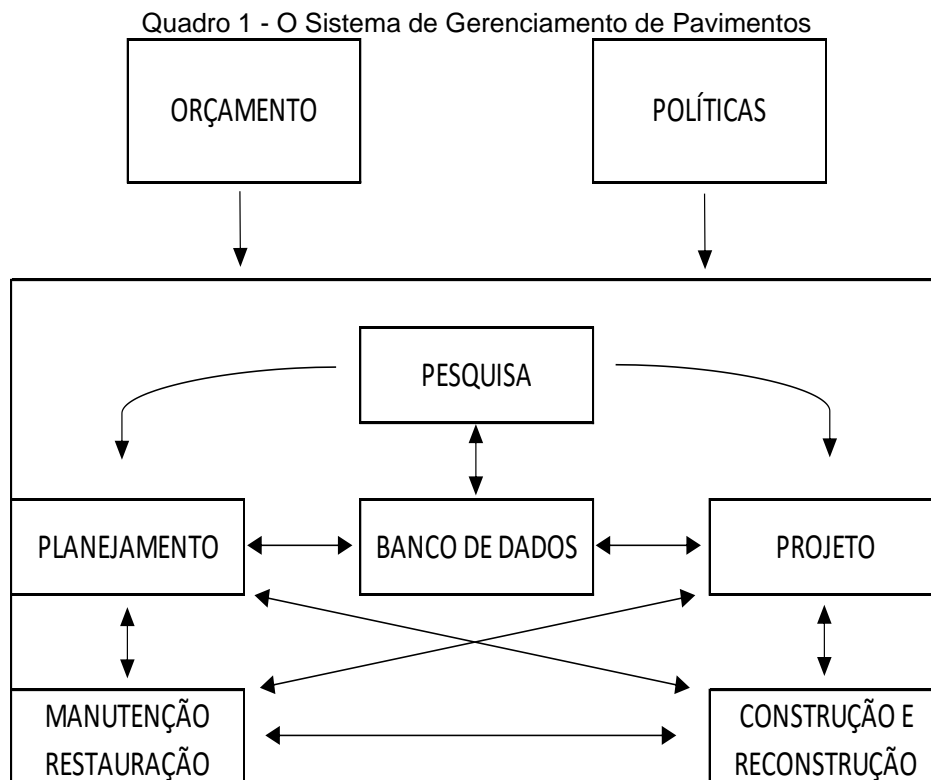
No Quadro 01, a seguir, ilustra adequadamente, a estrutura de um SGP, um fluxograma, onde o orçamento e as políticas usadas no SGP, serão de fundamental importância para se ter uma boa pesquisa, assim garantido um bom planejamento, um bando de dados completo, e como consequências, um projeto seguro a fim de determinar se será necessário fazer restauração ou uma reconstrução.

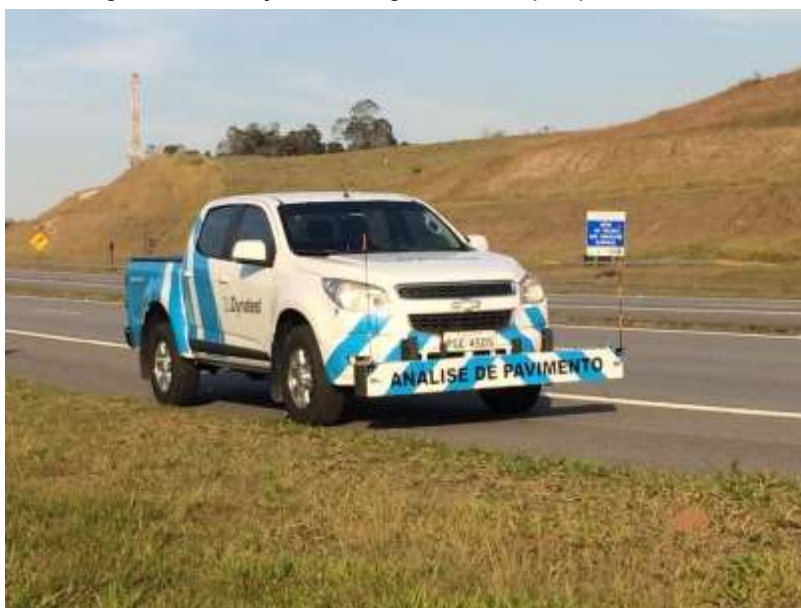
Figura 1 - Medição de irregularidades por perfilômetros

Quanto maior a irregularidade, maiores serão as solicitações dinâmicas a que o pavimento estará passível a resistir. A medição da irregularidade longitudinal pode ser realizada de duas formas: registrando-se por meio de perfilômetros o próprio perfil longitudinal da via, como o APL (Analisador de Perfil Longitudinal), ou através dos equipamentos tipo resposta, como o “*Mu-meter*”, que registram os picos das vibrações de maiores amplitudes em um veículo em movimento (“Quarter-car Index”, QI, em contagens/km). A Figura 1 mostra o veículo equipado com as tecnologias e equipamentos apropriados para ser realizado o levantamento.

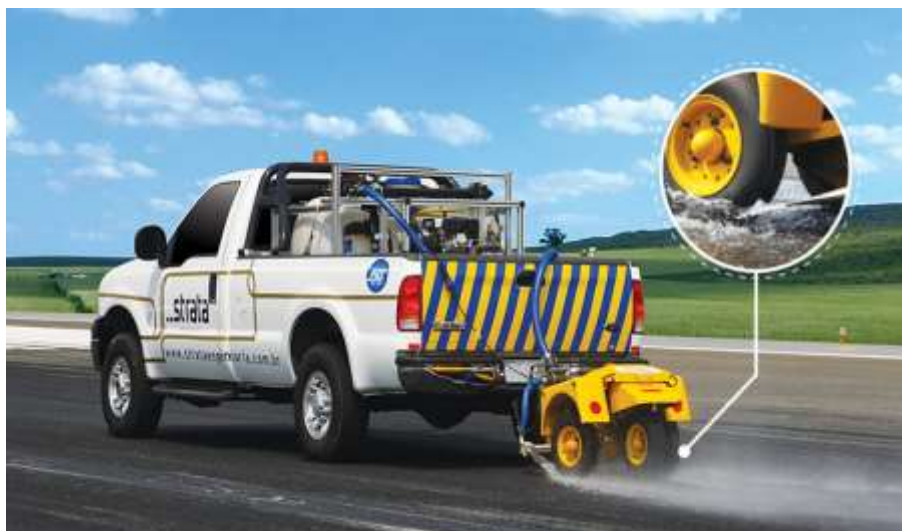
Figura 2 - Medição do coeficiente de atrito pelo *Mu-meter*

Em contrapartida, pode-se utilizar um aparelho simples, composto por uma haste equipada com um ponteiro sobre rodas, que permite o registro contínuo do perfil transversal em papel milimetrado. O coeficiente de atrito, que indica a resistência à derrapagem em pista molhada, pode ser medido pelo Mu-meter, de forma contínua e rápida ao longo da pista, ou por meio de ensaios pontuais, como o pêndulo de atrito. (QUEIROZ, 1984). A Figura 2 mostra o veículo em funcionamento rebocando o aparelho utilizado para realizar o levantamento.

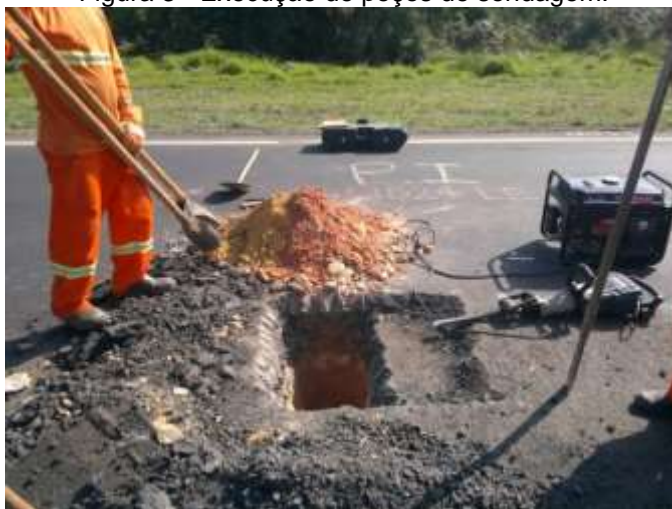
Figura 3 - Execução de poços de sondagem.

- Avaliação Destrutiva: Constitui-se na abertura de vários furos de sondagem para identificação da espessura da camada e de sua natureza, da mesma forma que a abertura de poços de sondagem com o intuito de coletar amostras dos materiais que vão ser ensaiados no laboratório. Alguns ensaios *in situ* nas camadas de solos e de materiais granulares podem ser realizados, como o módulo de resiliência e determinações de umidade e densidade. Tanto os ensaios convencionais para caracterização geotécnica até ensaios especiais, como os que permitem a medida do módulo de resiliência, são realizados em laboratórios. A Figura 3 demonstra o um ensaio *in loco* de uma avaliação destrutiva, denominada como “poços de sondagem”.

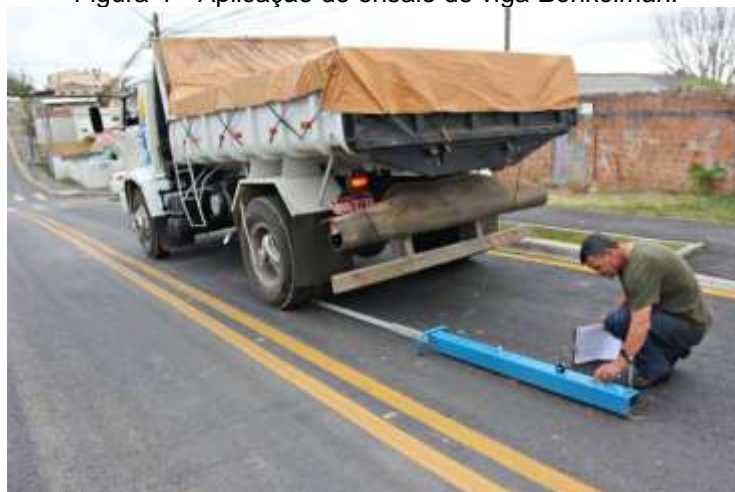
Figura 4 - Aplicação do ensaio de viga *Benkelman*.

- Avaliação Não Destrutiva: Constitui-se na execução de provas-de-carga para coleta de parâmetros de resposta da estrutura perante as cargas de roda em movimento. Os deslocamentos verticais de superfície, denominado de deflexões, refere-se aos parâmetros de resposta na qual a medida é mais confiável e simples, quando comparado com tensões ou deformações, motivo pela qual a grande maioria dos equipamentos empregados para ensaios não destrutivos são deflectômetros. A Figura 4 demonstra como é realizado a aplicação do ensaio de viga *Benkelman in loco*.

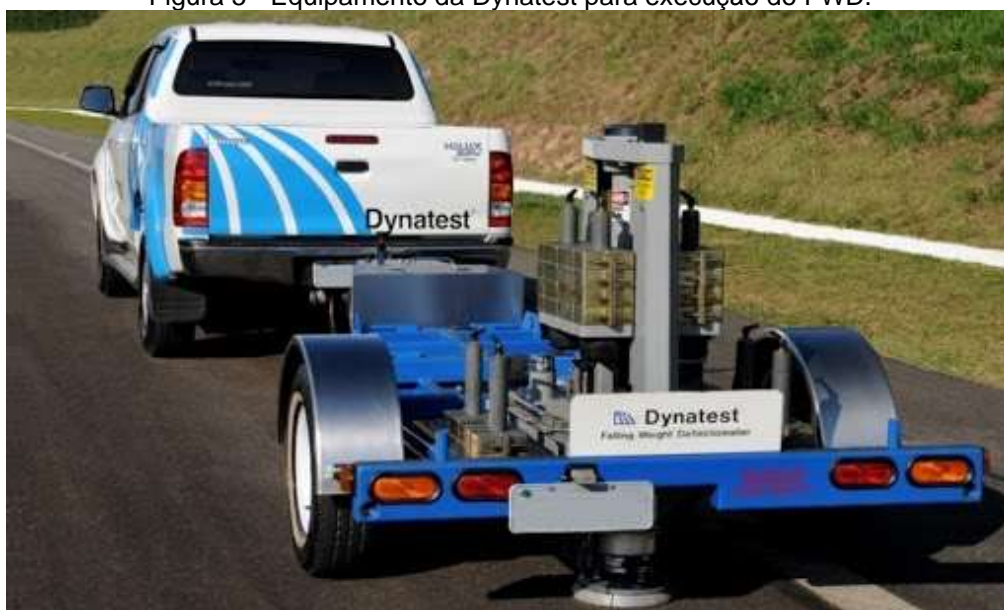
Figura 5 - Equipamento da Dynatest para execução do FWD.

O FWD foi iniciado no Brasil por volta dos anos 1989. Existem atualmente, oito equipamentos desses existentes no nosso país, por fabricação da Dynatest (versão norte-americana) são seis e dois fabricados pela KUAB (versão sueca). A figura abaixo demonstra o equipamento utilizado para execução desse método feito pela Dynatest. A Figura 5 mostra o veículo em funcionamento rebocando o aparelho utilizado para realizar o levantamento.

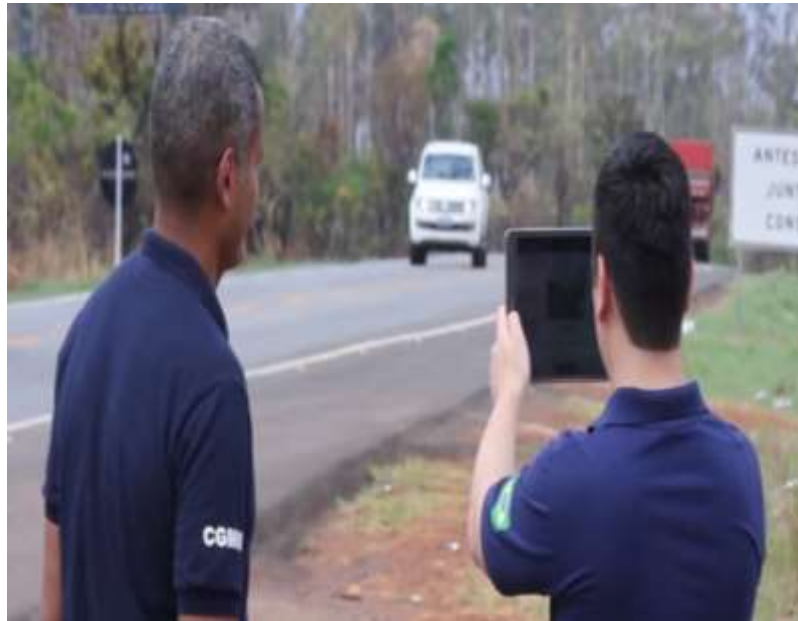
Figura 7 - Anotação dos defeitos pelo tablet

Para se realizar um levantamento do ICM, de acordo com DNIT (2017), é necessário trafegar na rodovia em análise sob um veículo com odômetro e trafegando a uma velocidade média aproximada de 40 km/h. Todas as ponderações são anotadas em um tablet ou planilha de forma manual, sendo esta atividade de responsabilidade técnica. Além disso, todo o estudo deverá obrigatoriamente ser realizado em climas adequados, não podendo ser executado em dias chuvosos ou com baixa visibilidade que impeça a análise do técnico. As Figuras 7 e 8 mostram como é feito o levantamento, anotação e veículo utilizado para esse estudo.

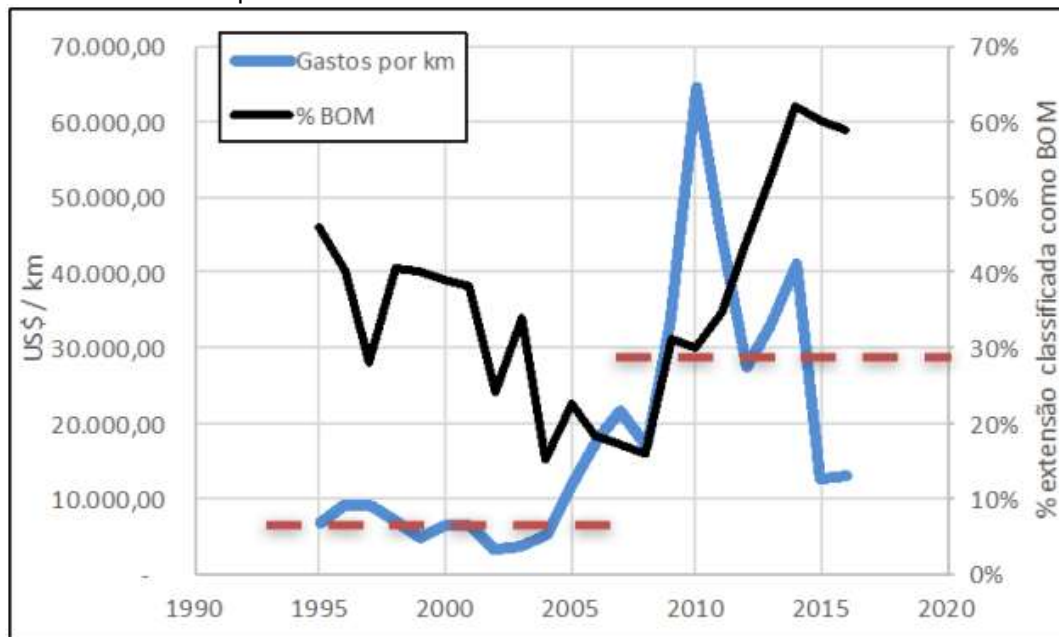
Observando a Figura 10, a curva de investimento em manutenção nos últimos 20 anos está caracterizada por dois patamares distintos, cujo divisor é o ano de 2005. É notório que os valores investidos na última metade desse período triplicam quando se comparado com a primeira metade. Contudo, os gastos direcionados com a construção de obras novas foram também incrementados, continuando com parcelas superiores daquelas voltadas para manutenção do pavimento. Esse quadro, portanto, não resultou numa melhoria estrutural da rede rodoviária (MELLO E QUEIROZ, 2018).

Figura 10 - Valores de gastos em manutenção nas rodovias federais por km na rede pavimentada e percentual da rede viária caracterizada como bom.

Analisando os dados dos gastos em manutenções realizadas e os dados pertinentes ao levantamento executado pelo DNIT acerca da condição da rede viária, nota-se um ganho expressivo do índice de condição da superfície do pavimento (ICS) nos últimos 10 anos.

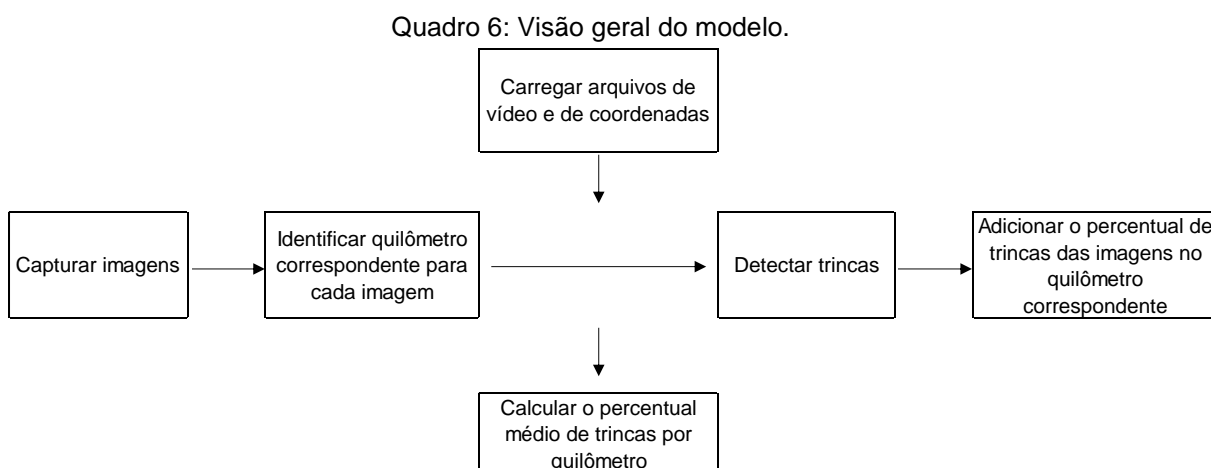
Destri Junior *et al.* (2019) apresentaram um método automatizado para detectar trincas e estimar o seu percentual, por quilômetro, em vídeos-registros, com o auxílio de técnicas de processamento de imagem e de aprendizado de máquina. O Quadro 6 mostra uma visão geral de como foi estruturado o modelo.

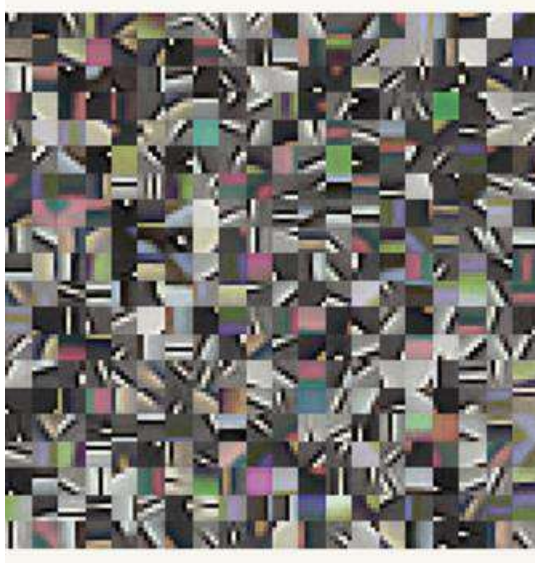
Desenvolveram e testaram um conjunto de dados balanceado contendo 400 imagens coloridas e consistindo em quatro tipos de danos ao pavimento: (1) longitudinal, (2) transversal, (3) jacaré e (4) rachaduras em buracos. A Figura 16 mostra o resultado do mapa de feições convolucionais da primeira camada obtida de modelo CNN.

Figura 16: Mapa de feições convolucionais da primeira camada obtida de modelo CNN

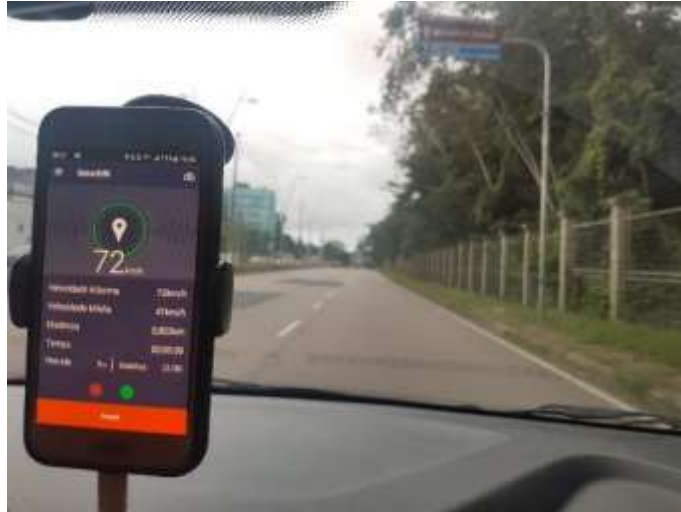
Costa (2019), usou um aplicativo de smartphone para investigar o desnível longitudinal da superfície flexível da estrada nomeado de SmartIRI para investigar a rodovia em Belém, Estado do Pará. A Figura 17 mostra como era utilizado o smartphone para fazer o levantamento.

Figura 17: Smartphone utilizado para o levantamento.

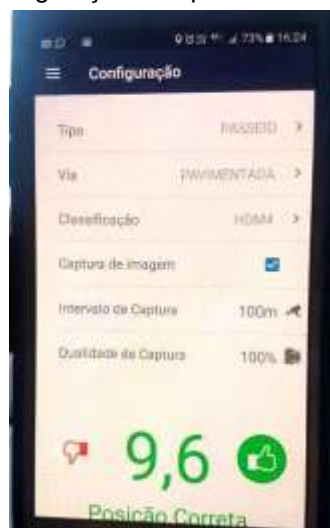
Foi apresentado o nível de eficiência desta nova tecnologia, que pode ser uma alternativa para auxiliar os órgãos gestores na tomada de decisões de gestão rodoviária, por se tratar de um produto de baixo custo operado pelos usuários e prover uma rede de oportunidades geradas em tempo real através do tempo real de monitoramento. A Figura 18 mostra a configuração do aplicativo que foi utilizado nesse trabalho.

Figura 18: Configuração do aplicativo utilizado no trabalho.

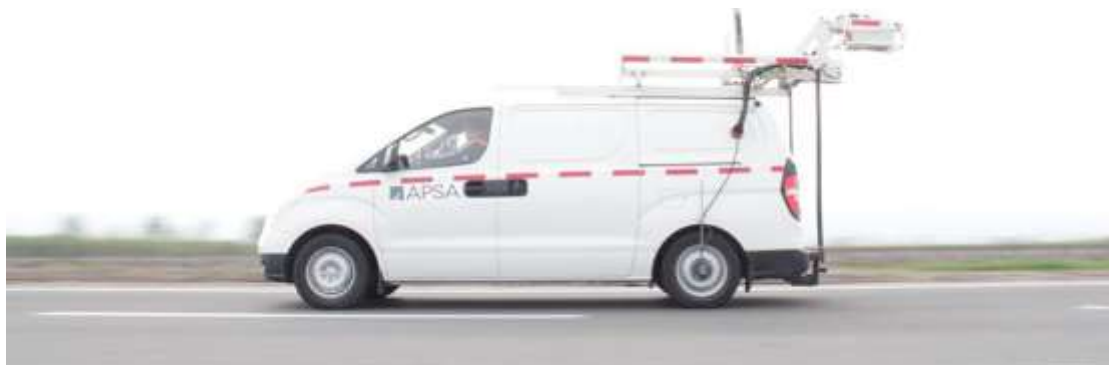
Saldaña *et al.* (2017) apresentaram os resultados obtidos na comparação dos dados avaliados com o *Laser Profilometer* e o *Laser Crack Measurement System (LCMS)*. Para a execução da pesquisa, selecionou-se uma estrada que apresentou uma ampla gama do indicador funcional IRI, foram feitas 4 medições com cada equipamento e os resultados obtidos com as duas tecnologias foram comparados. A Figura 19 mostra o equipamento *Laser Crack Measurement System*.

Figura 19: Equipamento *Laser Crack Measurement System*.

Para a realização do estudo, foi realizada uma análise estatística de repetibilidade e reprodutibilidade (GRR) após processamento dos dados, seleção das peças, cálculo da repetibilidade e reprodutibilidade e análise dos resultados em amostras mais discretas.
