**CENTRO UNIVERSITÁRIO CHRISTUS
CURSO DE ENGENHARIA CIVIL**

**ANÁLISE DA PARTICIPAÇÃO DE EQUIPE MULTIDISCIPLINAR NAS
INSPEÇÕES PREDIAIS EM EDIFÍCIOS RESIDENCIAIS: ESTUDO DE CASO NO
MUNICÍPIO DE FORTALEZA-CE**

Trabalho de Conclusão de Curso (TCC)
apresentado ao curso de Engenharia Civil do
Centro Universitário Christus, como requisito
parcial para obtenção do título de bacharel em
Engenharia Civil.

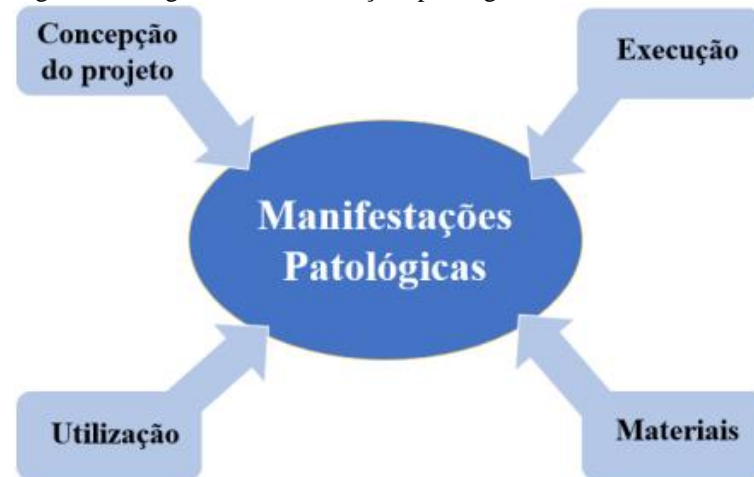
Figura 1 – Origem das manifestações patológicas

Associado a isso, tem-se que “[...] a existência de manifestações patológicas em edificações indica a ocorrência de falhas no sistema de controle de qualidade e durante o processo construtivo, que pode ser dividido em três etapas: concepção, execução e utilização” (LIMA, 2017), conforme indicado na Figura 1, a seguir.

Essas etapas serão descritas com mais profundidade, especialmente porque, apesar do autor indicar esses 4 elementos, poderá ser observado que dois destes ocorrem de formas paralelas, devendo ser analisados conjuntamente, a saber os materiais e os processos de execução.

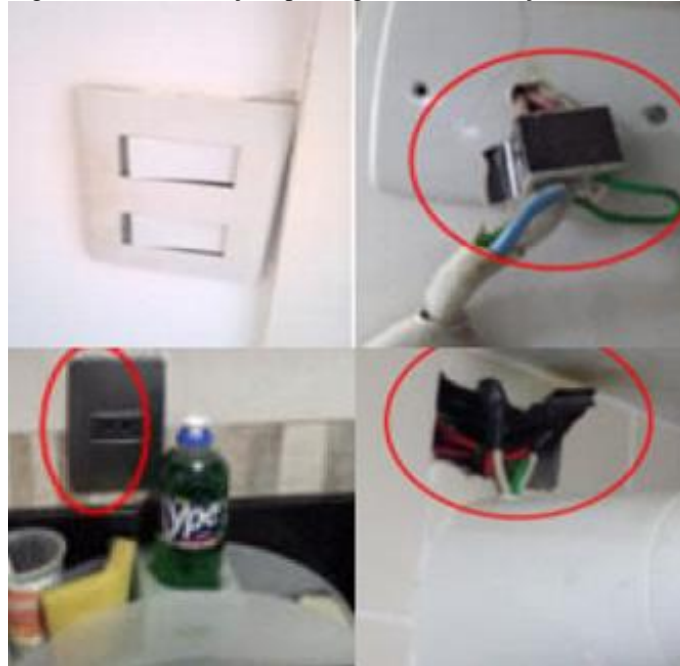
Figura 2 – Manifestações patológicas em instalações elétricas

A Figura 2 retrata alguns, dentre muitos exemplos existentes nos edifícios, de manifestações patológicas em instalações elétricas residenciais, como por exemplo: execução inadequada de interruptores, mal instalados com caixa elétrica e acionamentos sem o encaixe devido; condutores com isolamento ressecado e quebradiço; tomada instalada em cota inadequada, muito próxima a área molhada da bancada; e condutores expostos e com sinais de aquecimento, respectivamente, da esquerda para a direita.

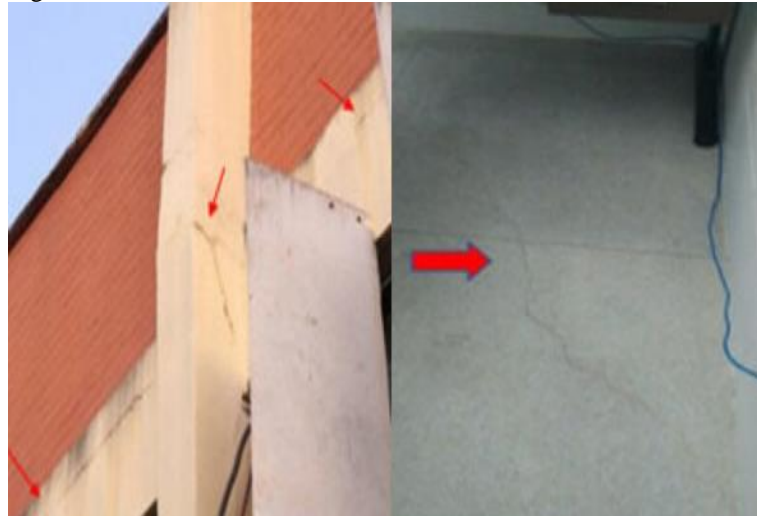
Figura 3 – Fissuras em elementos estruturais

A Figura 3, a seguir, mostra a ocorrência de fissuras em elementos estruturais, tais como vigas, pilares e lajes, respectivamente, da esquerda para a direita.

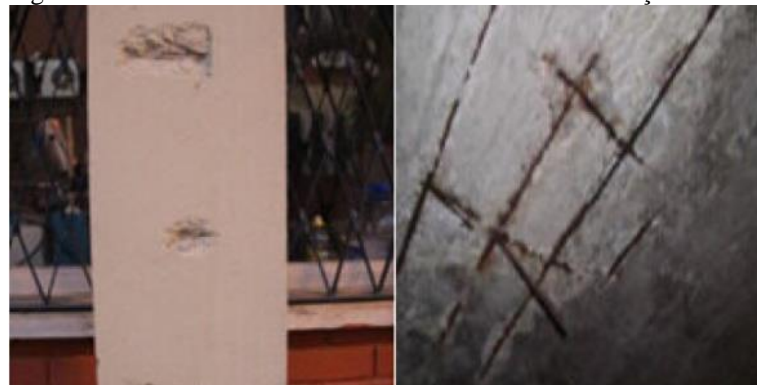
Figura 4 – Corrosão de armadura em elementos de sustentação

A armadura do concreto armado, ou seja, os vergalhões, é responsável por suportar as tensões de tração e também não está isenta do aparecimento de patologias, sendo a principal delas a corrosão. Esta refere-se ao processo caracterizado pela deterioração de um material metálico, na maioria das vezes quando este entra em contato com ar e umidade. Essa situação normalmente é derivada do fato de as armaduras estarem bem próximas dos elementos estruturais e os cobrimentos mínimos exigidos para uma devida execução não são obedecidos, fato proveniente de um mal adensamento na concretagem, na maioria dos casos (PITTELI; MARCO, 2019).

A Figura 4 retrata o aparecimento desse tipo de patologia em estruturas de concreto armado, como no pilar e na laje, respectivamente, da esquerda para a direita.

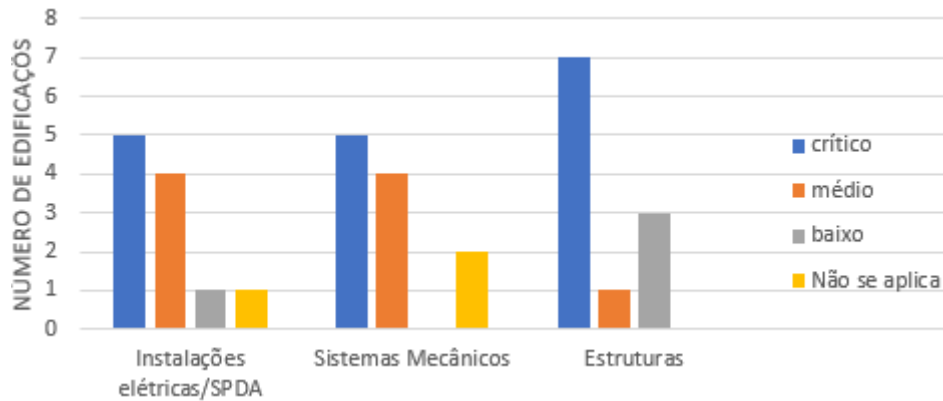
Gráfico 4 – Graus de risco relativos aos sistemas analisados

O Gráfico 4 apresenta uma análise percentual detalhada dessa divisão dos graus de risco identificados nos elementos relacionados à estrutura, instalações elétricas/SPDA e sistemas mecânicos, focos do trabalho.

Algumas edificações não passaram por análises dos itens da instalação mecânica e instalações elétricas/SPDA, por essa razão, aparecem no gráfico 4 com a identificação de “Não se aplica”.

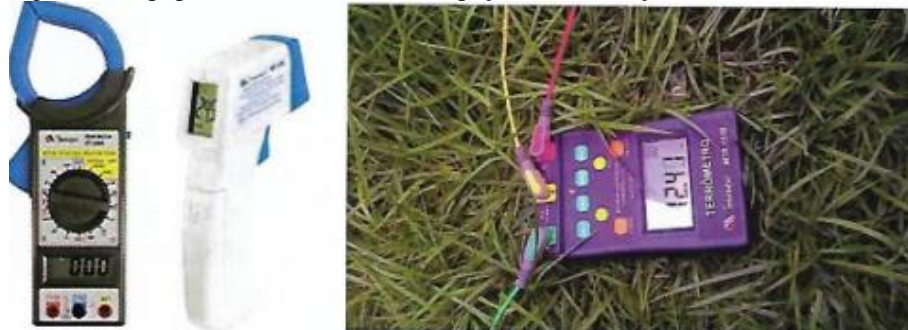
Figura 6 – Equipamentos utilizados na inspeção das instalações elétricas

Os equipamentos utilizados e demonstrados no laudo estão indicados na Figura 6, indicando o alicate multímetro, o termômetro infravermelho e o terrômetro, respectivamente, da esquerda para a direita.
