**PERCEPÇÃO DA IMPORTÂNCIA DAS MANUTENÇÕES PREDIAIS  
PREVENTIVAS NA CIDADE DE FORTALEZA-CE**

Trabalho de Conclusão de Curso  
apresentado ao curso de Engenharia Civil  
do Centro Universitário Christus, como  
requisito parcial para obtenção do título de  
bacharel em Engenharia Civil.

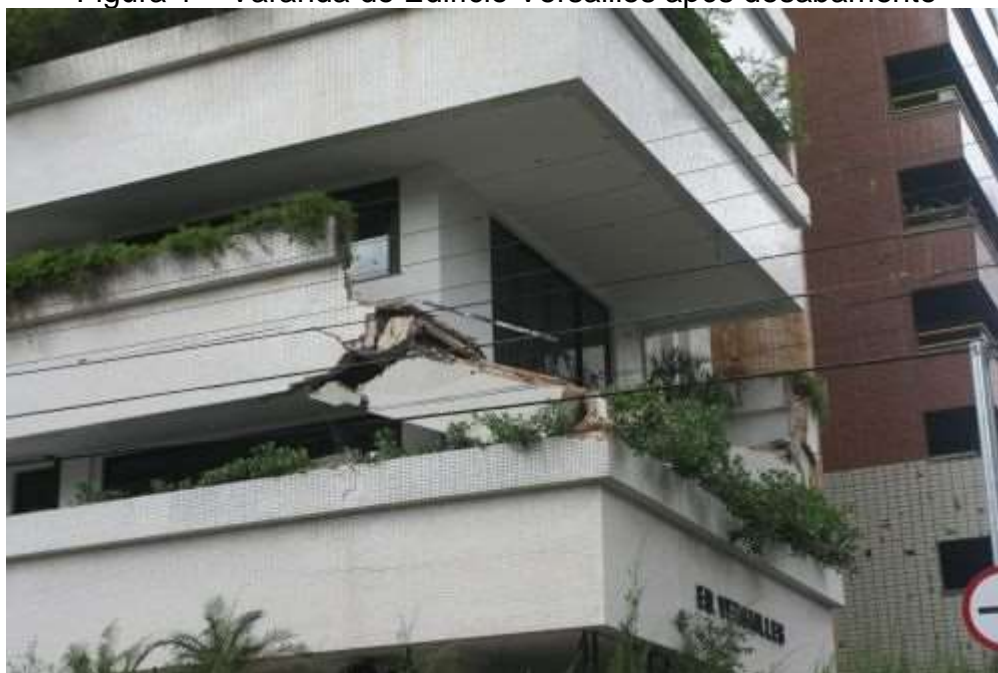
Figura 1 – Varanda do Edifício Versailles após desabamento

Assim como no resto do Brasil, a cidade de Fortaleza/CE também já apresentou alguns casos de desabamentos que chamaram a atenção da população. Partindo do ano de 2015, o Edifício Versailles, antes situado no Meireles, teve sua tragédia ocorrida no dia 2 de março, onde a varanda do primeiro andar desabou (Figura 1) e causou a morte de dois funcionários e deixou um ferido. Segundo o laudo elaborado pelo CREA-CE, a estrutura de sustentação da varanda estava “totalmente oxidada por causa da ausência de manutenção preventiva na edificação” (G1, 2016).

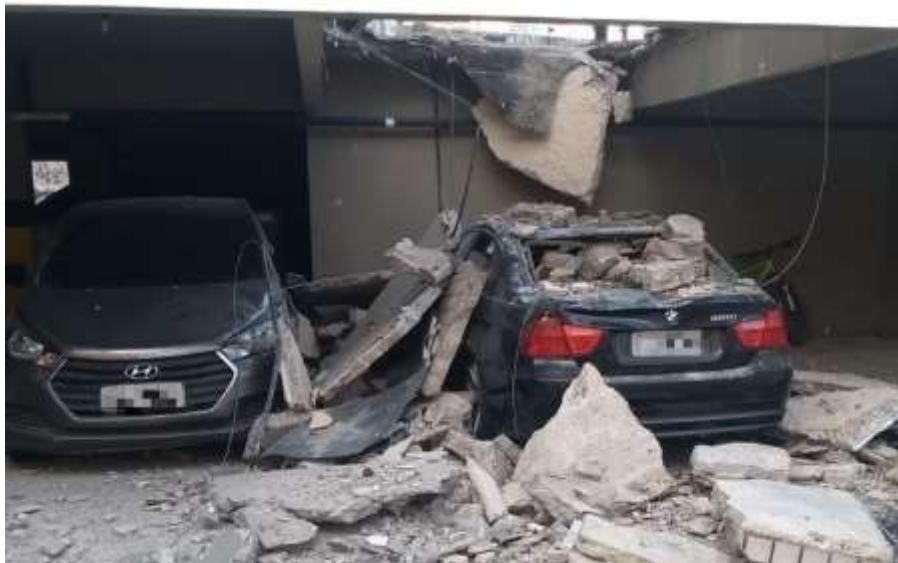
Figura 3 – Garagem do Edifício Salinas após queda de parte da fachada

Ainda em 2019, o Edifício Salinas, localizado no bairro do Cocó, foi interditado após a queda de parte da fachada, cujo material desprendido abriu um buraco sobre a laje do estacionamento (Figura 3) e atingiu dois carros (G1, 2019). Uma vistoria realizada pela Defesa Civil e pelo Corpo de Bombeiros apontou que, embora o prédio não corra risco de desabamento, ele contém diversas fissuras, infiltrações e o comprometimento de todas as fachadas (Diário do Nordeste, 2019). Nesse caso, apesar de não ter ocorrido nenhum desabamento, o estado de conservação das fachadas se apresentou como um risco iminente para os moradores e pessoas que transitam próximo ao edifício.

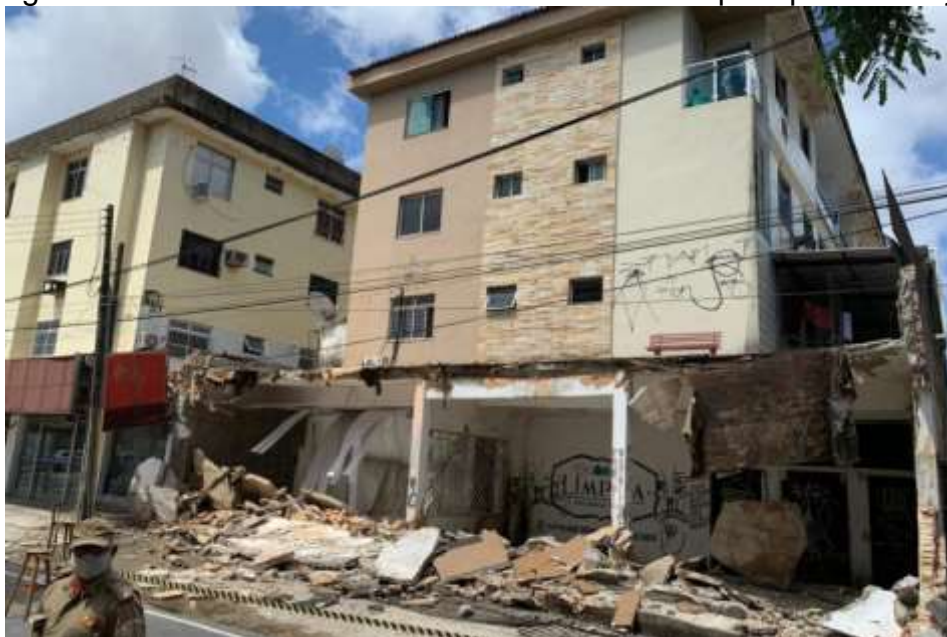
Figura 4 – Fachada do Edifício Solar do Atlântico após queda da laje

Um caso mais recente, já no ano de 2020, é o do Edifício Solar do Atlântico, localizado no bairro Dionísio Torres. O empreendimento possui cerca de quarenta anos, e devido a preocupações com fissuras e infiltrações, um morador entrou em contato com uma empresa de inspeção predial, que deveria ser realizada em agosto, mas apenas o orçamento foi realizado (O POVO, 2020). Em 9 de dezembro de 2020, a laje da fachada veio ao colapso (Figura 4), mas sem causar vítimas.

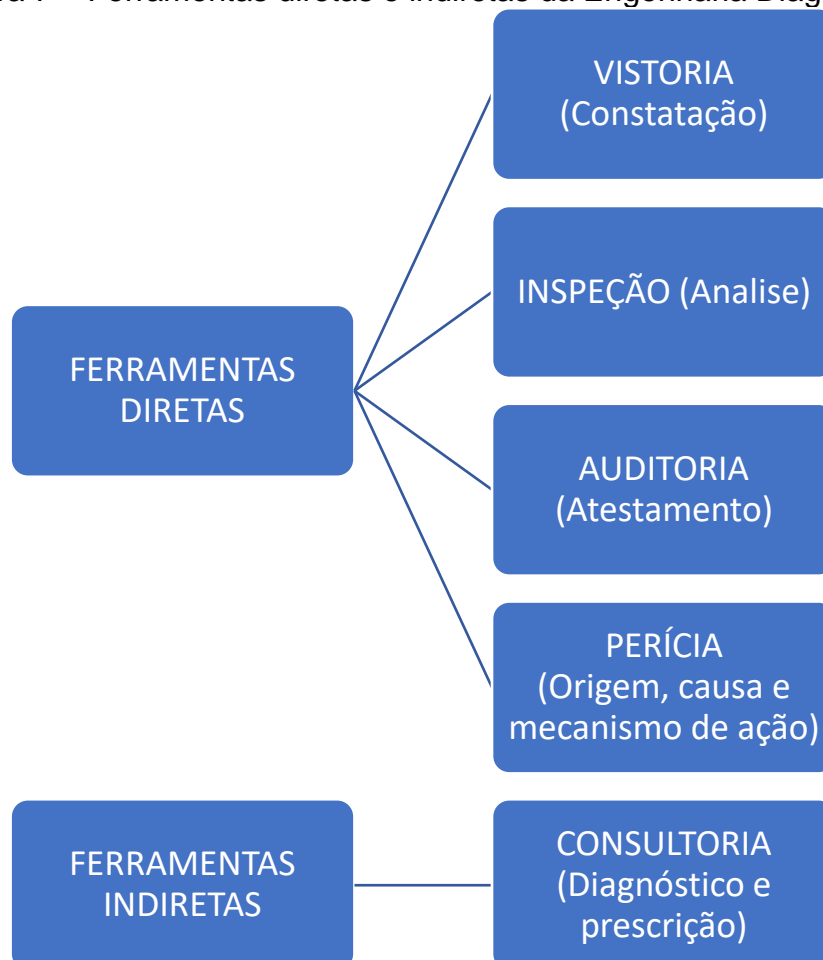
Figura 7 – Ferramentas diretas e indiretas da Engenharia Diagnóstica

Como representado na Figura 5, a Engenharia Diagnóstica tem algumas subdivisões, ou etapas para a conclusão do processo investigativo. Essas etapas, nada mais são do que ferramentas que auxiliam na investigação de maneira gradual, podendo elas serem separadas em ferramentas diretas e indiretas (Figura 7).

As investigações diretas são aquelas aplicadas diretamente na edificação, mediante a uma sequência de procedimentos caracterizados pela informação, interrelação e inferência, enquanto as investigações indiretas são aquelas realizadas em laboratório ou com estudo de especificações e projetos de construção (GOMIDE *et al.*, 2021). Após apresentadas as demais ferramentas que a Engenharia Diagnóstica dispõe, é possível notar que há uma certa sequência nesse processo investigativo, e o primeiro passo para o início desse estudo é a vistoria.

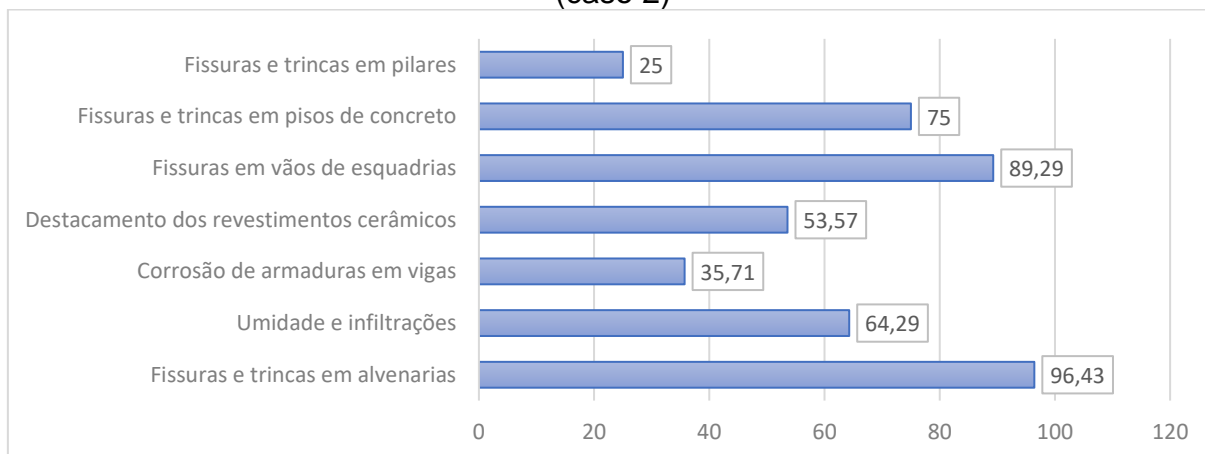
Gráfico 1 - Manifestação patológica e incidência percentual pelo tipo de elemento (caso 2)

Manifestação Patológica	Sistema	Incidências (%)
Fissuras e trincas	Alvenarias	96,43
	Vãos de esquadrias	89,29
	Pisos de concreto	75
	Pilares	25
Destacamento	Revestimentos cerâmicos	53,57
Corrosão de armaduras	Vigas	35,71
Umidade e infiltrações	Vigas	64,29

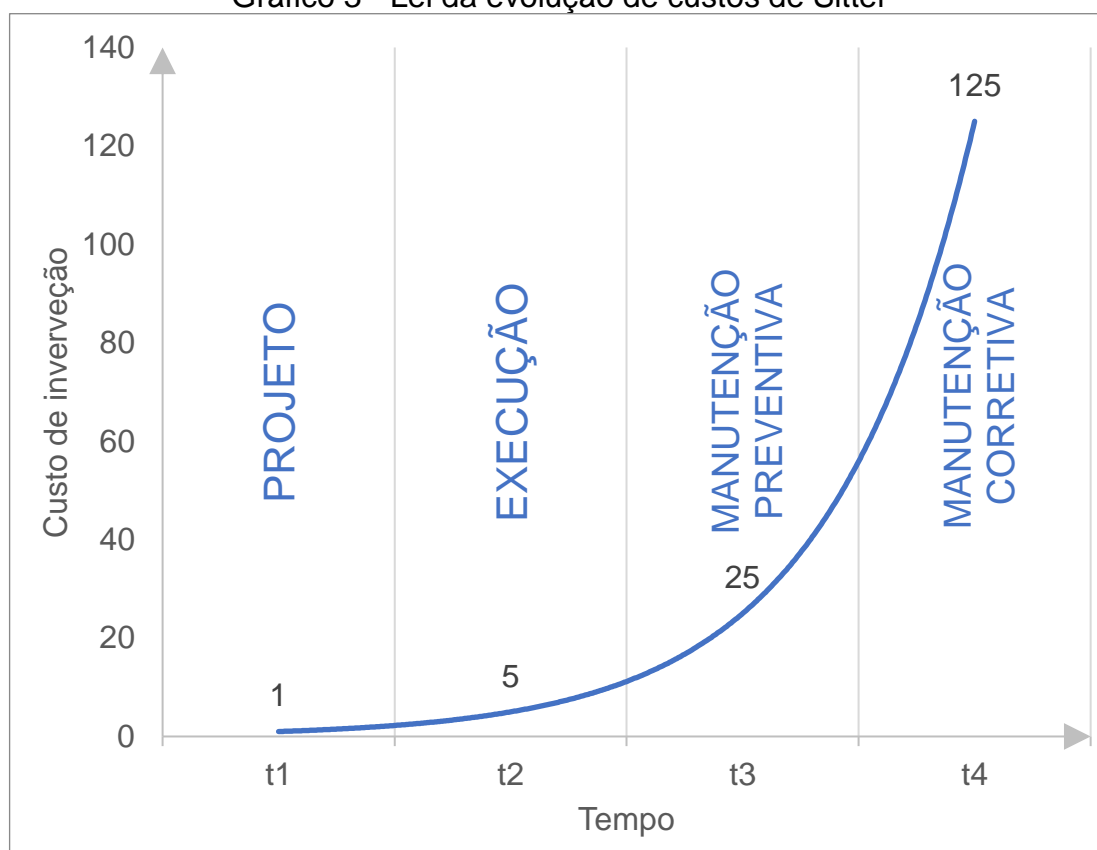
Gráfico 3 - Lei da evolução de custos de Sitter

O valor de custo para reparos de uma edificação está intimamente ligado ao seu planejamento. Alguns dos problemas apresentados no pós-obra podem ser evitados, ou minorados, ainda durante o período de projeto e, conseqüentemente, impactam na lei de evolução dos custos (SITTER, 1984), onde mostra que os custos de manutenção crescem seguindo uma progressão geométrica de razão cinco, ressaltando o fato de que as manutenções preventivas geram um custo muito inferior a manutenções corretivas (Gráfico 3).

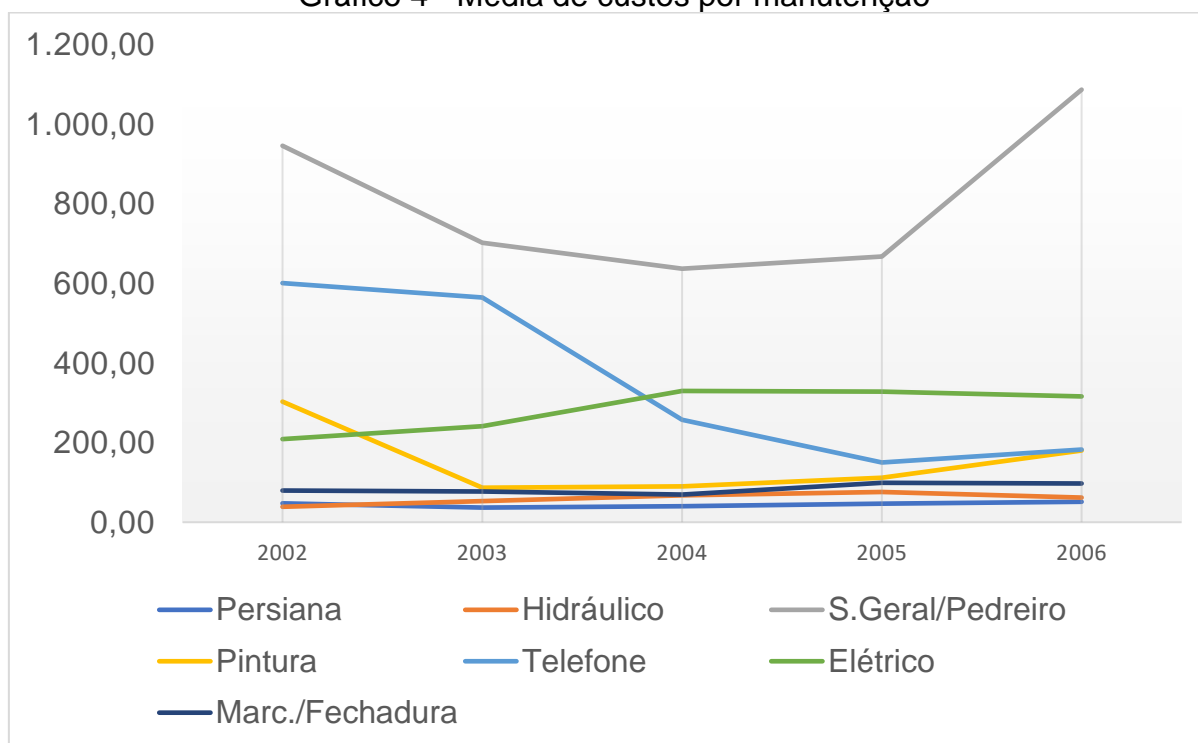
Gráfico 4 - Média de custos por manutenção

Quando esses valores de custo são divididos pela quantidade de incidências de manutenção apresentados na Tabela 9, é possível ter uma média de custo por manutenção, separada por cada categoria de serviço, e ao expor esses valores de custo no gráfico apresentado no Gráfico 4, é possível notar que, exceto nos serviços gerais de pedreiro e telefone, há uma linearidade de custo ao decorrer dos anos, onde a manutenção preventiva tem sido aplicada:

É notável que as manutenções geram um custo considerável em relação às edificações, mas se elas são uma forma de manter o desempenho, que assegura que o imóvel não perca seu valor econômico, então existem outros custos que incidem no imóvel quando não realizadas as manutenções adequadas.

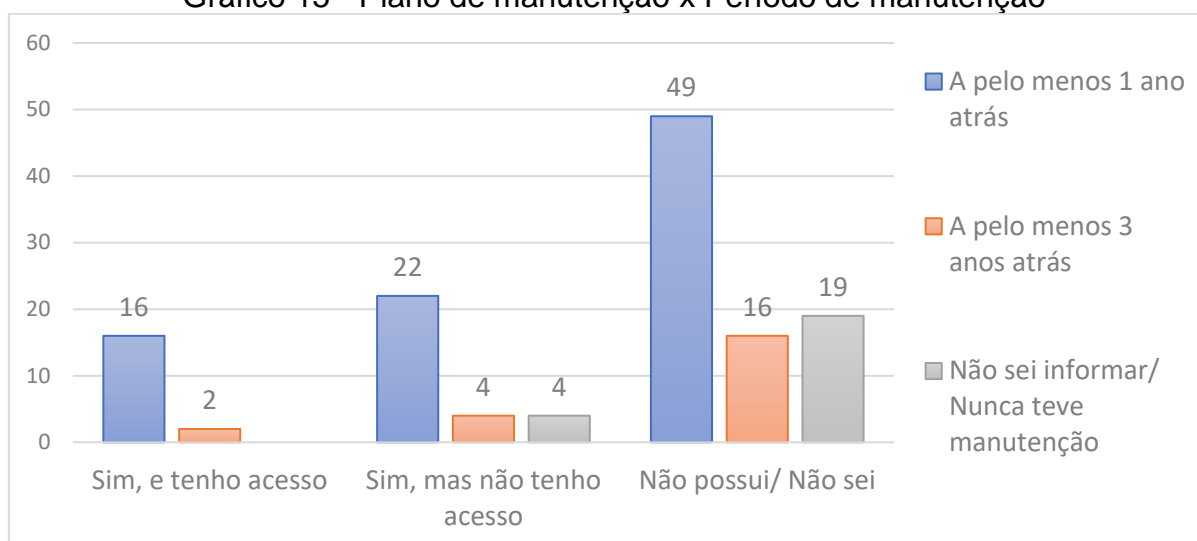
Gráfico 15 - Plano de manutenção x Período de manutenção

Através dos dados apresentados no gráfico, é possível notar que os moradores que possuem manual ou plano de manutenção, e ainda possuem acesso a ele, possuem maior periodicidade das manutenções dentro de um ano, equivalendo a aproximadamente 89% das manutenções. No caso daqueles que não tem acesso ao plano, a maioria das manutenções ainda se encontra dentro de um ano, mas agora equivalendo aproximadamente a 73%, fora que ainda há uma pequena parcela de 13% corresponde aos casos em que não se soube informar se houve manutenções.

Ainda com foco nas edificações residenciais multifamiliares, visando especificar dessa vez a relação dos planos de manutenção em relação a periodicidade da mesma, o Gráfico 15 traz um comparativo entre esses dois parâmetros, sendo uma forma de visualizar como a existência de um plano de manutenções tende a influenciar na periodicidade das manutenções aplicadas em determinadas edificações:
