CENTRO UNIVERSITÁRIO CHRISTUS (UNICHRISTUS)
CURSO DE ARQUITETURA E URBANISMO

**O MANIFESTO DO INVISÍVEL: CENTRO DE APOIO A PESSOAS EM
SITUAÇÃO DE RUA EM UM ESPAÇO DE MEMÓRIA EM FORTALEZA**

Trabalho de Conclusão de Curso
apresentado ao Curso de Arquitetura e
Urbanismo do Centro Universitário Christus
como requisito para obtenção do título de
Arquiteta e Urbanista

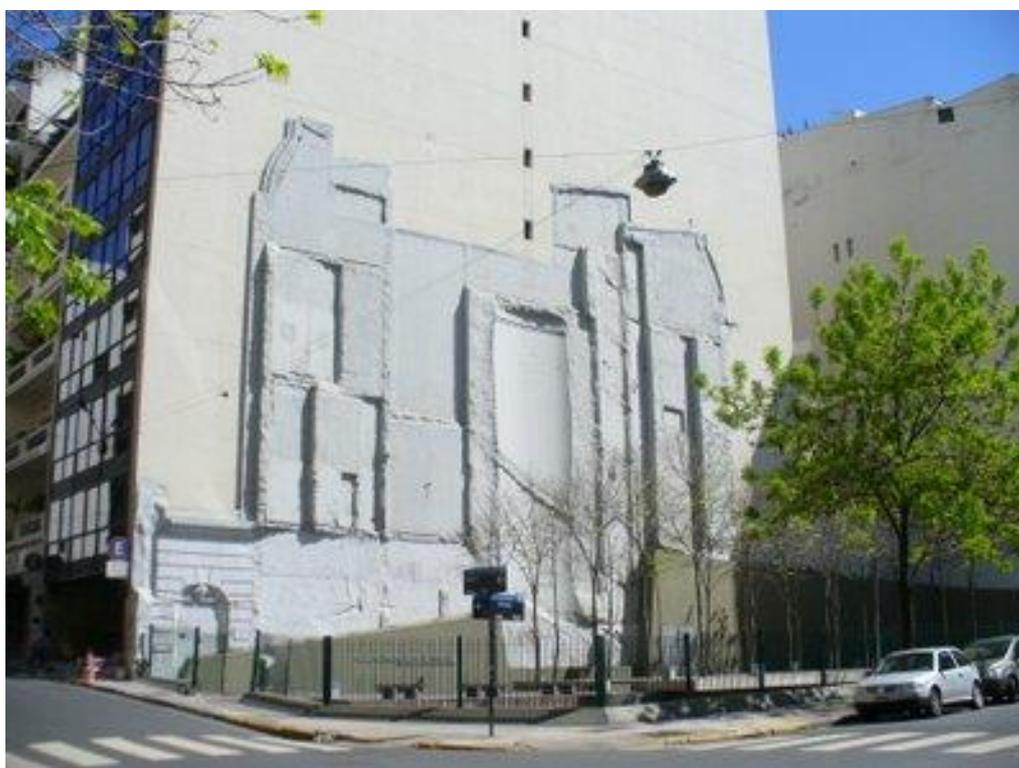
Figura 2: Projeto da praça com os resquícios do prédio da embaixada, após o atentado.

No lugar da edificação foi construída uma praça em memória ao acontecimento e a dor que todos as boas pessoas sentiram (Figura 2). De acordo com o memorial descritivo elaborados pelos arquitetos Hugo Alfredo Gutierrez, Patricio Martins Navarro e Hector Fariña, a proposta do projeto procurou simplicidade ainda sim com um significado profundo. Foram construídas duas grandes placas horizontais interligadas em conjunto horizontal na praça, simbolizando solidariedade entre judeus e não judeus. As placas são próximas

Todos os elementos na praça dispostos foram pensados com seu peso simbólico, as arvores dispostas representando o futuro, as paredes, com os requisitos do que o lugar já foi um dia, representando o passado e a água permeando vida representa o presente.

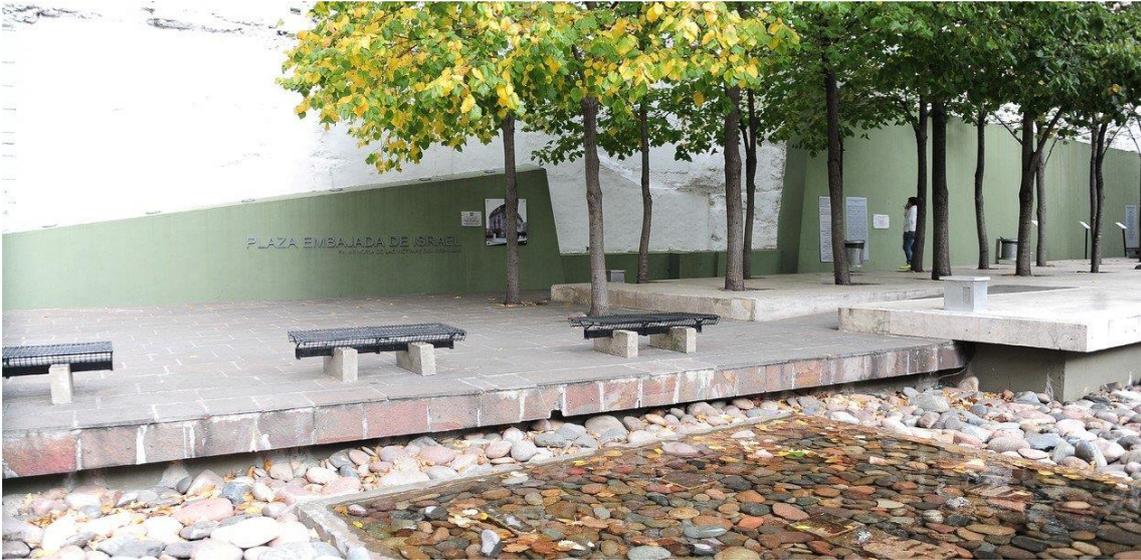
Figura 3: A praça da embaixada após o atentado.

a um espelho d'água que simboliza a vida, e por toda sua extensão são alinhadas 22 árvores de forma igualitária, em homenagem as 22 vítimas (Figura 3). O elemento mais marcante é a preservação das marcações restantes do edifício na parede, onde é possível observar como outrora foi sua forma e altura. Outro elemento de grande relevância são as placas com os nomes das pessoas falecidas, na parede mais ao canto e os totens informativos, carregados da história.

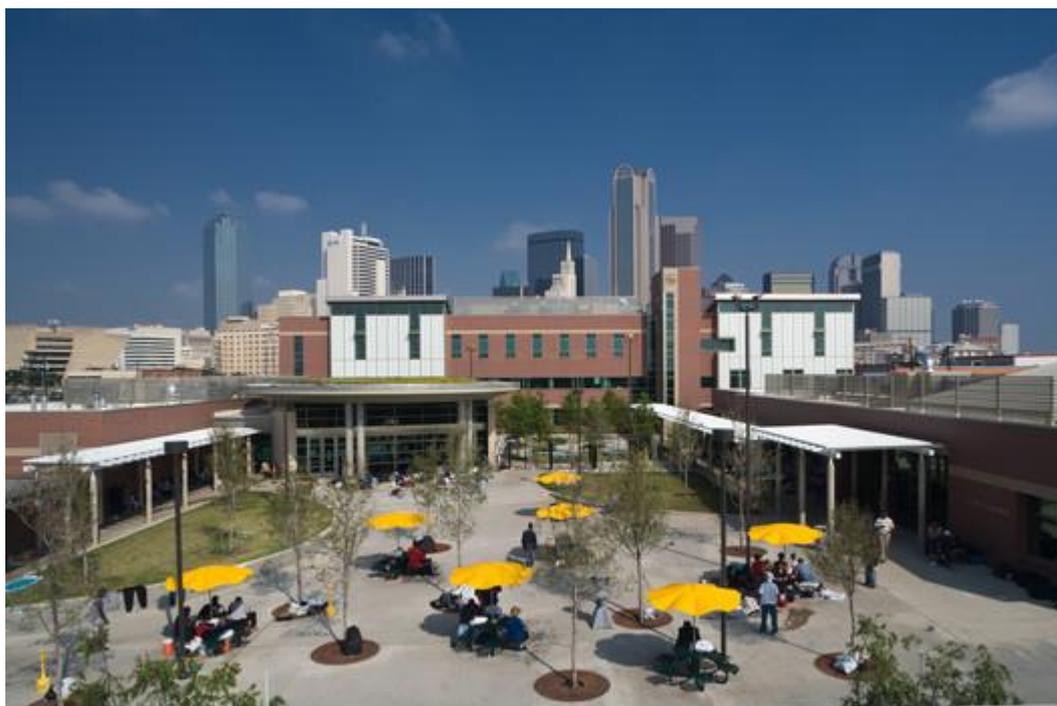
Figura 9: Imagem da parte interna do Centro de Assistência.

The Bridge recebeu, também, certificado Prata LEED (*Leadership in Energy & Environmental Design*), certificado que incentiva as práticas construtivas sustentáveis, pelos seus recursos sustentáveis, como telhado verde, sistema de reciclagem de água cinza e iluminação natural.

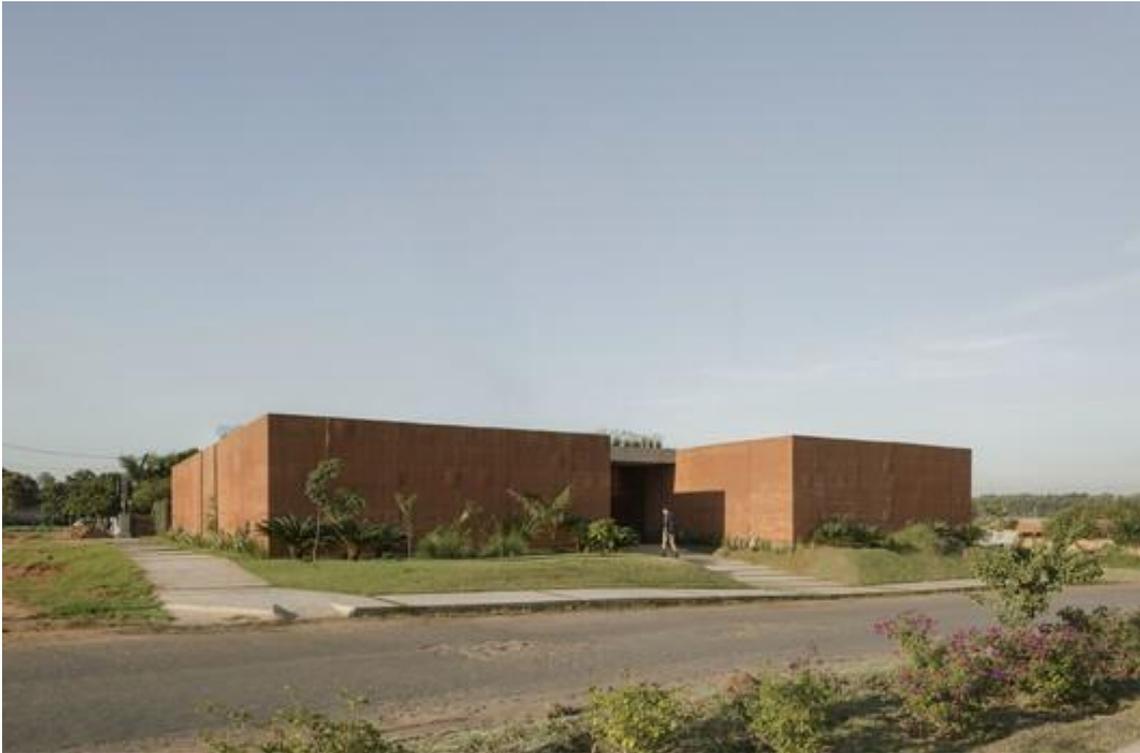
Figura 10: Entrada principal do Centro Infantil.

O centro infantil da Equipe de Arquitectura localizado em Villeta, Paraguai, foi um projeto de 2021 com cerca de 450m² (Figura 10) é um projeto de jardim de infância em nível térreo compostas por 4 espaços, duas grandes salas de aula, com disposição flexível, podendo ser dividida em duas cada sala, a área de alimentação e a área administrativa.

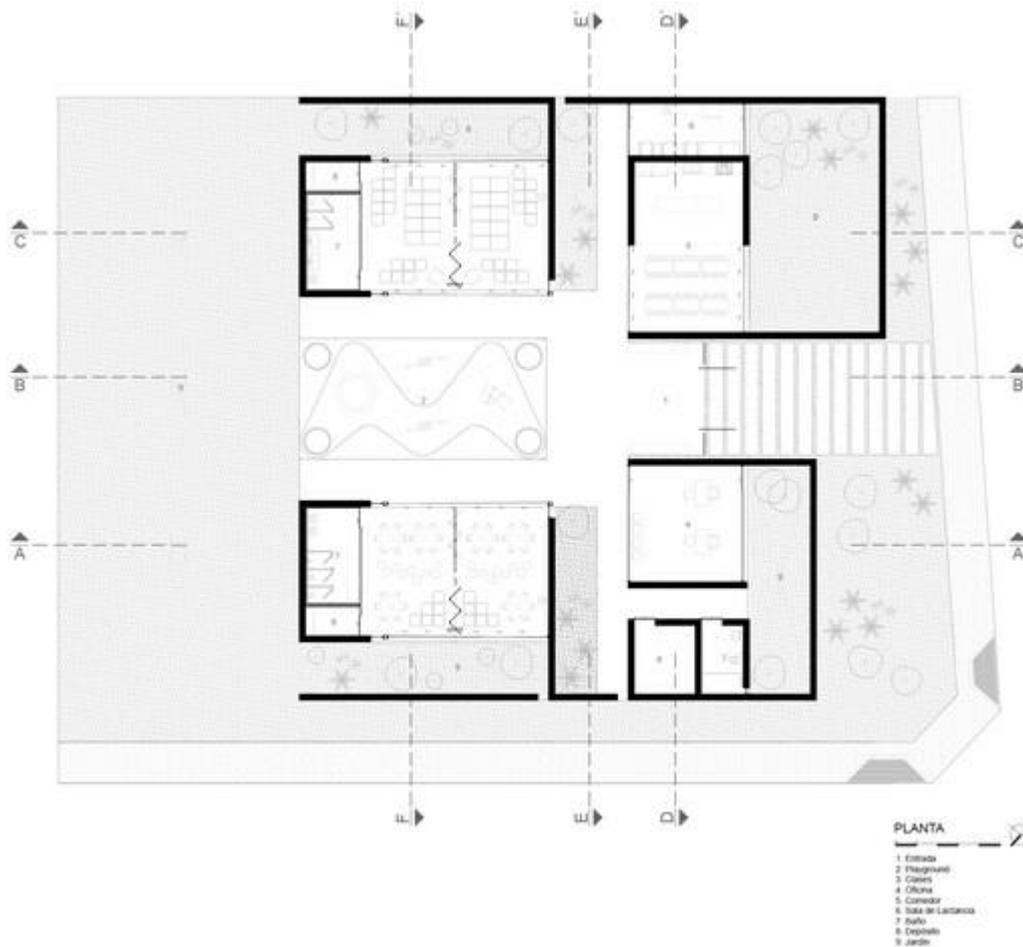
Figura 11: Planta baixa.

Todos os espaços são voltados para o pátio central, se comunicando visualmente com o exterior, extraindo a ideia de sala de aula fechada. Pelo fato de todos os ambientes terem aberturas que integram o interior com o exterior permitem essa ventilação cruzada por todo o edifício e a entrada da luz natural, que permeia em todos os ambientes, porém de uma forma indireta.

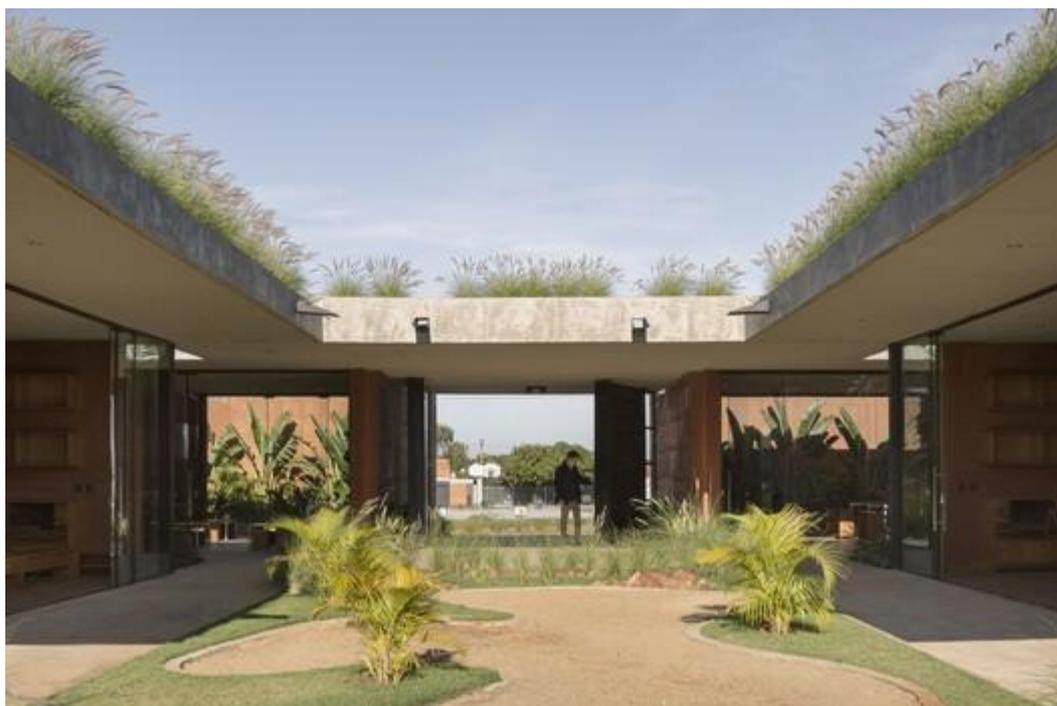
Figura 12: Imagem da parte interna do Centro Infantil.

É possível observar que a Equipe se preocupou em usar materiais de pouco impacto ambiental, como a terra, utilizada nas paredes com a técnica de taipa de pilão que juntamente com as esquadrias de vidro criam impactos visuais harmônicos com texturas cores e cheiros.

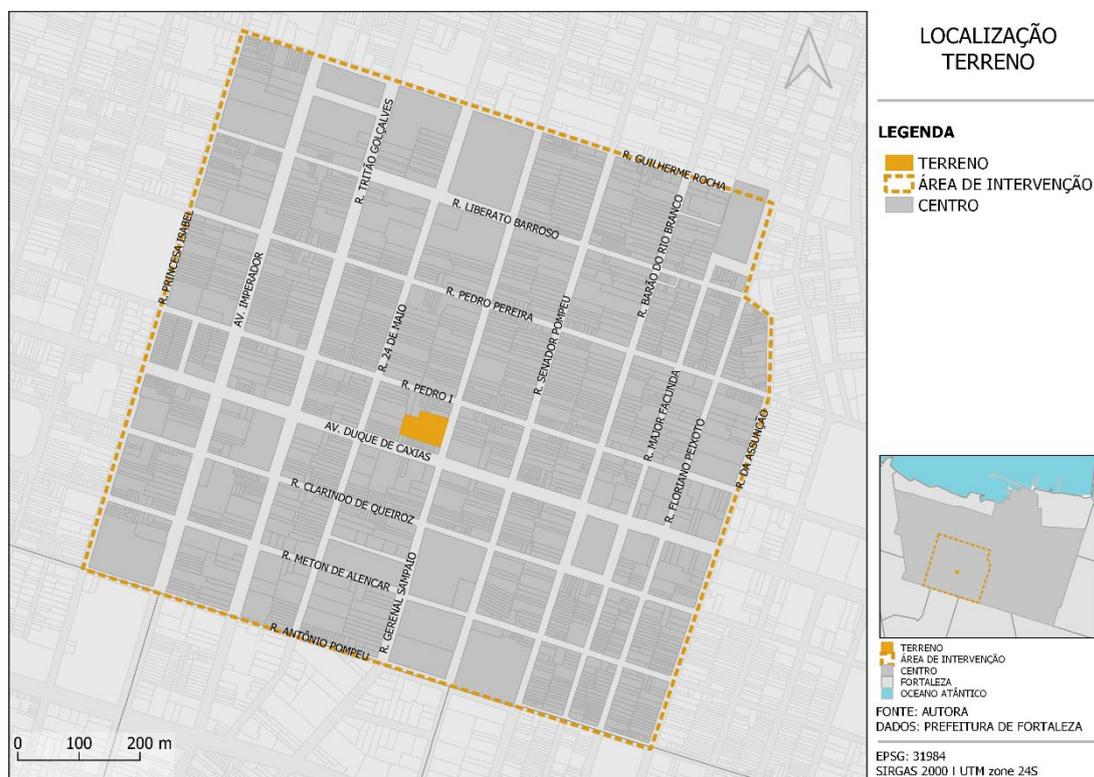
Mapa 5:Localização do terreno em relação a área de estudo de acordo com o bairro Centro

O “Solar das três Marias”, localizado no número 1406 da Rua General Sampaio, próximo à Avenida Duque de Caxias e Rua Pedro I (Mapa 05), era uma das poucas edificações que restaram desse período até ser demolido em julho deste ano. O edifício era tombado provisoriamente pelo município, com data de início do processo em 2011, e era de grande importância histórica por se tratar de uma arquitetura residencial bastante representativa do período compreendido entre o final do século XIX e as primeiras décadas do século XX em Fortaleza e por estar carregado de relevância imaterial, com forte ligação com o cenário musical de Fortaleza.

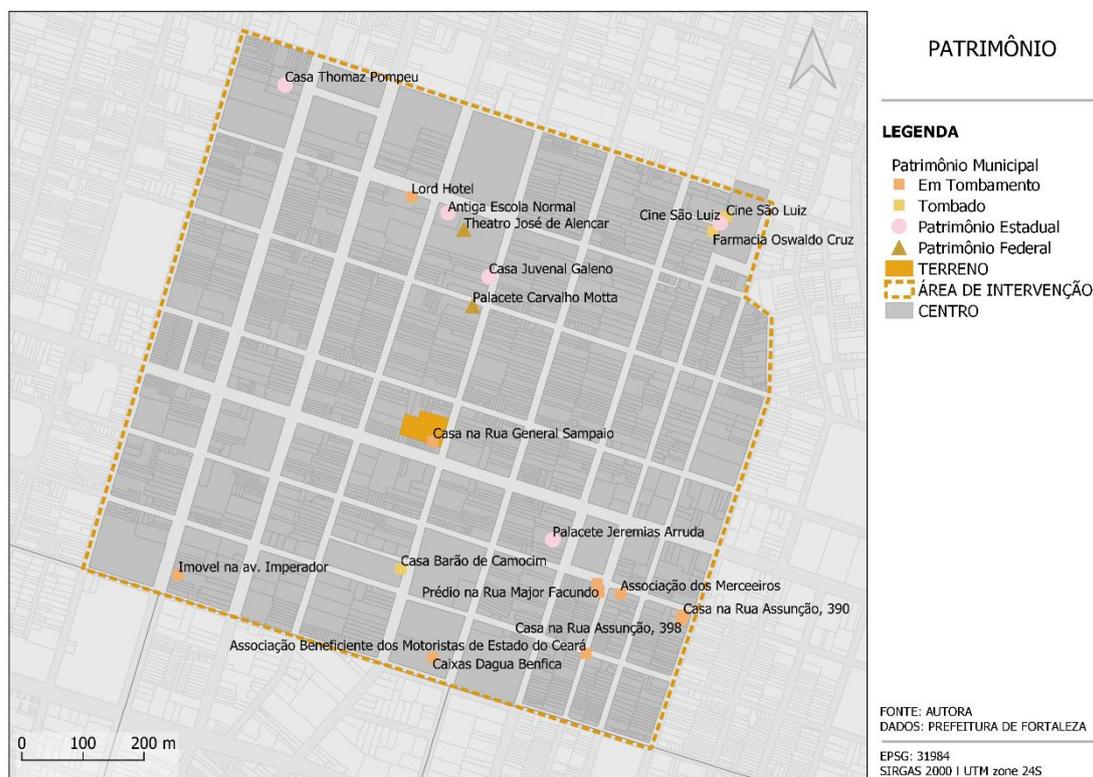
Mapa 6: Mapa de localização dos edifícios tombados ou em processo de tombamento dentro da poligonal de estudo.

Na região onde se localizava o Solar, ainda há diversos edifícios patrimoniais de grande importância (Mapa 6), o que torna o uso do solo do seu entorno algo cuidadoso, devido às poligonais de proteção. Conforme a Coordenação de Patrimônio Histórico-Cultural da Secretaria de Cultura de Fortaleza (SECULTFOR), na Lei Municipal 9.347 de 11 de março de 2008, o artigo 8º define essa poligonal como uma linha imaginária delimitando o entorno de proteção que garante a visibilidade, ambiência e a integração do patrimônio, somente podendo haver alteração física, mobiliária ou de iluminação se previamente autorizado pela SECULTFOR e não é permitido nenhum uso ou ocupação que ameace, prejudicar ou danificar o bem.

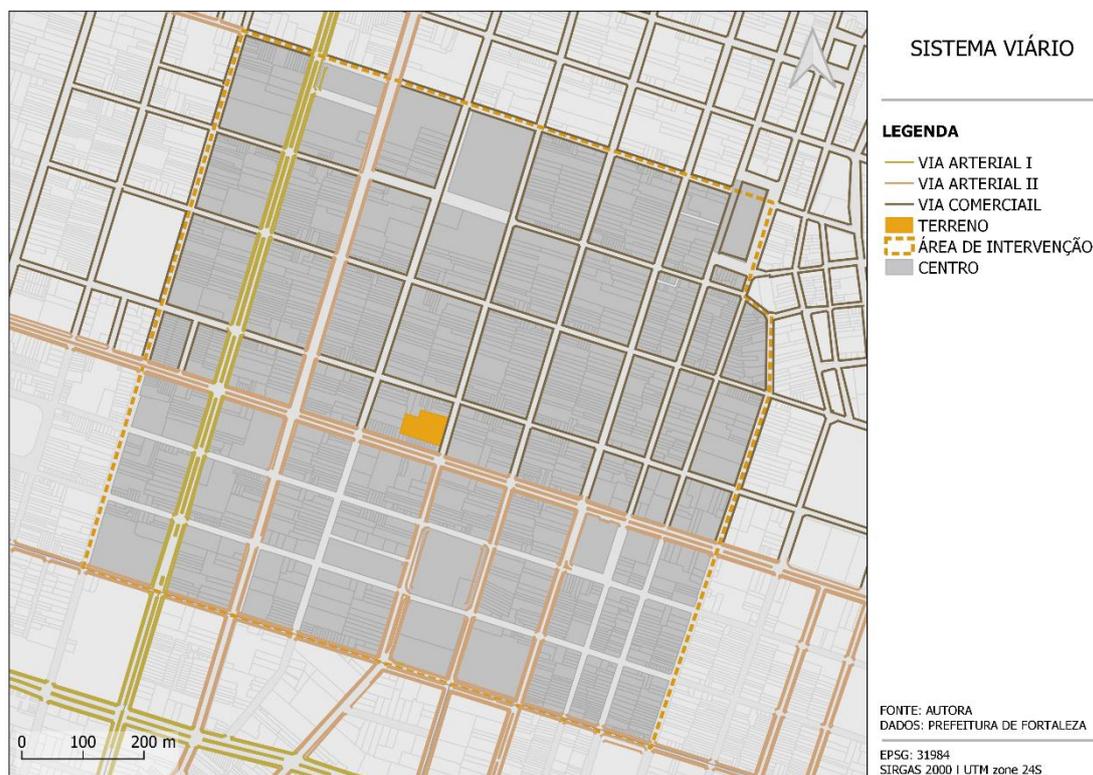
Mapa 9: Sistema viário na poligonal de estudo e adjacências

Como a rua de acesso ao terreno é classificada como Rua Comercial, seus recuos diferem de vias residenciais, sendo 5m de Recuo Frontal, 3m de Recuo Lateral e 3m de Recuo de Fundo.

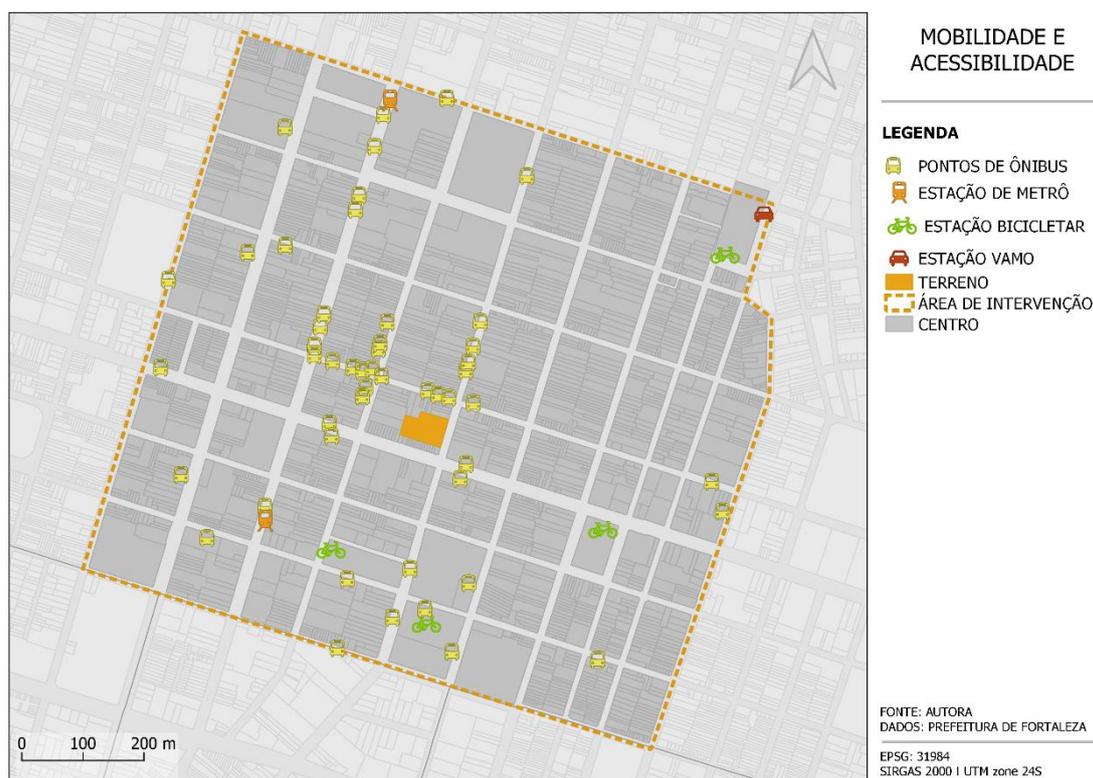
Mapa 10: Mobilidade e acessibilidade da poligonal de análise

Já no modal de veículo sobre trilhos é possível observar que dentro da área de intervenção passa a Linha de Metrô Sul, com a Estação São Benedito, mais próximo ao terreno, e a Estação José de Alencar, a quatro quarteiros de distância. Há também um modal de transporte alternativo de carros elétricos, a estação VAMO, na Praça do Ferreira, e por fim, já fora da área de intervenção, porém próximo a ela, existe ainda um terminal de ônibus, o Terminal Coração de Jesus, que é um terminal importante de grande fluxo.

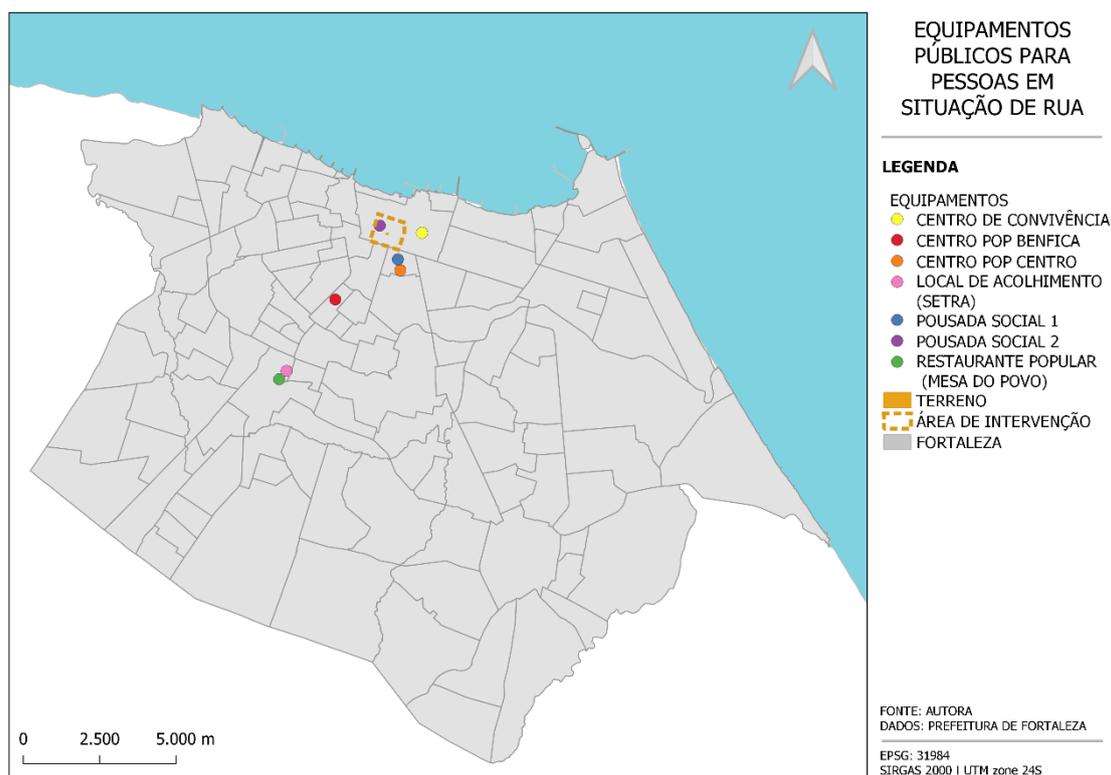
Mapa 11: Equipamentos públicos voltados para pessoas em situação de rua.

É possível observar que existem somente 7 equipamentos disponibilizados pela Prefeitura que dão assistência a essa parcela da população, sendo eles: o Centro de convivência na Av. Dom Manuel, 720, Centro, que realiza atividades de sociabilidade e convivência, cursos profissionalizantes, serviços de lavagem e secagem de roupa e alimentação; Centro POP Benfica, localizado na Avenida João Pessoa, 4180, no bairro Damas e o Centro POP Centro na Rua Jaime Benévolo, 1059, no bairro Centro. Os dois últimos disponibilizam serviços de acesso à documentação oficial, Cadastro Único para Programas Sociais, realizar higiene pessoal, atividades socioeducativas e artísticas e atendimento especializado por profissionais. Além desses equipamentos públicos há ainda um local de acolhimento (SETRA) na Av. Osório de Paiva, 02, Parangaba – que disponibiliza quatro refeições diárias, atendimento as necessidades de higiene e limpeza e segurança durante o sono – e duas pousadas sociais, uma localizada na Rua Solon Pinheiro, 898, Centro e outra localizada Av. Imperador, 775 – Centro, com o serviço de abrigo durante

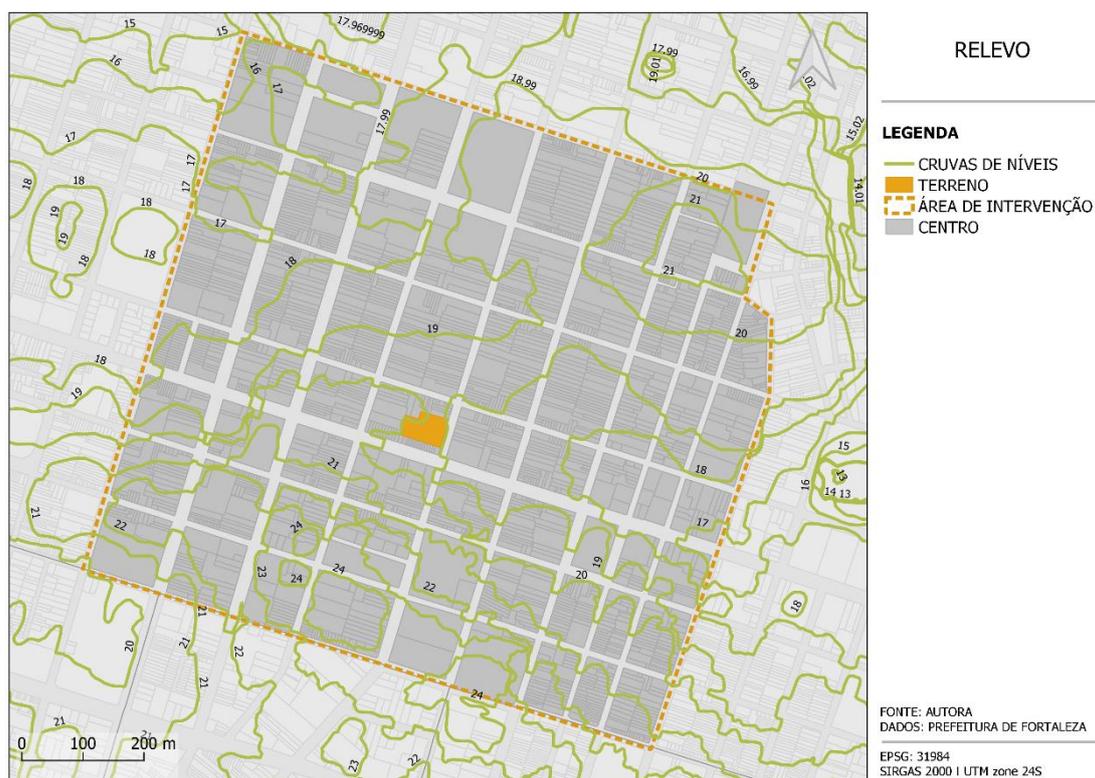
Mapa 12: Curvas de níveis da poligonal de análise

O terreno relativamente plano ajuda no seu maior aproveitamento para atender as necessidades do equipamento que será proposto.

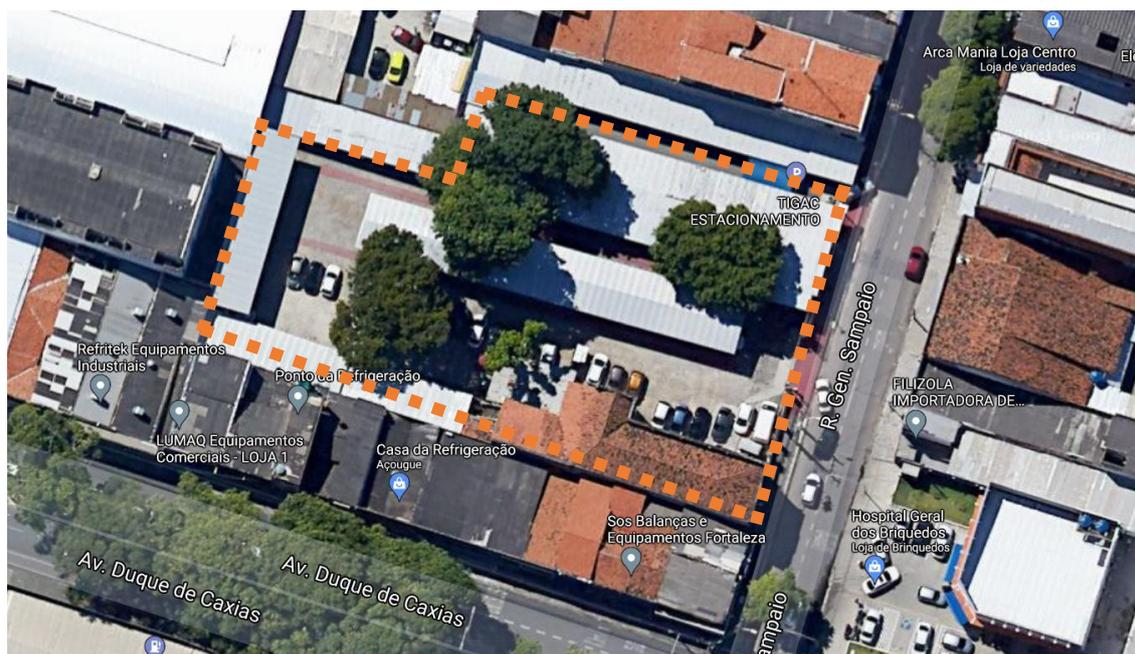
Figura 13: Vista superior via satélite do terreno

Na área de estudo não se encontra corpos hídricos, embora o Bairro Centro em sua totalidade esteja localizado na Bacia de Vertente Marítima, que tem seu escoamento das águas para o mar e abrigue um recurso hídrico de valor histórico para a cidade, o Riacho Pajeú. A vegetação existente é escassa, apenas algumas árvores ainda dentro do terreno que tem seu uso atual como estacionamento (Figura 13).

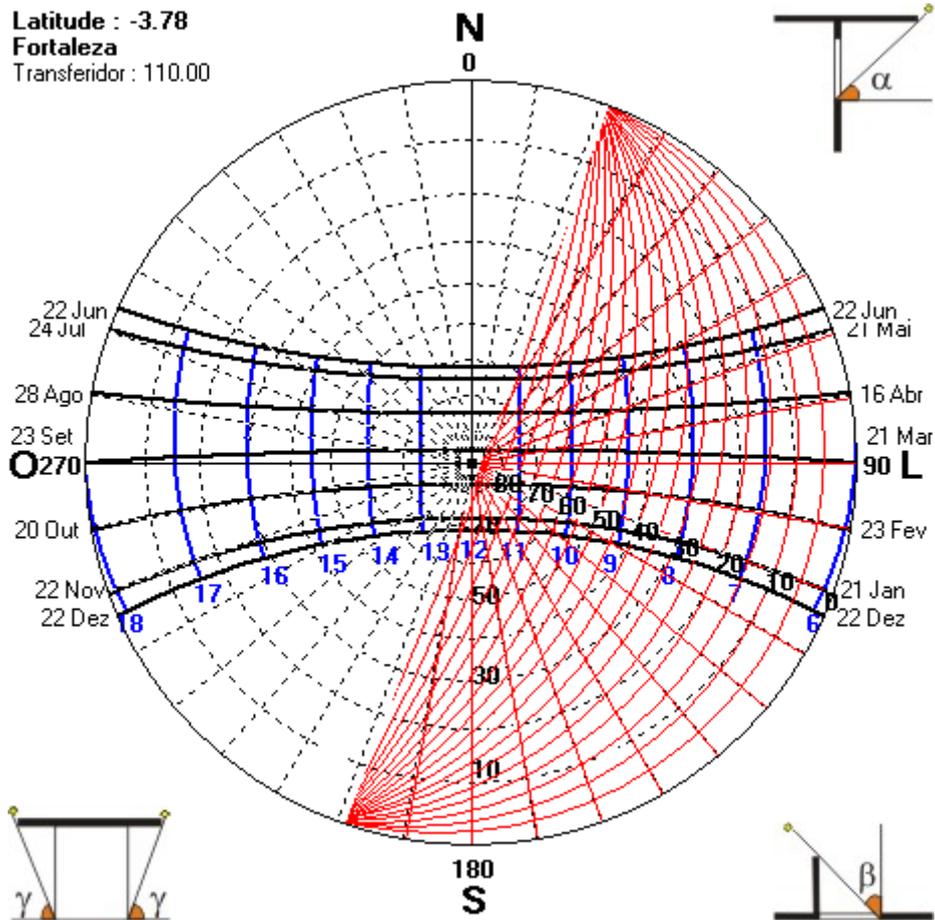
Latitude : -3.78
 Fortaleza
 Transferidor : 110.00

Analisando o conforto térmico do local, é possível observar que a face que recebe maior insolação, de janeiro a julho, entre 5:40hs e 17:40hs, é a nordeste, onde se localizava a entrada da casa (Figura 24). Já a face voltada para a via, sudeste (Figura 25), de dezembro a junho, recebe insolação de 5:40hs a 12:30hs, aproximadamente. Por sua vez, a ventilação predominante por todo o ano é sudeste e leste, porém há fortes ventos vindos noroeste (fachada da entrada) e do Sudoeste, podendo ser considerada um terreno ventilado.

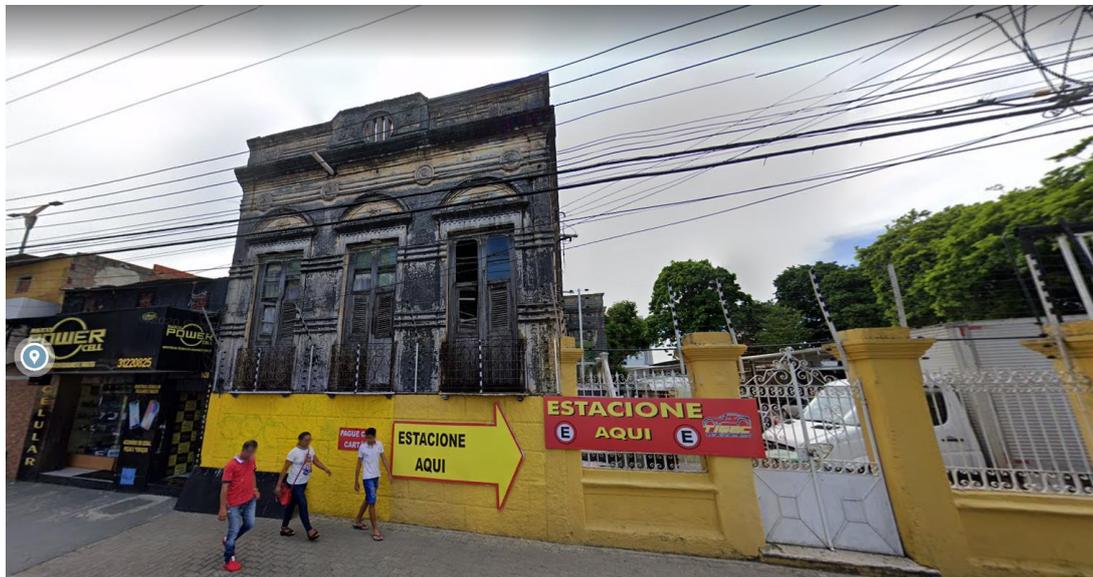
Figura 17: Imagem do Casarão dos Gondim atualmente

Sua arquitetura se adequava a condições bioclimáticas e culturais da região do Nordeste, com soluções construtivas e elementos locais, típica morfologia do início do século XX. Com o passar dos anos, se encontrava em estado de degradação, com pinturas e esquadrias danificadas, que, no entanto, não chegavam a descaracterizar o edifício.

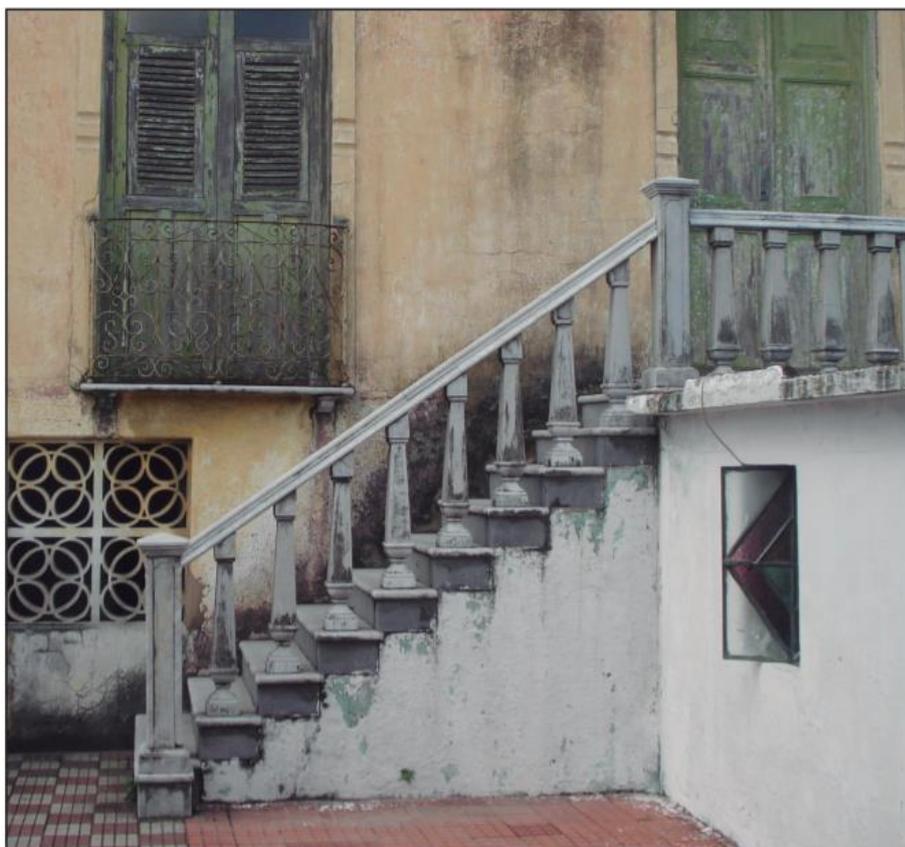
Figura 20: Escada de Mármore da entrada lateral da casa.

A fachada nordeste abrigava a entrada da casa, cujo acesso se dava pela escadaria em mármore com guarda-corpo composto por balaústres no mesmo material. Possuía janelas de madeira com adornos fitomórficos em relevo, cuja distribuição não é simétrica como as da fachada sudeste, mas o conjunto era disposto em um ritmo harmonioso. As janelas externas encontravam-se em estado de degradação, quebradas, com a madeira danificada, a pintura descascada e escurecida pela ação das intempéries.

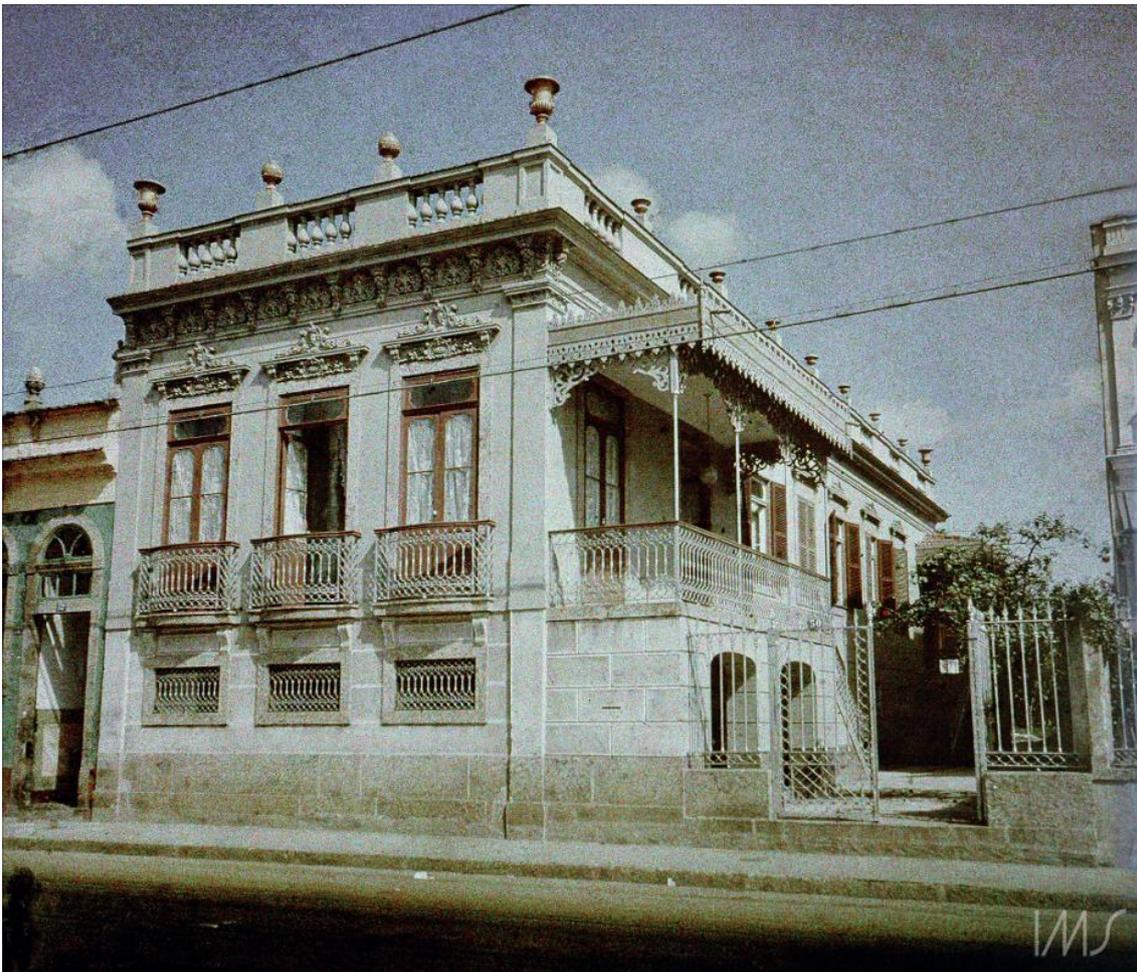
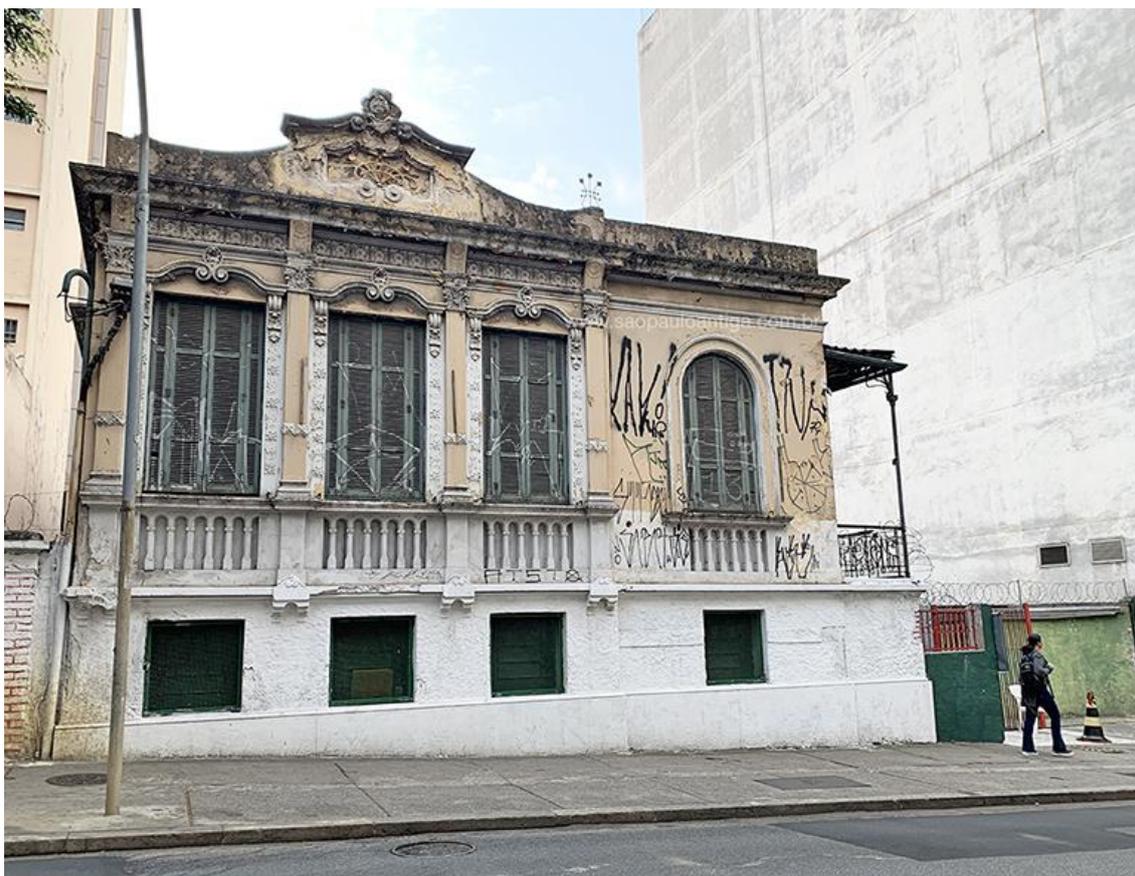
essa tipologia, era combinado com o deslocamento da entrada principal para a lateral da casa, acessada por uma escadaria muitas vezes em mármore com paginação de piso em xadrez preto e branco, formando essa nova implantação. Essa tipologia foi bem mais comum no Rio de Janeiro e em São Paulo, local onde as tendências europeias se manifestavam primeiro, como é possível ver na Casa da família Ferraz no Rio e o Casarão de 1900 em São Paulo (Figura 21 e 22).
