**AVALIAÇÃO DE PAVIMENTOS URBANOS POR MEIO DO ÍNDICE DE  
GRAVIDADE GLOBAL E DO ÍNDICE DE CONDIÇÃO DO PAVIMENTO PARA O  
MUNICÍPIO DE CAUCAIA – CE.**

Trabalho de Conclusão de Curso (TCC) apresentado ao curso de Engenharia Civil do Centro Universitário Christus, como requisito parcial para obtenção do título de bacharel em Engenharia Civil.

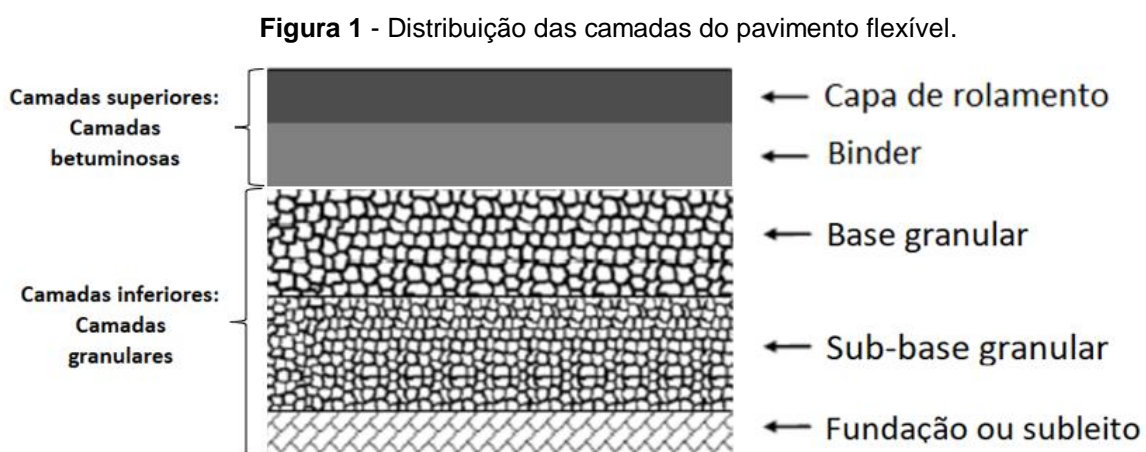
A sua estrutura pode ser definida em cinco camadas, sendo sobrepostas a fundação ou subleito, que são: sub-base granular, base granular, base betuminosa, camada de regularização e camada de desgaste ou revestimento asfáltico, como pode ser observado na Figura 01.

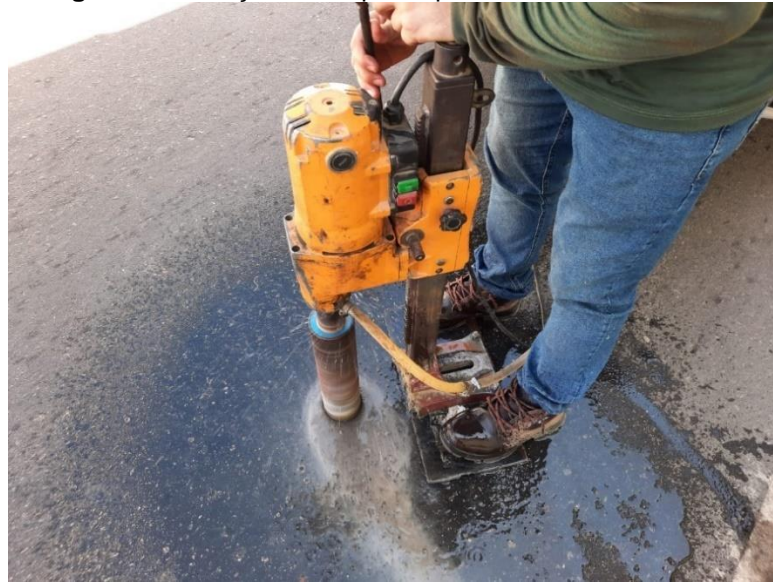
**Figura 2** - Extração de corpo de prova com sonda rotativa.

O método de avaliação destrutiva se dá pela extração de corpos de prova do pavimento por meio de sondas rotativas como mostra a Figura 2, ou pela abertura de cavas à pá e picareta e tem por objetivo caracterizar fisicamente a estrutura, de modo a identificar as suas camadas e o atual estado de degradação delas, para que assim seja feita a análise das condições físicas do pavimento (ECHEVERRIA, 2011)

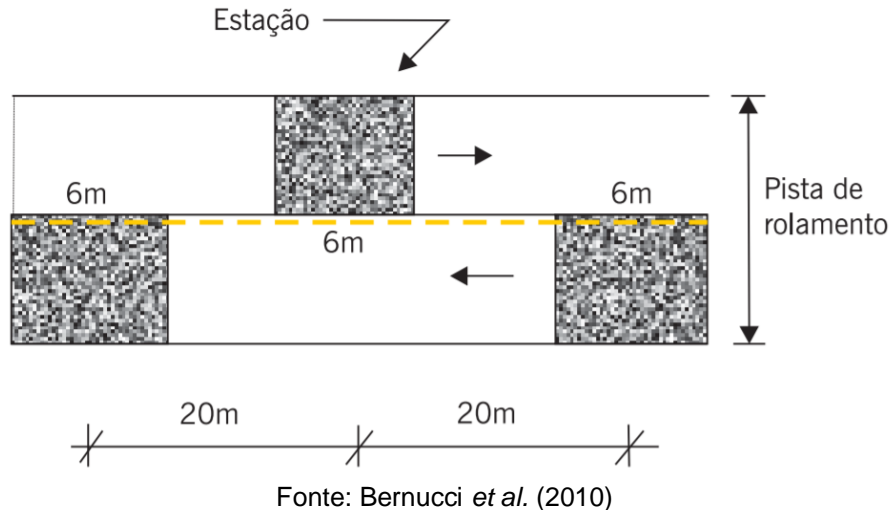
**Figura 5** - Demarcação de áreas para inventário de defeitos

analisada. A Figura 5 representa um exemplo da disposição das estações para uma pista simples.

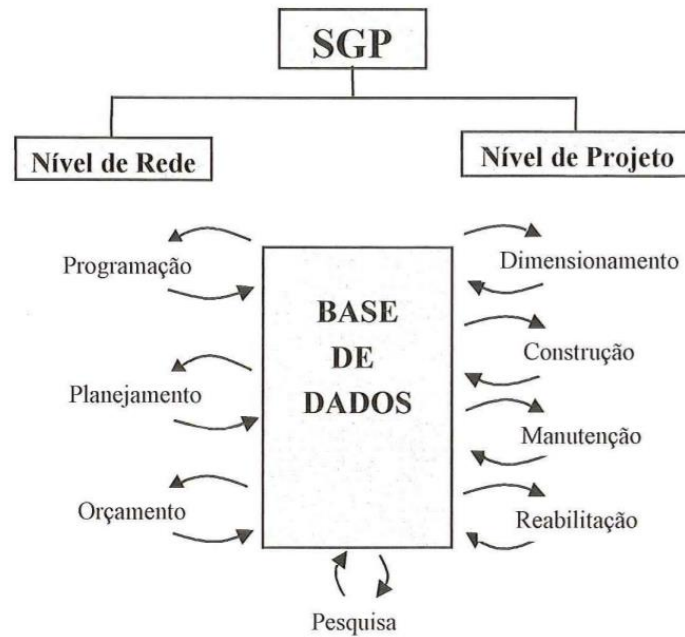
**Figura 6** - Fluxograma dos componentes de um SGP em nível de rede e de projeto.

Já a gerência ao nível de projeto propicia uma análise detalhada da programação de intervenções no pavimento, de modo a apresentar uma análise detalhada dos defeitos encontrados, assim como também as suas causas e métodos corretivos. De modo geral a gerência ao nível de projeto se trata do dimensionamento, construção, manutenção e reabilitação do pavimento, como, por exemplo na aplicação de análises dos custos que ocorrem durante a vida útil do pavimento e na definição de parâmetros principais do projeto (PÁEZ; LOPES e FERNANDES JR., 2015). O fluxograma mostrado na Figura 6 resume as atividades de gerência dos pavimentos ao nível de rede e nível de projeto.

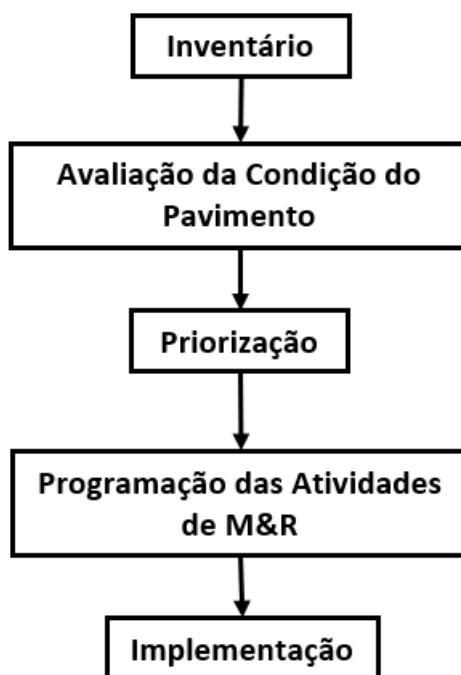
**Figura 7** - Etapas na implementação de um SGPU.

Em seguida será realizada a etapa de programação das atividades de M&R, que tem por objetivo quando realizada uma atividade de manutenção, de preservar ou manter o pavimento em boas condições durante o período de vida útil, e quando realizadas atividades de reabilitação, com objetivo de prolongar a vida útil do pavimento. Tendo sido determinado todas as etapas anteriores e definido as estratégias de manutenção e reabilitação, será possível realizar a implementação. A Figura 7 mostra um esquema das etapas utilizadas na implementação de um sistema de gerência de pavimentos urbanos.

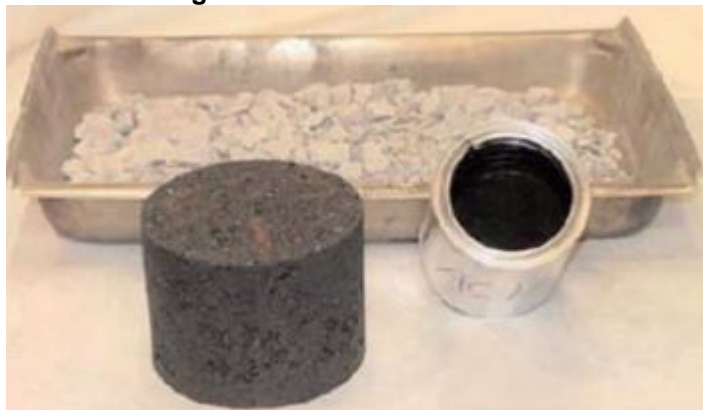
**Figura 8** - Amostra de materiais.

De acordo com o TCE-RJ (Rio de Janeiro, 2019), acrescenta que, o controle tecnológico é realizado tanto antes da execução do serviço, durante o recebimento dos materiais, quanto durante a execução. Esse controle, quando feito na etapa de recebimento da obra, é realizado por meio da coleta de materiais (Figura 8) e de ensaios em laboratório especializado, afim de que seja selecionado os materiais mais adequados e apresentarem o desempenho esperado. Quando realizado durante a execução do serviço, uma das principais atividades é a realização de ensaios específicos em campo, afim de garantir a qualidade da camada executada,

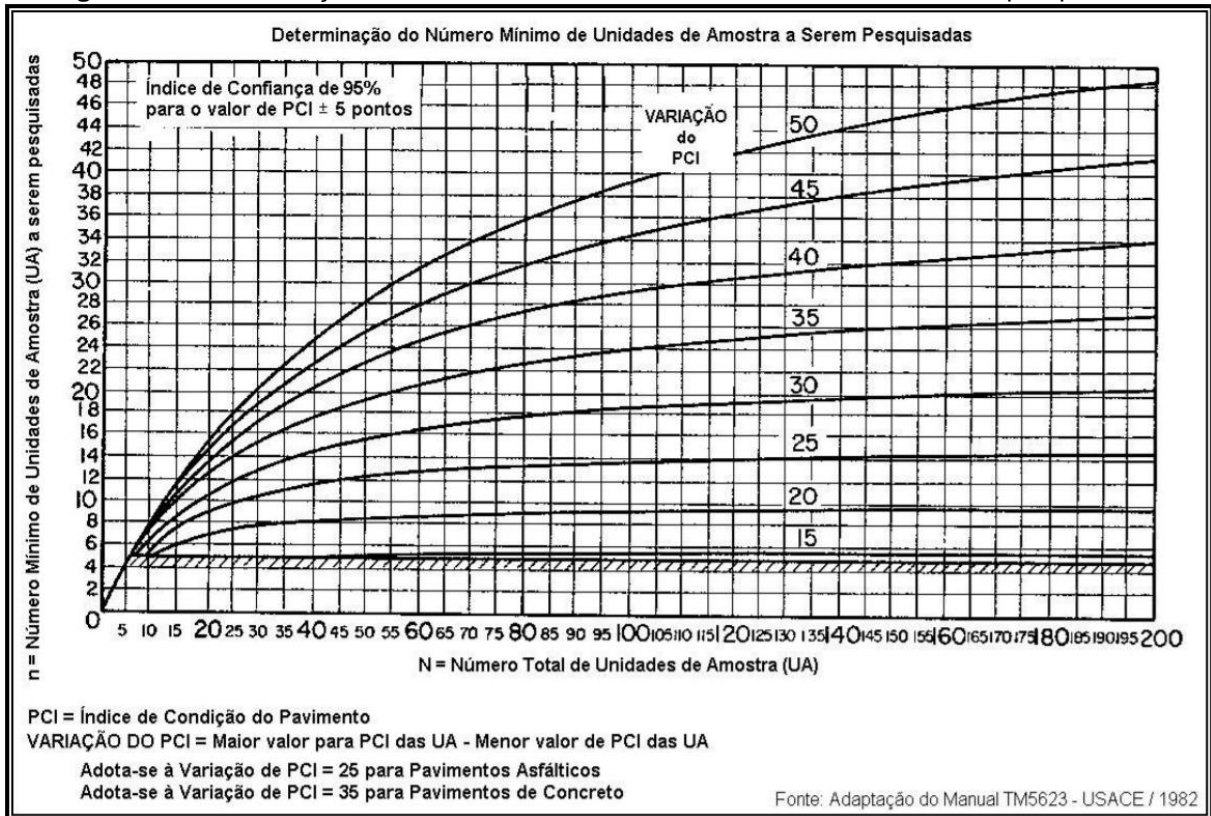
**Figura 10** - Determinação do número mínimo de unidades de amostras a serem pesquisadas.

Após determinar os ramos, seções e definir a quantidade e o tamanho das UA, será utilizada uma planilha (Quadro 10) para cada UA, onde será feito o registro da quantidade de defeitos encontrados e a severidade deles. Entretanto, para a determinação da condição global do pavimento, devido aos custos de avaliação e critérios estatísticos de análise, não é necessário que todas as UA sejam avaliadas, somente que haja o gerenciamento de projeto da seção, em que por meio do cálculo da quantidade de UA para o pavimento e adotando uma variação do PCI igual a 25 para pavimentos flexíveis, pode-se determinar uma quantidade mínima a se fazer por meio do gráfico da Figura 10.

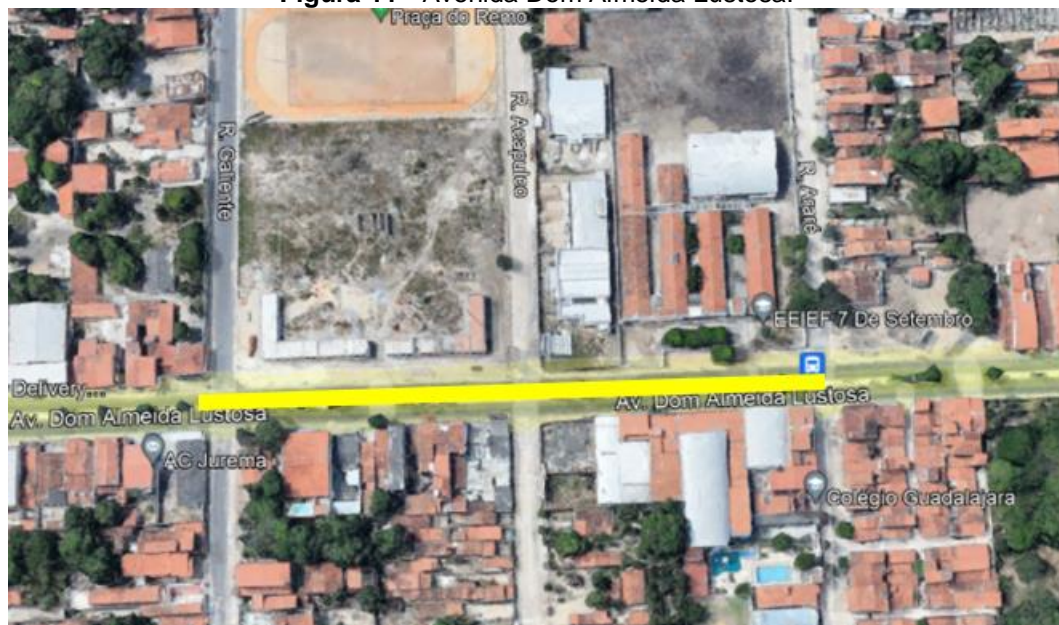
**Figura 11 - Avenida Dom Almeida Lustosa.**

As figuras mostram a demarcação dos trechos das vias escolhidas para realização da análise do pavimento.

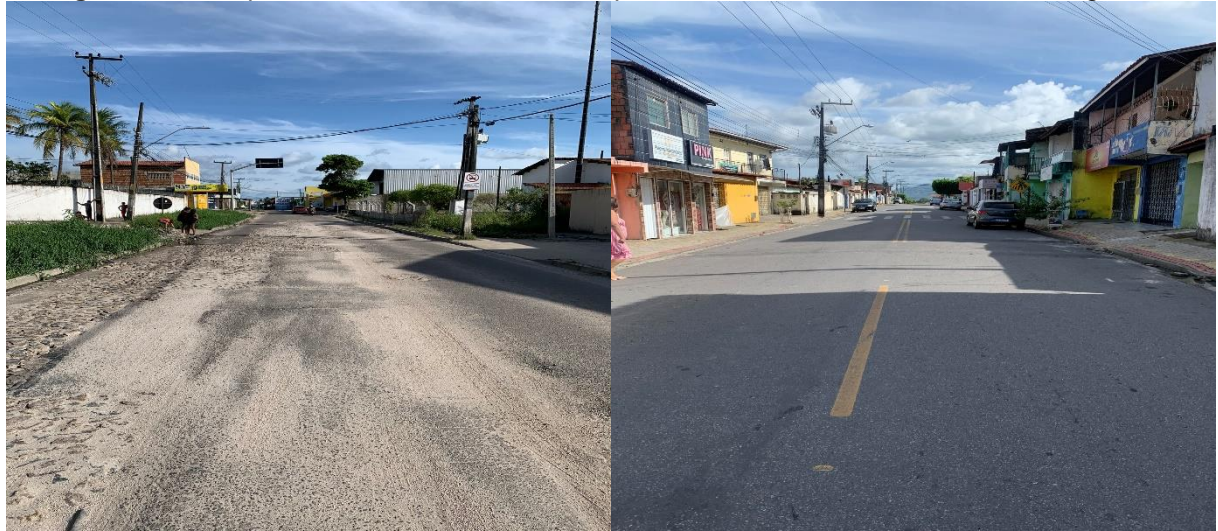
**Figura 18** - Comparativo da Avenida Juaci Sampaio Pontes com a Rua Heribaldo Rodrigues

Observou-se também, que devido à forma em que a análise é realizada, muitas vezes defeitos significativos na via não foram considerados no cálculo ou não tiveram sua severidade levada em consideração. Como, por exemplo a Av. Juaci Sampaio Pontes, que obteve valor de IGG inferior à Rua Cruzeiro Velho e semelhante à Rua Heribaldo Rodrigues, e que quando é feito a comparação entre elas, se pode notar que a Avenida Juaci Sampaio Pontes possui uma grande quantidade de defeitos nas primeiras seções do trecho da via que não puderam ser mensurados pelo método escolhido.

Pela Figura 18, é observado um comparativo entre a Avenida Juaci Sampaio Pontes (a) e a Rua Heribaldo Rodrigues (b).

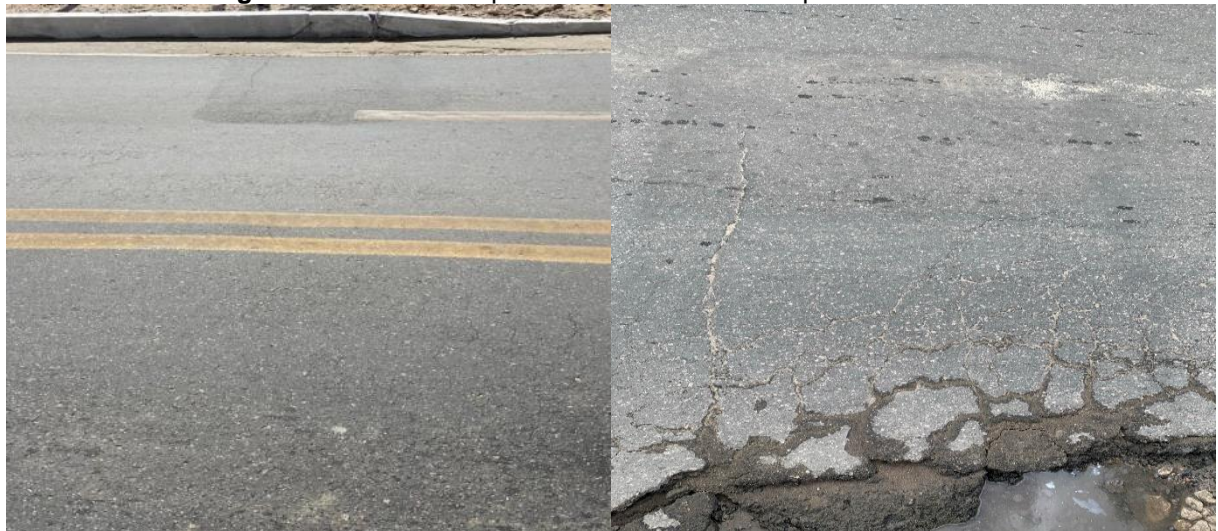
**Figura 19** - Antes x Depois - Remendo realizado pela CAGECE.

Defeitos esses que podem ter surgidos na Avenida Juaci Sampaio Pontes devido tanto a defeitos que surgiram no decorrer do tempo, como a defeitos que já existiam e foram agravados, como, por exemplo do remendo que foi realizado pela Companhia de Água e Esgoto do Ceará (CAGECE), que ao utilizar massa asfáltica, deu origem a um afundamento plástico local e a uma panela por ter afetado o sistema de drenagem (Figura 19) e de um conjunto de trincas couro de jacaré, sendo verificadas principalmente na seção inicial da via, que podem ter surgido devido à carga exercida pelos veículos de grande porte vindos da Via Estruturante sobre o pavimento como mostra a Figura 20.

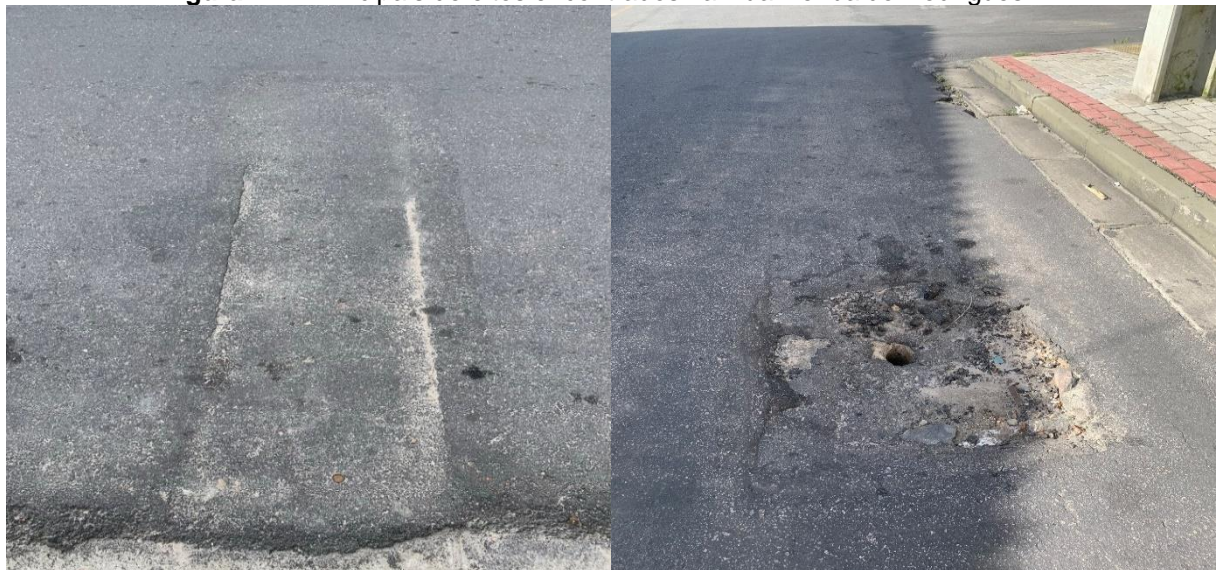
**Figura 21** – Principais defeitos encontrados na Rua Heribaldo Rodrigues.

Em relação à Rua Heribaldo Rodrigues, mesmo estando entre as três vias com o maior valor de IGG calculado, não possui uma grande quantidade de defeitos, apresentando seus principais defeitos em locais onde houveram interferência da CAGECE, que ao realizar o corte do pavimento asfáltico para a ligação de água ou esgoto de determinadas residências e em seguida a utilização de massa asfáltica de baixa capacidade de suporte e que não é feito um controle tecnológico para o remendo, cria uma região de fragilidade na estrutura, onde surgem principalmente panelas e ondulações como mostra a Figura 21 (a) e (b).

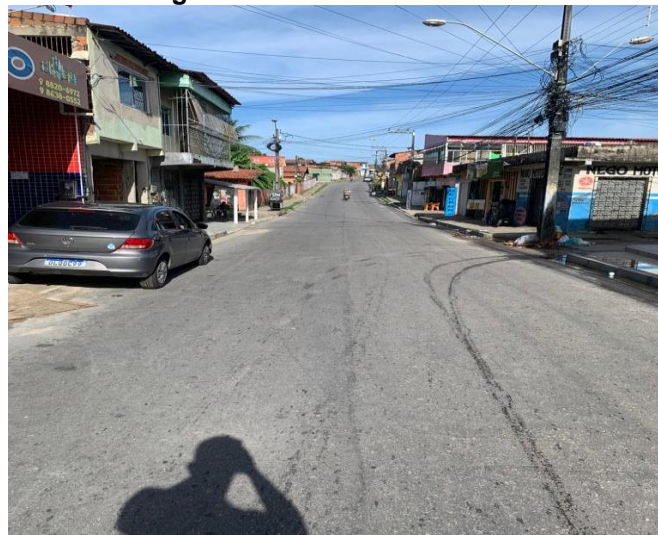
**Figura 22** – Rua Cruzeiro Velho

e conceito regular, observou-se que os principais defeitos encontrados foram painelas, remendos e trincas transversais curtas. Defeitos esses que podem ter se originado por diversas causas como a má dosagem do asfalto e falha na compactação, que em conjunto com o método de requalificação escolhida o, recapeamento, que podem ser a causa das trincas transversais curtas ou pela deterioração do sistema de drenagem superficial, já que as sarjetas se encontram em péssimo estado e em alguns trechos, inexistente, causando a infiltração de água nas camadas de base do pavimento e favorecendo o surgimento de painelas no eixo da pista como mostra a figura 23.

Para esses defeitos a principal alternativa de manutenção seria a realização do selamento de trincas caso a quantidade de trincas fosse significativa, e o remendo nos lugares em que se encontram as painelas, onde mesmo sendo

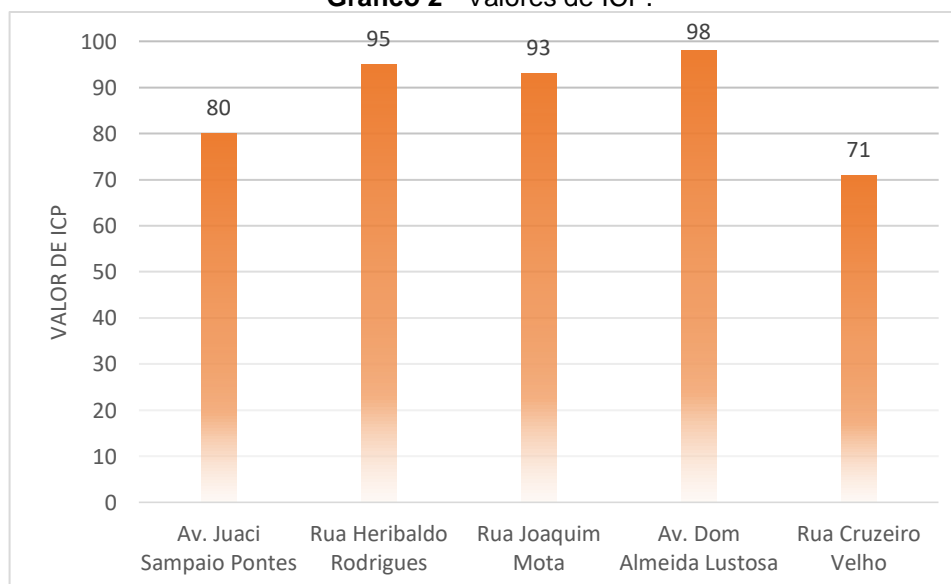
**Gráfico 2 - Valores de ICP.**

Como para a análise do PCI todas as UA disponíveis nos trechos foram utilizadas, todos os defeitos da via puderam ser verificados e consideradas para o cálculo do índice, trazendo assim consigo uma representação fiel do real estado de condição do pavimento apresentado no momento em que foi realizado. O Gráfico 2 apresenta de forma simplificada os valores de ICP obtidos para cada uma das vias.

Assim podendo classificar a condição do pavimento das Ruas Heribaldo Rodrigues, Joaquim Mota e a Avenida Dom Almeida Lustosa como excelente e a Avenida Juaci Sampaio Pontes e Rua Cruzeiro Velho como Muito Bom.
