**AVALIAÇÃO DA INFLUÊNCIA DA PLUVIOSIDADE NO ÍNDICE DE CONDIÇÃO
DA MANUTENÇÃO EM RODOVIAS FEDERAIS NO ESTADO DO CEARÁ**

Trabalho de Conclusão de Curso (TCC)
apresentado ao Curso de Engenharia
Civil do Centro Universitário Christus,
como requisito parcial para obtenção do
título de Bacharel em Engenharia Civil.

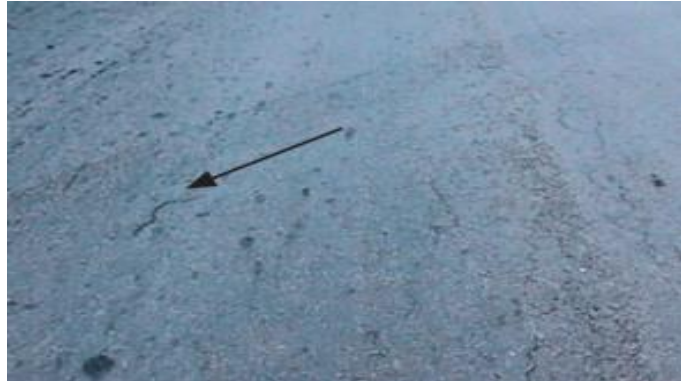
Figura 1 – Transversais Curtas (TTC) ou Transversais Longas (TTL)

Quanto à tipologia, podem ser isoladas ou interligadas. As trincas isoladas podem ser classificadas de acordo com as Figuras 1, 2 e 3:

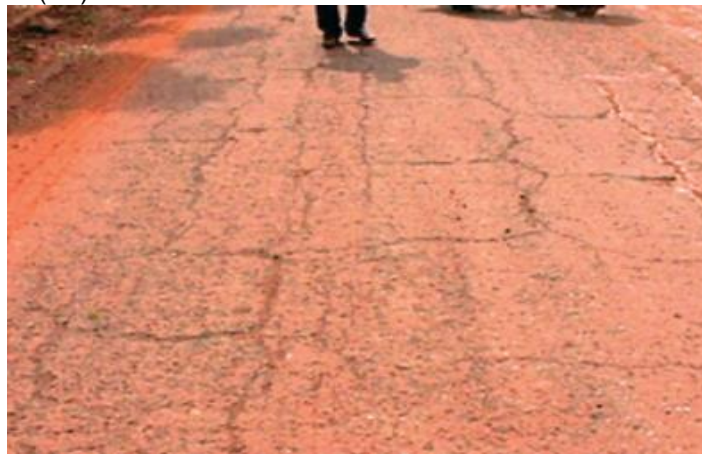
Figura 4 – Trincas de bloco (TB)

- Trincas de bloco (TB) – quando tendem a uma regularidade geométrica. Geralmente é resultado dos efeitos de dilatação e contração do concreto asfáltico causados pela variação térmica. São medidas em m² de área superficial. A trinca de bloco está representada na Figura 4:

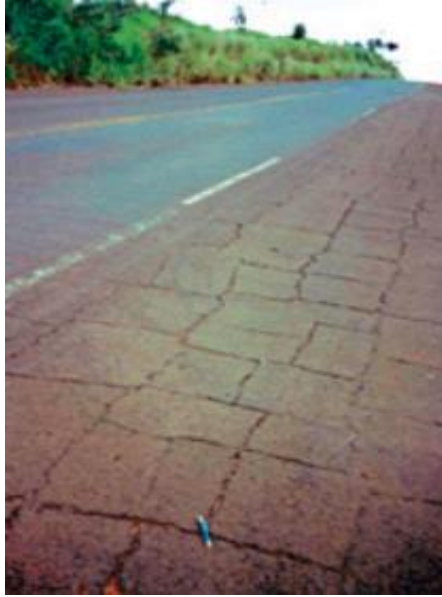
Figura 5 – Trincas de bloco com erosão (TBE)

- Trincas de bloco com erosão (TBE) – quando as trincas de bloco apresentam complementarmente erosão junto às suas bordas;

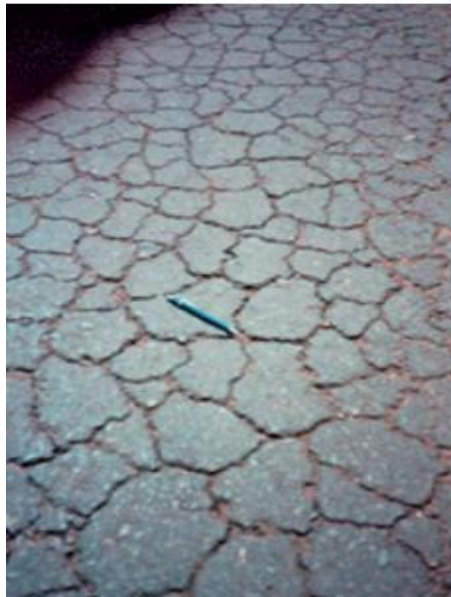
Figura 6 – Trinca couro de jacaré (J)

- Trincas tipo couro de jacaré (J) – quando não seguem um padrão de reflexão geométrica de trincas, como as de “bloco”. São comumente derivadas da fadiga do revestimento asfáltico e assemelha-se ao aspecto de couro de crocodilo, como mostra a Figura 6. As medidas são registradas em área (m^2);

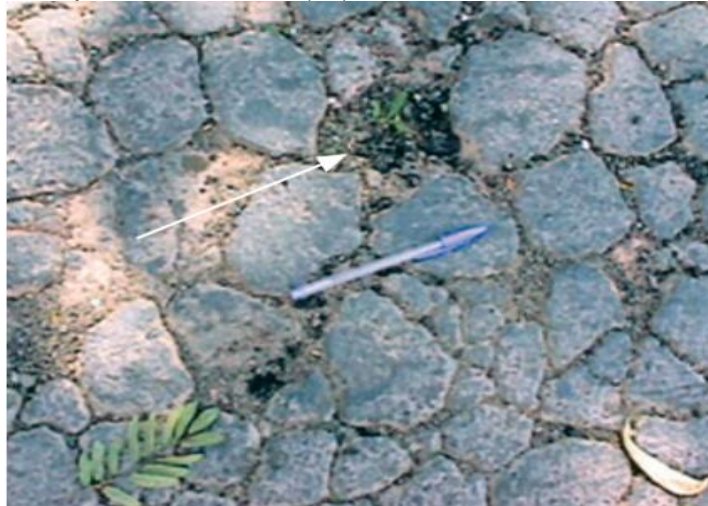
Figura 7 – Trinca couro de jacaré com erosão (JE)

- Trincas tipo couro de jacaré com erosão (JE) – quando as trincas tipo couro de jacaré apresentam complementarmente erosão junto às suas bordas, como mostra a Figura 7.

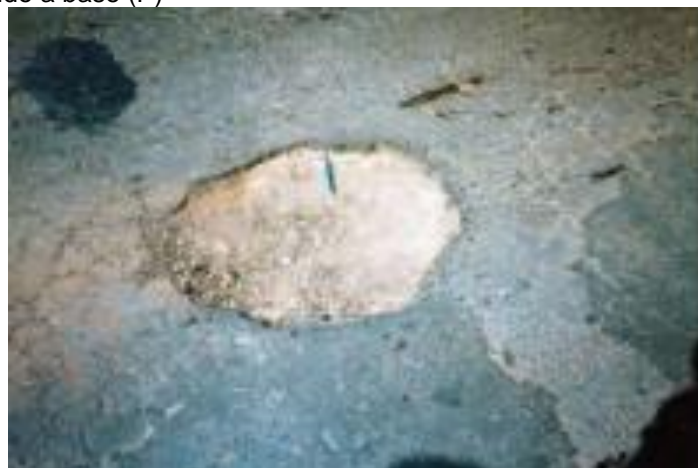
Figura 8 – *Panela* atingindo a base (P)

Silva e Oliveira (2019) define as pequenas depressões que apresentam bordas afiadas e lados verticais perto do topo do buraco como *Panela*. Geralmente, surgem como um agravamento de outros defeitos ou de forma localizada, pelo deslocamento das camadas causado pela falta de aderência entre camadas superpostas, assim, podendo alcançar as camadas inferiores do pavimento e provocar a desagregação delas, como mostra a Figura 8. São medidos por contagem de acordo com a severidade (profundidade e diâmetro em mm) ou por m² de área.

A recuperação de panelas se dá por meio de remendos bem executados. É executado por um corte com ângulo de 90° com a superfície. Após o corte, se é imprimado todo o local, selando as trincas. Logo após, é aplicado o novo pavimento asfáltico, obtendo a recuperação superficial ou profunda (SILVA E OLIVEIRA, 2021).

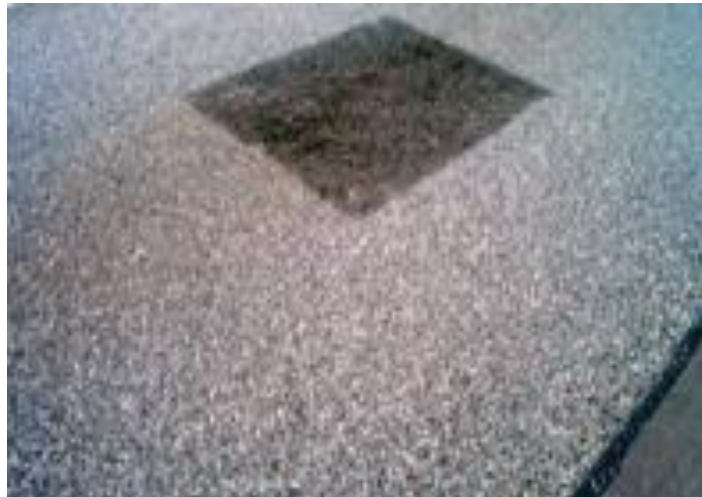
Figura 9 – Remendo

No entanto, a área remendada pode apresentar certa irregularidade em relação ao pavimento original ao redor, como mostra a Figura 9. São medidos em m² de área e sua severidade é determinada pelo desgaste do remendo ao apresentar buracos, trincas ou outros defeitos.

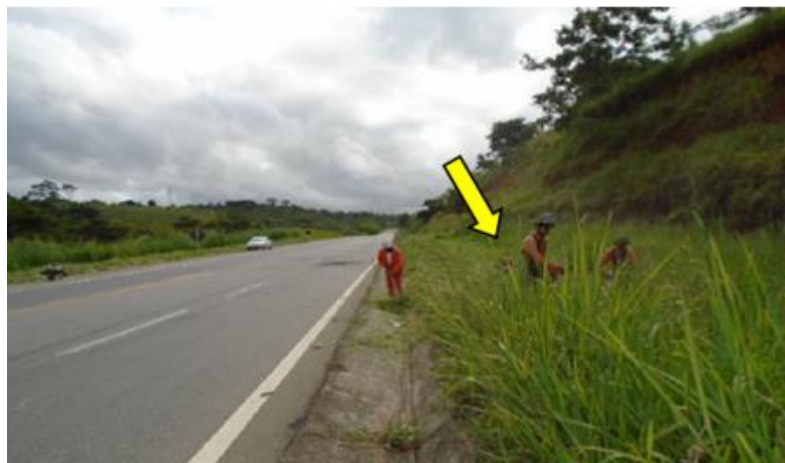
Figura 10 – Roçada manual

Segundo DNIT (2005), a roçada é feita com a finalidade de melhorar a visualização da sinalização e facilitar o escoamento da água superficial para os dispositivos de drenagem, deixando seu aspecto mais limpo, podendo ser executada de duas formas, manualmente (Figura 10) ou mecanicamente (Figura 11).

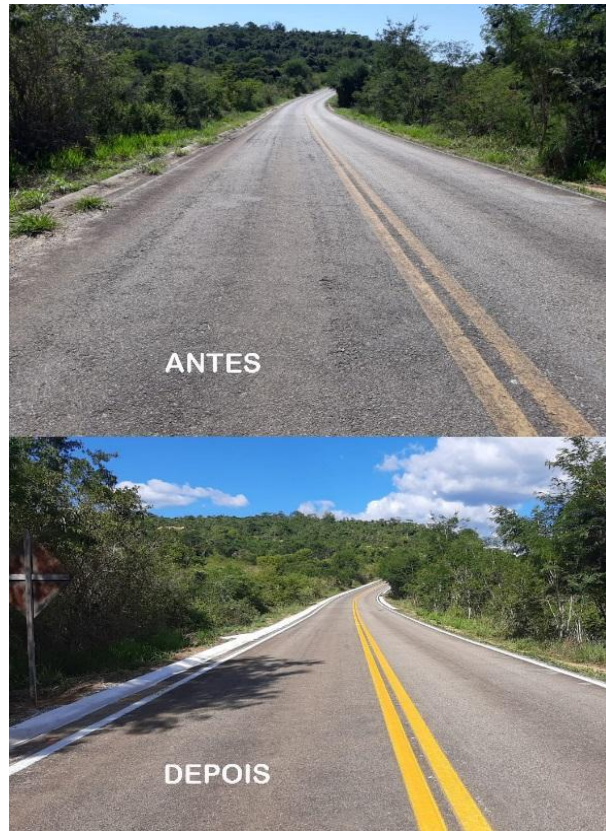
Figura 12 – Sinalização viária horizontal

Ainda segundo CONTRAN (2007), alguns dos melhores exemplos de sinalização horizontal são as marcações das vias, a faixa de pedestres e a demarcação de espaços de estacionamento nas ruas da cidade. Na Figura 12 é possível observar duas situações em que a sinalização horizontal está desgastada, afetando a sua visualização, e em seguida a situação que a sinalização se encontra ideal:

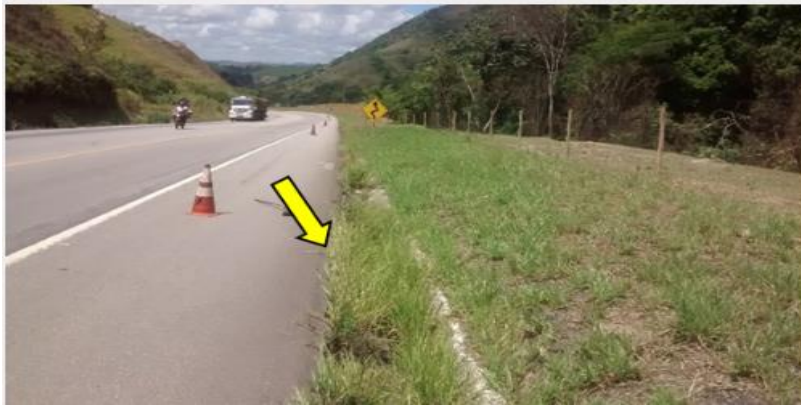
Figura 13 – Vegetação cobrindo sarjetas

No entanto, para efeito do estudo, serão avaliadas apenas as sarjetas que muitas vezes podem se encontrar deterioradas ou obstruídas, como mostra a Figura 13. Sua condição ideal de uso é mostrada pela Figura 14:

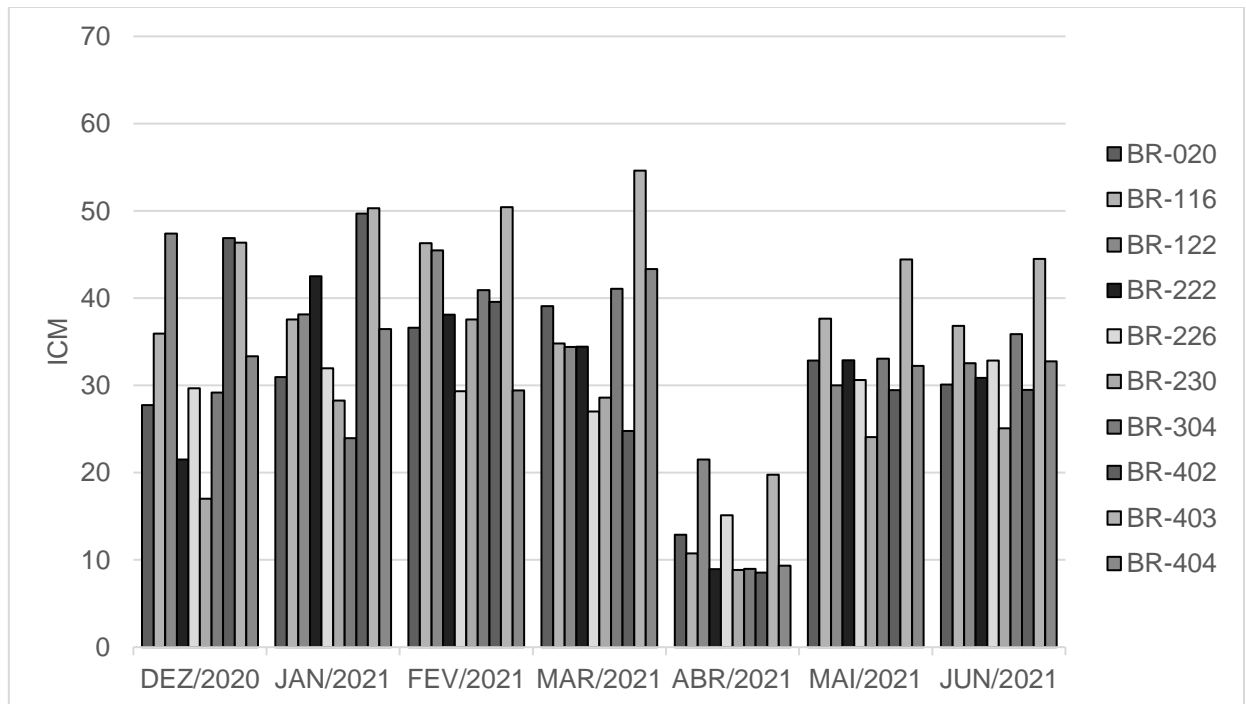
Figura 20 – ICM médio das rodovias federais do Ceará no período de dezembro de 2020 a junho de 2021

A Figura 20 detalha os valores de ICM médio das rodovias federais BR-020, BR-116, BR-122, BR-222, BR-226, BR-230, BR-304, BR-402, BR-403 e BR-404, no período de dezembro de 2020 a junho de 2021.

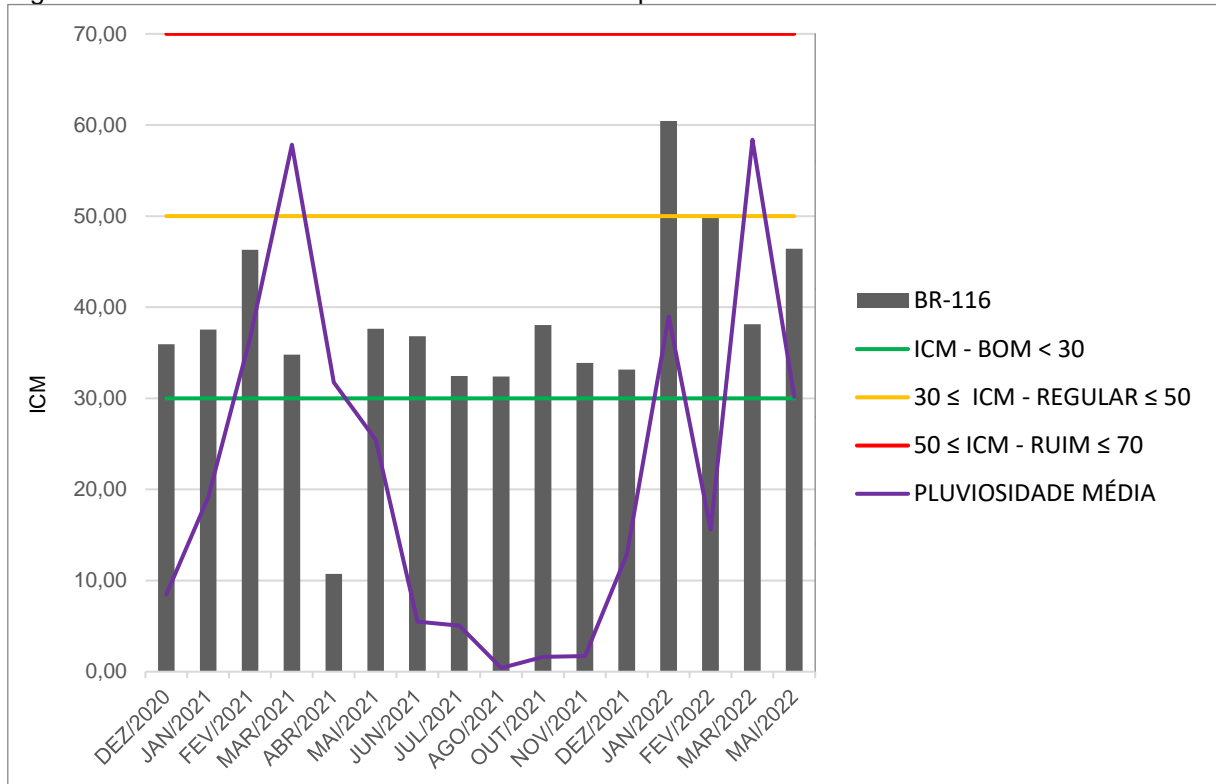
Figura 29 – Pluviosidade Média x ICM da BR-116 no período de dez/20 a mai/22

Confrontando com a média pluviométrica do Estado, o mês com menor ICM foi abril/21, período em que houve decréscimo da pluviosidade. O mês com maior ICM foi janeiro/22 que também registrou alta pluviosidade.

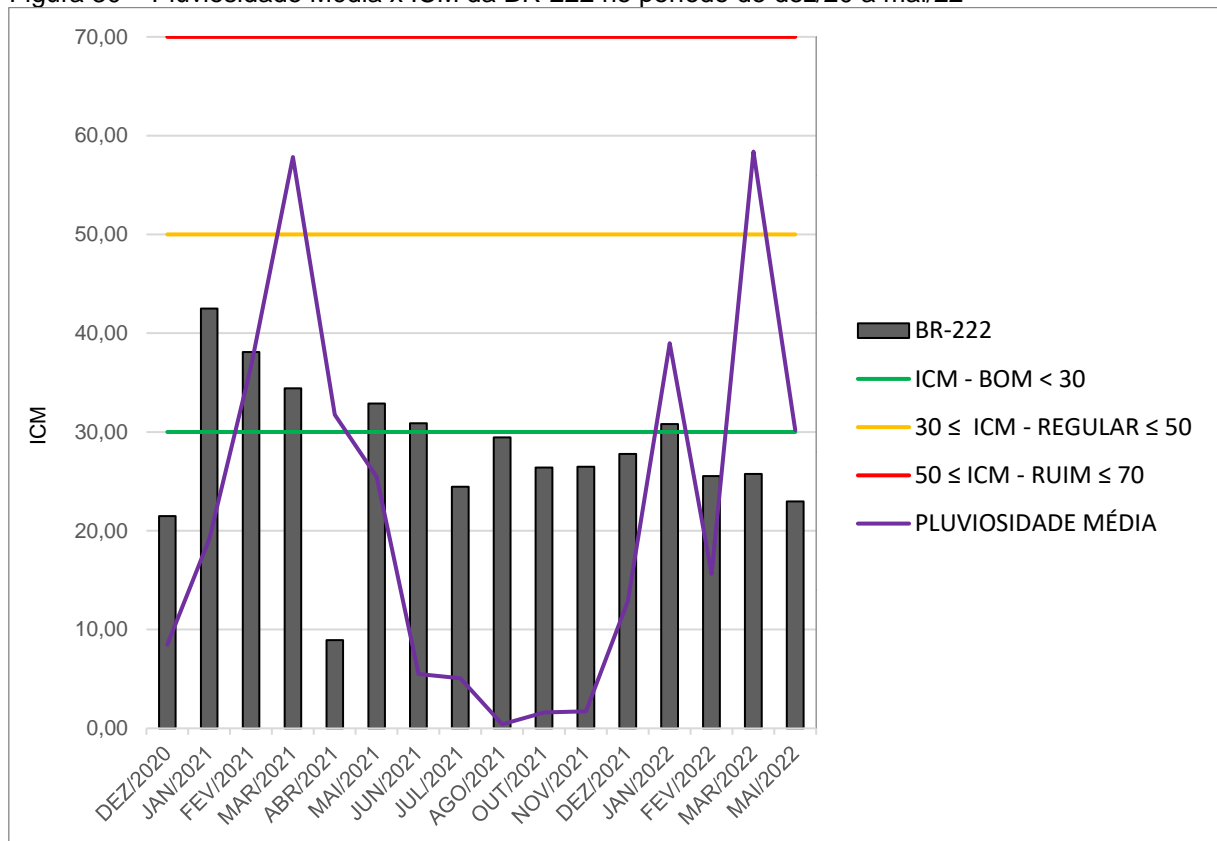
Figura 30 – Pluviosidade Média x ICM da BR-222 no período de dez/20 a mai/22

Com o aumento da pluviosidade entre dezembro/20 e março/21 o ICM cresceu e manteve índices altos. Logo após, no mês de abril/21 houve um decréscimo na pluviosidade refletindo no valor do ICM, que estava acima de trinta e baixou para, aproximadamente, 10 (Figura 30).
