**ANÁLISE DO PROCEDIMENTO DE EXECUÇÃO DE FACHADA CERÂMICA: UM
ESTUDO DE CASO EM UM EDIFÍCIO RESIDENCIAL EM FORTALEZA-CE.**

Trabalho de Conclusão de Curso apresentado ao Curso de Engenharia Civil do Centro Universitário Christus, como requisito parcial para obtenção do título de bacharel em Engenharia Civil.

Área de concentração: Sistemas Construtivos e Materiais.

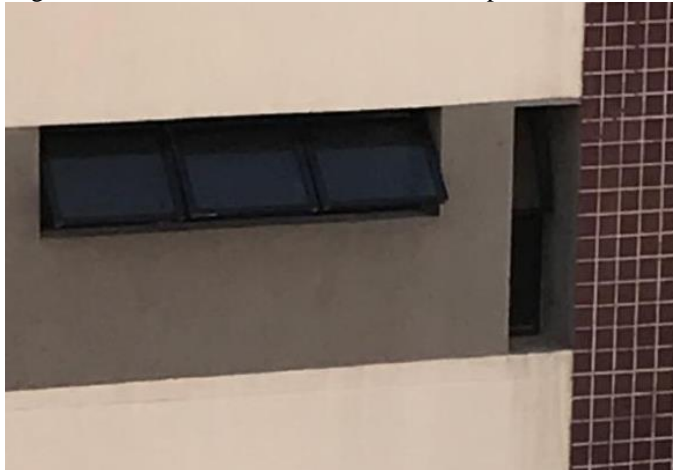
Entre esses tipos, a tinta látex é o revestimento mais simples (Figura 1), mais econômico e de fácil aplicabilidade, tornando-a muito comum em fachadas de edificações residenciais. Porém, apresenta problemas em ambientes com alta umidade e com alta incidência de raios solares, requerendo manutenções reiteradas vezes. A função primordial, quando utilizadas em fachadas, da tinta látex é a proteção agindo no intuito de prolongar a durabilidade dos elementos estruturais e de vedação, evitando a ação direta de agentes agressivos (CUNHA, 2011). Para a mesma autora, propriedades importantes influenciam na escolha de qual tinta látex deve ser utilizada, além dos tipos de emulsões, do tamanho de partículas dos polímeros, da sua flexibilidade, da resistência à água, dureza, teor de resinas, brilho, resistência à abrasão, porosidade, suscetibilidade à impregnação de sujeiras, absorção de água por capilaridade, entre outros.

Figura 1 – Fachada revestida de tinta látex e pastilhas cerâmicas.

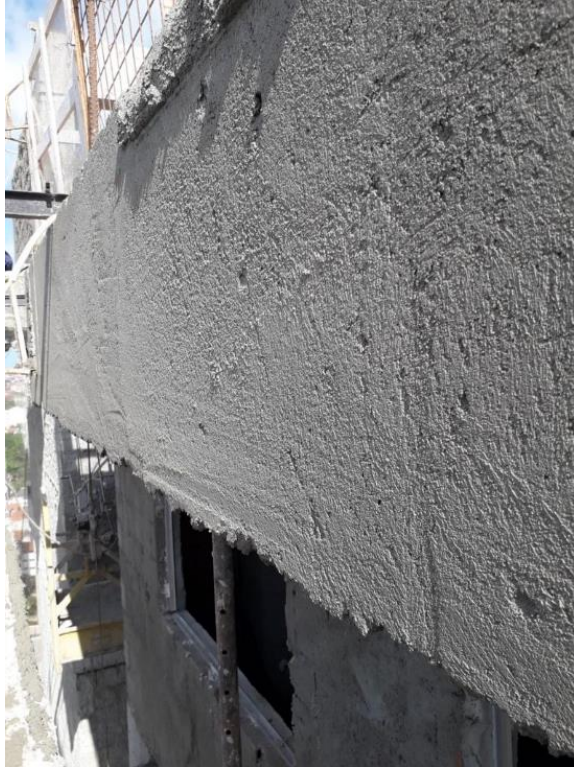
chapisco, iniciando assim, todo um processo de proteção da estrutura da edificação, são elas: base de concreto estrutural (Figura 3) e base de alvenaria em tijolos cerâmicos (Figura 4).

Figura 3 – Base de concreto estrutural na fachada.

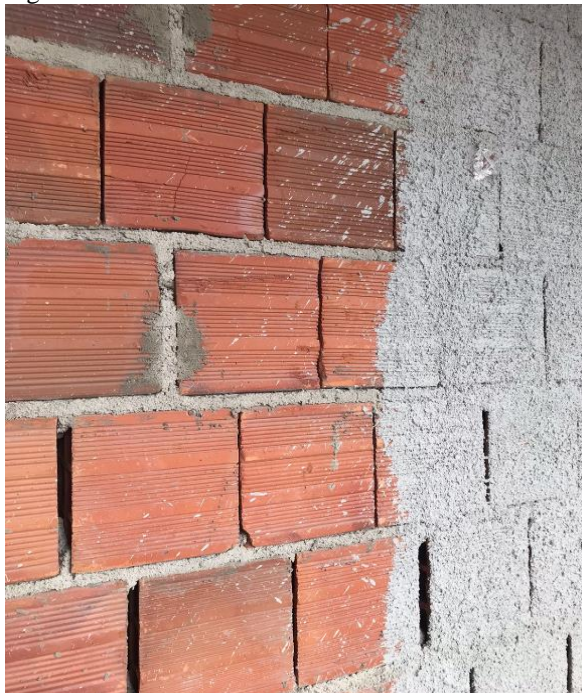
Figura 4 – Base de alvenaria na fachada.

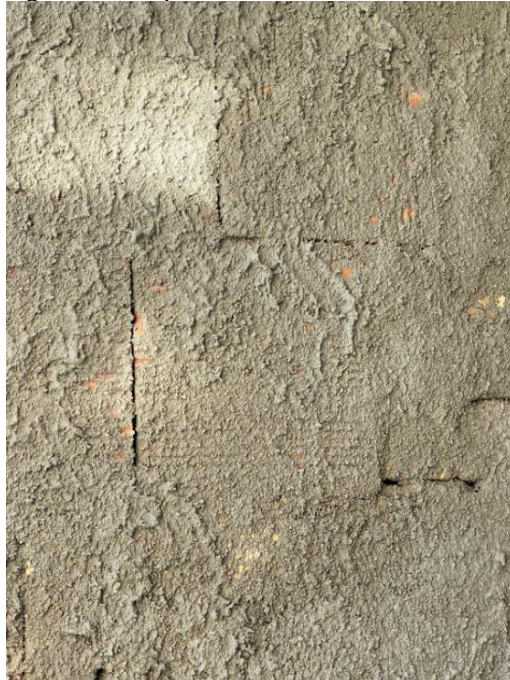
Segundo Cruz (2015), o chapisco (Figura 5) é um procedimento que se faz previamente na base e é utilizado para melhorar a capacidade de aderência da argamassa aplicada ao substrato, com o objetivo de aumentar a rugosidade superficial da mesma.

Figura 5 – Chapisco na fachada.

Segundo a NBR 13755 (ABNT,2017), dependendo do local e como será realizado o procedimento, o chapisco pode ser executado com traço de 1:3 (cimento: areia grossa ou areia média) adicionados de água até dar a forma requerida. Ainda segundo Cruz (2015), por possuir característica bastante fluída sua aplicação é facilitada, o que o torna mais eficiente em questão de trabalhabilidade e em sua fixação entre a interface do substrato e a do revestimento. Com intuito de obter maior aderência do sistema, esse resultado garante uma melhor estabilidade do revestimento de uma forma geral.

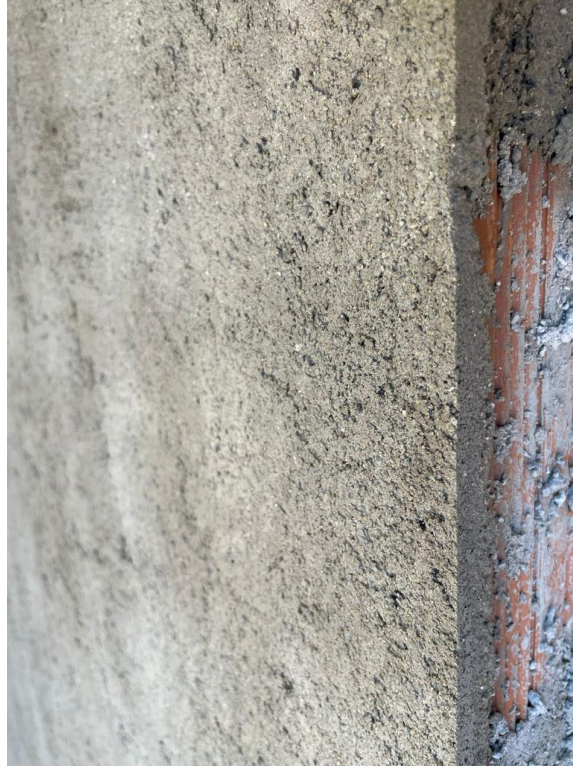
forma que a base chapiscada suporte o peso da camada de massa grossa do emboço. Além disso, entre cada cheia de camada do emboço deve-se esperar a cura da camada já executada para aplicação da próxima de pelo menos 24 horas.

Figura 6 – Emboço na fachada.

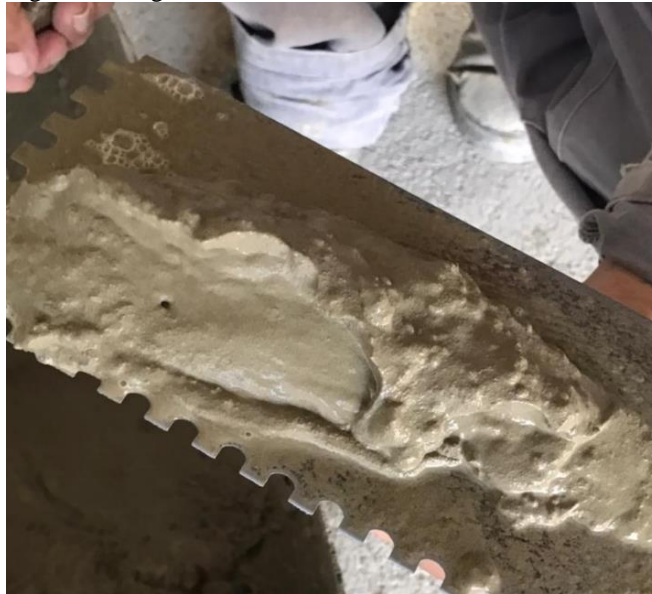
A argamassa de assentamento (Figura 8) pode apresentar diferentes traços em relação ao seu uso e aplicabilidade de acordo com o serviço executado. Além disso, segundo Ferreira (2014), a argamassa pode alcançar uma melhor propriedade para os revestimentos, que podem apresentar melhorias na resistência mecânica e aperfeiçoamentos na sua adesão.

Figura 8 – Argamassa de assentamento.

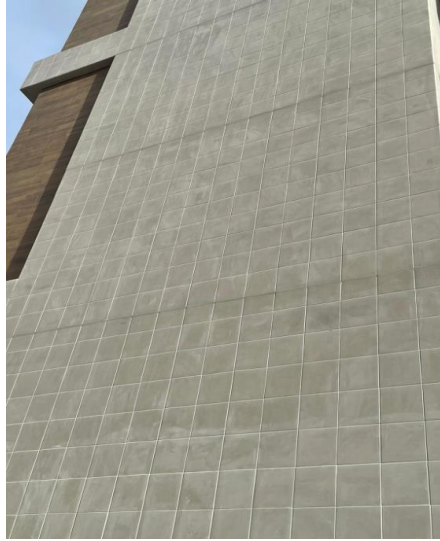
Segundo a NBR 13755 (ABNT, 2017), as placas cerâmicas (Figura 9) devem apresentar absorção máxima de 6 %, não podem estar molhadas por conta do seu assentamento e a EPU (expansão por umidade) deve ser indicada em projeto e estar limitada ao valor máximo de 0,6 mm/m. A mesma norma ainda indica que as placas devem estar armazenadas na obra por lote, tonalidade e acabamento, de acordo com o especificado pelo fornecedor e apresentado nas embalagens do material e não podem apresentar engobe de muratura pulverulento em quantidade superior a 30 % da área do tardo da placa.

Figura 9 – Placas cerâmicas.

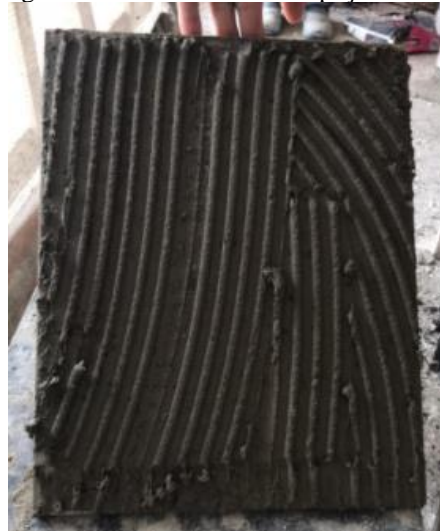
Além disso, a forma como é assentada a cerâmica (Figura 10), tem um papel importante na questão da durabilidade do sistema. Segundo Cruz (2015), as forças geradas no assentamento das cerâmicas com argamassa colante fazem com que o conjunto fique unicamente estável e resistente, garantindo elo na interface de contato e promovendo uma segurança necessária durante o período mínimo de vida útil.

Figura 10 – Assentamento de peça cerâmica.

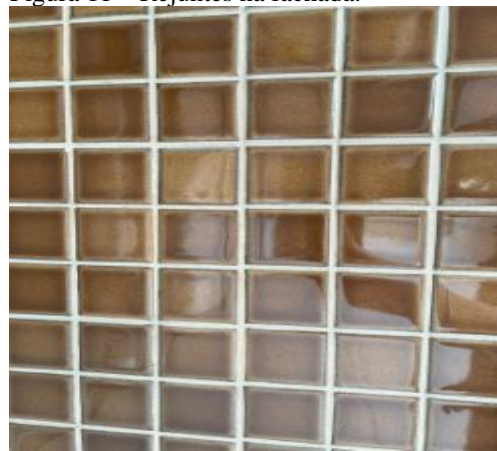
O rejunte na fachada (Figura 11) é um importante componente do revestimento cerâmico pois segundo a NBR 13755 (ABNT, 2017), apresentam características e propriedades como rigidez, aderência lateral das placas e resistência mecânica, dificultando que as peças cerâmicas descolem da argamassa, ajudando a dar um conforto visual ao regularizar a superfície, disfarçando possíveis falhas de instalação, além de protegerem da umidade e permitirem uma melhor vedação nos pontos de encontro das peças, evitando que a penetração de água na estrutura ocorra, segundo Ponciano (2011), o rejunte apresenta uma grande parcela de responsabilidade para o desempenho adequado de todo o conjunto de revestimento.

Figura 11 – Rejuntas na fachada.

Os tipos de rejuntas presentes no mercado são os: rejuntas acrílicas, rejuntas epóxis e rejuntas cimentícias. O rejunte é basicamente composto por cimento, agregados minerais, germicidas, fungicidas, polímeros e aditivos (PONCIANO, 2011).

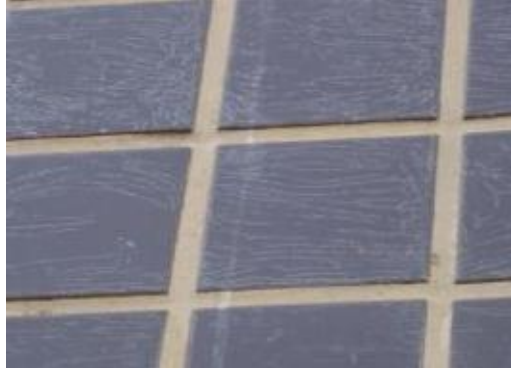
Figura 13 – Gretamentos nas superfícies das cerâmicas.

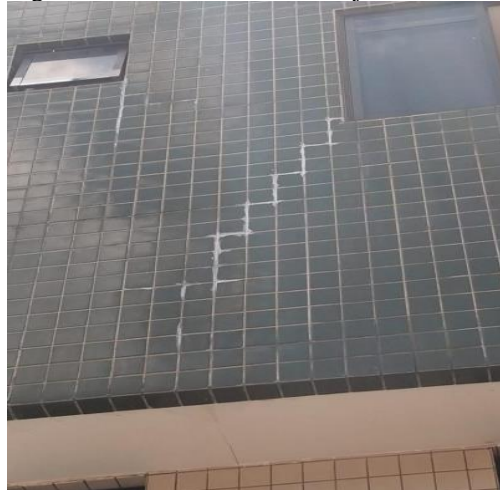
As eflorescências (Figura 14) são manchas nas superfícies dos elementos de fachadas que alteram a cor original, ocasionados por sais e fungos que misturados com a água e em contato com a fachada, acarretam essa patologia que afeta as argamassas utilizadas nas juntas de assentamento e, portanto, facilitam a deterioração das juntas, prejudicando os revestimentos cerâmicos. Esse tipo de manifestação patológica surge pelo efeito de lixiviação, que transporta os sais solúveis até a superfície, provocando deterioração do sistema. Além de poder evidenciar-se em locais específicos ao longo do revestimento de forma concentrada ou generalizada por toda a fachada (MONTENEGRO, 2018).

Figura 14 – Eflorescência nos rejunte da fachada.

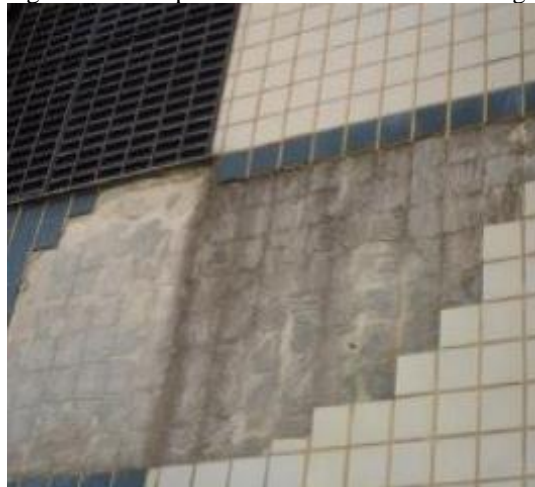
Deslocamentos (Figura 15) são os destacamentos e caimentos das placas cerâmicas de revestimentos causados por falhas ao assentar as peças e, ou, pelas características intensas da zona de agressividade que a edificação se encontra. Essa manifestação patológica é considerada uma das mais graves na construção civil, uma vez que pode causar risco direto a segurança vital das pessoas ao redor. Segundo Montenegro (2018), a retração da argamassa de assentamento, as deformações devidas a variações de umidade ocasionadas nas argamassas endurecidas, as deformações formadas por infiltrações de água nas fachadas, as dilatações devido a variações de temperatura, juntamente com a deformação da estrutura são os principais surgimentos de tensões elevadas entre as placas cerâmicas e a base, impossibilitando que a argamassa colante consiga preservar sua propriedade de colar esses dois elementos.

Figura 15 – Deslocamento da cerâmica com argamassa colante.

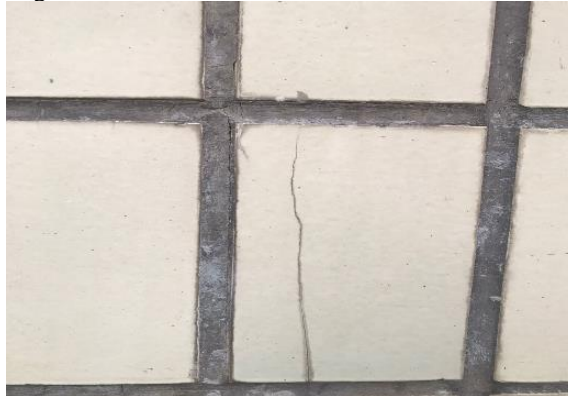
As fissuras e trincas (Figura 16) nos revestimentos são manifestações patológicas que podem comprometer a durabilidade da obra, uma vez que fazem a estrutura ficar suscetível a uma maior absorção de água, proveniente de águas pluviais ou de umidade. Segundo Montenegro (2018), a cura interrompida por condições ambientais agressivas, retração abundante da argamassa, aplicação do rejunte em juntas com restos de argamassa e poeira, utilização de rejunte para junta fina em junta larga, excesso de água de amassamento, movimentação excessiva do substrato, fadiga do rejunte por ciclos higrotérmicos, são fatores que desencadeiam o aparecimento dessa manifestação patológica entre o rejunte e a placa cerâmica.

Figura 16 – Trinca em revestimentos cerâmicos.

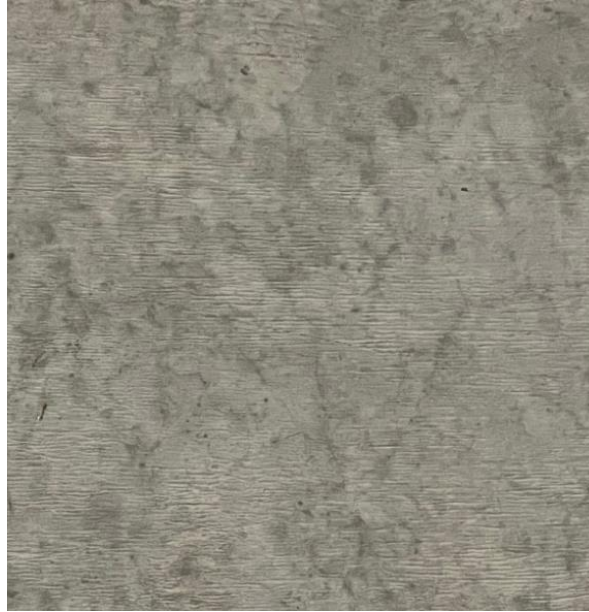
Figura 20 – Limpeza da base de concreto.

Na obra foram seguidas as sugestões do consultor estabelecidas pelo relatório técnico e as recomendações da NBR 13755 (ABNT, 2017), uma vez que são similares e conjuntas tendem a promover o melhor preparo da base de concreto para o sistema de revestimento da fachada.

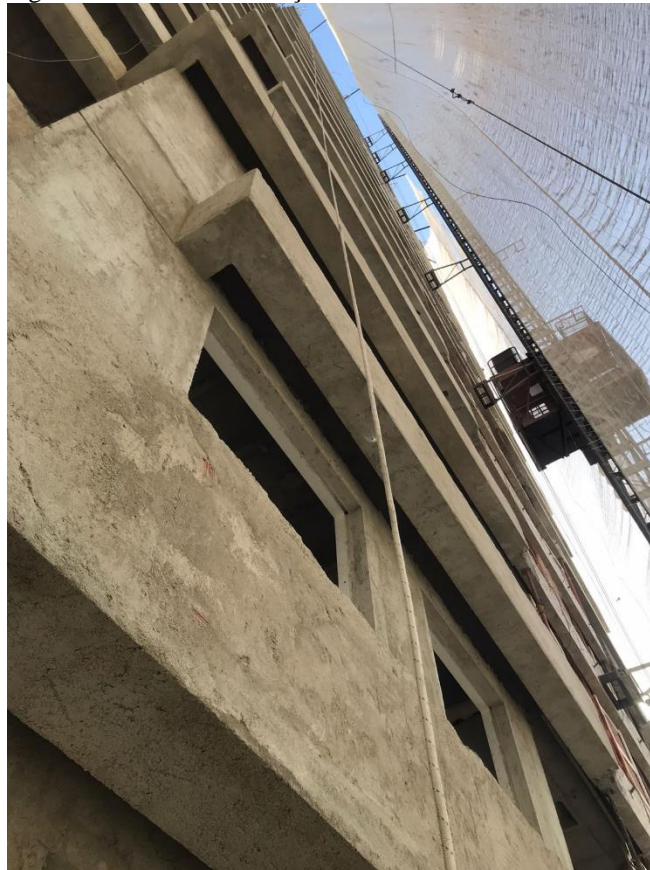
Figura 23 – Fachada emboçada.

Ainda seguindo o relatório, é recomendável a avaliação do ponto de sarrafeamento para que futuramente o emboço não apresente fissuras horizontais. Essa avaliação pode ser feita pelo teste de compressão com os dedos sobre a argamassa de emboço de modo que os dedos não penetrem na camada, porém deformem sutilmente a superfície.

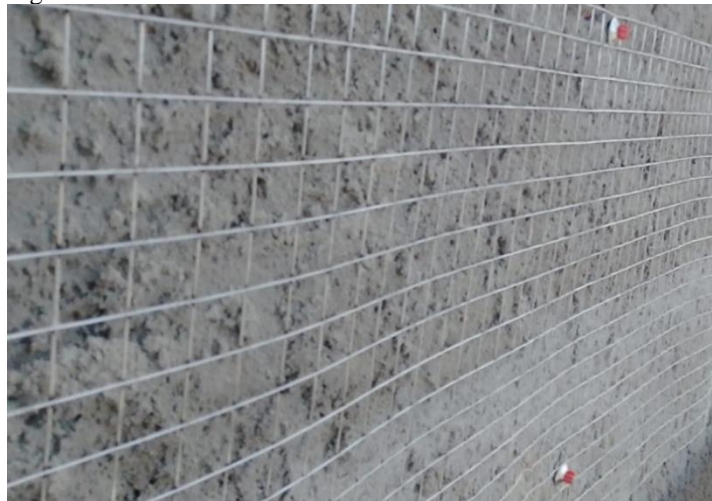
Figura 24 – Tela metálica na fachada.

A tela metálica utilizada na fachada da edificação pela obra foi a mesma tela metálica indicada pelo consultor a eletro-soldada zincada a fogo # 25 x 25 mm – Ø 1,24 mm, com camada de zinco 150g / m², que tem como objetivo reagir a fissuração do revestimento na região da interface da alvenaria com a estrutura de concreto.

Segundo a NBR 13755 (ABNT, 2017), o posicionamento da tela metálica na fachada deve estar situado, aproximadamente, a meia espessura total da argamassa de emboço do revestimento e não pode ficar a uma distância que seja menor que 1 cm do chapisco. A norma ainda recomenda que as telas metálicas na fachada devem estar centralizadas diante da junção dos elementos estruturais, onde mais ocorrem a origem das fissuras, de forma que tenham uma largura mínima de 50 cm. Ainda segundo ela, para atenuação de fissuras por meio de reforços estruturais se faz necessário que a ancoragem seja executada, por mais que esses reforços não sejam ancorados na base.

Na obra a tela metálica também foi posicionada na fachada de forma a reforçar a junta de dois materiais diferentes, como é o caso da junção do concreto com a alvenaria. A tela metálica foi colocada de forma a transpassar pelo menos 25 cm de cada elemento estrutural. Além da tela metálica ter sido colocada na junção desses elementos estruturais, também foi colocada sempre que a espessura do emboço atingisse 8 cm, sendo colocada imediatamente após os 5 cm referentes a primeira camada do emboço e 3 cm antes da sua segunda camada, de forma a atenuar as possíveis ações de fissuras.

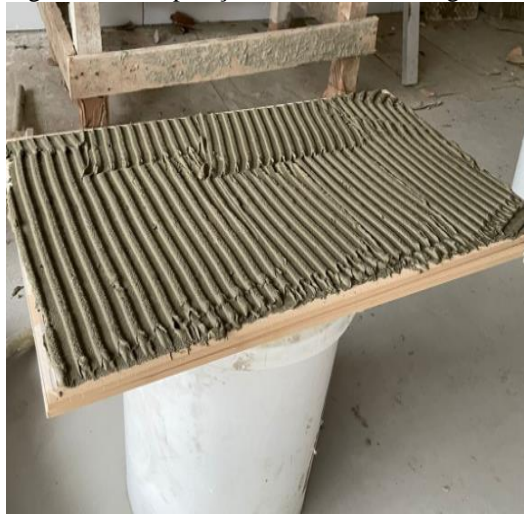
Figura 25 – Disposição dos cordões da argamassa colante.

Na obra, para argamassa colante, utilizou-se a argamassa do tipo AC III, como recomendado pela norma e sugerido pelo consultor. Foram respeitadas as orientações da norma para os procedimentos da execução da argamassa colante em peças cerâmicas, que indica o espaçamento mínimo e a altura aproximada do cordão, bem como o modo de aplicação da mesma. Já para o posicionamento e orientação dos cordões da argamassa colante na peça cerâmica foi utilizado a técnica dos cordões paralelos, assim como indicado pelo consultor, uma vez que o mesmo relatou que essa técnica preenchia melhor os vazios na superfície de contato proporcionando uma melhor resistência de aderência à tração e uma maior capacidade de absorver deformações.

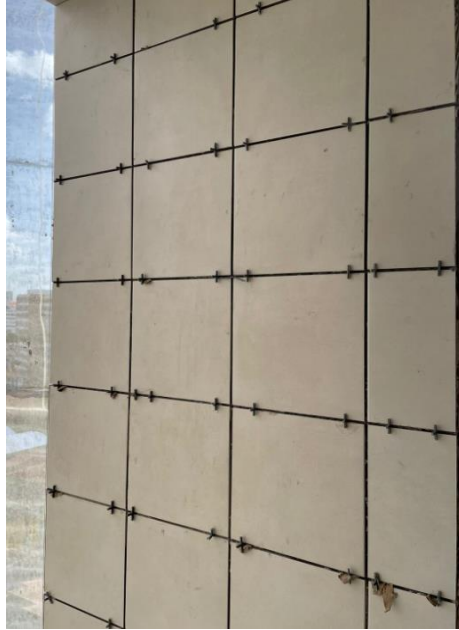
Figura 26 – Espaçadores na peça cerâmica.

Após isso, na obra foi verificado a planeza do encontro das peças cerâmicas utilizando a régua de 2 metros como orientado e sugerido pelo consultor, também foi verificado o alinhamento e posicionamento de acordo com o estabelecido pelo projeto arquitetônico. Na fachada, o acabamento final das cerâmicas (Figura 27) se deu após a aplicação dos rejuntas nos espaçamentos vazios.

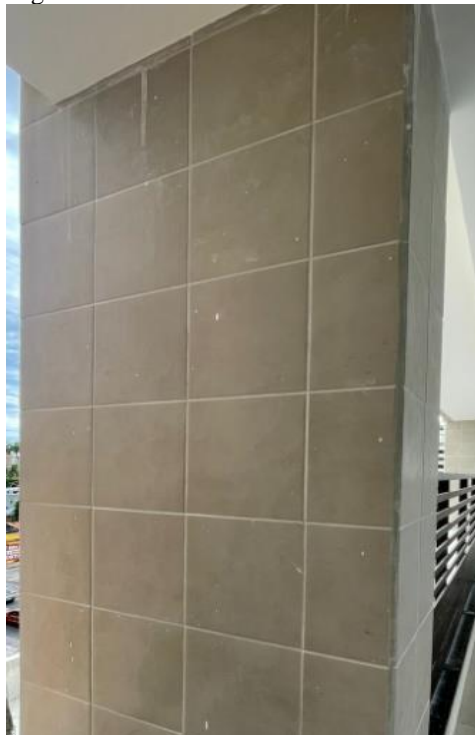
Figura 27 – Acabamento final das cerâmicas.

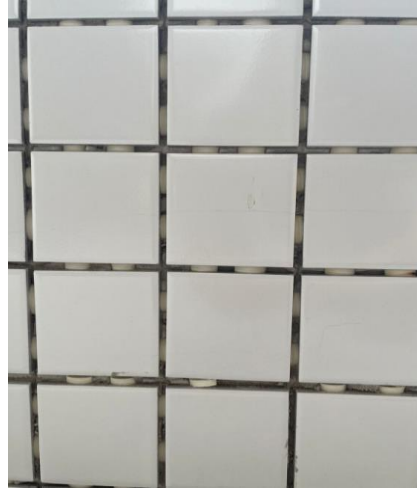
Figura 28 – Espaçamento entre as placas cerâmicas.

Segundo a mesma norma, a execução do rejuntamento nas peças cerâmicas da fachada deve ser iniciado primeiramente limpando as juntas de assentamento com auxílio de uma escova de cerdas macias, removendo o pó e sujeiras que se encontrem nesse local. Logo em seguida, a norma recomenda que seja umedecido as juntas para proporcionar uma melhor hidratação e aderência do rejunte. Depois é recomendado a aplicação do rejunte em excesso, com auxílio de desempenadeira emborrachada, preenchendo totalmente as juntas entre as peças cerâmicas. Posteriormente é orientado que seja removido o excesso de rejunte sobre as placas com auxílio da desempenadeira emborrachada, e em seguida é recomendado que seja executado a limpeza grossa das placas após a secagem inicial do rejunte.

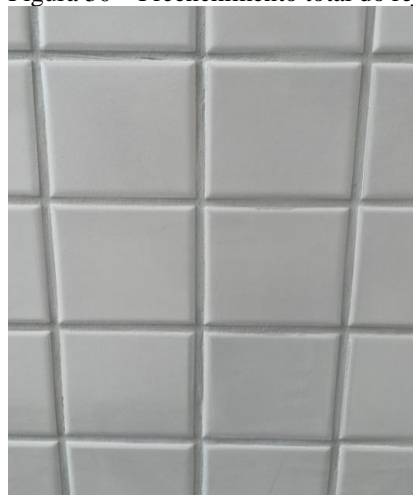
Figura 30 – Preenchimento total do rejunte.

E por fim, o relatório técnico orienta que a limpeza seja feita com esponja e tenha secagem superficial com um pano limpo e seco. O consultor ainda recomenda que, após ser executado, o rejunte seja protegido das incidências de raios solares e outras intempéries por pelo menos 24h, podendo considerar as telas que envolvem os andaimes como servindo de proteção para esse caso.

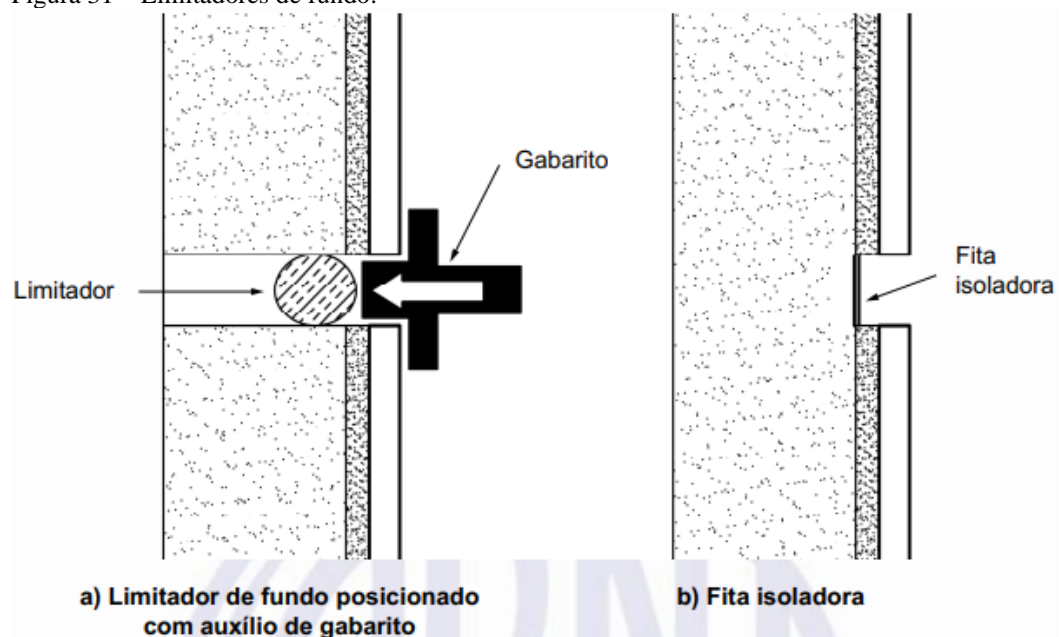
Figura 31 – Limitadores de fundo.

A NBR 13755 (ABNT, 2017), recomenda que no primeiro caso a geometria da fita seja ajustada de acordo com a abertura da junta e, no segundo caso, que o limitador de profundidade deve ser inserido com ajuda de um gabarito até a profundidade que consta no projeto executivo. Além de prever que nesses dois casos o fator de forma precisa ser garantido.

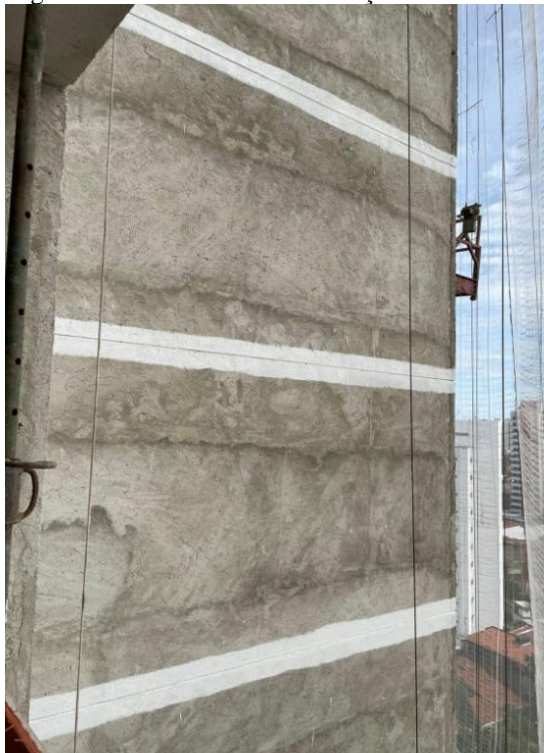
Figura 32 – Juntas de movimentações horizontais.

Foi solicitado pelo consultor que no local do rasgo da junta, após uma limpeza prévia retirando os excessos de argamassa para não prejudicar a aderência, aplicasse um impermeabilizante com vedafrisio, aplicado em duas demãos ao longo do seu comprimento. Além disso, orientou que colocassem tarugos para servirem como limitadores de profundidade nesses locais, uma vez que foi recomendado que a profundidade atinja cerca de 75% da espessura do emboço para valores superiores a 3,5 cm. Após isso, foi aconselhado que fosse realizada a aplicação do selante à base de silicone (Figura 33).

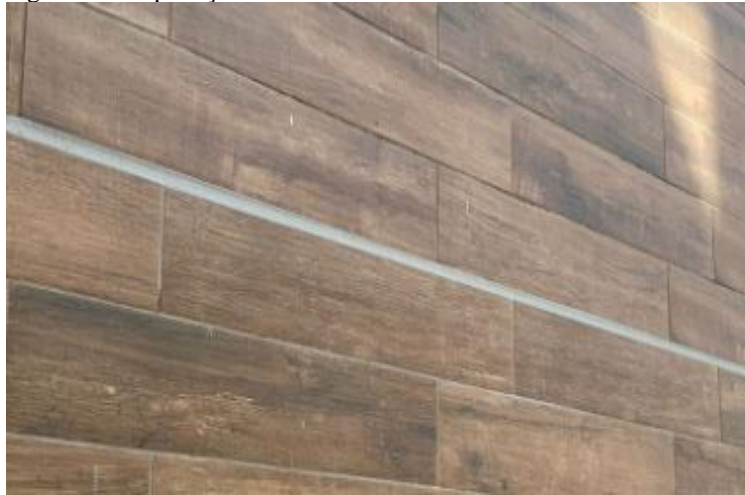
Figura 33 – Aplicação do selante à base de silicone.

Na obra, o selante aplicado foi o 791 da DowSil, sendo assim, seguindo orientações da NBR 13755, a fabricante indicou os tamanhos das aberturas que as juntas deveriam ter para melhor aplicação e eficiência do selante empregado. Foi seguido a orientação do consultor para impermeabilização das juntas de movimentação, para isso foi utilizado o impermeabilizante prime. Os limitadores de fundo utilizados foram os tarugos e as fitas crepes, esses dois materiais foram alternados para ser escolhido sempre o que tivesse melhor execução, dependendo da dificuldade do trecho analisado. O procedimento executivo teve um rigoroso controle técnico e só terminou após o pressionamento do selante côncavo, de acordo como prediz na NBR 13755.

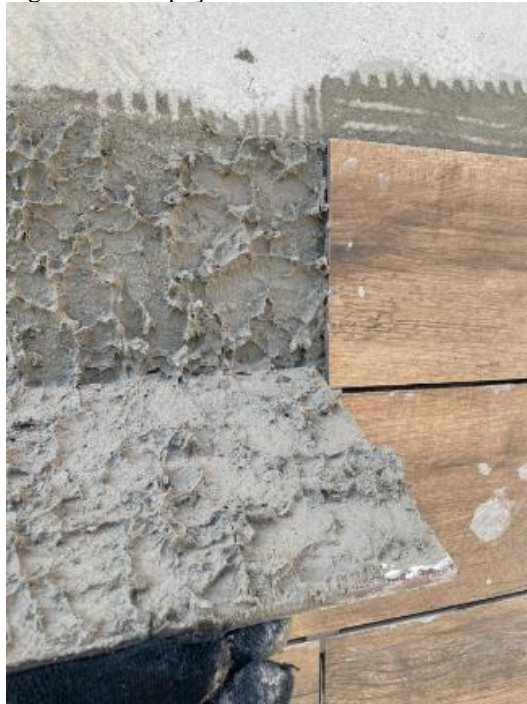
Figura 35 – Inspeção do tardo na fachada.

Em relação a inspeção da resistência de aderência a tração, tanto a NBR 13755 (ABNT, 2017) quanto o relatório técnico indicaram utilizar uma parede teste antes da execução da fachada. Na obra, por motivos da ausência de tempo, em decorrência da pandemia, não foi atendido esse critério da realização da parede teste.
