**CENTRO UNIVERSITÁRIO CHRISTUS**  
**CURSO DE ENGENHARIA CIVIL**

**ANÁLISE DE SINISTROS EM CORDOALHAS DE PROTENSÃO NÃO ADERENTE  
EM LAJE MACIÇA DE CONCRETO ARMADO: ESTUDO DE CASO EM EDIFÍCIO  
RESIDENCIAL LOCALIZADO NA CIDADE DE FORTALEZA**

Trabalho de Conclusão de Curso (TCC)  
apresentado ao curso de Engenharia Civil  
do Centro Universitário Christus, como  
requisito parcial para obtenção do título  
de bacharel em Engenharia Civil.

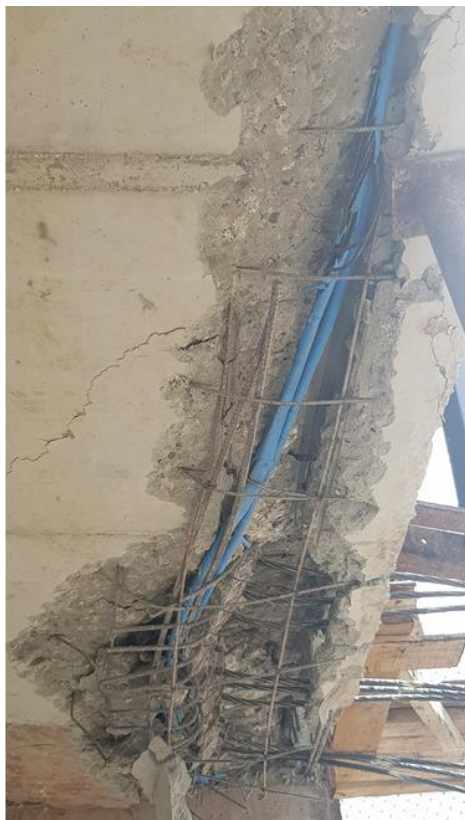
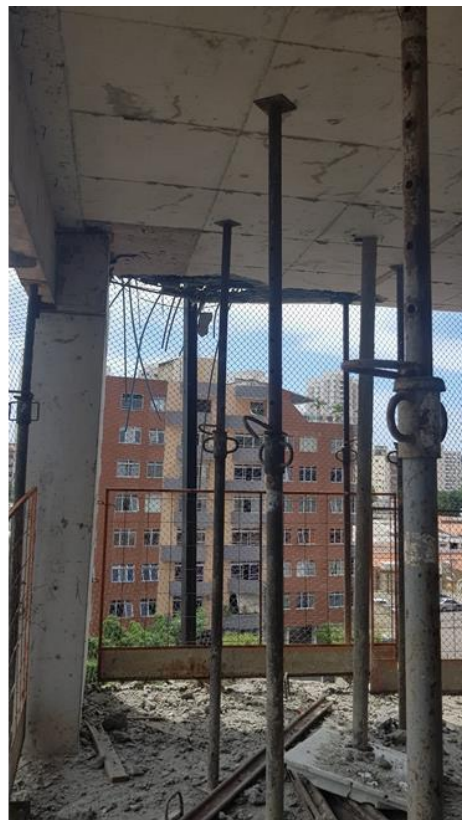
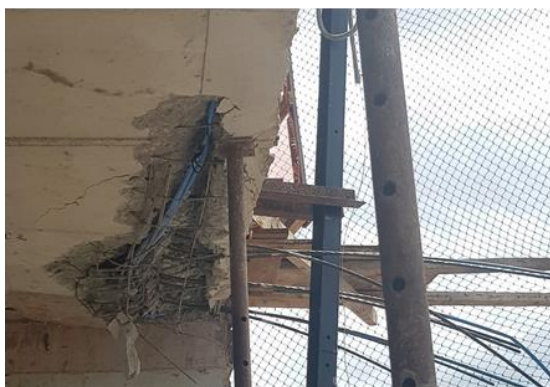
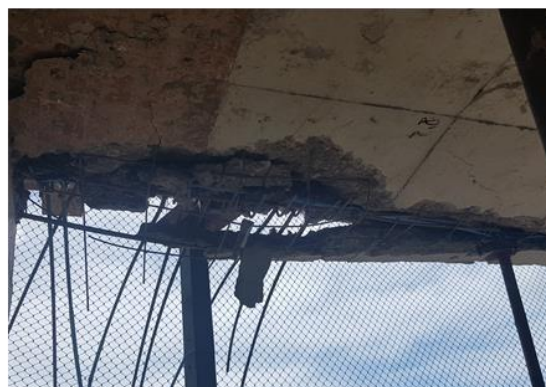
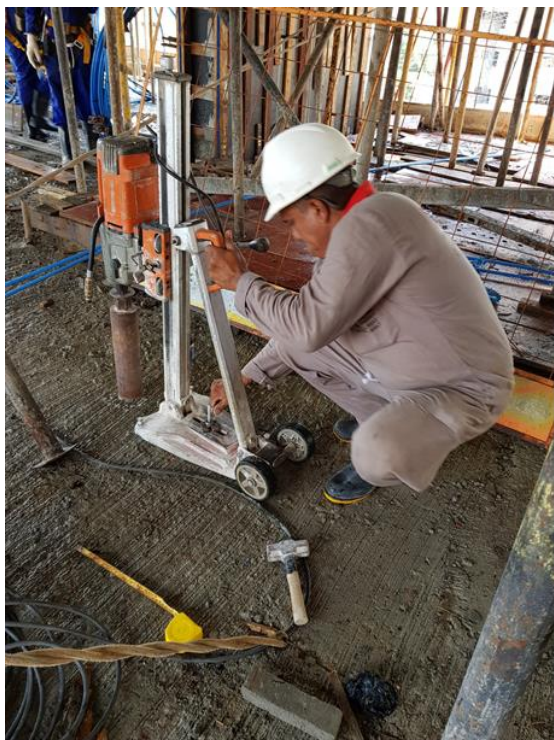
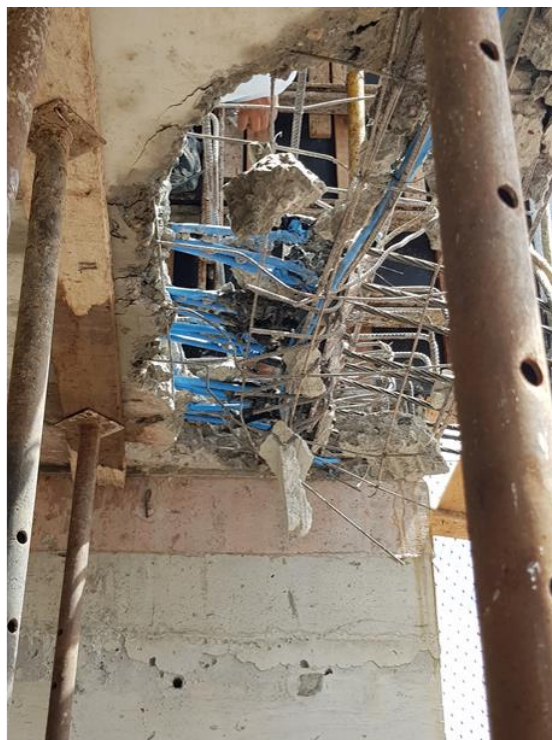
**ANEXO C – GALERIA DE IMAGENS DOS SINISTROS EM ESTUDO**

É possível observar na deterioração o que a movimentação das faixas de cabos causou no concreto, expulsando todo material e desajustando toda a armadura positiva e negativa presente na região e em seu entorno.
