**CENTRO UNIVERSITÁRIO CHRISTUS - UNICHRISTUS**  
**CURSO DE ENGENHARIA CIVIL**

**ANÁLISE DA IRREGULARIDADE LONGITUDINAL POR FAIXAS DE TRÁFEGO**  
**ATRAVÉS DE APLICATIVO PARA *SMARTPHONE***

Trabalho de Conclusão de Curso (TCC)  
apresentado ao curso de Engenharia Civil  
do Centro Universitário Christus, como  
requisito parcial para obtenção do título de  
bacharel em Engenharia Civil.

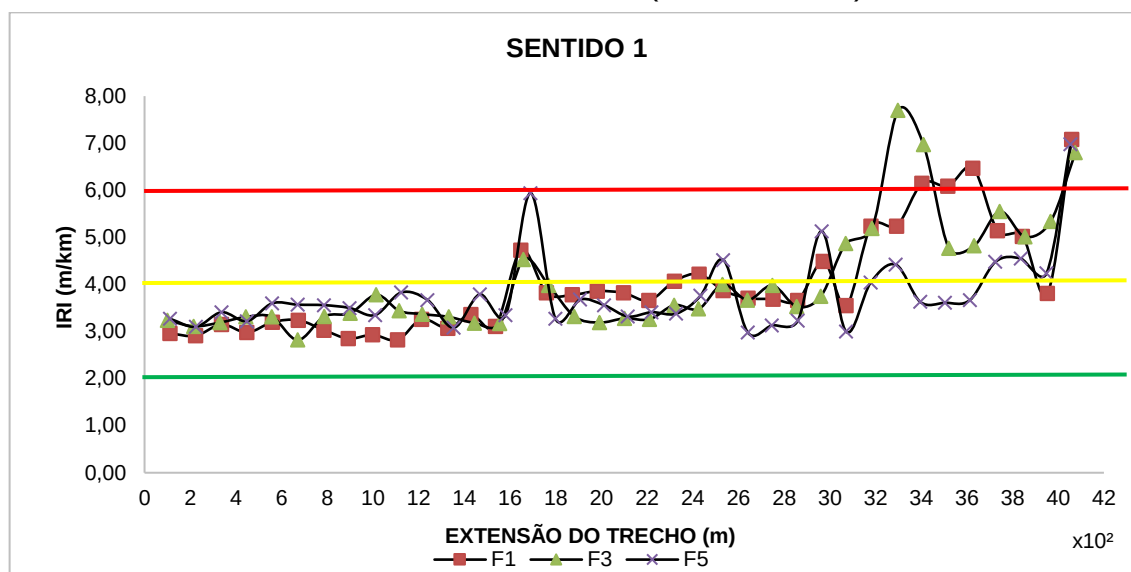
Gráfico 2 – Dados de 2019 no Sentido 1 (BR - Montese)

Para os dados obtidos em 2019, ilustrado no Gráfico 2, foi possível observar que uma maior extensão com valores de IRI acima de 6,00 m/km, sendo classificados como ruim de acordo com a classificação do aplicativo. No geral, os resultados de 2019 apresentaram comportamento semelhante a análise de Duarte (2018), isto é, classificação boa, exceto alguns pontos específicos nos quais houve um aumento do IRI.

A partir da comparação dos dados de Duarte (2018) e os obtidos no ano de 2019 no Sentido 1, observou-se um aumento no IRI na faixa F5, aproximadamente em uma extensão de 1.700 m, elevando o valor de IRI de 5,00 m/km para 5,94 m/km, resultando ainda na classificação regular que consiste em valores entre 4 m/km e menor que 6 m/km, porém, no limite para classificação ruim. A partir da extensão de 3.400 m, nota-se que nos anos de 2018 e 2019, o IRI ultrapassa, nas três faixas, o valor maior que 6,00 m/km, evidenciando más condições de trafegabilidade devido à presença de defeitos do tipo couro de jacaré, panelas e trincas.

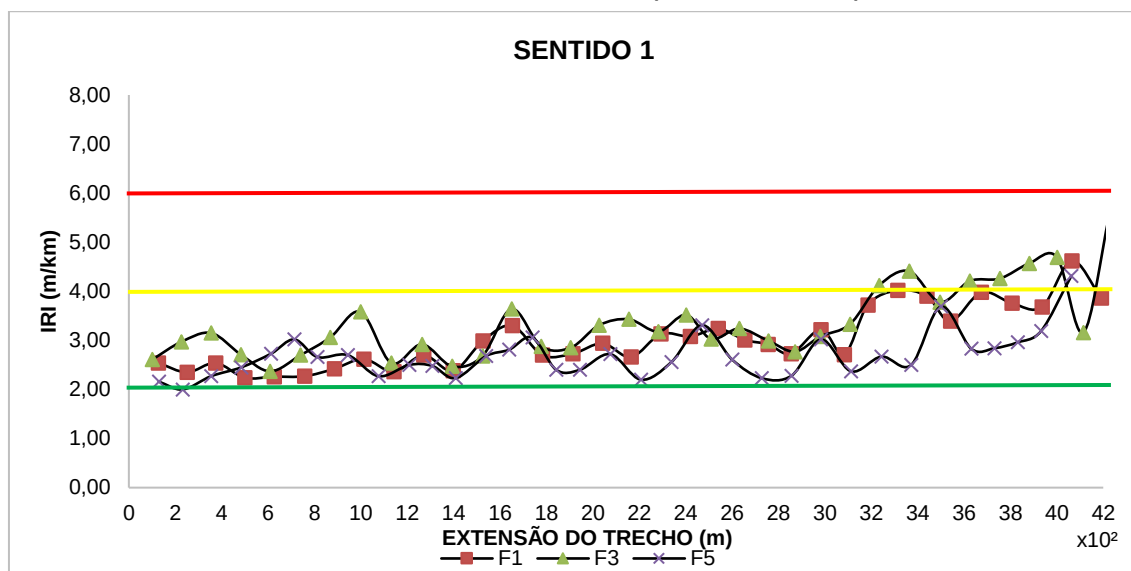
Gráfico 3 – Dados de 2020 no Sentido 1 (BR - Montese)

onde foi possível constatar através do registro fotográfico feito *in loco*. Exceto no intervalo de extensão de 3.400 m e 4.200 m (final do trecho) onde os valores foram acima de 4 m/km, resultando em uma classificação regular.

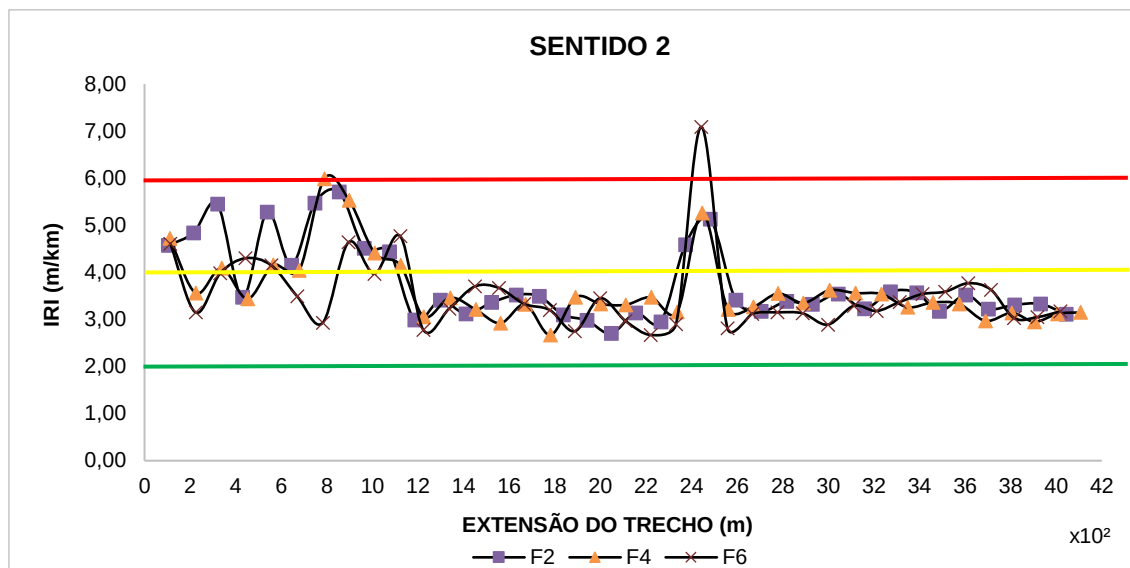
Gráfico 5 – Dados de 2019 no Sentido 2 (Montese - BR)

Ao analisar os dados de 2019 para o Sentido 2 observa-se comportamento semelhante ao evidenciado por Duarte (2018), isto é, classificação regular, porém, com uma pequena redução nos valores de IRI no final do trecho. Verifica-se que para as faixas F2 e F6 obtiveram um decréscimo do valor de IRI no intervalo de 1.200 a 2.200 m, redução de 4,5 m/km para 3,5 m/km, saindo da classificação regular para boa. Na extensão de 2.500 m, na faixa F2 o IRI diminuiu de 5,95 m/km para 4,59 m/km, resultando ainda, na classificação regular. A faixa F6 aumentou o IRI de 6,70 m/km para 7,10 m/km, ou seja, a condição do pavimento nessa faixa continua com a classificação ruim.

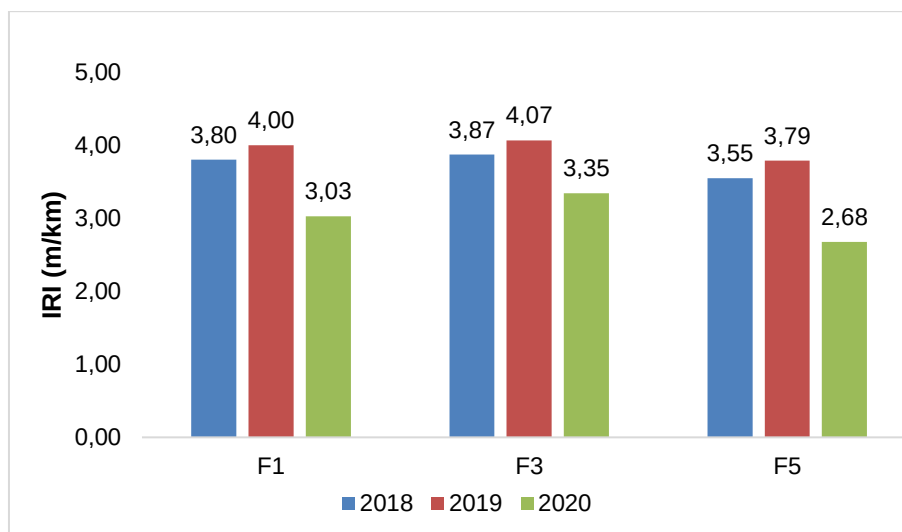
Gráfico 6 – Médias das faixas do Sentido 1

Nota-se no Gráfico 6 que o IRI médio das faixas F1 e F5 é menor que 4,00 m/km nos anos de 2018 e 2020. De acordo com a classificação do SmartIRI, esse valor possui classificação boa. Entretanto, no ano de 2019 o IRI médio das faixas F1 e F3 é maior ou igual a 4,00 m/km sendo classificado como regular.

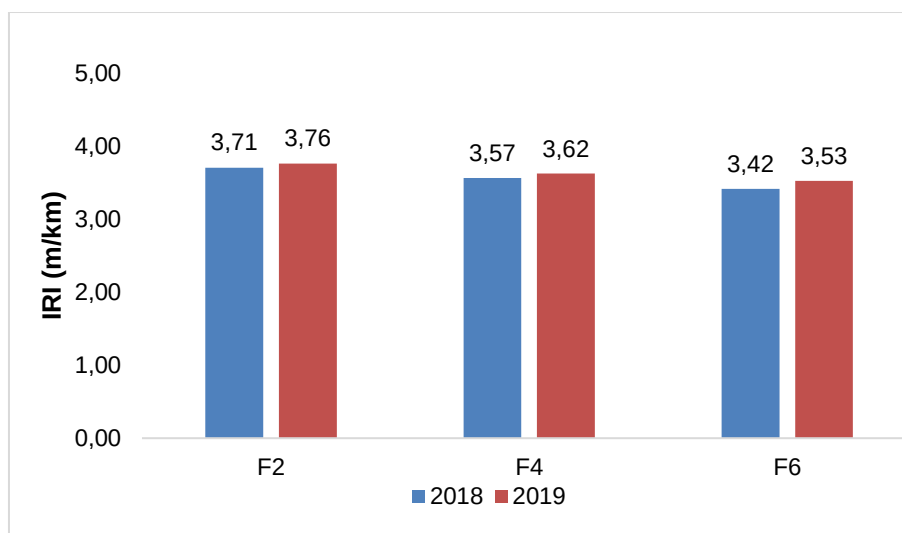
Gráfico 7 – Médias das faixas do Sentido 2

Nota-se no Gráfico 7 que o IRI médio de todas as faixas é menor que 4,00 m/km. Portanto, de acordo com a classificação do SmartIRI, esse trecho é considerado bom.

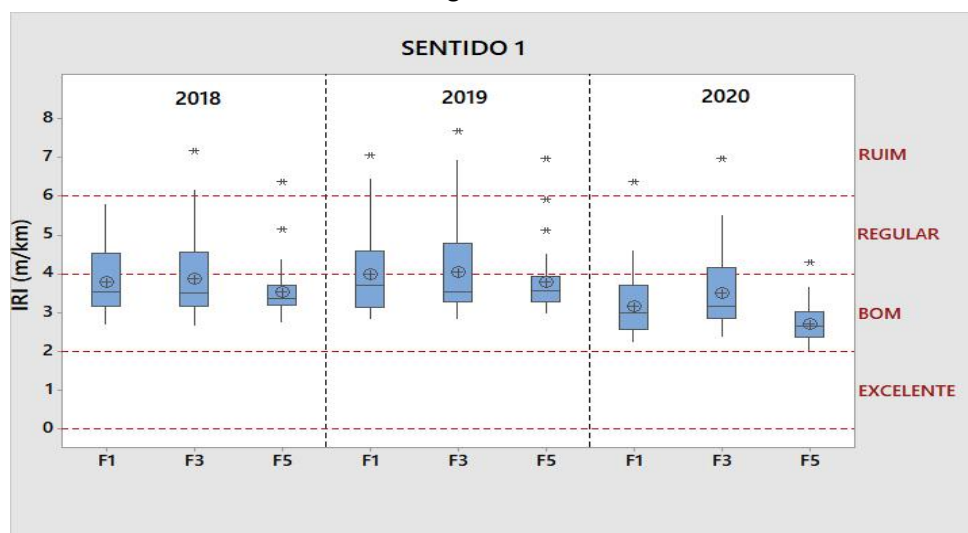
Figura 20 – *BoxPlot* das faixas de tráfego do Sentido 1

Nota-se na Figura 20 que os valores das médias possuem pouca alteração nos anos de 2018 e 2019. Entretanto, no ano de 2020, houve uma alteração maior. Deve-se observar, que, a faixa F5 dos três anos, tanto variação na média como o próprio valor de IRI é mais baixo, possivelmente por ser faixa de tráfego para veículos leves. Ao comparar os três anos, nota-se que no ano de 2020 tanto a variação do IRI como a média reduziram, o que indica que houve manutenção do trecho, verificada em campo pela presença de remendos.

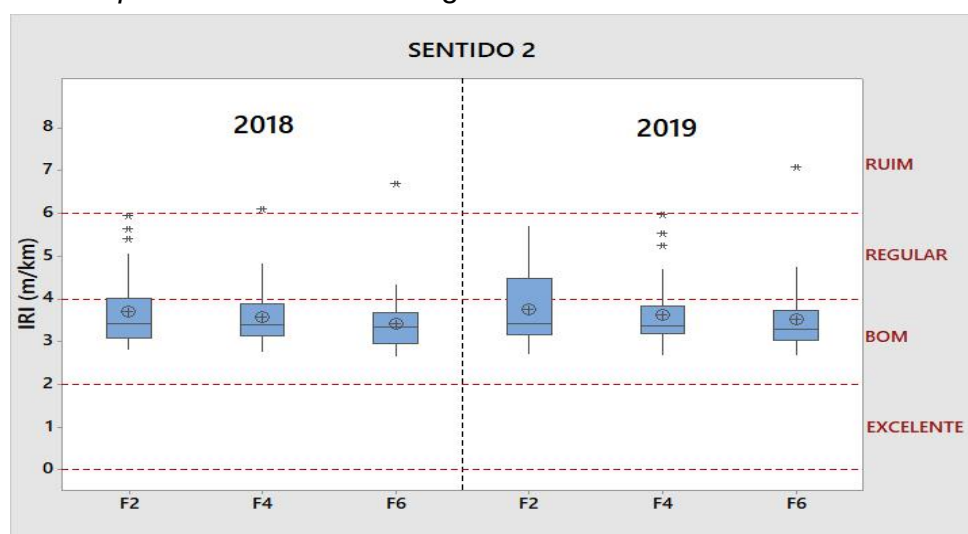
Figura 21 – *Boxplot* das faixas de tráfego do Sentido 2

Nota-se na Figura 21, que os valores das médias não sofreram alterações significativas. No entanto, deve-se observar, que, a faixa F2 no ano de 2019 possui uma variação maior nos valores de IRI. Possivelmente por ser uma faixa de tráfego para veículos pesados tendendo a ser a mais solicitada e, conseqüentemente, o valor de IRI tende a aumentar.
