CENTRO UNIVERSITÁRIO CHRISTUS
CURSO DE ENGENHARIA CIVIL

**ANÁLISE COMPARATIVA DE IRREGULARIDADES NO PAVIMENTO POR MEIO DO
APLICATIVO SMARTIRI APÓS OBRA DE REQUALIFICAÇÃO: RODOVIA CE - 401.**

Trabalho de Conclusão de Curso (TCC) apresentado ao Curso de Engenharia Civil do Centro Universitário Christus como requisito parcial para a obtenção do título de Bacharel em Engenharia Civil.

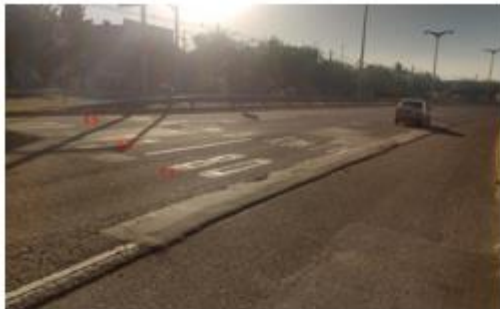
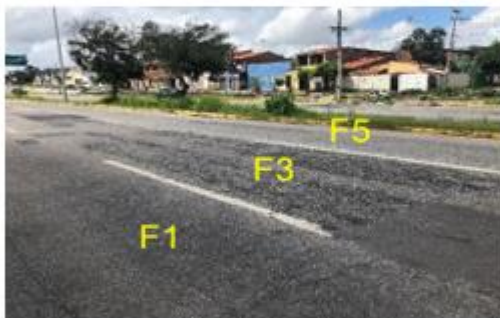
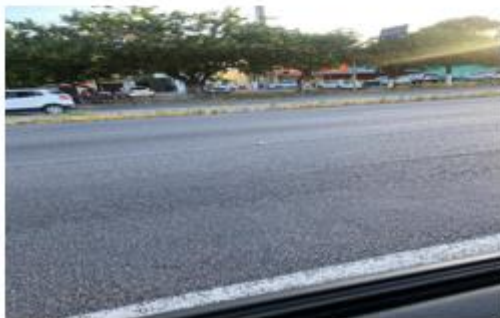
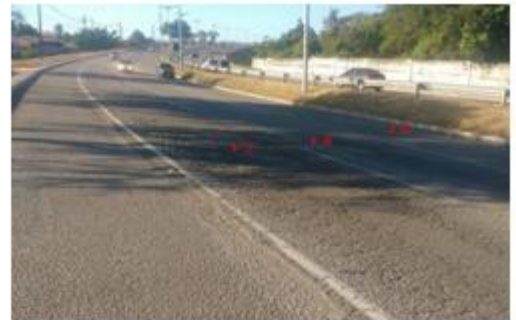
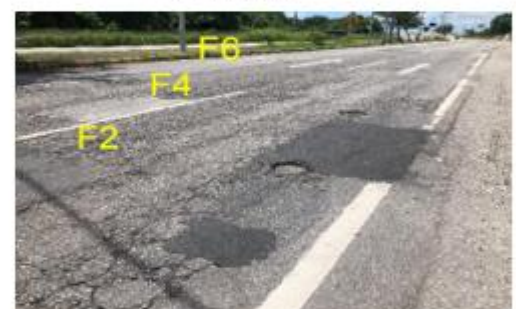
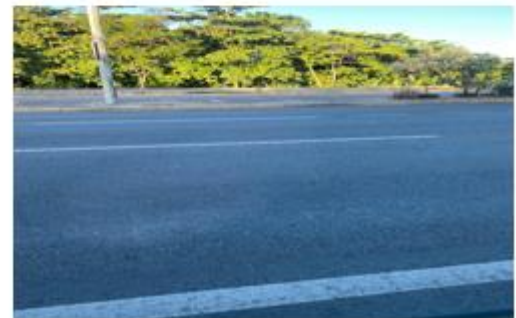
Figura 26 – Imagem do trecho da CE 401 nos anos de 2018, 2020 e 2022.

A Figura 26 apresenta o mesmo trecho nos 3 anos de levantamento realizado, apresentando de forma visível a melhora do trecho no ano de 2022.
