**CENTRO UNIVERSITÁRIO CHRISTUS
CURSO DE ENGENHARIA CIVIL**

**ANÁLISE COMPARATIVA DAS MANIFESTAÇÕES PATOLÓGICAS NAS
ESTRUTURAS DE CONCRETO EM EDIFICAÇÕES COMERCIAIS NO CEARÁ**

Trabalho de Conclusão de Curso (TCC)
apresentado ao curso de Engenharia Civil do
Centro Universitário Christus, como requisito
parcial para obtenção do título de bacharel em
Engenharia Civil.

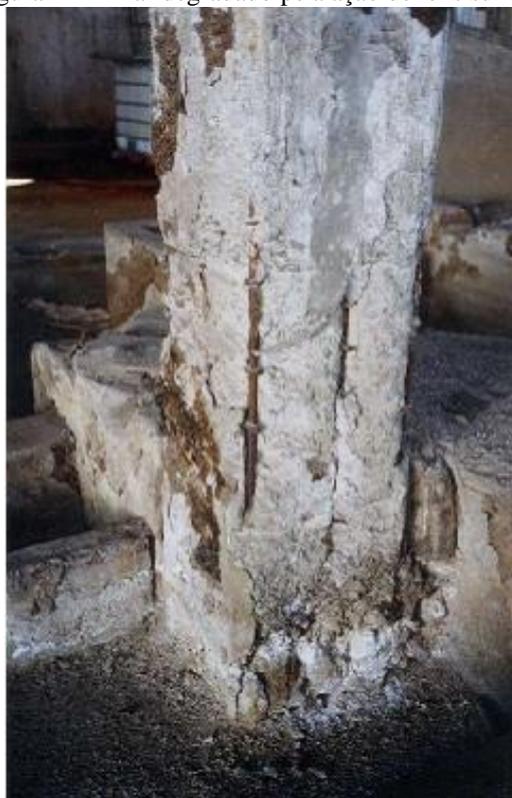
Figura 12 – Pilar degradado pela ação de íons sulfato.

Pode-se visualizar na Figura 12 abaixo uma estrutura de concreto armado (pilar) de uma edificação, que sofreu um ataque por íons sulfatos e que causaram a sua degradação.

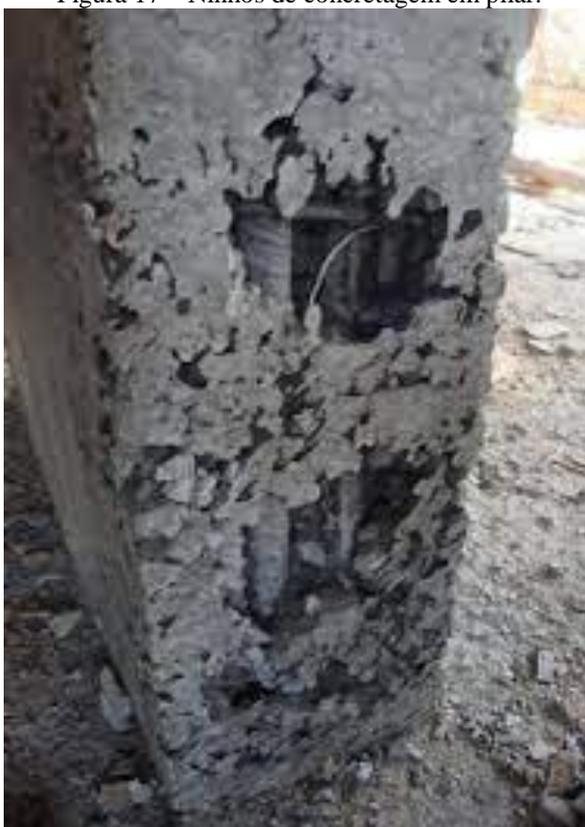
Figura 17 – Ninhos de concretagem em pilar.

Os ninhos de concretagem podem ser observados pela segregação do concreto no momento da desforma como ocorre na Figura 17, onde pode ser verificado no pilar de concreto a separação das fases do concreto e a presença de espaços vazios.

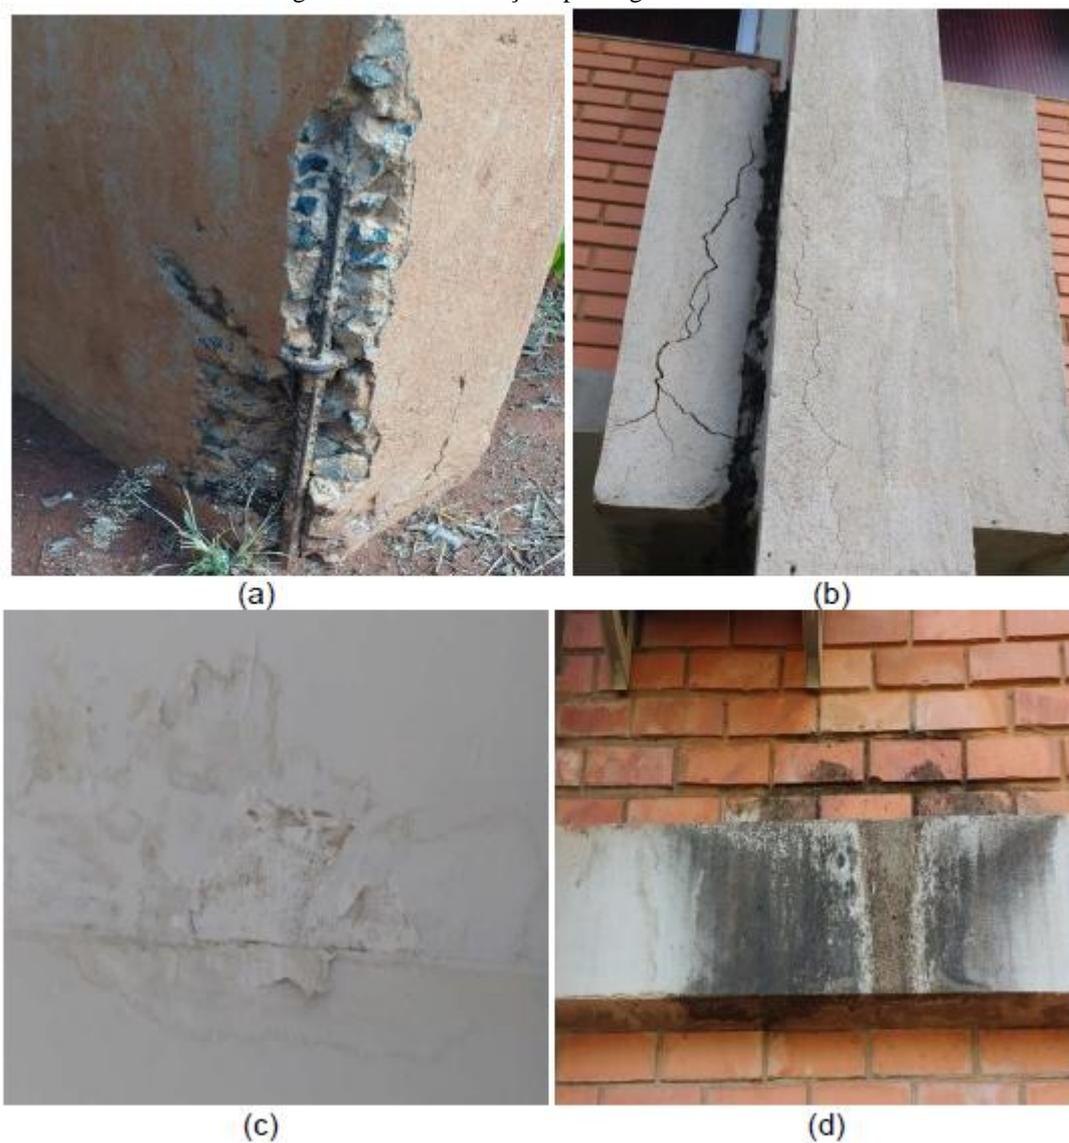
Figura 19 – Manifestações patológicas encontradas.

A Figura 19 apresenta alguns exemplos de processos de degradação e manifestação patológica evidenciados no edifício analisado. A Figura 19a apresenta exposição, oxidação de armadura e ausência de cobrimento de concreto. A Figura 19b apresenta ocorrência de trincas e fissuras em peça estrutural. A Figura 19c ilustra manchas genéricas e eflorescências em uma laje de alvenaria pintada. Por fim, a Figura 19d ilustra a ocorrência de matéria orgânica na fachada do edifício estudado.

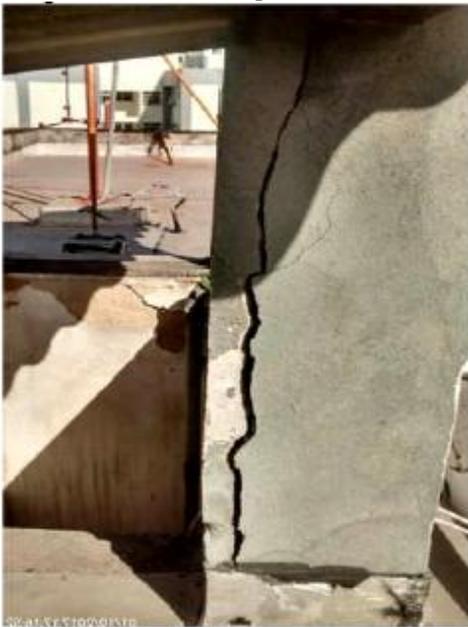
Figura 24 – Rachadura do pilar do fosso do elevador.

As Figuras 24 e 25 mostram, respectivamente, a rachadura do pilar do fosso do elevador e a viga do hall de entrada que provocaram oxidação da armadura por falta de manutenção.

Com esta inspeção concluiu-se que a edificação é classificada com um grau de risco crítico por apresentar rachaduras e oxidação da armadura, que são manifestações patológicas que podem provocar riscos contra a saúde e segurança dos moradores e do meio ambiente.
