**CENTRO UNIVERSITÁRIO CHRISTUS - UNICHRISTUS
CURSO DE ENGENHARIA CIVIL**

**AVALIAÇÃO FUNCIONAL DE PAVIMENTO FLEXÍVEL: ESTUDO DE CASO
DA CE-090**

Trabalho de Conclusão de Curso (TCC) apresentado ao Curso de Engenharia Civil do Centro Universitário Christus como requisito parcial para a obtenção do título de Bacharel em Engenharia Civil.

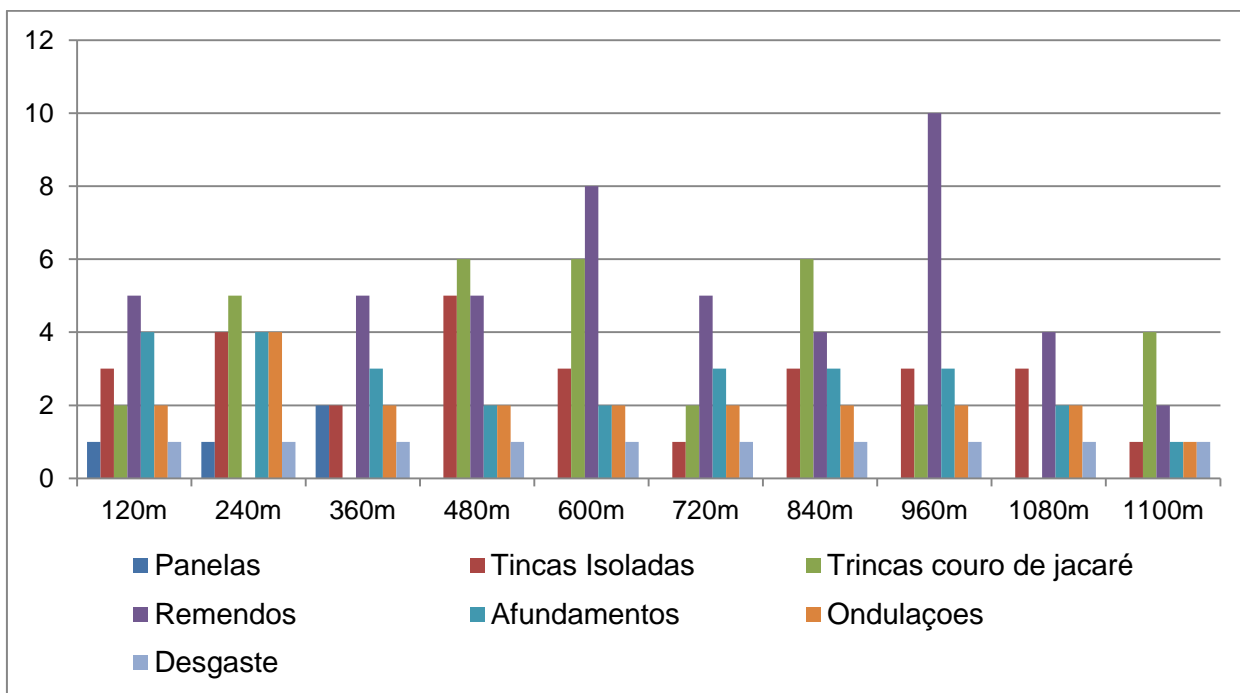
Figura 22: Frequência absoluta de defeitos

A frequência de painelas é baixa, uma vez que durante todo o trecho foram identificadas apenas três e não foram encontradas painelas de grandes dimensões. A presença de painelas foi o defeito menos detectado durante o trecho. No âmbito das demais defeitos, foram identificadas 29 trincas isoladas, 33 trincas couro de jacaré, 27 afundamentos, 19 ondulações e desgaste completo do trecho.

Como pode ser verificado nas figuras 22 e 23, o defeito com o maior número de registros foram os remendos realizados na rodovia, com um total de 49 remendos, o número alto de remendos indica também um alto número de buracos pré-existentes. O estado de degradação desse defeito evidencia erros relacionados a uso de material inadequado ou execução.
