**CENTRO UNIVERSITÁRIO CHRISTUS
CURSO DE ENGENHARIA CIVIL**

**ANÁLISE DE MANIFESTAÇÕES PATOLÓGICAS ASSOCIADAS A UMIDADE EM
EDIFICAÇÕES RURAIS: ESTUDO DE CASO EM CARIDADE/CE**

Trabalho de Conclusão de Curso (TCC) apresentado ao curso de Engenharia Civil do Centro Universitário Christus, como requisito parcial para obtenção do título de bacharel em Engenharia Civil.

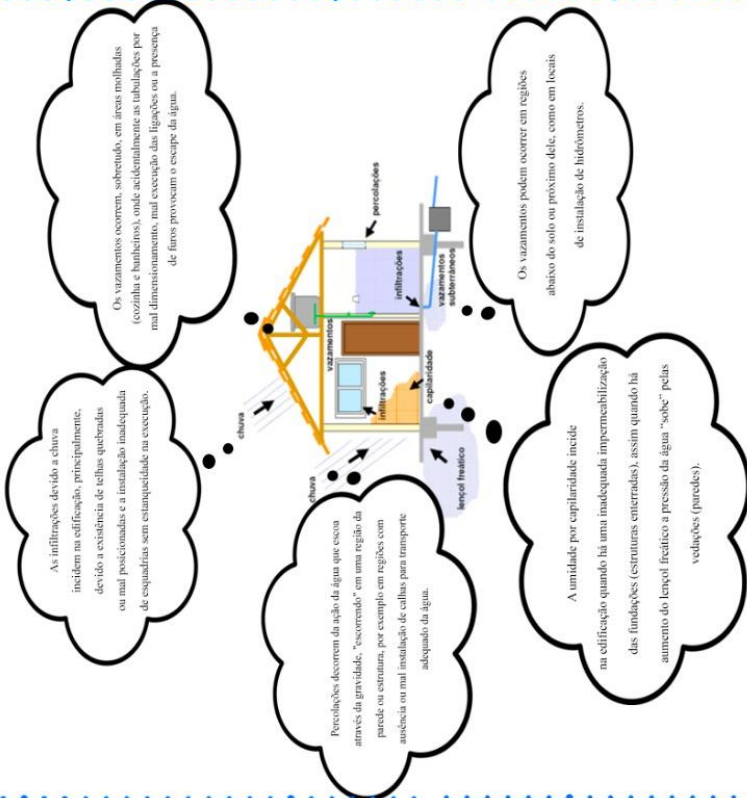
As infiltrações devido a chuva incidem na edificação, principalmente, devido a existência de selhas quebradas ou mal posicionadas e a instalação inadequada de esquadrias sem estanqueidade na execução.

Os vazamentos ocorrem, sobretudo, em áreas molhadas (cozinha e banheiros), onde acidentalmente as tubulações por mal dimensionamento, mal exceção das ligações ou a presença de furos provocam o escape da água.

1. Limpeza ou remoção da área afetada;
2. Combater a possível fonte de umidade com impermeabilizante;
3. Aplicação da pintura.
