**UTILIZAÇÃO DO LEVANTAMENTO VISUAL CONTÍNUO PARA ANÁLISE DE
SOLUÇÕES DE MANUTENÇÃO NO PAVIMENTO DE UM SEGMENTO (JIJOCA
DE JERICOACOARA - PARAZINHO) DA RODOVIA ESTADUAL CE-085**

Trabalho de Conclusão de Curso – TCC
apresentado ao curso de Engenharia Civil
do Centro Universitário Christus, como
requisito parcial para obtenção do título de
bacharel em Engenharia Civil.

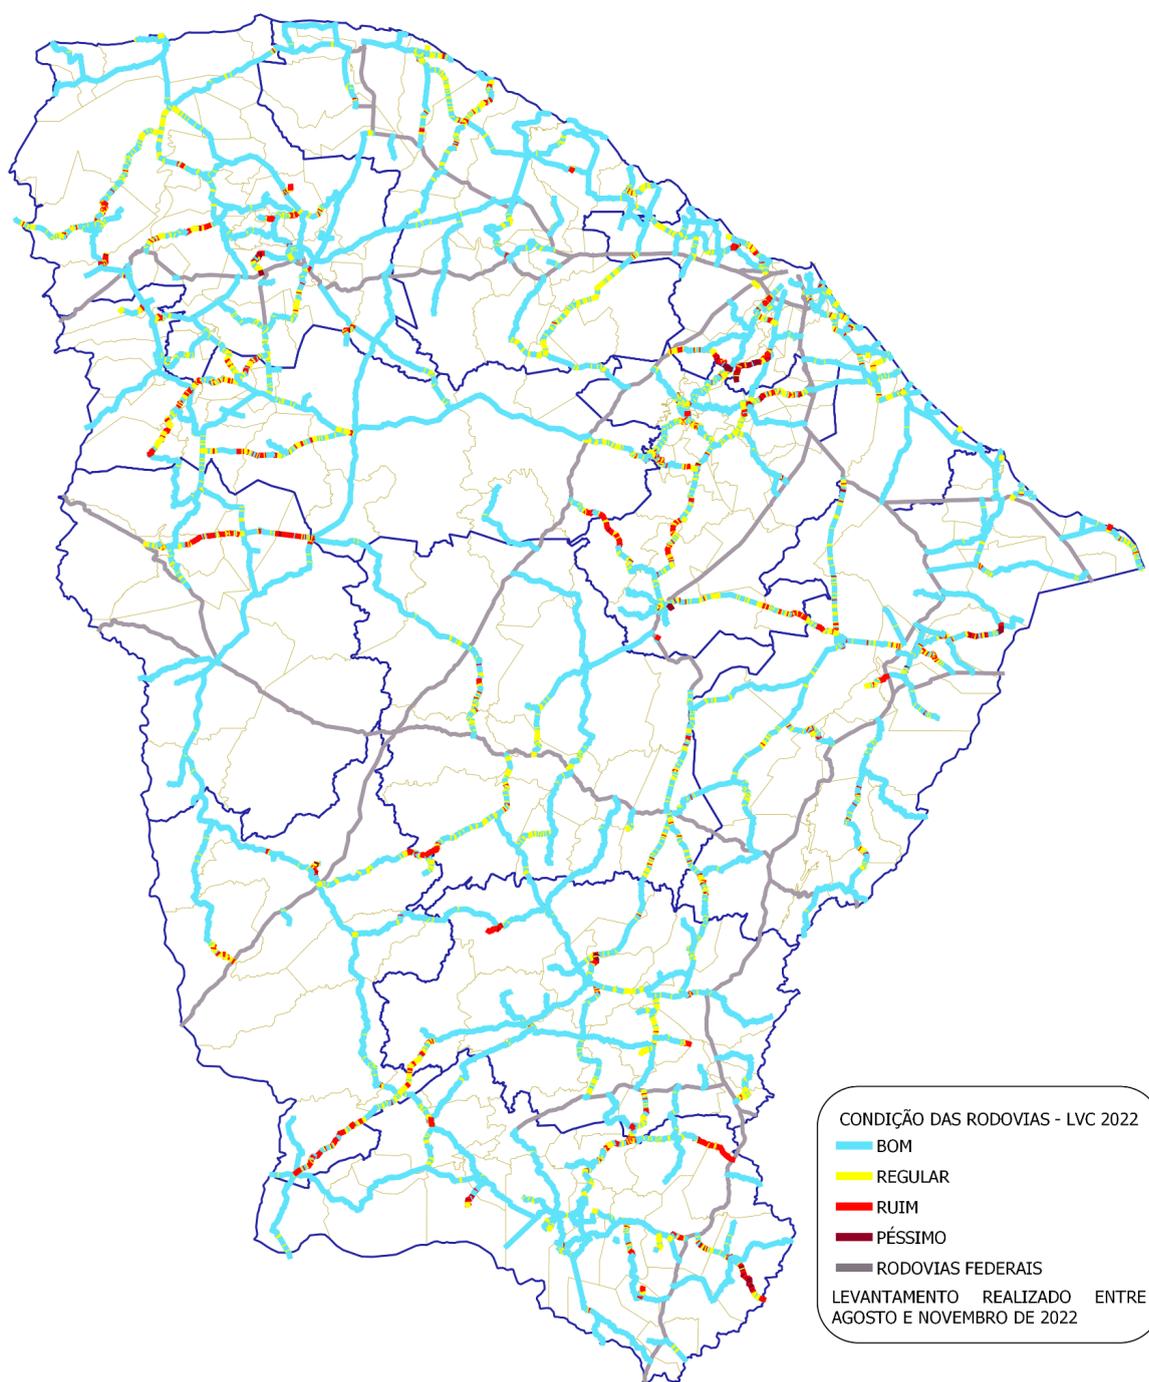
Figura 19 - Condição das rodovias pelo LVC de 2022

Com os resultados gerados pelo LVC de 2022, apresentados pela SOP, observa-se que o maior percentual (81,97%) da malha estadual pavimentada do Ceará encontra-se no conceito “Bom”, como apresentado no mapa da Figura 19. Para um bom entendimento, o mapa está representado seguindo o mesmo padrão de cores utilizado no Gráfico 5, em que a cor azul representa a malha em boas condições, a cor amarela caracteriza a rodovia no conceito “Regular”, o vermelho constitui a rodovia no conceito “Ruim” e a cor vinho representa a malha na condição “Péssima”.

Estes dados permitem identificar que 7.276,57 km de rodovia estadual pavimentada no Ceará encontra-se em boas condições de uso, não apresentando defeitos. Já 1.166,45 km estão classificados como regulares, necessitando de ações preventivas, e 434,09 km estão em estados ruins e péssimos, carecendo de restauração. No entanto, vale ressaltar que esses dados foram obtidos entre agosto e novembro de 2022, ou seja, o cenário deve apresentar mudanças diante do período chuvoso.

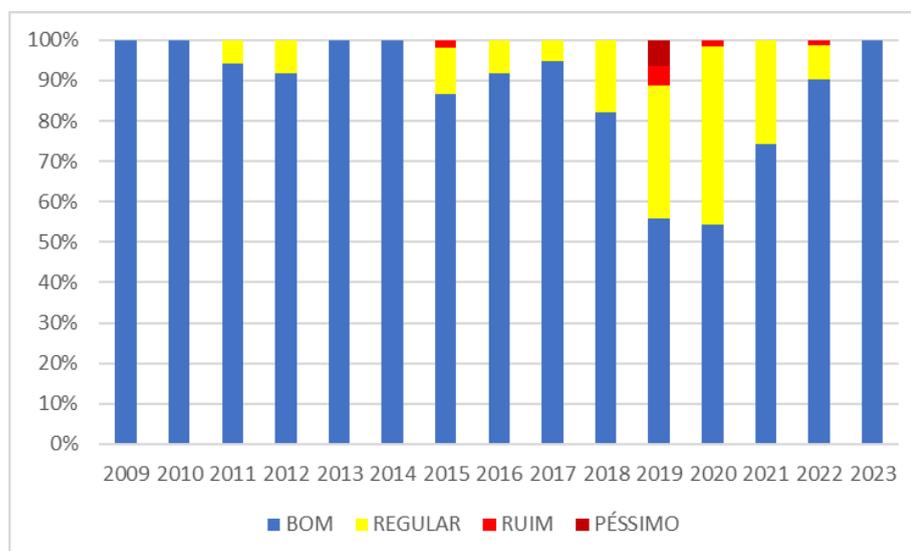
Gráfico 6 - Serventia do segmento do trecho (Jijoca de Jericoacoara - Parazinho) da rodovia CE-085 entre os anos 2009 e 2023

Observando o Gráfico 6 é possível ratificar a análise visual do relatório fotográfico apresentado no tópico 4.1, que após a recuperação funcional no trecho, em 2022, o estado “bom” apresentou-se de forma crescente. Além disso, fazendo outra análise visual do Gráfico 6, pode-se identificar que entre o ano de 2012 e 2013 houve uma manutenção preventiva na rodovia, ocasionando no melhoramento da malha, como apresentado no LVC do segundo semestre do ano de 2013. Na Tabela 11, é apresentado detalhadamente o percentual de cada serventia do trecho, validando o estudo do gráfico acima.
