REMEMORAR A ARQUITETURA DE FERRO

UMA PROPOSTA DE RESTAURO PARA O MERCADO DA AEROLÂNDIA EM FORTALEZA/CE

Raphaela Oliveira

Trabalho de Conclusão de Curso (Graduação) - Centro
Universitário Christus - Unichristus, Curso de Arquitetura e
Urbanismo, Fortaleza, 2024.
Orientação: Profa. Ma. Julia Santos Miyasaki.

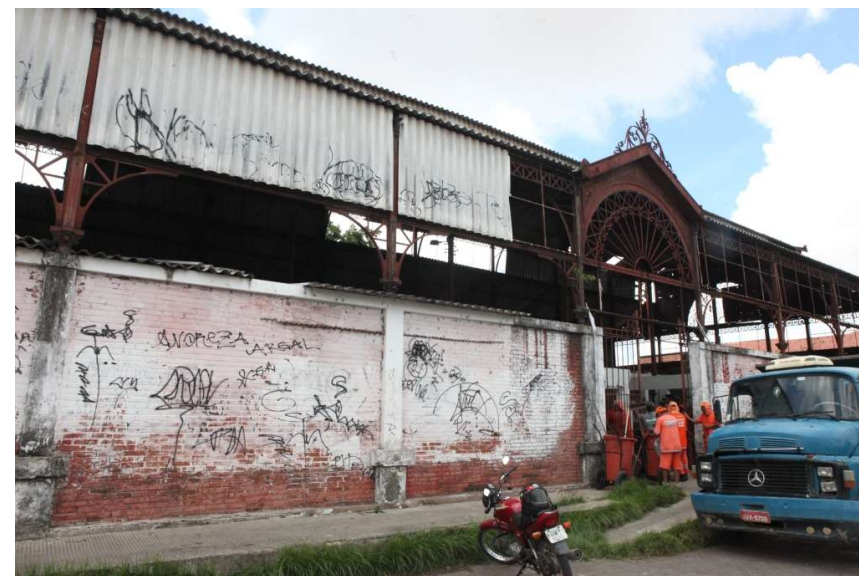
Ao longo dos anos, permaneceu em pleno funcionamento, até a década de 1990, quando já era visível o mau estado de conservação do bem.

Figura 39 - Mercado da Aerolândia antes da reforma de 2015.

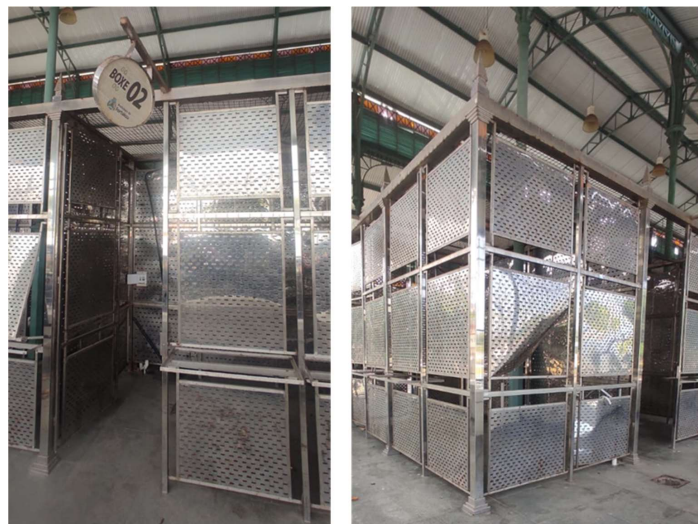
Figura 64 – Boxes do Mercado da Aerolândia, 2023.

Quanto aos boxes, por serem de metal, é visível a presença de oxidação, assim como nos elementos estruturais do Mercado. Ademais, observa-se também que parte das estruturas de fechamento dos boxes estão amassadas (Figura 64).

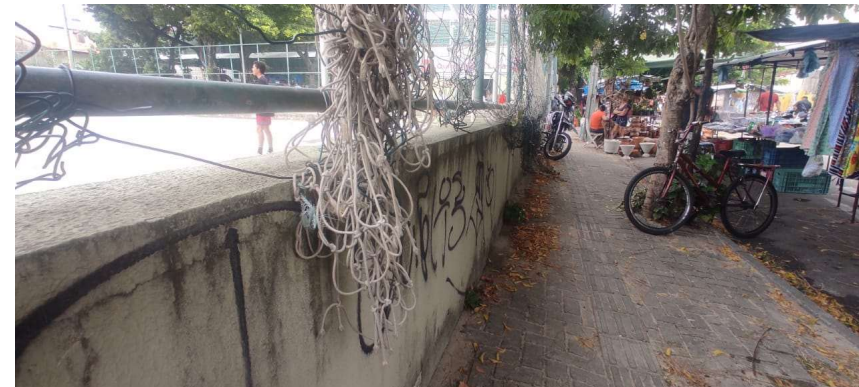
Figura 65 – Visualização da área lateral da quadra de esportes do mercado da Aerolândia, 2023.

A respeito da Quadra de Esportes é possível identificar também algumas manifestações patológicas, tais como pixações, rede de proteção rasgada, e manchas pretas perante as pinturas das bases de alvenaria.
