**CENTRO UNIVERSITÁRIO CHRISTUS - UNICHRISTUS  
CURSO DE ENGENHARIA CIVIL**

**AVALIAÇÃO FUNCIONAL DE VIAS URBANAS POR MEIO DO ÍNDICE DE  
GRAVIDADE GLOBAL (IGG). ESTUDO DE CASO: MUNICÍPIO DE CAUCAIA-CE.**

Trabalho de Conclusão de Curso (TCC) apresentado ao Curso de Engenharia Civil do Centro Universitário Christus como requisito parcial para a obtenção do título de Bacharel em Engenharia Civil.

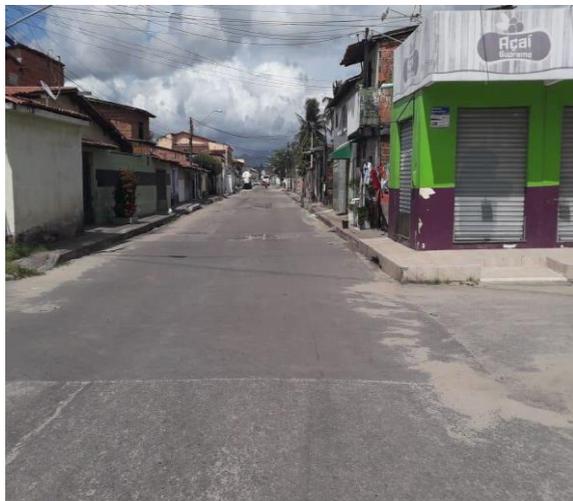
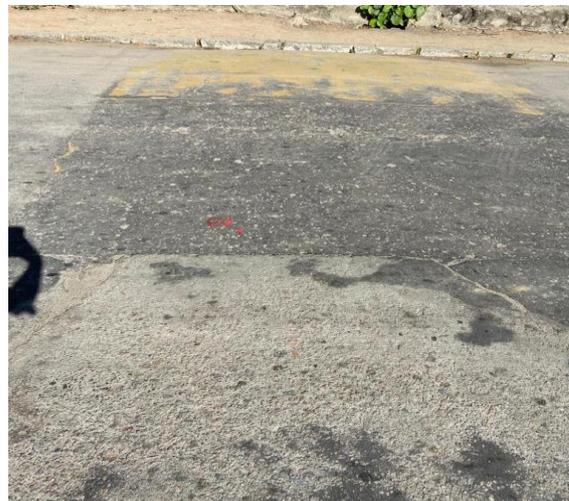
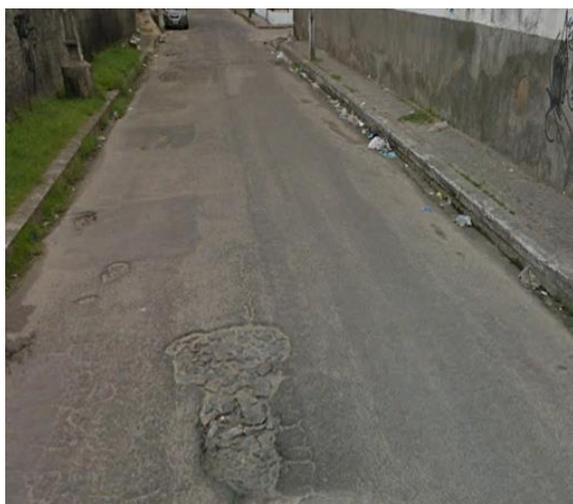
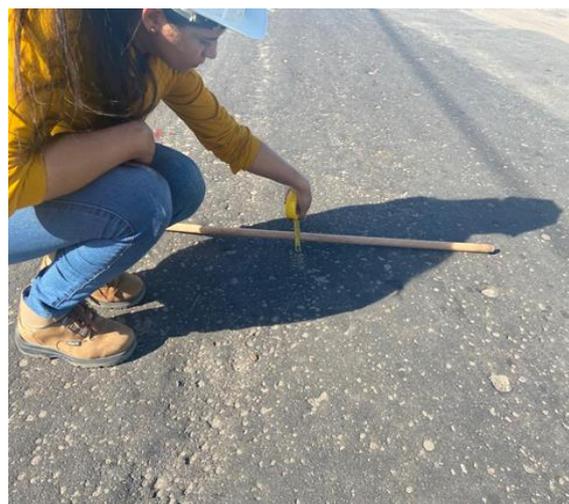
**Rua Joaquim Mota**

Observou-se, no levantamento feito antes da restauração, a constatação de alguns defeitos, como é o caso dos desgastes e das trincas transversais curtas. Após a restauração da via, o IGG passou do estado ruim com valor 99,65, para o estado ótimo, com um valor final de 2,54, houve, então, uma queda acentuada de 97,45% apresentando apenas uma única trinca longitudinal curta (Figura 27) que pode ter sido acarretada por má execução da junta longitudinal de separação entre as duas faixas de tráfego, um recalque diferencial ou, ainda, contração de capa asfáltica devido a baixas temperaturas ou ao endurecimento do asfalto.

Antes da reconstrução do pavimento.

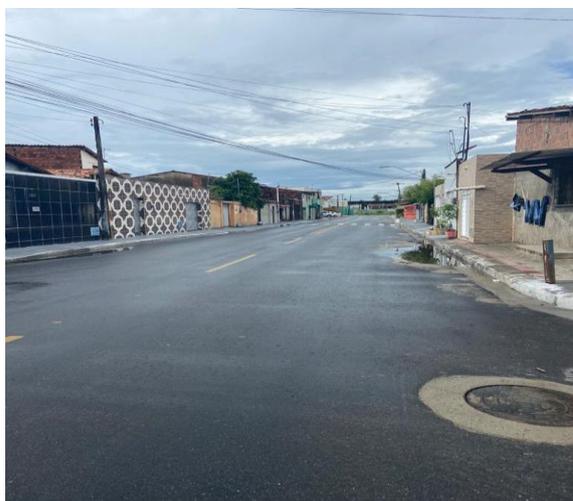
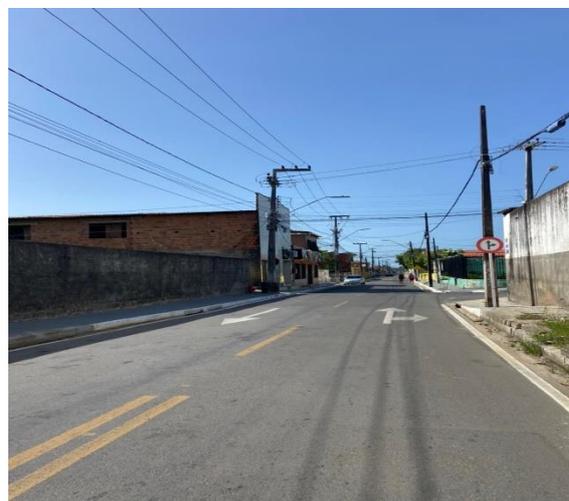
Depois da reconstrução do pavimento.

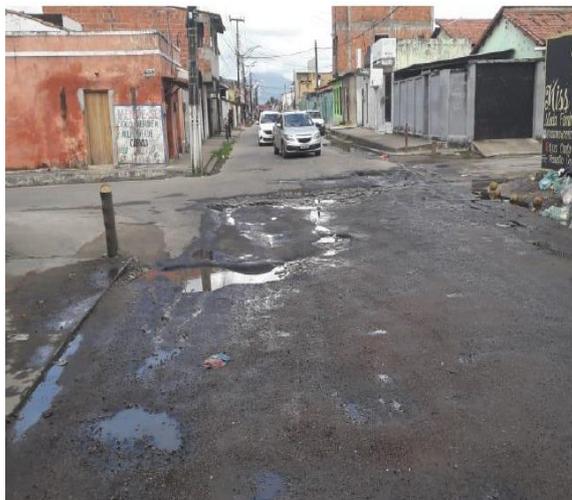
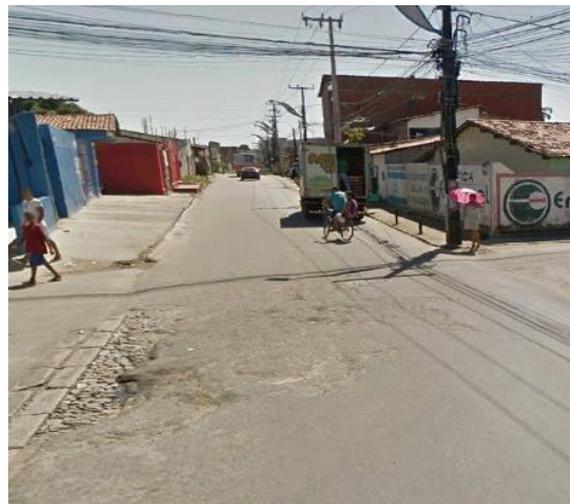
### Rua Juaci Sampaio Pontes

Antes da reconstrução do pavimento.

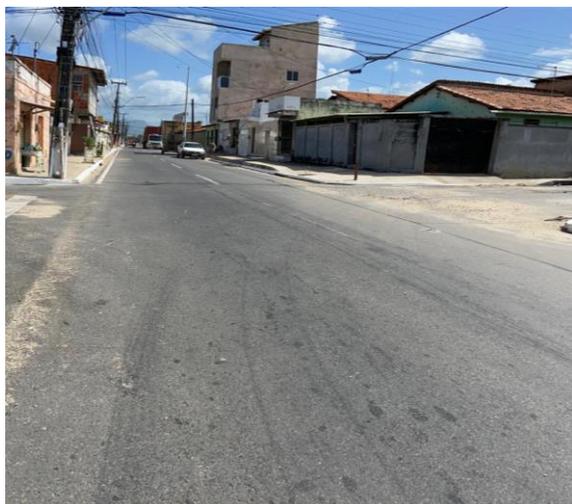
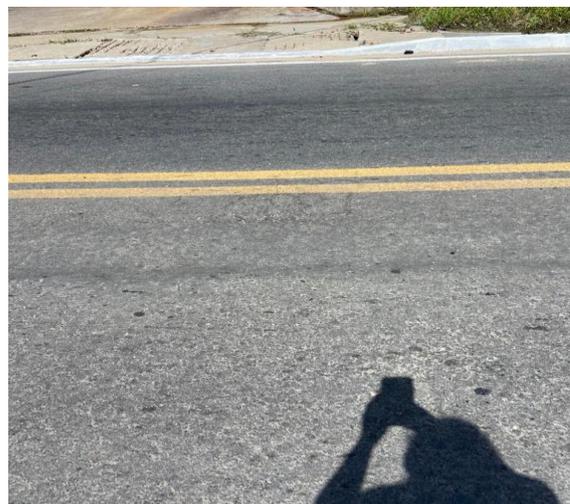
Depois da reconstrução do pavimento.

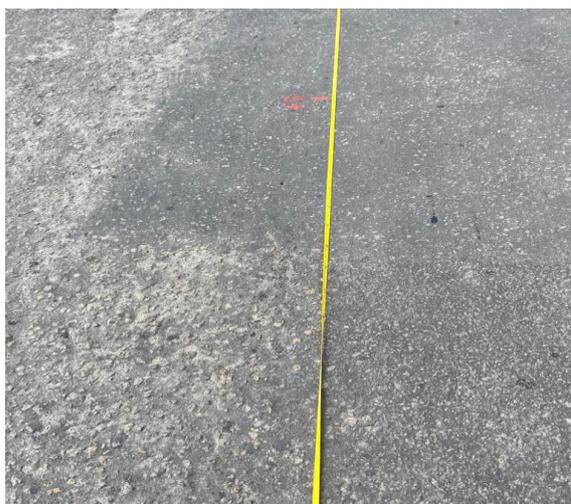
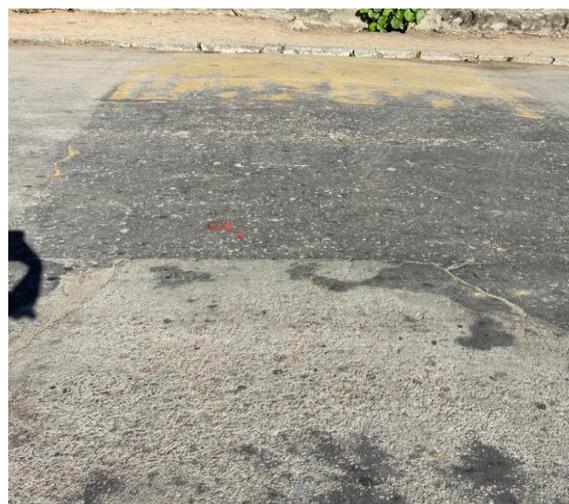
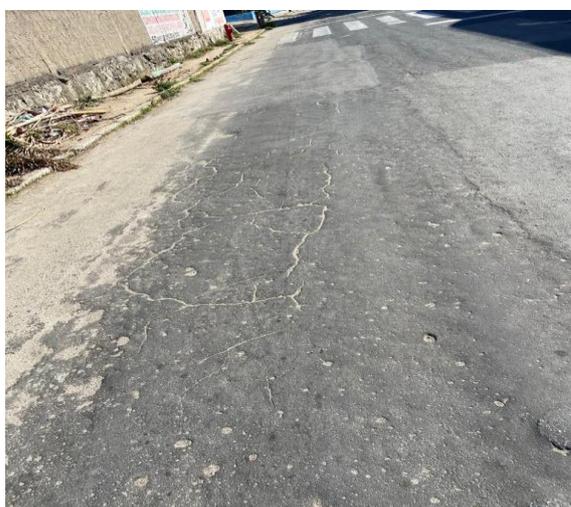
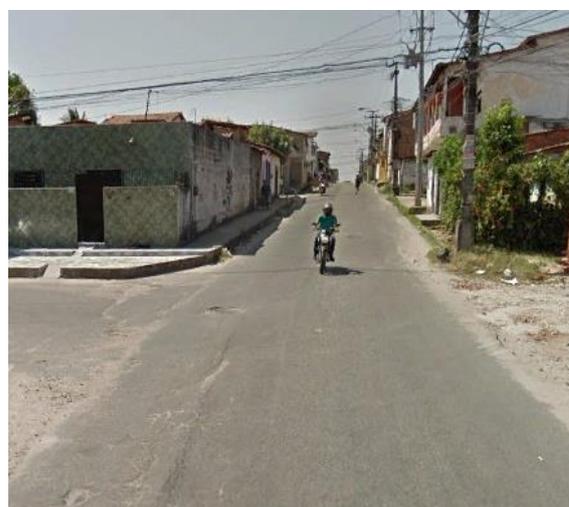
### Rua Cruzeiro Velho

Antes da restauração do pavimento.

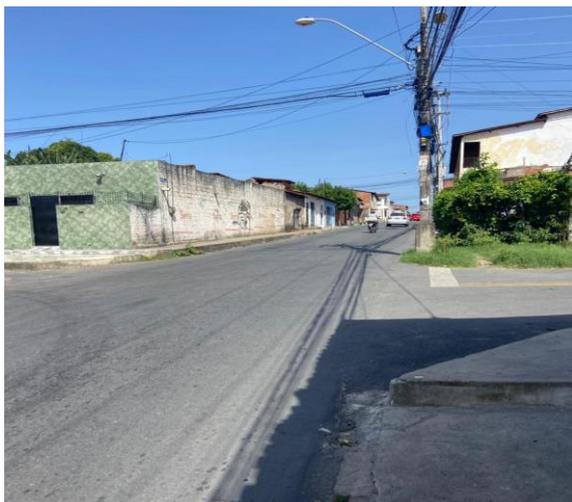
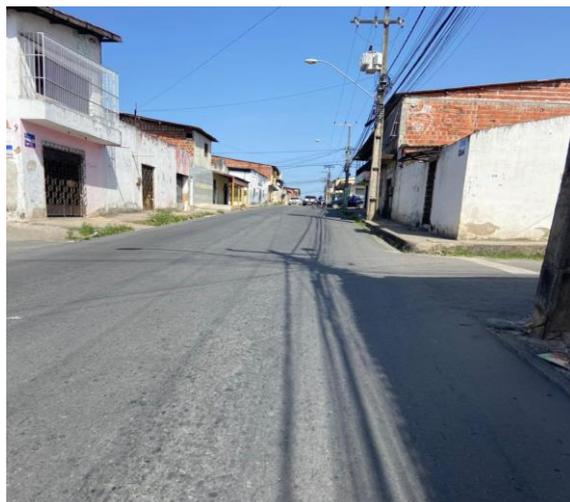
Depois da restauração do pavimento.

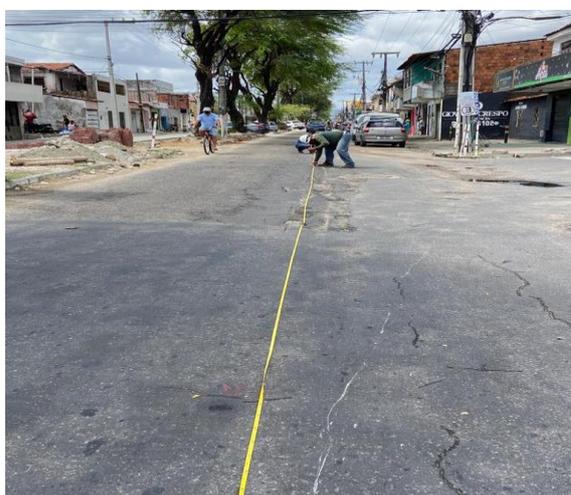
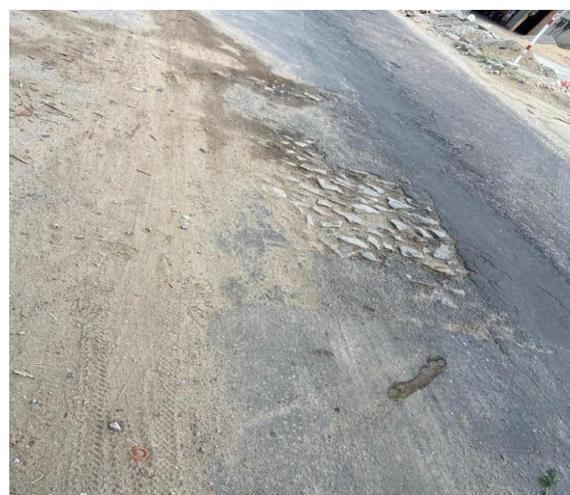
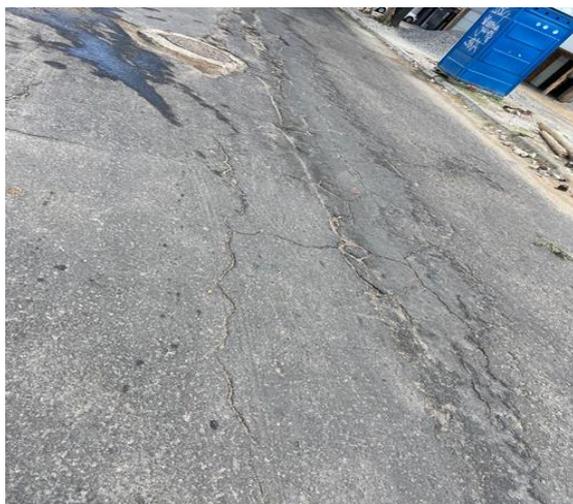
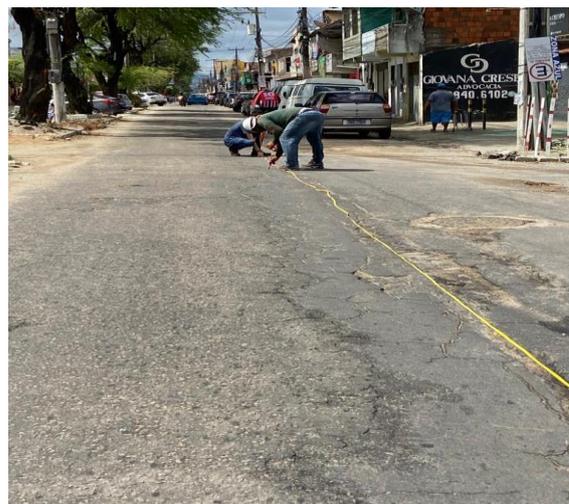
## Avenida Dom Almeida Lustosa

Antes da reconstrução do pavimento.

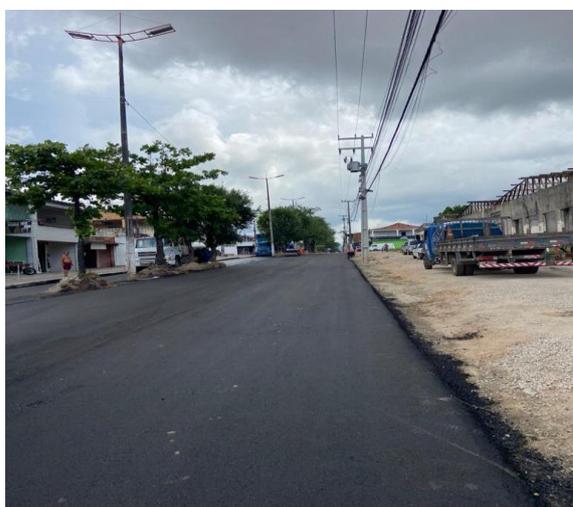
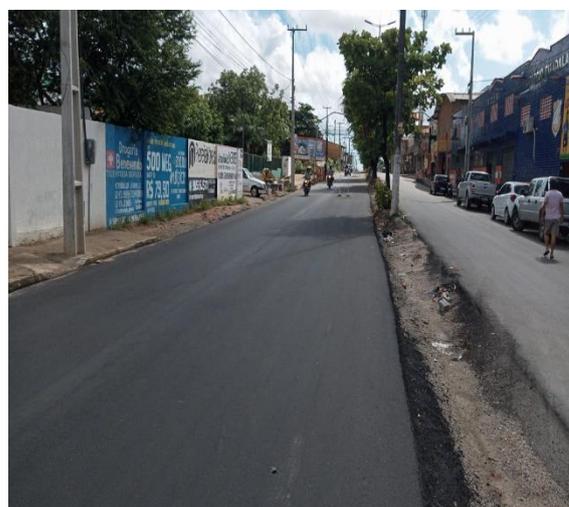
Depois da reconstrução do pavimento

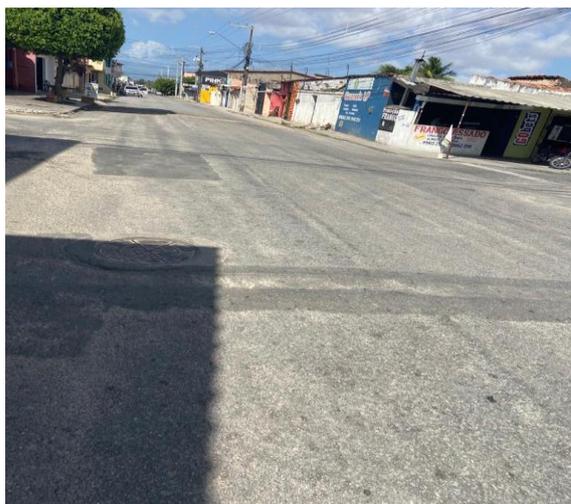
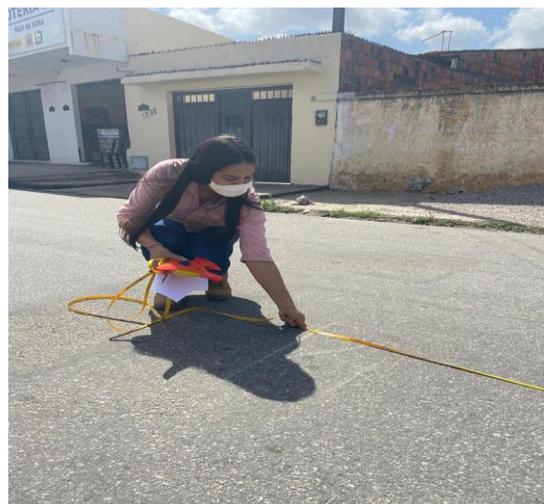
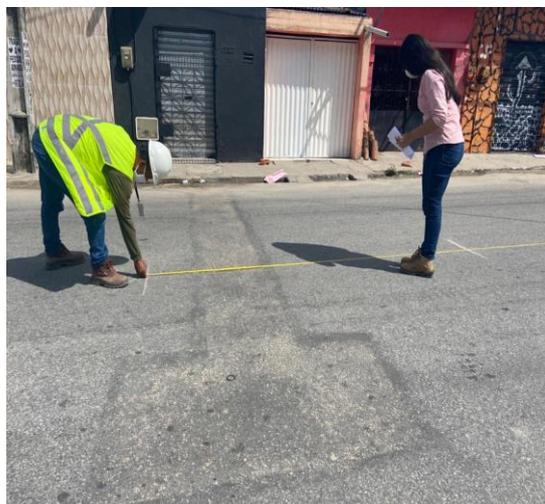
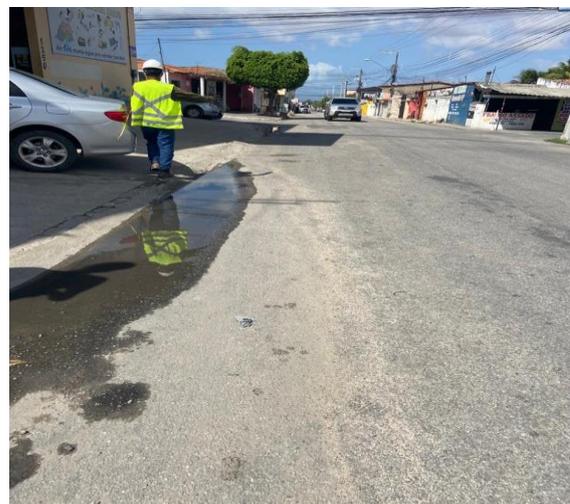
### Rua Heribaldo Rodrigues

Antes da restauração do pavimento.

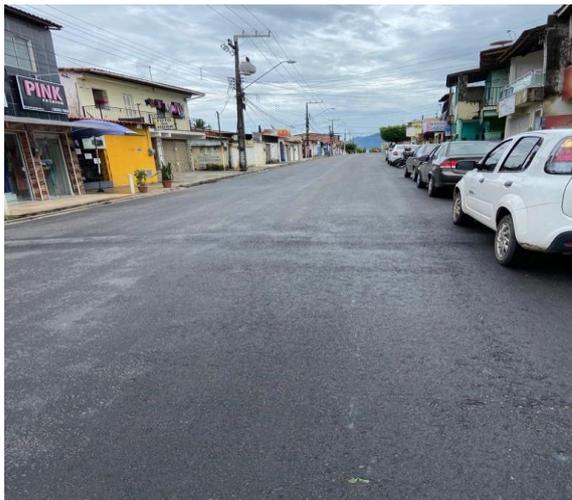
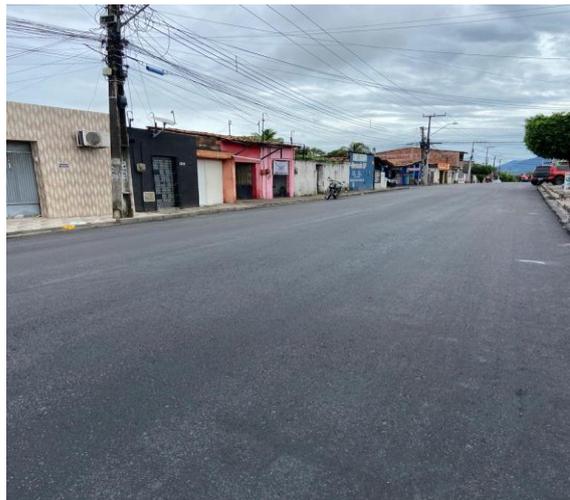
Depois da restauração do pavimento.
